Lo que puede ocultar la perspectiva del ventrículo izquierdo

What left ventricular foreshortening can hide

Dr.C. Oana Mirea^{id}, Dra. Oana Neagoe y Dr.C. Ionut Donoiu^{✉ id}

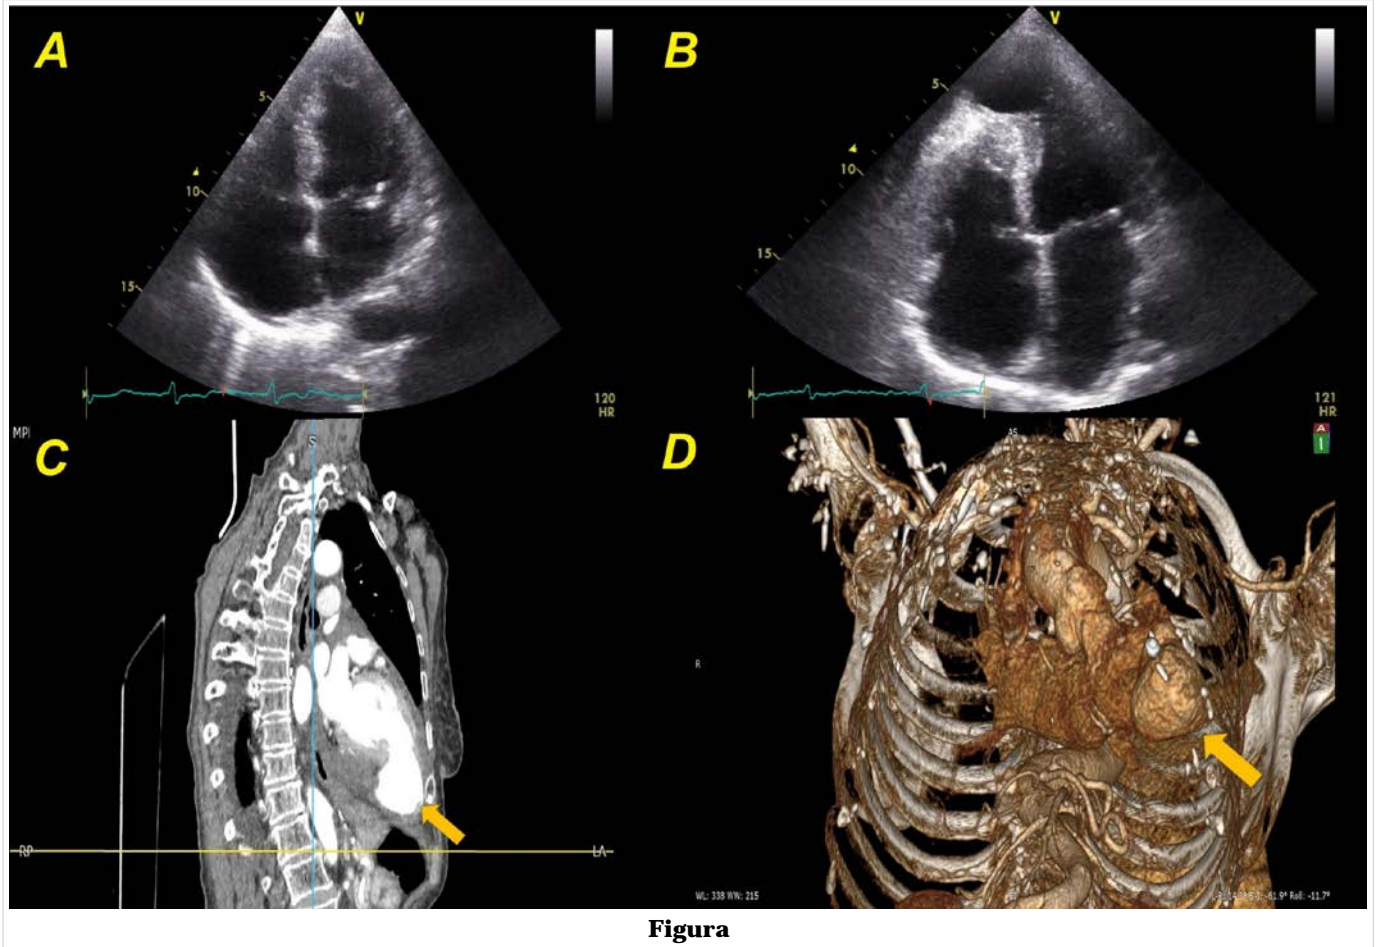
mm en pared anterior del ventrículo derecho) (**Figura - Panel A y video 1, material suplementario**). Debido a las características del derrame, se repitió el examen por un ecocardiografista experimentado, y –gracias a la correcta adquisición geométrica de las imágenes del VI– se demostró una rotura cardíaca, a nivel del ápex del VI, que estaba contenida por el pericardio y formaba un gran pseudoaneurisma (**Figura - Panel B y video 2, material suplementario**). La tomografía computarizada con contraste confirmó la presencia de un pseudoaneurisma de 43 × 45 mm en el ápex del VI (**Figura - Paneles C y D**, flechas), razón por la que la paciente fue ingresada en el Servicio de Cardiología para estudio y tratamiento. El presente caso destaca que la perspectiva geométrica del VI (la forma de adquirir la imagen) sigue siendo una fuente común de error en el ecocardiograma de rutina. El pseudoaneurisma ventricular izquierdo es una complicación del infarto de miocardio donde el pericardio adyacente contiene la rotura de la pared libre del VI. Existe un alto riesgo de recidiva de la rotura, por lo que el diagnóstico debe establecerse tempranamente. La angiografía del VI es la prueba de oro para definir el diagnóstico y diferenciarlo de los aneurismas verdaderos. El ecocardiograma es la prueba de imagen más útil para el examen inicial de pacientes con sospecha de complicaciones mecánicas del infarto, y la cirugía, el tratamiento de elección en pacientes con pseudoaneurismas del VI.

Mujer de 82 años de edad, con antecedentes de hipertensión arterial y fibrilación auricular, que fue derivada a nuestro hospital por presentar mareos, náuseas y dolor abdominal, posterior a una pérdida momentánea del conocimiento. El examen físico resultó normal con una frecuencia cardíaca de 90 latidos por minuto (lpm) y una presión arterial de 110/60 mmHg. El electrocardiograma mostró fibrilación auricular con respuesta ventricular a 94 lpm, progresión lenta de la onda R de V₂-V₄ y trastorno inespecífico difuso de la repolarización. Los niveles de troponina I de alta sensibilidad estaban levemente elevados. El ecocardiograma transtorácico, inicialmente realizado en el Servicio de Urgencias, reveló hipoquinesia apical del ventrículo izquierdo (VI) con reducción moderada de su fracción de eyección, insuficiencia mitral trivial, leve dilatación de las cavidades derechas, insuficiencia tricuspídea moderada y presencia de derrame pericárdico (15
