AREA

Nº 22 | OCTUBRE DE 2016
REVISTA ANUAL

> CONSTANZA INÉS TOMMEI

DE VIVIENDAS A HOTELES. TRANSFORMACIONES ARQUITECTÓNICAS EN UN PUEBLO PATRIMONIAL (PURMAMARCA, JUJUY)

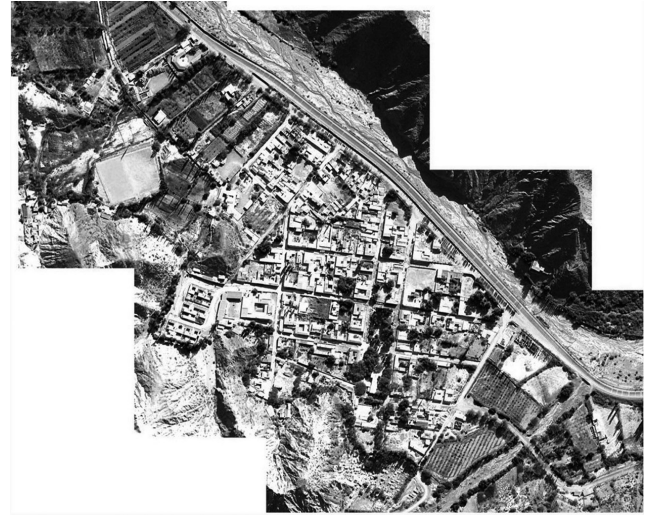
Figura 2

Construcciones y usos en 1991 y 2014 del *Conglomerado urbano* de Purmamarca. Fuente: elaboración propia en base al mapa de la Dirección Provincial de Estadísticas y Censos de Jujuy de 1991, publicado por Néstor José (2002), los cultivos de un plano publicado en la revista *Nuestra Arquitectura* (Nicolini 1964a), Imágenes Satelitales del Google Earth (2009) y relevamiento de la autora.

de zonificación, diferenciando cuatro áreas: *conglomerado urbano*, *zona hotelera*, *zona de protección del paisaje y accesos*. Si bien el plano de referencia inicial no fue hallado,² se conocen los alcances de las áreas gracias a una modificación efectuada el 14 de septiembre de 1972 por el equipo asesor de la Dirección Nacional de Turismo. En particular, el *conglomerado urbano* “abarca el área urbanizada y se halla comprendida por: tramo – de la Ruta a la Puna (Avenida que bordea el Río) manzanas al este de la calle Gorriti, manzanas al sudoeste de la calle Sarmiento y manzanas al Sur de la calle Salta” y la *zona hotelera*: “Abarca un sector de dos hectáreas al oeste del poblado”. A partir de esta descripción fue posible reconstruir cómo fue dividido el *conglomerado urbano* de Purmamarca (Figura 1). Teniendo en cuenta estos límites, la mancha urbana es de aproximadamente 350 m (de norte a sur) por 450 m (de este a oeste), sumando un área de cerca de 13 hectáreas. En base a esta delimitación, y considerando que representar el territorio es comprenderlo, dado que el dibujo “no es una copia sino una construcción” (Corboz 2001: 27), se graficó al pueblo de Purmamarca y los usos de las construcciones en dos momentos en que se tenía información útil y comparable: 1991 y 2014. Así, conocimos los cambios en la morfología y en las funciones de esta arquitectura (Figura 2).

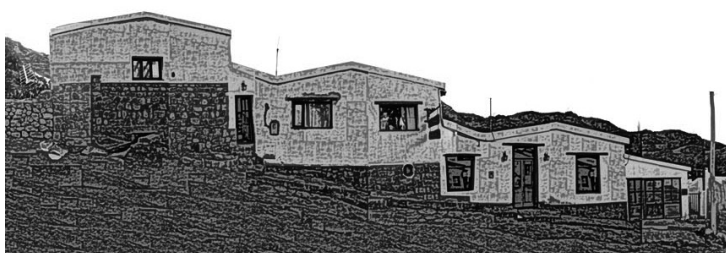
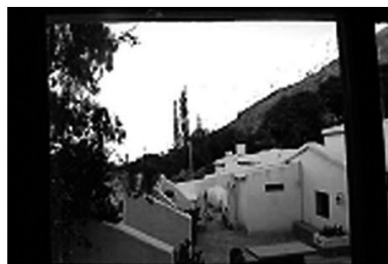
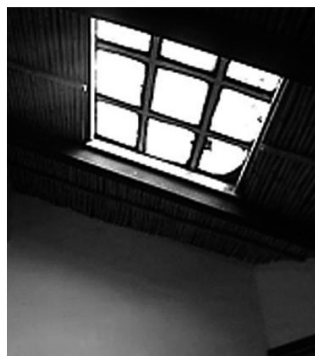
Fachada, ventanales y construcciones de variados ángulos

Ladrillo visto - Cardón - Adobes a la vista - Ollas en el muro y piedras a la vista - Claraboya

Figura 5
Detalles constructivos de una vivienda transformada en alojamiento. Fuente: elaboración y fotografías propias, 2009 y 2011.

en marzo de 2009—, como por ejemplo ladrillos comunes y adobes a la vista, un cardón, terminaciones con ollas de barro, claraboya, grandes ventanales, entre otros (Figura 5). Para que estas viviendas viejas puedan recibir turistas, se han convertido locales-dormitorios íntimos de una familia en habitaciones o complejos para alojar extranjeros. Una de las encargadas de una vivienda que ofrece habitaciones compartidas para turistas relató cómo pasó su casa a ofrecer alojamiento:

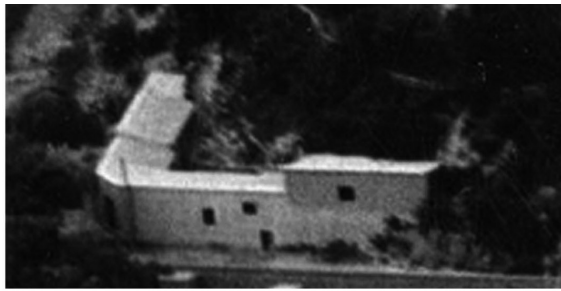
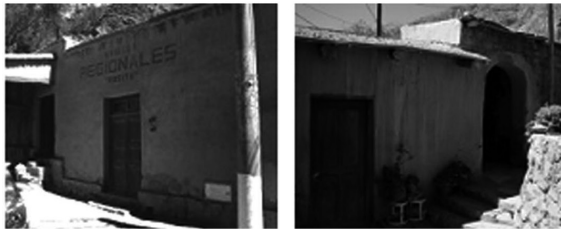
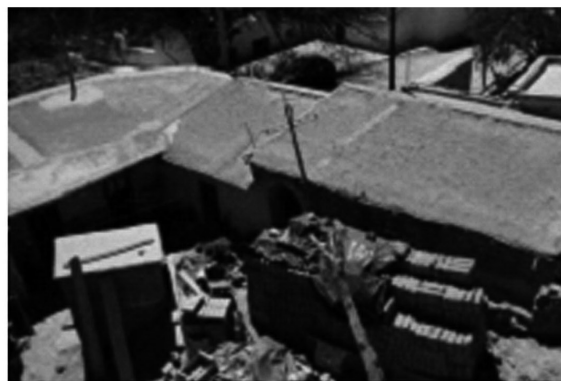
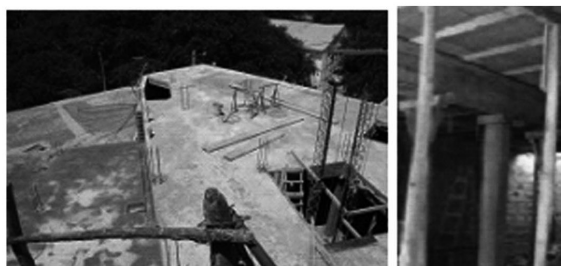
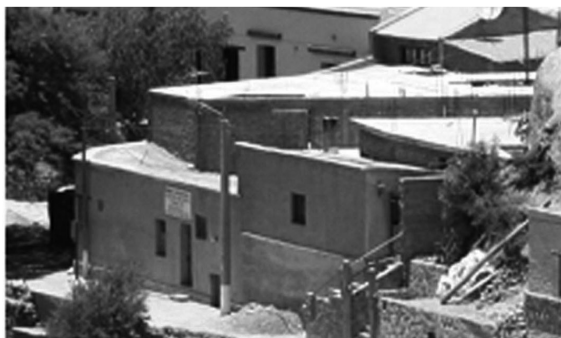
Vivienda en la década del 1960

Huellas: cartel que dice Regionales Rosito, donde es solían vender artículos en el pasado Zaguán construido en la década de 1970, demolido en la de 2010.

Ex comedor
Actual habitación

Ampliación

División de la propiedad y nueva construcción de vivienda compacta, habitaciones para alquiler y locales comerciales

Figura 6
Transformaciones en una vivienda que se amplió, se convirtió en alojamiento y se subdividió entre hermanos (quienes hicieron sus propias viviendas). Fuente: elaboración propia en base a fotografías de archivo, propias y relatos de una de sus propietarias, y fotografía gentileza de Nicolini (década del sesenta) y fotografías propias, 2012.

En un primer momento, tenían el comedor en la esquina y al lado un dormitorio, con un baño en el fondo. Luego, construyeron las habitaciones al costado del zaguán, en etapas sucesivas. Por un tiempo, la habitación al costado del comedor fue utilizada por el padre para trabajar, en otro momento pusieron allí uno de los primeros locales regionales. Esa habitación pasó a ser el comedor en otro momento. En los últimos años, el comedor principal, que estaba en la esquina, se convirtió en una habitación para alquiler, con varias camas. A esto se sumó una pequeña habitación construida más arriba en el cerro. Por último, se subdividió el terreno y la casa en tres partes, y cada heredero empezó a construir haciendo

desaparecer el patio y el zaguán, quedando entre las *viejas* y *nuevas* construcciones pequeños pasillos. Los materiales y métodos constructivos de esta última etapa son principalmente la estructura independiente de hormigón armado, ladrillos sapo, bloques de hormigón y adobes. Asimismo, las *nuevas* construcciones están pensadas en dos plantas y como viviendas compactas, con baño y dormitorios bajo un mismo techo (Figura 6). Las principales transformaciones de los locales de *regionales* o gastronómicos corresponden a la ampliación o realización de huecos y vidrieras en los muros que exhiben lo que está a la venta o que permiten observar desde la calle hacia dentro el espacio para comer o mercadería. Algunas aberturas llegan a ocupar la mayor parte de los cerramientos verticales que dan a la calle y otras son paños fijos que reemplazaron en parte el muro ciego. En algunos casos, para colocar las aberturas, han quitado parte del sobrecimiento de piedra (Figura 7). Es necesario aclarar que el hecho de que el sobrecimiento sea interrumpido por huecos — que no sean las puertas de acceso — es una resolución constructiva que no había sido identificada en el pasado, ni relevada en las huellas de viviendas *viejas*, ni en las

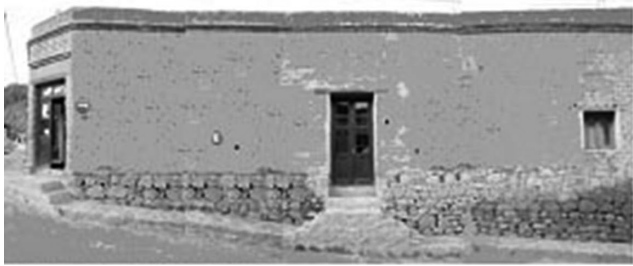
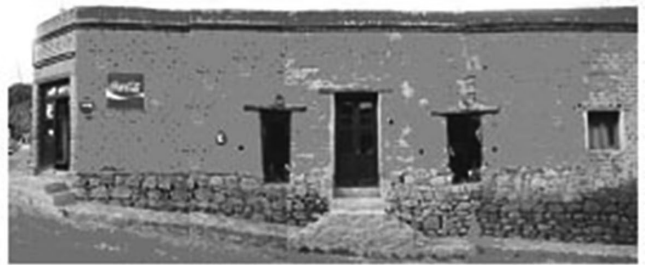
A la izquierda del dibujo se observan "huellas de una cocina"

Esquema del edificio antes 1991

Esquema del edificio con un local de ramos generales y local regional

Figura 9
 Construcción dividida y refuncionalizada en local regional y de ramos generales. Fuente: elaboración propia en base a fotografías de 1960, gentileza de Nicolini y fotografía propia, 2011.

imágenes de los distintos archivos trabajados. En particular, uno de los locales realizó un gran hueco con un paño fijo subdividido en tres con troncos de madera. La división del hueco se hizo para que las ventanas sean aprobadas por la Comisión municipal que exigía aberturas pequeñas, según relató una de las vendedoras. De esta forma, su fachada posee una gran vidriera que supera la parte ciega del muro (Figura 8). Además, entre los locales *regionales* y gastronómicos se observó la subdivisión de las construcciones (en algunos casos en varios locales que ofrecen diferentes servicios en lo que se lee como una misma construcción). Por ejemplo, una construcción que era en “L” apoyada en ambos lados en la esquina, fue ampliada formando en planta una “U” y subdividida en varios locales comerciales (Figura 8). Asimismo, se puede citar otro ejemplo de *regional* que comparte una edificación con un local de ramos generales — emplazado en la esquina. En ese edificio, a partir de las *huellas* en su fachada, se puede advertir que en el pasado albergó una cocina. Según relató la vendedora actual, allí se preparaban los alimentos para quienes trabajaban en la construcción de la RN52 (Figura 9).

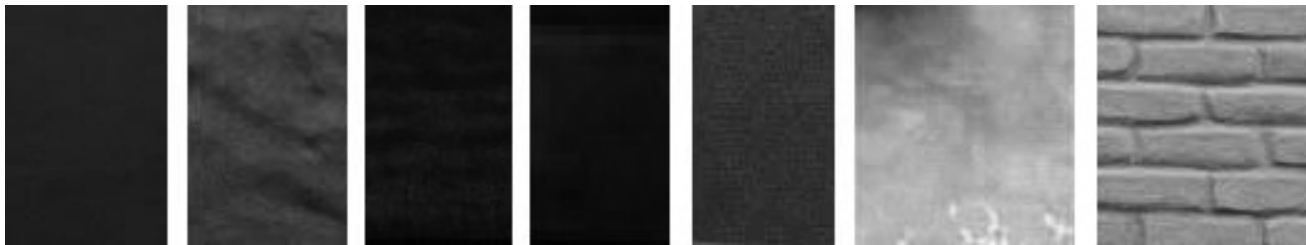
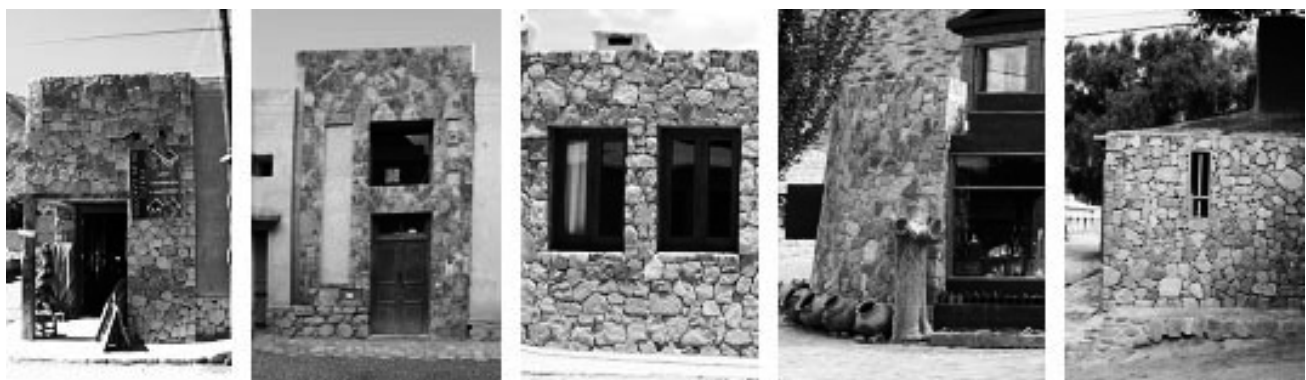
Figura 11
Nueva infraestructura turística. Fuente: elaboración propia.

Dentro del *conglomerado urbano*, la arquitectura *nueva* con fines turísticos se ha construido sobre terrenos que no tenían edificaciones. Otras construcciones se elevaron en lotes con obras preexistentes, pero separadas de las mismas y con aparente división del terreno. A continuación, se describen las características de esta arquitectura. En planta, se puede ver que la mayoría de las *nuevas* obras están realizadas sobre la Línea Municipal construyendo el marco de la calle. Sin embargo, existen construcciones *nuevas* que están retiradas de la línea municipal. Los patios son de pequeñas dimensiones (menores al espacio construido). A veces, una misma construcción posee varios patios pequeños, que crean una sensación de intimidad, a donde ventilan las habitaciones (Figura 11).

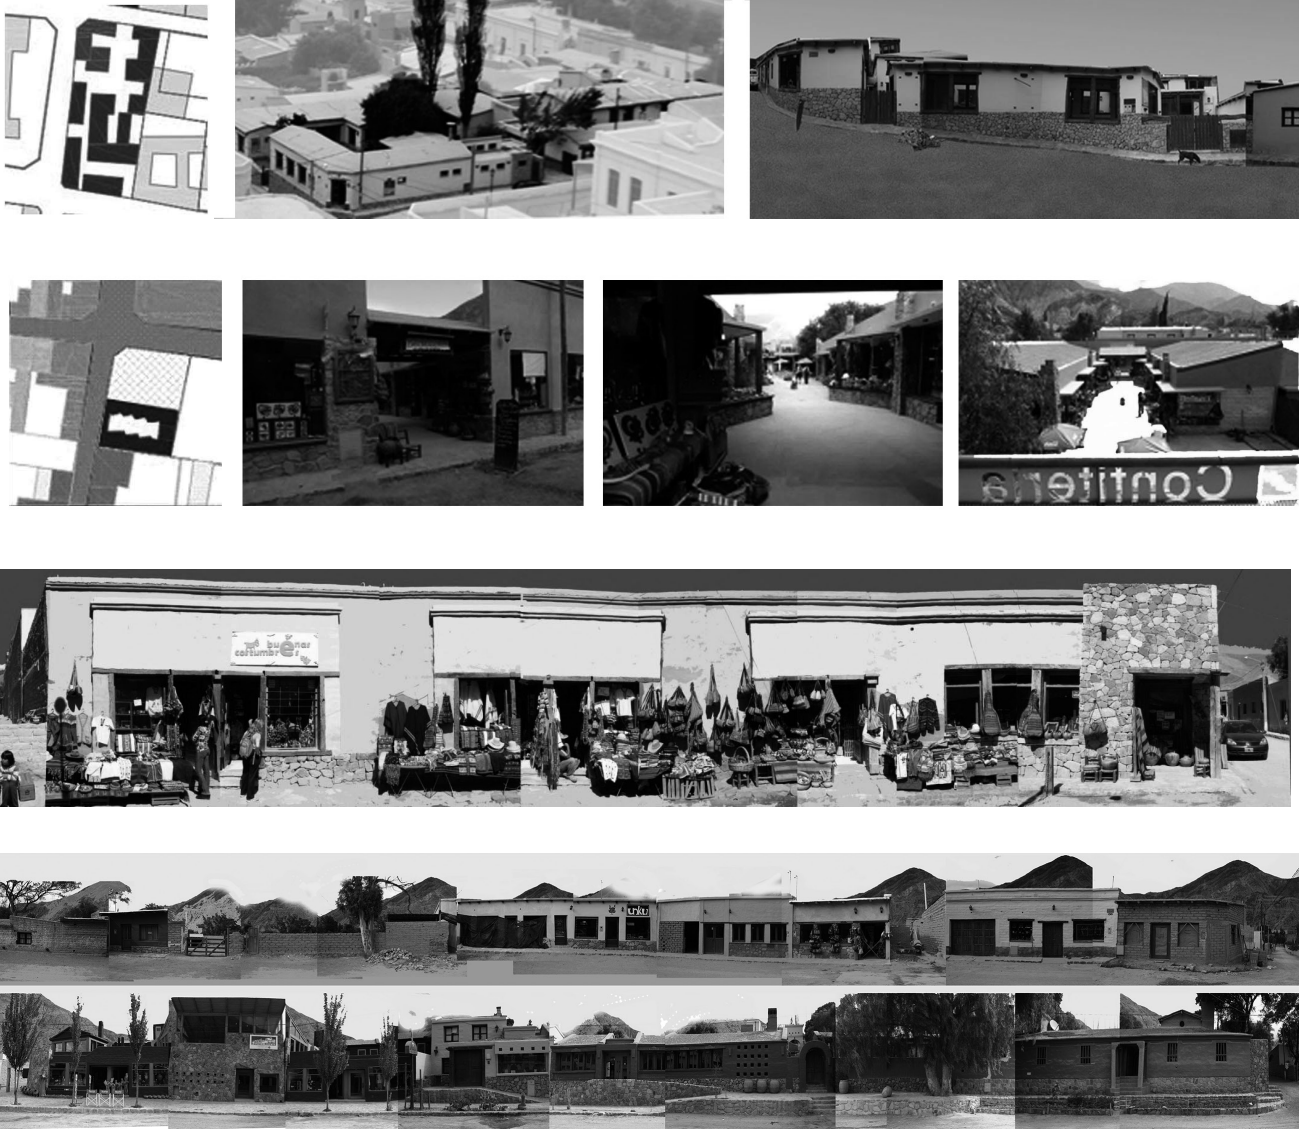
Figura 18
Paseos de Compras "Las Vicuñas". Fuente: planta y fotomontaje de elaboración propia, en base a fotos propias, 2011.

Figura 19
Paseos de Compras "Lola Mora". Fuente: planta y fotomontaje propio, en base a fotografías propias, 2014.

donde se exponen las mercancías a la vista del público" (RAE 2014). Las *calles escaparates* poseen locales ubicados en serie con generosos huecos y paños fijos. Un caso es el de una construcción única de varios locales, con su fachada colorida, y su esquina con un muro totalmente de piedra, con un espacio cual palier que destaca la puerta principal (Figura 20). Otra *calle escaparate* es una cuadra donde se ofrecen alojamientos, restaurantes y locales de souvenirs destinados a turistas (Figura 21). En síntesis, las necesidades y exigencias de los nuevos actores que aparecieron en el lugar (por ejemplo, diseñadores y arquitectos, empresarios y trabajadores técnicos o especializados en turismo y visitantes, entre otros), llevaron a que se incorporen nuevas características arquitectónicas diferentes a las que se conocían en el pasado.
