Identificación de pigmentos en una pintura mural del exconvento de Santo Domingo Tehuantepec, Oaxaca, México

DOI: 10.30763/intervencion.253.v2n24.32.2021 · AÑO 12, NÚMERO 24: 139-156

pintura mural; pigmentos; fluorescencia de rayos X; conservación; convento del siglo XVI

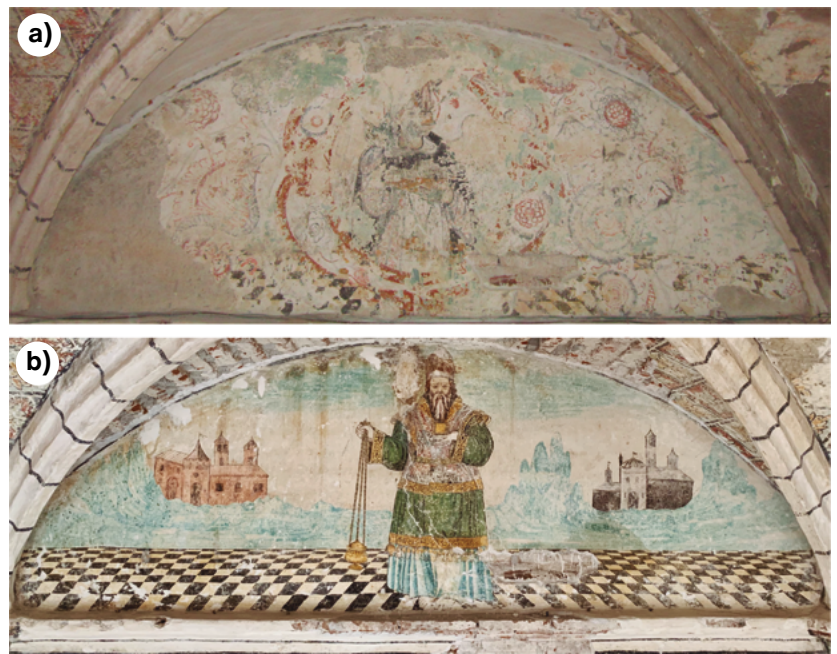
FIGURA 2. Pintura mural del luneto del deambulatorio poniente, planta baja. a) Capa superpuesta antes de su liberación. b) Capa pictórica después del proceso de liberación (Fotografía: Roxana Flores y Carlos Vichido, 2019; cortesía: Grupo Tares/Fundación Alfredo Harp Helú Oaxaca, México).

El resultado fue la recuperación de una imagen religiosa que es de la misma temporalidad que la del luneto inmediato (sobre el muro norte), con lo que se recuperó la lectura discursiva de ambos espacios. En la imagen vemos representado a un personaje masculino barbado que se encuentra de pie, ricamente ataviado, a semejanza de un sacerdote judío: porta sobre un vestido azul una túnica verde con granadas y campanillas de color amarillo-dorado en la orla; sobre ésta, un efod con motivos fitomorfos en rojo, azul y negro, y en su cabeza, una mitra. El personaje está descalzo sobre un piso de damero (Figura 2b); en la mano derecha sostiene un incensario y en la derecha, a la altura del pecho, un elemento rectangular que, suponemos, se trata de un pectoral. El fondo de la imagen es de color azul claro y a los lados, entre árboles de copas oblongas, se aprecian dos edificios que semejan castillos o conventos. Se considera que la técnica pictórica es un temple, debido a la saturación y la sobreposición de colores, el brillo de la capa pictórica así como la carencia de marcas que nos indiquen la aplicación de los enlucidos por tareas.

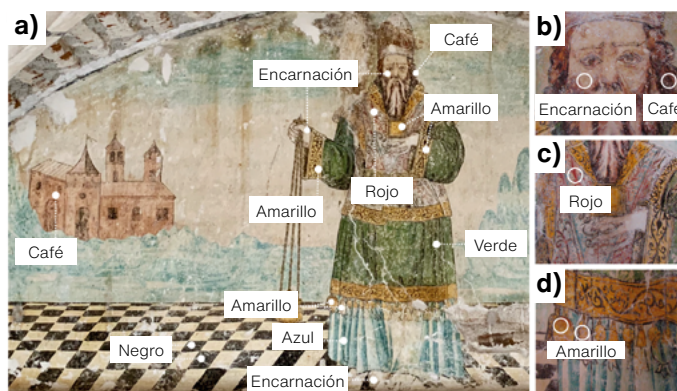
FIGURA 3. Zonas analizadas de acuerdo con la gama cromática de la obra (Esquema: Daniel Méendez, Laboratorio CODICE-CNCPC).

El análisis de la obra fue un trabajo interdisciplinario, que contó con la participación de especialistas en restauración, química y ciencia de materiales (Arciniega-Corona *et al.*, 2020). La investigación se abordó de la siguiente forma: se decidió hacer, a través de la observación directa de la pintura mural y con microscopía óptica digital (MOD), un estudio de los colores presentes en la paleta cromática, identificando primero las zonas de donde aquéllos se pudieran obtener de manera más pura y saturada (sin mezclar o diluir). Para los amarillos se decidió examinar los que se localizan en las granadas y campanillas de los bordes de la túnica (Figura 3d), las mangas del efod y el pectoral (Figura 3a). El color verde se eligió de la túnica (Figura 3a); el rojo, del efod (Figura 3c); el azul, del vestido (Figura 3a); los cafés, del cabello del personaje y del castillo del fondo de la imagen (Figura 3b y 3c); las encarnaciones, del rostro, pies y manos (Figura 3a y 3b), y el negro, de los cuadros del suelo (Figura 3a).

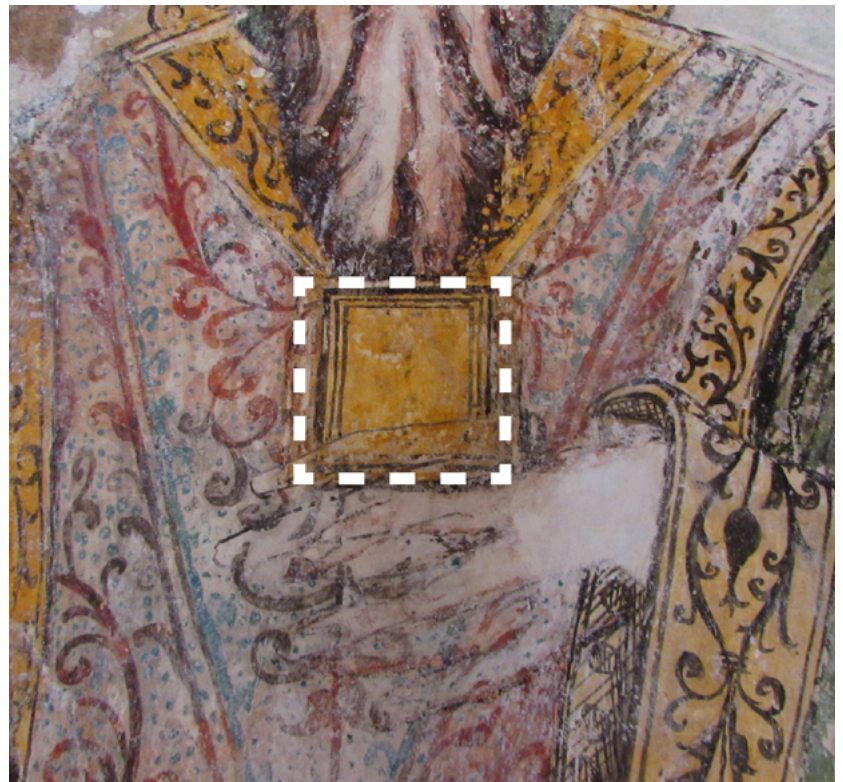
FIGURA 6. Detalle de pentimento en la mano izquierda del personaje principal (Fotografía: Roxana Flores y Carlos Vichido, 2019; cortesía: Grupo Tares/Fundación Alfredo Harp Helú Oaxaca, México).

A simple vista son patentes algunas zonas con pentimentos, entre las cuales vale destacar la base del incensario, el lado izquierdo de la orilla de la manga del efod, la mano izquierda sobre el pectoral y las granadas y campanillas del contorno de la túnica (Figura 8). Esto nos indica que hubo algunos errores en la proporción y el es-corzo de la imagen que trataron de corregirse durante su creación o en un momento muy cercano a ésta. Con FRX se identificó en el área del pectoral el uso de albayalde, por lo que consideramos que ese pigmento se ocupó como una capa cubriente para poder realizar el cambio en la pintura.
