## VILLOSLADA DE CAMEROS

## Iglesia de Santa María del Sagrario

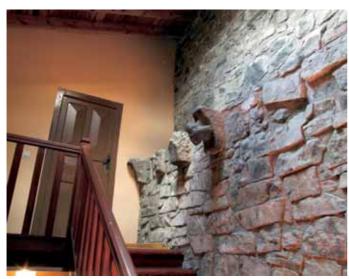
De los canes existentes, sólo uno es figurado, y el resto liso con forma de nacela. El can figurado muestra un

Arriba, portada; abajo, canes

rostro oval de aspecto grotesco con la boca abierta por la que se introduce la mano. En la iconografía del románico, este tema se relaciona con los castigos de la vida de ultratumba, y concretamente parece que corresponde a los personajes que se rasgan la boca con las propias manos, agrandándola con los dedos dentro, y que estarían condenados de ese modo eternamente por el pecado de la calumnia y la mentira.

De los canes conservados con perfil de nacela sólo dos, dispuestos en cada extremo del muro, se conservan íntegros, y los otros dos están rotos.
