# Metodologías en reintegraciones volumétricas de prefabricados con carácter decorativo

## Methodologies in volumetric reintegration of prefabricated elements with decorative character

Este trabajo nace a raíz del proyecto de "Recuperación y puesta en valor de las Galerías Punta Begoña", el cual tiene un interés arquitectónico destacable y está situado en el municipio de Getxo (Bizkaia, España). Esto se debe a la gran importancia de las innovaciones técnicas utilizadas en la construcción de las galerías, a su calidad artística, e incluso al recorrido profesional de sus promotores, así como a la gran cantidad de sucesos ocurridos en su interior.

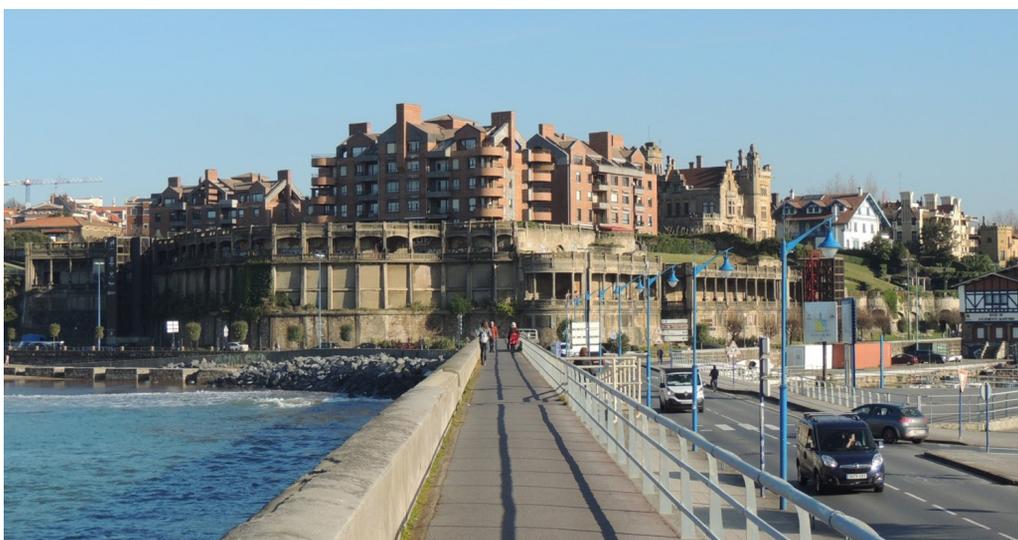
Punta Begoña es una edificación al borde del mar, compuesta por dos grandes galerías que

forman un ángulo aproximado de 90º, con un jardín en la parte superior que tiene el cometido de techo de las citadas galerías (Figura 1). La primera, entre ellas, mira a mar abierto, con una dirección NW, en forma de S, y una longitud de unos 100 m., al final de la cual encontramos una gran estancia y un par de espacios que comunican con el citado jardín mediante una escalera. La galería SW, con un total de 90 m., da a la zona de la bahía del Abra, formada, en su inicio, por un tramo curvo, dos tramos rectos, y un espacio circular o tholo que conecta en su parte superior con la galería NW ya mencionada.

**Figura 1:** Vista general de las Galerías Punta Begoña. Paseo de Arriluce, Getxo, España  
**Fuente:** Grupo B.B.A.A. (2019)

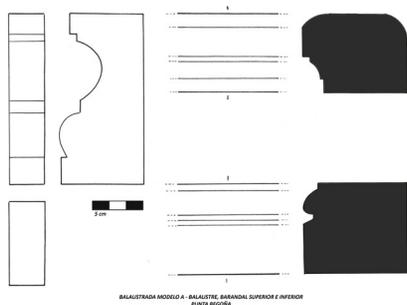
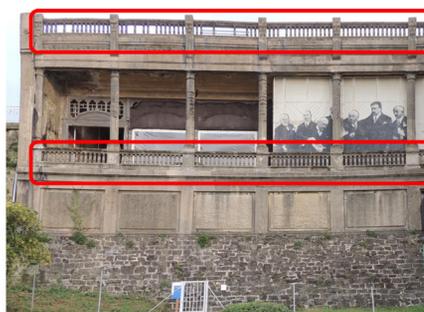
Modelo A se ha denominado a la balaustrada que recorre la fachada a lo largo de todo el conjunto. Está compuesto por un barandal inferior, fabricado en hueco y relleno en obra; un balaustre inscrito en un prisma de base rectangular, y dos modelos de barandal superior, uno recto y otro curvo. Dicho modelo solo presenta decoración por la cara externa que da a la fachada (Figura 2).

Figura 2: Esquema del modelo A, y primer tramo de la fachada en el que se aprecia

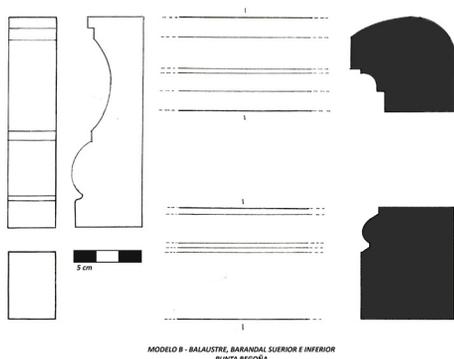
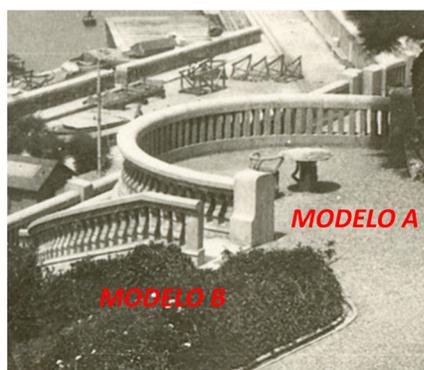
El modelo B sirve de cerramiento a la escalera que conecta el jardín superior de la galería NW con la terraza situada por encima de la galería SW. Es similar en disposición y estética al modelo A, pero a una escala más reducida. Además, algunos de los balaustres contaban con una base en ángulo para adaptarse a los tramos ascendentes (Figura 3).

Figura 3: Esquema del modelo B, y fotografía antigua en la que se aprecia parte de este

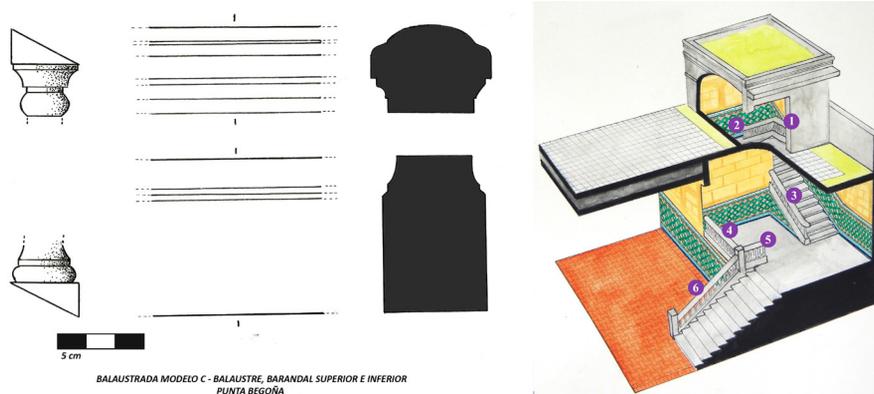
El modelo C corresponde a las escaleras de acceso a la galería SW. Tiene un barandal inferior macizo y decorado por ambas caras, un balaustre formado por un objeto de rotación, con una base en ángulo y un barandal superior, igualmente decorado por ambas caras (Figura 4).

**Figura 4:** Esquema del modelo C, e ilustración de la zona en que se encuentra  
**Fuente:** Grupo B.B.A.A. (2019-2020)

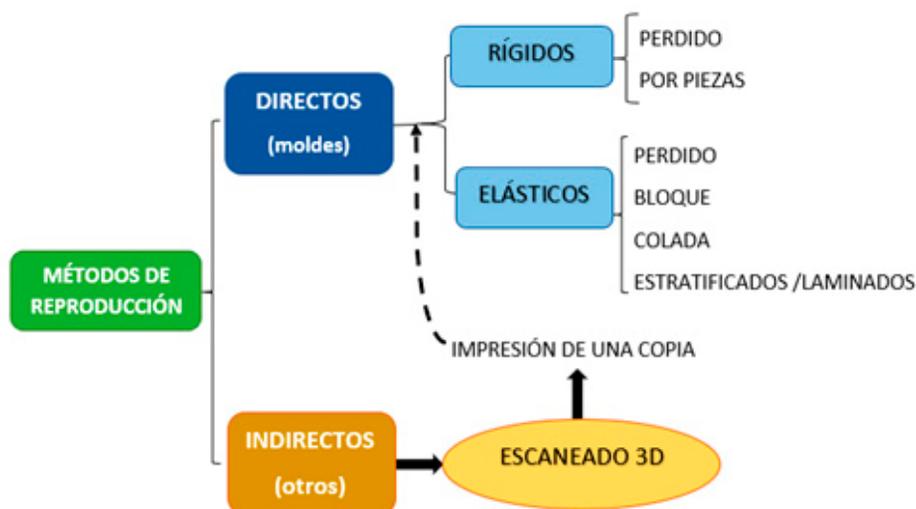
Dentro de las técnicas de reproducción directas, dependiendo de las características de los materiales en los que se realicen, podemos agruparlos en moldes rígidos o moldes elásticos (Figura 5). Los moldes rígidos, prácticamente en desuso para intervenciones en patrimonio construido, se basan en la realización de un molde en yeso. En el caso del molde perdido: se modelaba la pieza deseada en arcilla o cera; se ejecutaba el molde y se extraía la cera o el barro para rellenarlo con el material definitivo. Una vez terminado se destruía el molde de yeso para extraer el positivo.

En el molde rígido por piezas se subdividía la superficie del original en pequeñas zonas que no presentaran contrasalidas, creándose un negativo de yeso para cada una de ellas. Estos negativos se ensamblaban entre sí, permitiendo extraer el original y reutilizar el molde varias veces. Esta técnica se ha usado, tradicionalmente, para la realización de reproducciones en yeso de piezas clásicas.

**Figura 5:** Esquema de los diferentes métodos de reproducción  
**Fuente:** Grupo B.B.A.A. (2020)

Los moldes elásticos se basan en el uso de polímeros como el látex o las siliconas. Según el diseño del molde se distinguen tres tipos de moldes: bloque, colada o laminado.

El molde de bloque es el más sencillo de realizar, pero solo se puede utilizar con piezas que no presenten contrasaldas y de un tamaño relativamente pequeño. Este sistema consiste en fijar la pieza a la base de un recipiente y rellenarlo con silicona. Cuando esta cataliza se elimina el recipiente y se extrae el original por la zona de la base.

Los moldes de tipo colada son los que permiten hacer piezas más complejas, pero también son los más difíciles de elaborar. Permiten trabajar con piezas pequeñas y medianas. A grandes rasgos, consiste en aplicar una capa de plastilina o arcilla sobre la pieza a reproducir, y sobre esta crear un contramolde en yeso o fibra de vidrio. Una vez endurecido se elimina la plastilina o la arcilla y se vierte silicona en el espacio que queda entre el contramolde y el original.

Los moldes laminados o estratificados son, con diferencia, los más utilizados en la reproducción de elementos en patrimonio construido, por su gran versatilidad y permitir trabajar sin tener que mover la pieza de su posición. Este tipo de moldes son ideales para trabajos in situ y para piezas medianas y grandes.

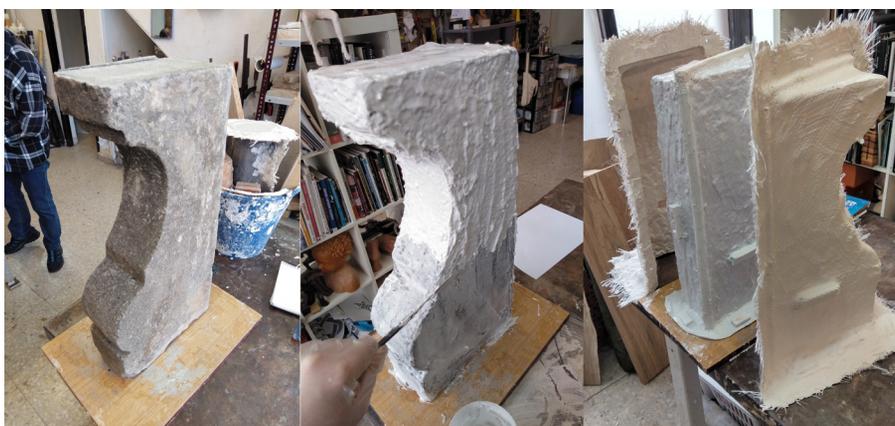
En primer lugar, se ha seleccionado uno de los balaustres sueltos que se encuentra completo; seguidamente se le ha aplicado desmoldante y, a continuación, se le ha dado una primera capa de silicona Silastic 3481 mezclada al 5% con su catalizador. Una vez endurecida esta primera capa, se le han añadido otras dos manos de silicona, esta vez con un agente tixotrópico. En la aplicación de la tercera capa se han colocado unos prismas de silicona, que harán de separación entre las partes del contramolde y facilitarán la unión entre ambos. Posteriormente, se les ha sumado dos capas de resina acrílica Jesmonite AC100 reforzada con trozos de fibra de vidrio cuatriaxial. Una vez catalizada se han realizado los agujeros para los

tornillos que mantendrán unidas las distintas partes del contramolde. Finalmente, se ha extraído el original y positivado el molde (Figura 6).

**Figura 6:** Proceso de realización de un molde laminado convencional para el balaustre del modelo A

Para la realización de los moldes se recurrió a la técnica del laminado, aplicando tres capas de silicona Silastic 3481 con su catalizador al 5%, y un aditivo tixotrópico (<5%) en los casos que se consideró necesario. El contramolde se realizó con fibra de vidrio cuatriaxial y resina acrílica Jesmonite AC100.

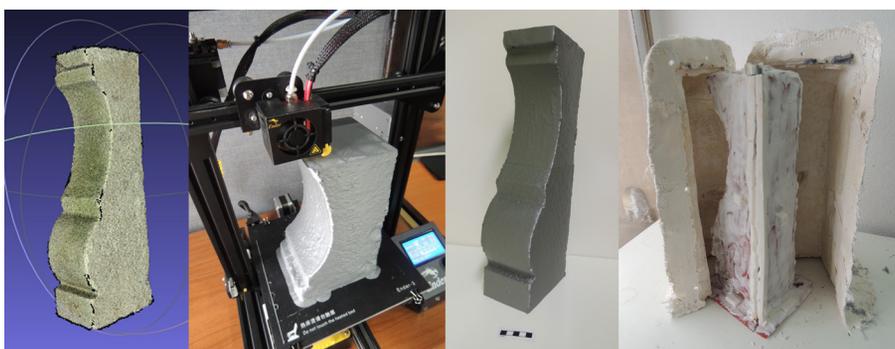
En el caso del balaustre del modelo B, al conservarse tan solo una pieza completa, se ha optado por el uso de una técnica de reproducción indirecta, para no arriesgar el único original que se conserva. Para ello se realizó un levantamiento fotogramétrico de la pieza conservada. En primer lugar, con el apoyo de un pequeño equipo de iluminación se fotografió desde diferentes ángulos. Posteriormente, con diversos softwares se generó un levantamiento fotogramétrico de la pieza; a continuación, se posicionaron las fotografías, se generó una nube de puntos densa y, después, una malla. Se cerraron las aberturas que quedaban en la malla y se dividió la pieza por la mitad. Esta división responde al espacio de trabajo de la impresora, de la que dispongamos, pudiendo hacerse tantas partes como sea necesario. Después, los diferentes fragmentos se transforman, mediante el software de laminado para, seguidamente, proceder a su impresión.

Una vez impresas las distintas partes se unen mediante su encolado. A partir de este elemento se realizó un molde elástico laminado, tal y como se ha descrito en el caso anterior (Figura 7).

**Figura 7:** Proceso de realización de un molde laminado indirecto para el balaustre del modelo B

En el modelo B solo se conserva una pieza original, por lo que nos decantamos por una técnica de moldeo indirecta; se apoyó en el uso de la fotogrametría y la impresión 3D FDM.

Para el levantamiento fotogramétrico se utilizó una cámara Nikon Coolpix P510, y un pequeño set fotográfico portátil. En el tratamiento de las imágenes se recurrió a los softwares VisualSFM (con las herramientas complementarias PMVS/CVMS de Yasutaka Furukawa's), Meshlab 2016.12 y Blender 2.8.

El proceso de impresión 3D se realizó con una impresora FDM Creality Ender 3, con un filamento de PLA de la casa comercial Tianse. Para preparar los archivos se utilizó el software de laminado Ultimaker Cura 4.4.

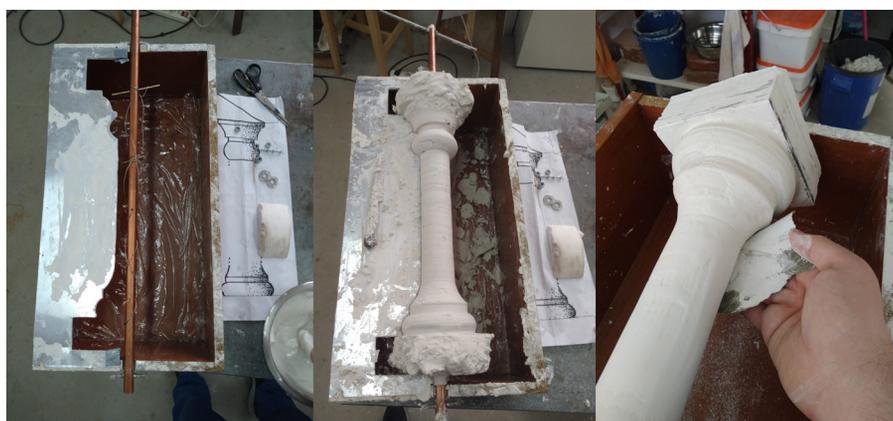
Una vez conocida la geometría final que se le iba a dar a la pieza, se preparó una terraja. Esta técnica consiste en una plancha metálica recortada, según el perfil de la pieza deseada, que se incorpora al conjunto y que actúa como generatriz. Se encastra la citada plancha metálica, dentro de una caja de madera, la cual cuenta con un eje, sobre el que se va aplicando el yeso. Este, al girar, adquiere una forma que corresponde al negativo de la plancha (Chavarria, 2003).

Una vez asimilada de manera teórica la realización del modelo, se procedió al dibujado la silueta del balaustre sobre una plancha metálica; se eliminó la parte que correspondería al positivo (esta pieza puede ser reforzada con una plancha de madera, si es necesario); la silueta ya recortada y limada se coloca en una caja preparada previamente, con un eje en la parte central (al mencionado eje se le suelen añadir pasadores, cuerda, o esparto para mejorar el agarre); a continuación, se comienza a verter el yeso, lentamente, sobre el citado eje, mientras se hace rotar el mismo. Conforme crece el diámetro de la pieza, esta va adquiriendo la forma deseada (Chavarria, 2003; Navarro, 2011). Una vez endurecido el yeso se extrae de la terraja y se corta el eje central del prototipo del balaustre. Después, se lija la superficie y se corrige la forma de la base (Figura 8).

**Figura 8:** Proceso de realización del prototipo para el balaustre del modelo C con la ayuda de una terraja  
**Fuente:** ACC Escultura (2020)

En este punto se realiza un molde laminado de silicona, tal y como se describe para el modelo A, para lo que se utiliza como base el prototipo que se ha creado en yeso. Aunque la técnica básica es la misma, en este caso se han incluido aberturas en los dos extremos, y las capas de silicona presentan un grosor mucho mayor. Estas modificaciones tienen por objetivo permitir la colocación de los fragmentos originales dentro del molde, quedando finalmente incorporados en las piezas nuevas. Para

A la hora de positivizar la pieza colocamos dentro del molde, en su posición, uno de los fragmentos recuperados; posteriormente se rellena el molde quedando el original incorporado dentro de la nueva pieza.

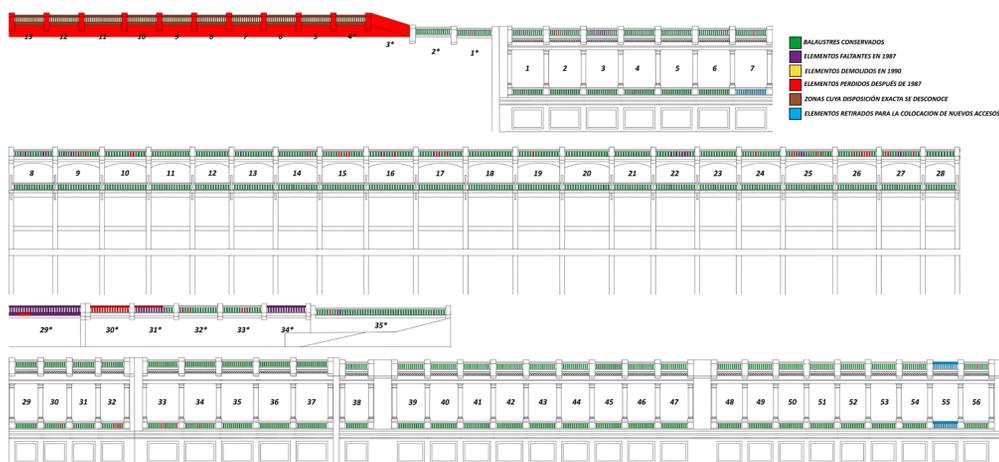
Como se ha dicho anteriormente, en el modelo A, pese a ser el mejor conservado, aparecen pérdidas de los balaustres por todo el conjunto y en zonas puntuales de los barandales superior e inferior. De los 1831 balaustres originales que se han contabilizado, actualmente faltan 313 (Figura 9) (Bermejo, 2019). Fuera de su posición, durante las tareas de desescombro se recuperaron 50 balaustres completos, así como unos 130 fragmentos que se pretenden recolocar cuando se aborde la restauración completa.

**Figura 9:** Mapeo de los elementos faltantes del modelo A  
**Fuente:** Grupo B.B.A.A. (2019)

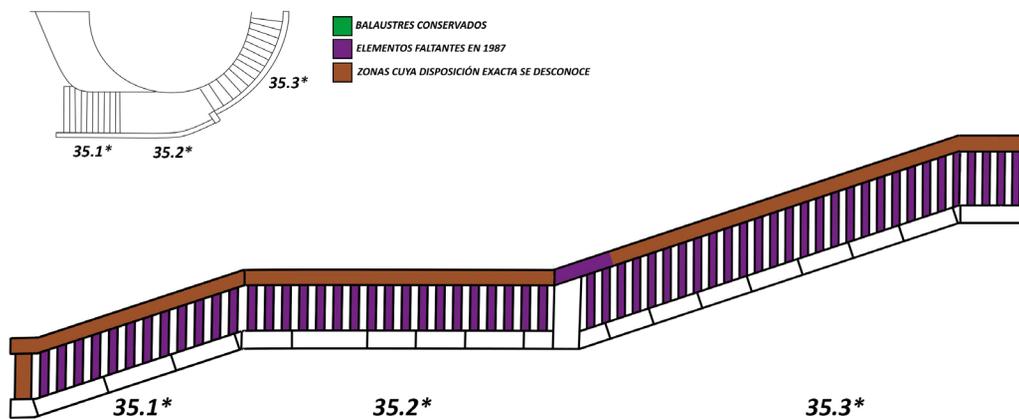
El modelo B ha sufrido grandes daños, por lo que quedan en su posición original solo los barandales inferiores. Se han encontrado 22 fragmentos del barandal superior, correspondiente al 60% del total, en algunos de los cuales se ha podido conocer su posición original por las marcas de unión entre ellos. Se ha hallado un único balaustre completo y 7 fragmentos, de los 58 que lo formaban originalmente (Figura 10).

**Figura 10:** Mapeo de los elementos faltantes del modelo B  
**Fuente:** Grupo B.B.A.A. (2019)
