# TURYDES. TURISMO Y DESARROLLO LOCAL

## ANÁLISIS GEOSISTÉMICA DE IMPACTOS BIOFÍSICOS EN EL CAMINO DE LA CASCADA DE MARIQUINHA: PARQUE NACIONAL CAMPOS GERAIS - PR, BRASIL

## **GEOSYSTEMIC ANALYSIS OF BIOPHYSICAL IMPACTS ON THE MARIQUINHA WATERFALL TRAIL: CAMPOS GERAIS NATIONAL PARK - PR, BRAZIL**

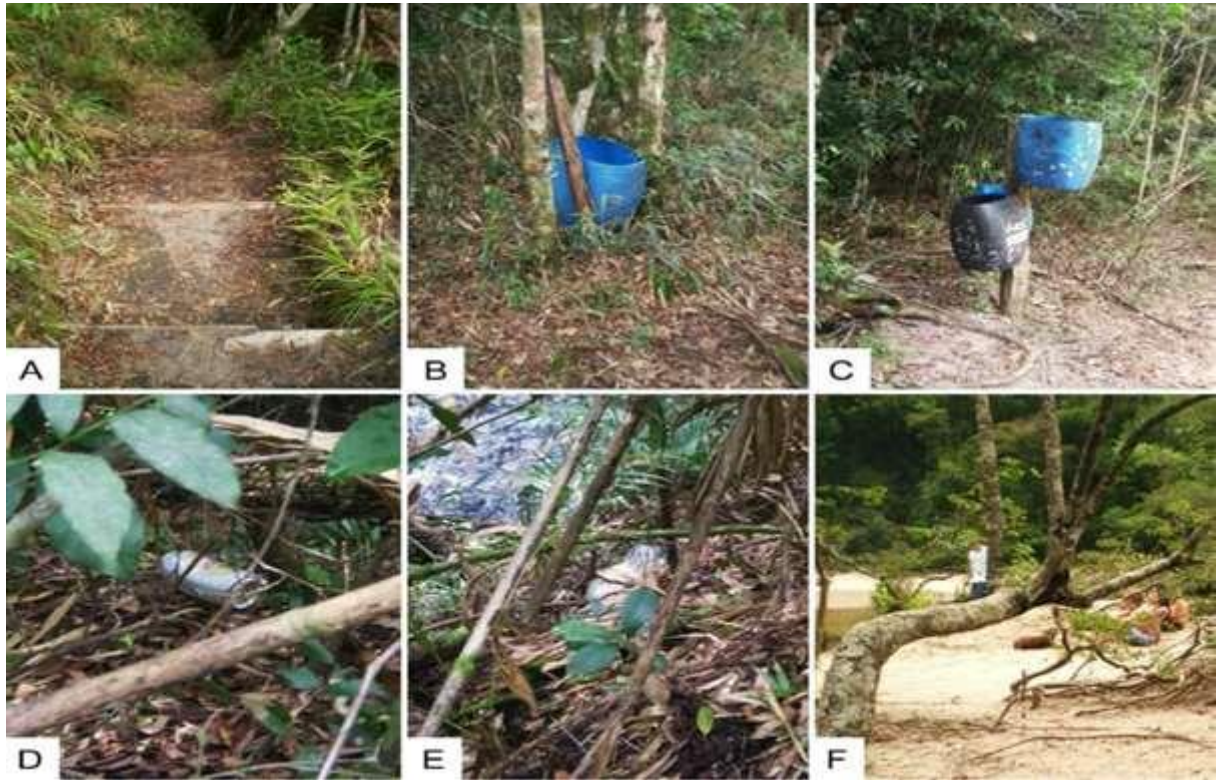
#### Figura 05

Entre a estrada que leva ao estacionamento/*camping* e as trilhas de acesso, encontra-se uma ampla área com aproximadamente 200 m<sup>2</sup>, muito antropizada e degradada, destinada a socialização, com algumas edificações rudimentares ou simples que servem como banheiro/vestiário, e churrasqueiras improvisadas no chão. É notória a presença de grande quantidade de resíduos sólidos nesse espaço e a falta de lixeiras. Os impactos aqui citados podem ser observados na figura 05.

Impactos gerais e observações ocorrentes.

Legenda: A: Degraus para facilitar o acesso. B-C: Lixeiras improvisadas no percurso. D-E: Resíduo sólido na trilha. F: Vista da área de banho.

No percurso da “Trilha Floresta” de acesso à cachoeira, inserida em um fragmento bem conservado de mata de galeria com 863 m de extensão, é notada a presença de algumas lixeiras improvisadas e placas artesanais com instruções para o destino correto dos resíduos e a não permissão para *camping* na área. Feições erosivas, raízes expostas, obstáculos, trilhas secundárias e presença de resíduos também são perceptíveis ao longo da trilha.

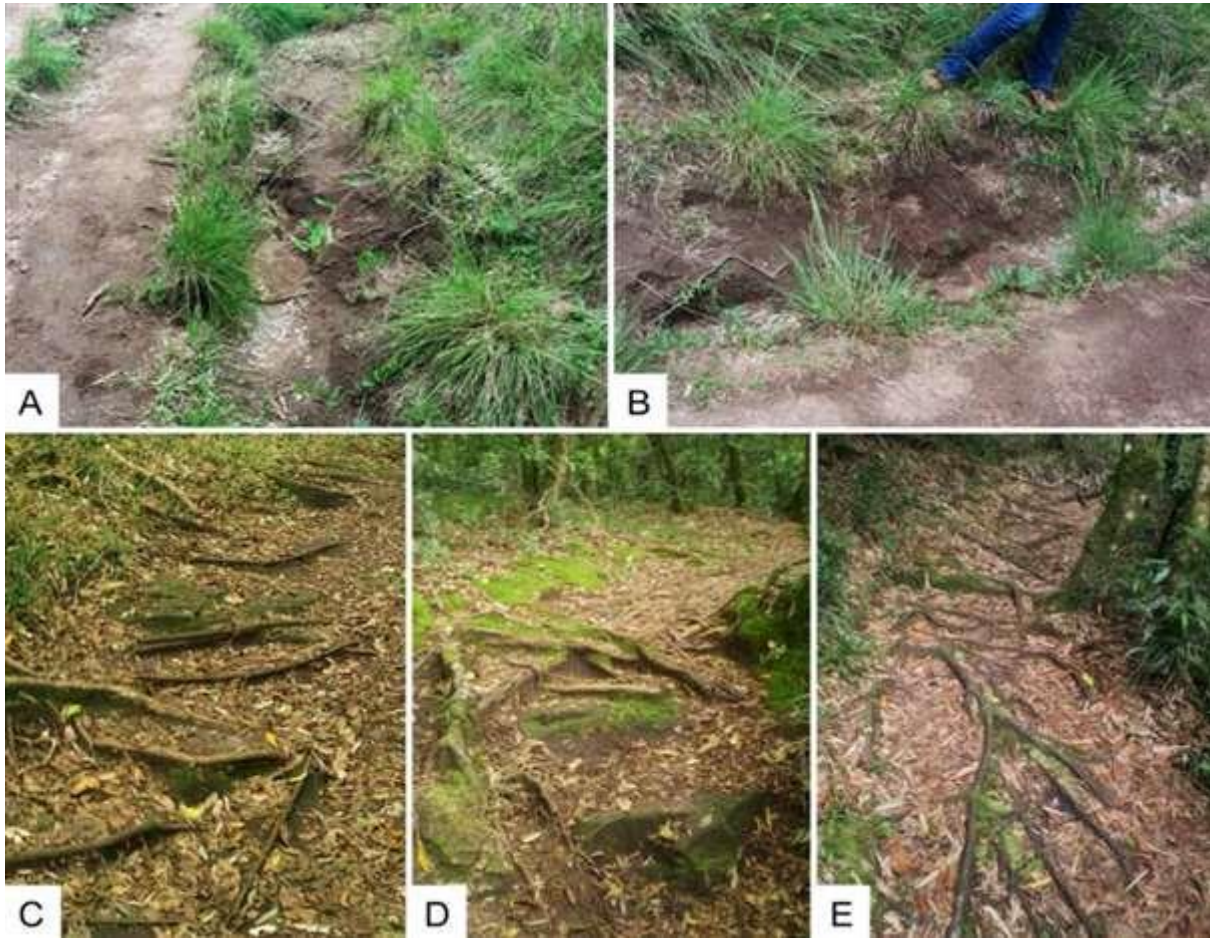
### **Figura 06**

Nos dez primeiros metros do início da trilha principal ocorre a formação de uma ravina (grande fenda erosiva), provocada por processos pluviais, sendo agravada pela grande declividade natural do relevo e ausência de vegetação proveniente do constante pisoteamento da área. A erosão em sulcos, que ocorre quando a água se concentra em determinados sulcos do terreno, atinge grande volume de fluxo e pode transportar maior quantidade de partículas formando ravinas na superfície, que podem rapidamente atingir até alguns metros de profundidade. A falta de manutenção e/ou de ação corretiva acarretará o aumento do processo erosivo, podendo progredir em direção a uma voçoroca de erosão remontante (Guerra, 1997). Entre as sugestões de manejo, a equipe de gestão pode melhorar a área de acesso à trilha delimitando a entrada, estruturando um *trailhead*, inserindo um sistema de drenagem do escoamento superficial, e ainda adequando a superfície em degraus para minimizar o escoamento linear pluvial.

Ao longo do percurso da trilha é possível observar a presença de raízes expostas, fator este que se repete em vários pontos do segmento. Neste caso, seria necessário um estudo confirmatório para definir se esta é uma característica comum das espécies arbóreas e da morfologia pedológica local ou se consiste em um possível impacto que poderia ser reflexo do pisoteio provocado pelos visitantes. De qualquer forma, isso concretiza a falta de planejamento da rota e seu manejo, o qual reflete diretamente sobre a qualidade da visita, configurando-se em obstáculos que causam dificuldade de acesso e acarretam estresse sobre a vegetação. Uma melhor delimitação do percurso da trilha, evitando a passagem por locais onde ocorrem estas exposições, melhoria do sistema de drenagem das águas pluviais, para atenuar a lixiviação do organossolo (EMBRAPA, 2006), e utilização de material orgânico autóctone para cobrir as exposições e diminuir o pisoteamento, são possibilidades para corrigir esta irregularidade.

Feições erosivas e raízes expostas.

Legenda: A - B: Feições erosivas com formação de ravinas. C - D - E: Raízes expostas.
