REVISTA D'HUMANITATS DE L'URGELL

QUAN UN MONUMENT ENS PARLA: EL CAS DEL MAUSOLEU DE BELLPUIG

PAU ARROYO CASALS

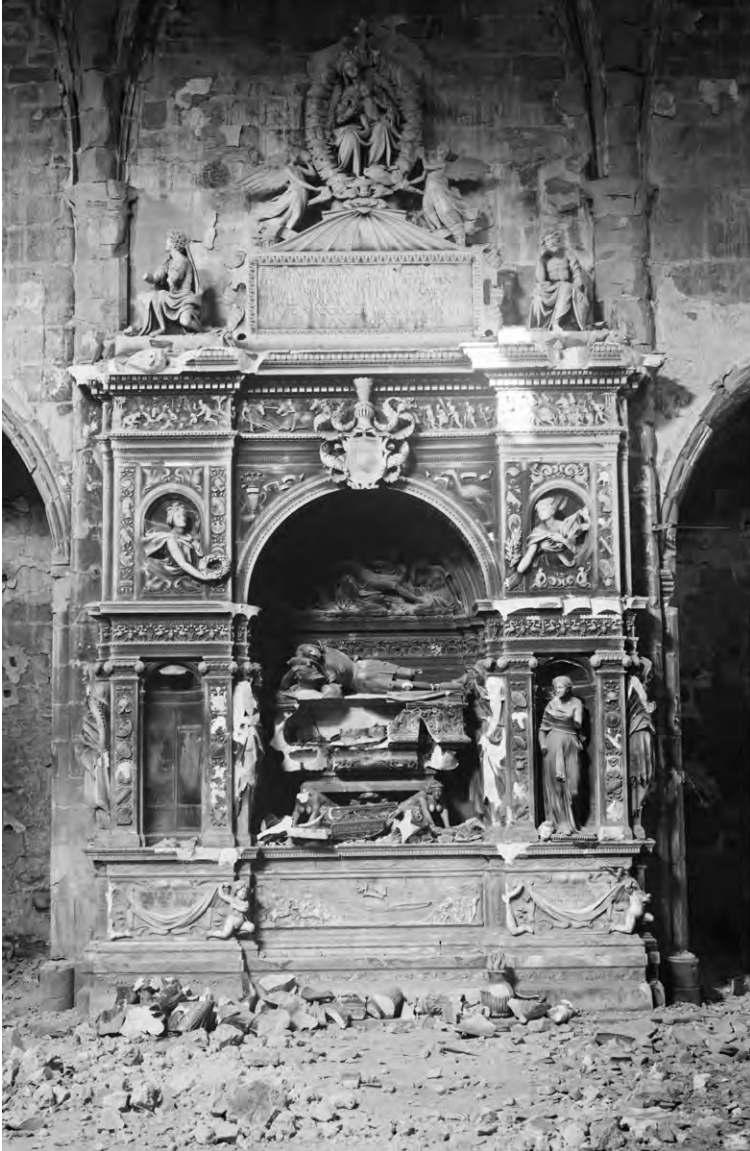
Imatge 2:
Vista del mausoleu
amb els estralls causats
per la guerra
de 1936-1939
(foto: Gudiol, IAAH).

La matinada del 24 de juliol del 1936 es van cremar el mobiliari, els retaules i les imatges de l'interior de l'església parroquial de Sant Nicolau de Bellpuig. El foc va causar l'ensulsiada de la volta de la nau de l'església, parts de la qual van caure sobre el sepulcre i van produir el trencament de diversos elements. A més, les altes temperatures assolides van fer que el marbre saltés en esvorells. Per si això fos poc, el 14 de setembre de 1938 un grup d'homes va trencar el sarcòfag i va mutilar altres parts de l'obra (imatge 2).

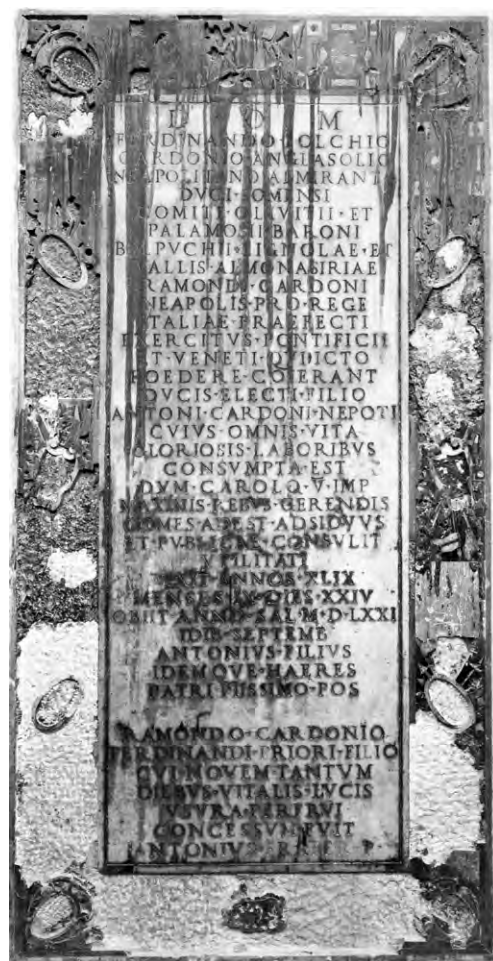
Pel que fa a les tres làpides sepulcralcs existents al revers del mausoleu, cal comentar que van ser fetes per un artífex que ens és desconegut, molt probablement entre els anys 1590 i 1603, període durant el qual Antoni de Cardona ocupava l'ambaixada a Roma.⁶ A través de les inscripcions commemoratives sabem que estan dedicades a Ferran Folc de Cardona-Anglesola, a la seva muller Beatriu Fernández de Córdoba i al fill d'ambdós, Jeroni (imatge 3).

Imatge 3:
Vista frontal de les tres làpides sepulcralcs situades a la part posterior del mausoleu (foto: R. Maroto, CRBMC).

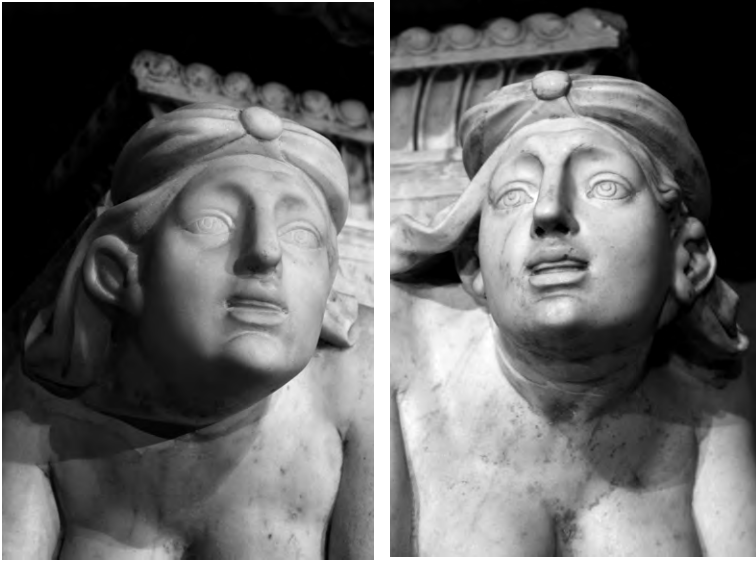
Imatge 4:
El cap de l'esquerra és de la intervenció de 1953-1954 i el de la dreta és originari de l'obra (foto: P. Arroyo).

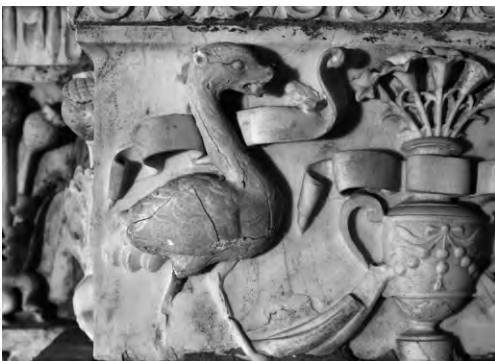
Imatge 5:
Reintegració de la figura d'un estruç de guix reproduït mitjançant la confecció d'un motlle a partir d'un d'original (foto: P. Arroyo).

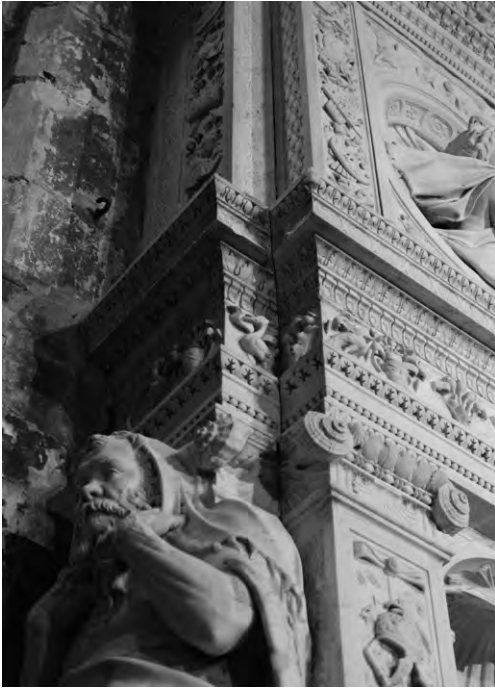
Imatge 8:
Vista d'un cantó del sepulcre on s'observa la junta vertical existent, la qual només és visible en la posició que mostra la fotografia (foto: P. Arroyo).

quitraus, els frisos i les cornises dels entaulaments, així com en les diverses parts i motlures en què es divideix el bancal. En aquest sentit, cal fer notar com l'excel·lent unió de les peces fa que els junts siguin pràcticament imperceptibles. Finalment, també és molt interessant el recurs d'haver fet coincidir les juntes verticals de les cantonades del monument amb els vèrtexs dels angles interns que formen els elements sobresortints, de manera que, des d'una visió frontal, aquestes no es veuen (imatge 8).

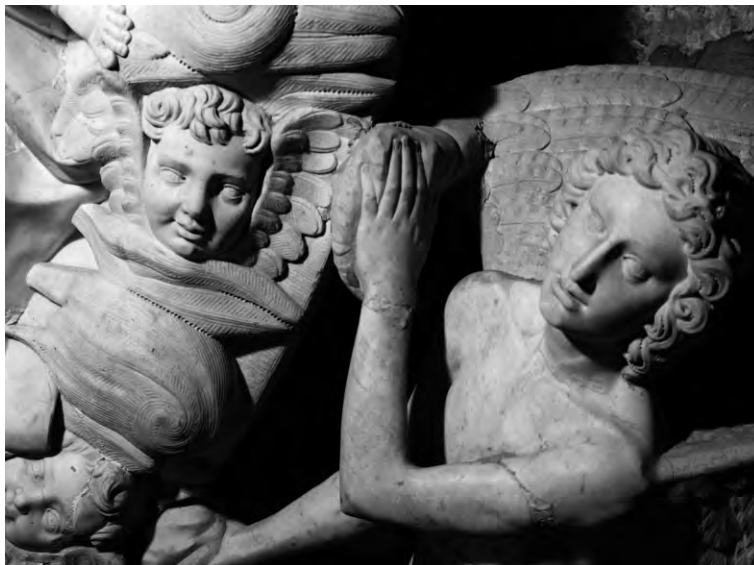
Per a l'elaboració de les peces de marbre es van usar diverses eines, les marques de les quals són visibles en diferents punts de l'obra: serra, gardina, trepant, etc. Cal pensar, també, en la utilització de plantilles, regles, escaires, compàs, etc. per traçar les formes que haurien de ser esculpides. El treball de talla és d'una gran qualitat -tant per la finor com per la delicadesa dels detalls- i confereix un gran realisme als elements escultòrics figuratius. També cal destacar l'ús de textures, amb l'objectiu de reforçar els efectes produïts per la incidència de la llum a la superfície de les escultures, a partir de les marques deixades per les mateixes eines (d'una manera molt especial la gardina), o per crear diversos efectes visuals, com ara l'accentuació de les línies mitjançant la successió de petits forats fets amb el trepant, recurs que es pot observar perfectament en el treball dels motius que formen la màndorla de l'àtic del monument (imatge 9).

Imatge 9:
Detall del grup escultòric de l'àtic del mausoleu, on es poden apreciar les marques deixades per la gardina i pel trepant (foto: P. Arroyo).

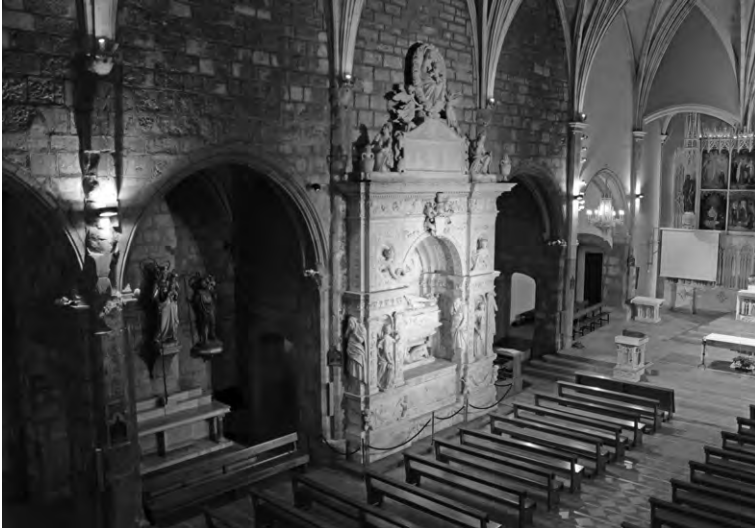
de Laborde de l'any 1806, el qual diu que el mausoleu va ser transportat a Bellpuig peça per peça numerades.²⁶

En segon lloc, també es pot argumentar que la numeració va ser realitzada durant el procés de trasllat a l'església parroquial els anys 1841-1842. En aquest sentit, hom ha valorat el tipus de grafia i la baixa qualitat tècnica de l'execució de les xifres per argumentar que van ser gravades en aquesta ocasió. Un altre aspecte que ens portaria a pensar que la numeració correspon a aquest trasllat, té relació amb el fet que la peça central de la cornisa del basament està partida en dos trossos i en cadascun hi ha el número 4. Com es justifica que una mateixa peça estigui numerada dues vegades amb la mateixa xifra? L'explicació que hi veiem és que aquesta fractura es va produir durant el procés de desmuntatge de 1841-1842 o en un moment indeterminat mentre va ser instal·lat al convent de Sant Bartomeu (considerem impensable que aquesta peça es trenqués a Nàpols durant la fabricació, s'enviés en aquest estat a Catalunya i es col·loqués trencada en el muntatge original a l'església del convent), de manera que els dos fragments es van marcar amb el mateix número, el qual correspon a la peça unitària. Aquesta teoria, doncs, indicaria que l'esmentada numeració hauria estat feta en aquest moment històric i no en la instal·lació original a l'església del convent.

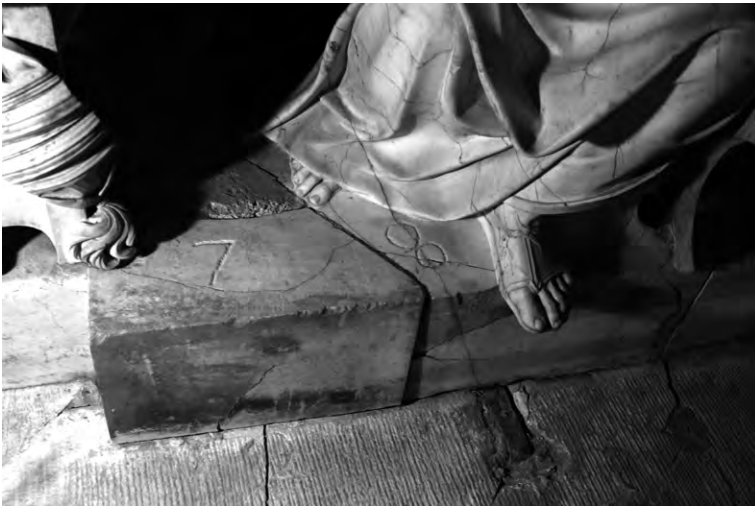
Cal remarcar l'existència d'unes xifres aràbigues gravades a les cares horitzontals superiors d'algunes peces de marbre. Pel que toca al basament, s'ha localitzat el número 35 a la part central del sòcol i el número 4 a la peça del centre de la cornisa. Al primer pis del cos principal, a la cornisa del carrer esquerre, hi ha els números 1, 2, 4 i 5, mentre que al carrer dret hi apareixen els números 8, 9, 10, 11 i 12. Al segon pis, també a la cornisa, es poden veure els números 23 a la peça central i 24 a la del carrer dret. Finalment, a la primera filada de l'àtic del mausoleu hi ha els números 1, 2, 3 i 4 a la zona del carrer esquerre, i els números 7, 8, 9, 10 a la del carrer dret (imatge 11).

Imatge 11:
A la fotografia es veuen dues peces de marbre de l'àtic marcades amb els números 7 i 8 (foto: P. Arroyo).

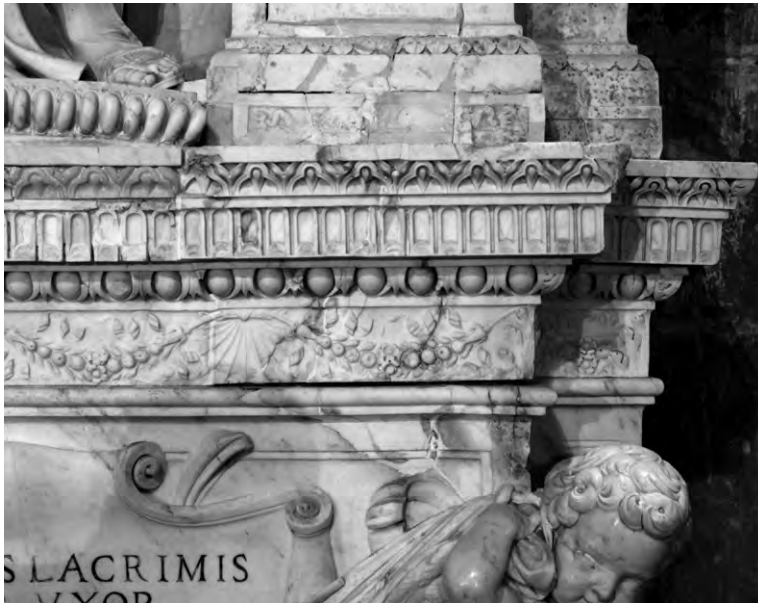
Cal remarcar que algunes peces que formen part dels entaulaments del basament i del segon pis estan desnivellades i, per tant, mal assentades (imatge 13). Aquesta situació pot generar tensions físiques en els materials i, a nivell visual i estètic, disfuncions en l'adequada compressió dels valors plàstics de l'obra. En relació amb el tema dels junts, convé destacar que molts -especialment els verticals del basament i del primer pis- es presenten buits, sense cap tipus de morter, o amb restes escadusseres d'aquest material. Ara per ara, desconexim si aquesta situació és deguda a un suposat muntatge deficient del mausoleu a l'església parroquial, o és la conseqüència d'algun tipus de moviment que hagi causat la separació de les peces.

Imatge 13:
Vista frontal de l'entaulament del costat dret del basament, segons la posició de l'observador, on s'observa la inclinació d'una peça i la manca de morter de la junta (foto: P. Arroyo).

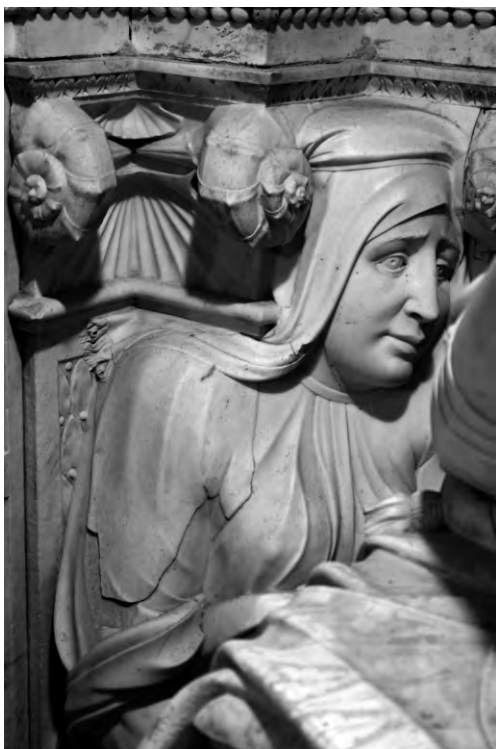
res van ser tractades en la intervenció de 1953-54), les quals van ser produïdes per una dilatació diferencial del material per les altes temperatures assolides (imatge 14). És important comentar que algunes d'aquestes fissures poden comportar la separació i el despreniment de fragments lítics d'una certa entitat. També és preocupant la modificació que s'ha produït (o que es produeix) de la composició d'alguns minerals presents en el marbre, com poden ser la pirita o la magnetita. Aquests minerals tendeixen a oxidar-se quan entren en contacte amb l'aire, fent que els hidròxids de ferro que es generen es difonguin entre els cristalls de calcita. Així, és remarcable l'exsudació de substàncies que es produeix a la superfície de diversos elements, de vegades en forma de petits glòbuls (imatge 15).

Imatge 14:
La imatge mostra la fractura de l'espatlla dreta d'una de les figures en forma d'estípit de l'arcosoli del mausoleu (foto: P. Arroyo).

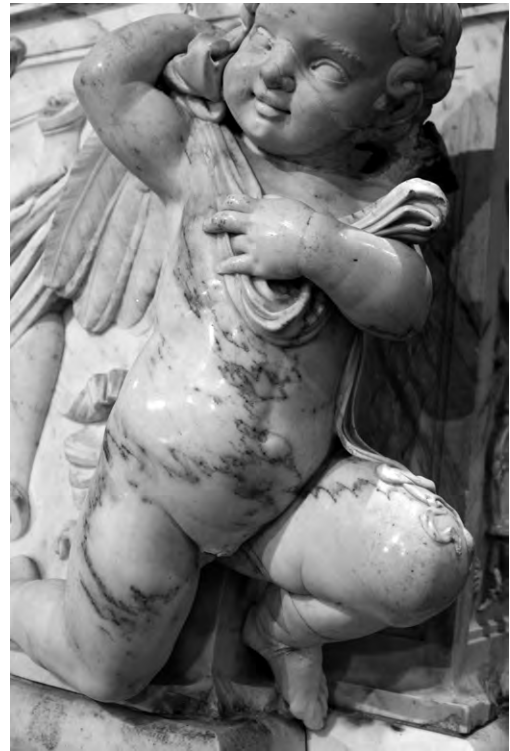
En diversos llocs també s'han format taques de color ataronjat a causa de l'oxidació dels elements de ferro usats en el muntatge del mausoleu. Igualment, en zones concretes s'observa una certa disgregació dels cristalls del marbre. Això es deu a la corrosió dels espais intercristallins per l'atac químic produït per les substàncies segregades per les colònies de bacteris i de fongs que es van detectar en les mostres que van ser analitzades.²⁸

Imatge 15: Vista d'un dels àngels del basament on es pot observar la transformació dels minerals existents al marbre, la qual es manifesta amb la formació de taques i de petits glòbuls exsudats (foto: P. Arroyo).

- Extreure els tirants de ferro que hi ha en diversos llocs del monument i que generen problemes de conservació a causa de l'oxidació del metall, com ara la formació de taques, fissures i trencaments.
