**CAMINOS DE ARTE Y PATRIMONIO
A TRAVÉS DEL DUERO**

**DESCRIPCIÓN MATERIAL DE LAS ESTRUCTURAS
MUDÉJARES DE LA IGLESIA
DE SAN NICOLÁS DE BARI DE SINOVAS
(ARANDA DE DUERO)**

M^a Rosa Tera Saavedra
Conservadora-restauradora. Batea Restauraciones, S.L.

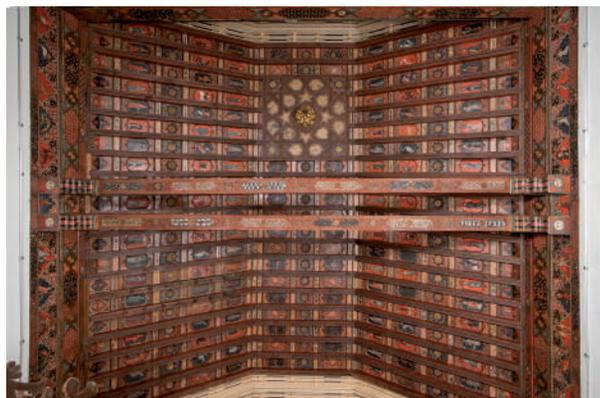
Ilustración 1. Zona central del artesonado.

El artesonado central de Sinovas⁵ se puede fechar hacia la mitad del siglo XV según el análisis dendrocronológico que sitúa los últimos años de crecimiento de la madera de la solera en 1448. Por su parte, María Luisa Concejo⁶ lo había datado durante el pontificado de Benedicto XIII, bajo el mandato del obispo de Osma Pedro Fernández de Frías (1379-1410), y Juan José Calzada⁷ lo situaba en la tercera década del siglo XV, en base a un detallado estudio de la indumentaria medieval española realizado por Carmen Bernís Madrazo⁸.

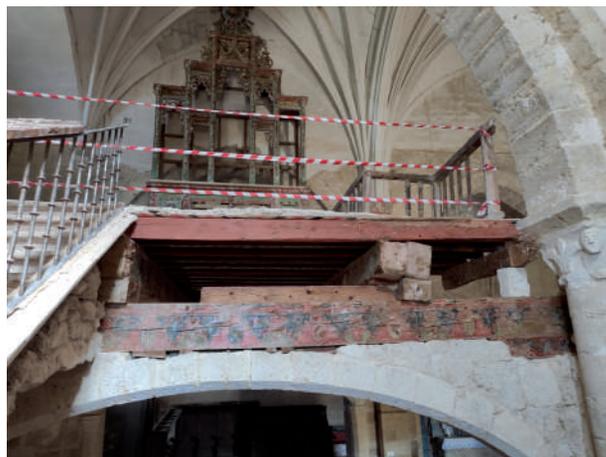
Ilustración 4. Lateral del alfarje de la iglesia de San Millán en Los Balbases donde se aprecian que existen piezas anteriores reutilizadas (Burgos).

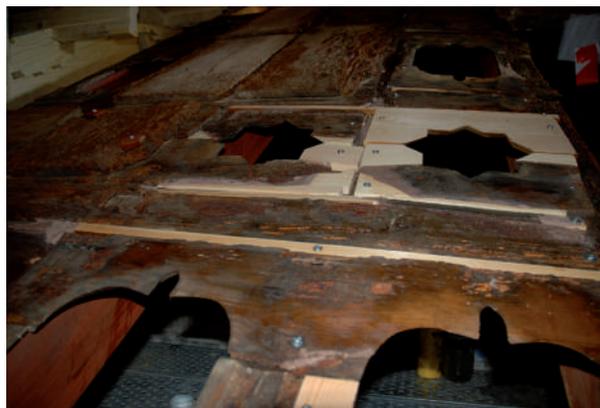
Ilustración 9. Reverso de la labor de menado formada por cintas recortadas con forma de arco conopial y saetinos laterales.

El menado, o tablazón que cubre las calles de la armadura en las zonas que no son de lazo, está formado por la superposición de jaldetas trasversales a las jácenas, o nudillos, cintas recortadas con formas curvilíneas, y estrellas y saetinos que unen las separaciones entre las cintas. El espacio existente entre las jaldetas y cintas se cierran con un tapajuntas con forma de bocel. Todos estos elementos se cubren con tapas que se policroman en los laterales con motivos iconográficos siguiendo hileras de personajes con nimbo, cintas estrelladas, quimeras,

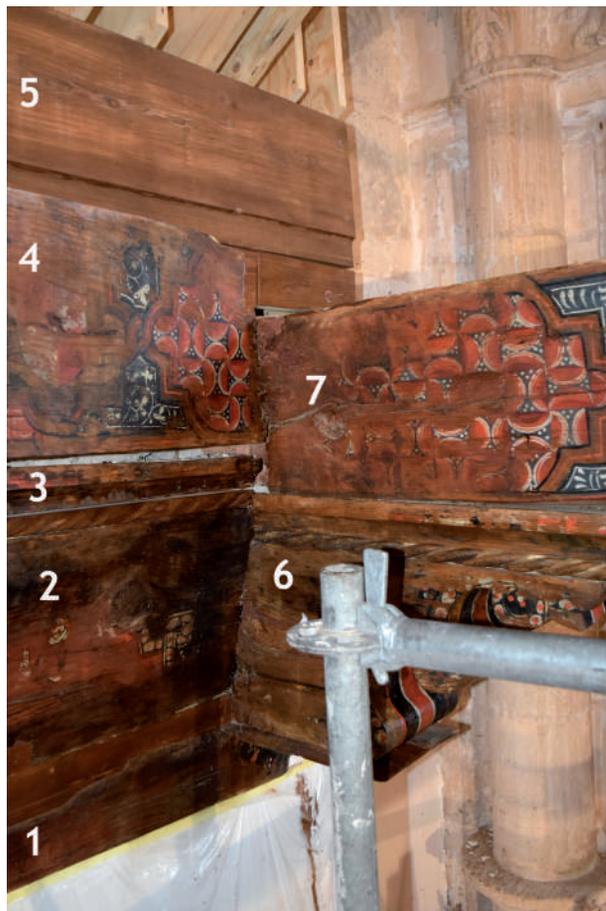
Ilustración 11. Piezas del acuesto de la armadura de Sinovas. 1.- Solera; 2.- Alicer bajo; 3.- Tocadura; 4.- Alicer alto; 5.- Estribo; 6.- Can; 7.- Tirante.

El acuesto es la estructura sobre la que se realiza el asentamiento del artesanado. Sigue los procedimientos descritos en tratados como el de fray Andrés de San Miguel (c. 1631-1642) o Rodrigo Álvarez (1674). Sobre la parte superior del muro se embuten unos tacos de madera que hacen de transición entre la fábrica y la estructura. Sobre ellos se clavan la solera. A nivel iconográfico la solera presenta, principalmente, una sucesión de animales alados, aunque en tres de los medallones conservados se puede observar representaciones de rostros humanos.

Sobre la solera se colocan los canes que van insertos en el muro, en ellos apoyan los tirantes que en su parte trasera quedan rebajados en unos cajeados denominados apatenaduras¹⁵, donde se ensamblan las piezas del arrocabe.

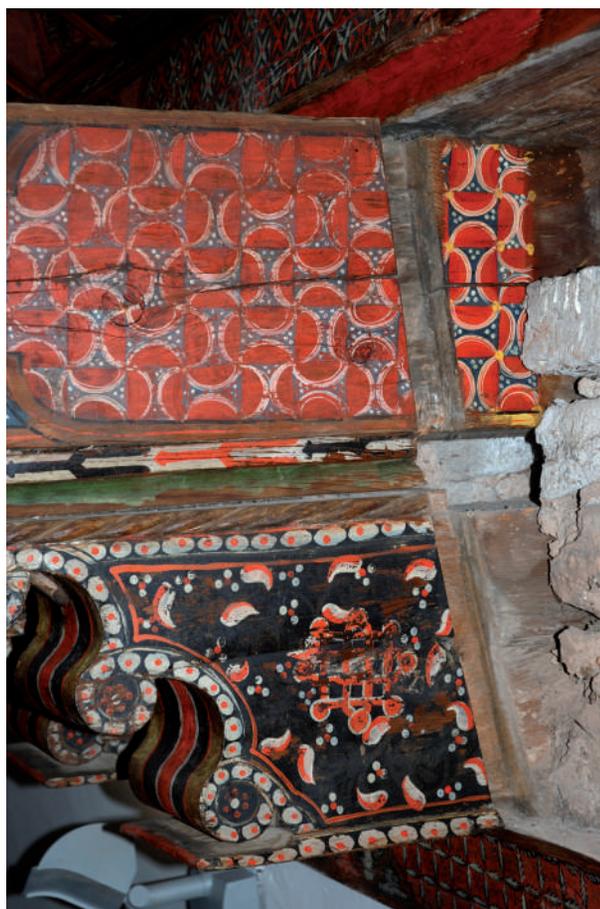
Ilustración 12. Apatenaduras donde se insertan las piezas del arcoabe.

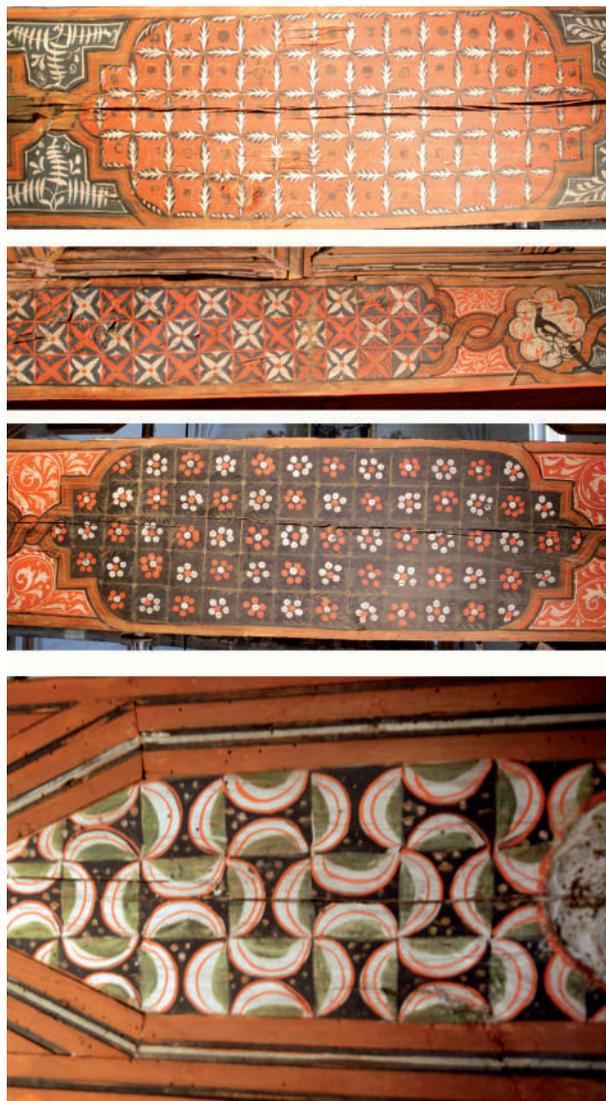
Ilustración 13. Diferentes decoraciones de los tirantes.

Los tirantes, se adornan en tres de sus caras. Las exteriores continúan los motivos decorativos del alicer superior basados en medallones y cartelas adornados con motivos vegetales que forman retículas. En el lateral interior se disponen cintas que se unen formando lazos entrecruzados. Los papos se decoran con retículas geométricas originadas por medias lunas o, sobre fondo azul oscuro, florecillas blancas y pétalos rojos dispuestos al azar, o con hojas de roble azules unidas por tallos zigzagantes del mismo

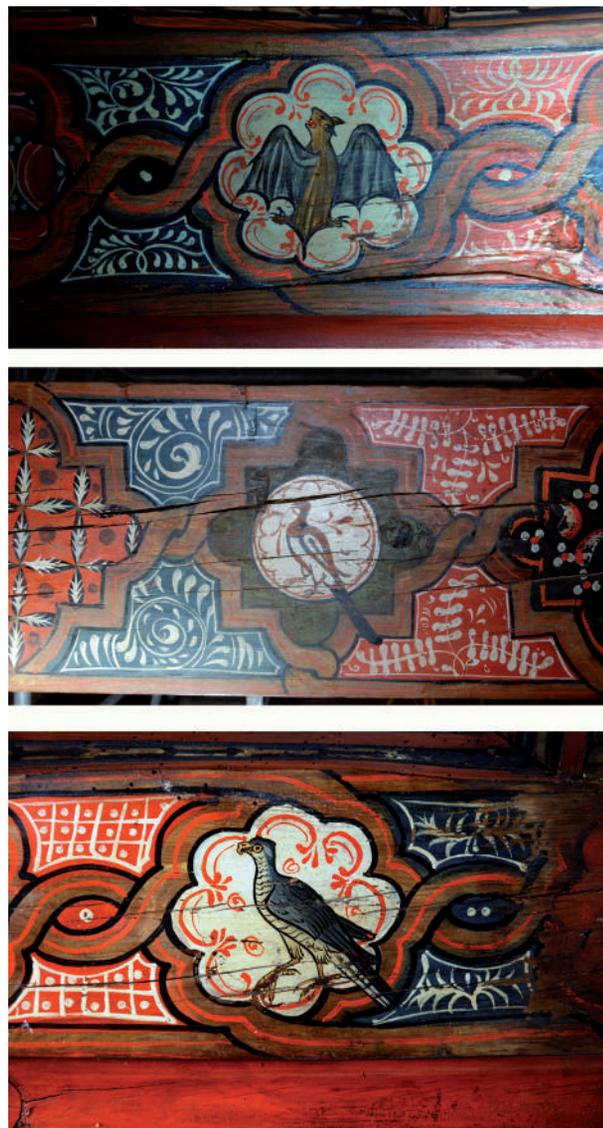
Ilustración 14. Motivos decorativos del estribo. Murciélago, abubilla, águila perdicera.

Armando todo el perímetro, por encima de los tirantes se coloca el estribo, que en este caso aparece visto y decorado con una sucesión de cartelas y medallones. En el interior de los medallones se representan diferentes animales voladores. Entre los que se reconocen dos rapaces (una de ellas se puede identificar como un águila perdicera), dos gallos negros, dos hurracas, un murciélago, un ave de pico curvo, con un pequeño penacho en la cabeza y tonos rojizos que podría tratarse de una abubilla, aunque no presenta el listado blanco y negro de las plumas superiores al estar enseñando solo el pecho.

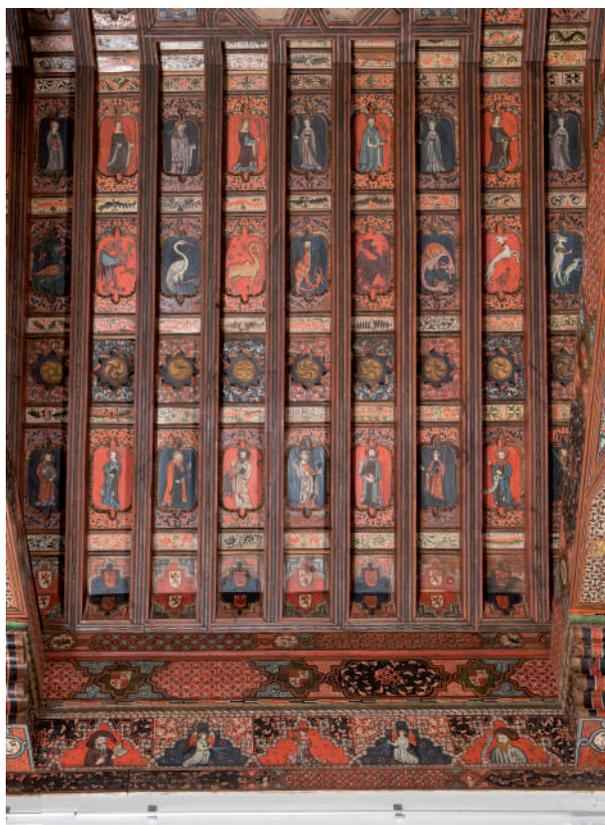
Ilustración 16. Detalle de un faldón de Sinovas.

En los faldones, los pares apoyan sobre el estribo en uniones formadas por cortes verticales dados en la base de la alfarda formados por una patilla y barbilla. Este sistema transmite el empuje al estribo. El encuentro de los pares sobre el estribo se cierra con una cinta del almarbate que alterna el atado de romo a agudo en Sinovas.

El cerramiento del entramado estructural formado por pares y nudillos, a excepción de la zona de carpintería de lazo del almizate, está realizado con jaldetas transversales sobre las que se disponen cintas recortadas con formas de estrellas y arcos mixtilíneos. Los pares se decoran con gramiles y perfiles de diminutas espuelas. Las jaldetas de los faldones se decoran con elementos vegetales esquemáticos y unos junquillos o tapajuntas. Cada faldón se cierra con cuatro filas formadas por dos hileras superiores de figuras decorativas dispuestas de veinte en veinte. Le sigue una fila de menor tamaño en la que se inscriben estrellas de ocho puntas decoradas con chillas doradas. La última hilera repite el sistema constructivo de las superiores. Los casetones de los motivos figurativos se cierran con cintas recortadas con forma de arco conopial y saetinos, cerrando posteriormente todo desde el reverso con tabicas o tapas decoradas con escenas figurativas clavadas desde atrás con puntas de forja. Los bordes vistos de los saetinos y los arcos conopiales están decorados con eslabones blancos y un punto central en rojo. El borde interior de las cintas estrelladas se decora con puntas de flecha azules, blancas y rojas. La policromía de las tapas suele alternar fondos azules con cintas de fondo rojo decoradas con elementos vegetales azules bordeadas en blanco y la forma inversa, compuesta por tapas de fondo rojo con cintas de fondo azul decoradas con hojas vegetales rojas. En las tapas aparecen diferentes conjuntos de figuras. Un primer grupo refleja escenas de la vida cotidiana de los privilegiados mediante la representación de miembros de la nobleza y de personajes de la Iglesia Triunfante (santos y personajes e historias de las sagradas escrituras) y de la Iglesia militante (obispos,

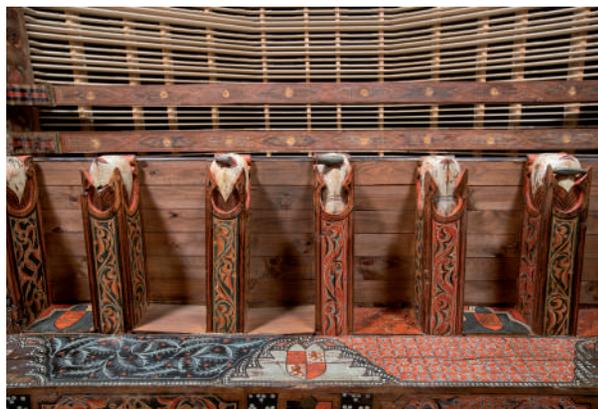
Ilustración 17. Jaldetas centrales con los ejes de forja en las comisuras de la boca de la cabeza de los canes.

El proceso de construcción del bajocoro de Sinovas parte de la abertura de los mechinales en los muros laterales para anclar las vigas mayores. Está sustentado por una jácena delantera y sobre un durmiente trasero reforzado por una zapata y un puntal en la esquina del muro meridional. Estos dos elementos sustentantes se insertan mediante cuatro anclajes; dos de ellos se realizan en el muro sur de la iglesia y sus opuestos se insertan en la yesería de la escalera, aunque esta está realizada de forma posterior. Sobre estas vigas, y en dirección perpendicular a estas, se colocan 16 vigas menores (jaldetas) dispuestas a calle y cuerda. La parte inferior de las jaldetas aparece agramillada en tres con el gramil central pintado de negro y los laterales de rojo. Sus extremos delanteros sobresalientes se rematan con canes formados por cabezas antropomorfas y los huecos frontales entre los canes se cierran con pequeñas tapas denominadas arjeutes. Encima de ellas se coloca el entarimado. En la parte superior del coro el cerramiento frontal se realiza con una viga superior, que ejerce de barandilla, reforzada por un puntal en el muro meridional y sujeta por 40 balaustres frontales y 5 laterales que unen el espacio formado con la escalera.

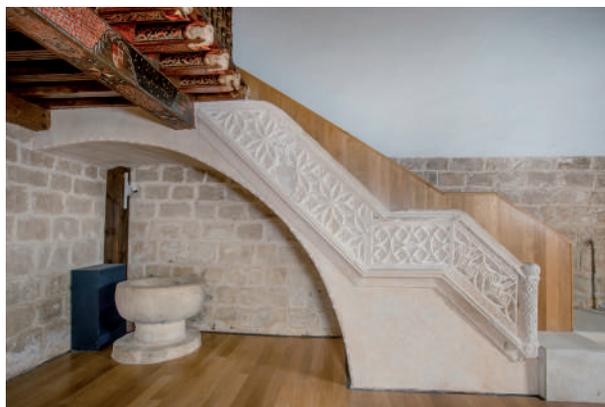
Ilustración 18. Escalera.

La estructura de la escalera se divide en tres tramos, que forman en la barandilla tres segmentos, que hacen la labor de antepecho. El primer tramo mide 92 cm de largo, el segundo tramo 90 cm y el tercer tramo 250 cm.

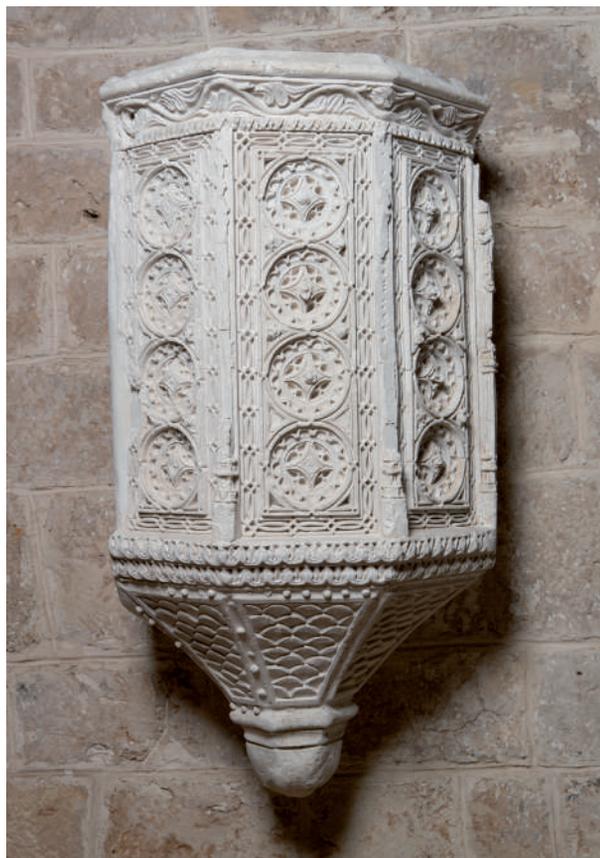
Ilustración 19. Púlpito.

El púlpito es una construcción de yeso de 160 x 49 x 18 cm de grosor y 195 cm de contorno. Carece de escalera (que quizás fuera de madera) y tornavoz. Se levanta sobre una basa de 67 cm de altura termina en forma cónica, adornada con decoración de escamas, ornamentación que debemos relacionar con aquella que, de la misma forma, adorna la fachada de la iglesia de Santa María la Real de Aranda de Duero. La tribuna es volada y se agarra directamente al muro en la zona frontal accediendo por la parte trasera. La tribuna tiene forma poligonal, con cuatro rectángulos verticales de 94 cm de largo, adornados en sus extremos por una greca clásica. Cada rectángulo se rellena con cuatro circunferencias dispuestas verticalmente, en cuyo centro se adornan con una estrella de cuatro puntas con una circunferencia central. Su contorno superior se adorna con un tallo central con hojas enroscadas y una sogá o cuerda, y el inferior, lleva tres estrechos frisos en degradación. Los dos primeros se adornan con una sogá o cuerda y el tercero con pequeñas bolas.

Los rectángulos verticales, las cenefas que los rodean y los pináculos góticos de las esquinas se realizan mediante moldes, mientras que la parte inferior y superior están realizadas a cuchillo. A su vez, las zonas realizadas con moldes se dividen en diferentes elementos, pudiendo contabilizar cuatro grandes estructuras que forman el fondo de los paños, las cuatro cenefas que los bordean a cada uno de ellos en los laterales y zonas superiores, y los pináculos de las esquinas. Las decoraciones florales que sobresalen del centro de las circunferencias, así como las de los espacios tangenciales que dejan los círculos están sobrepuestas e insertas mediante espigas de yeso en huecos circulares existentes en el positivo del molde.

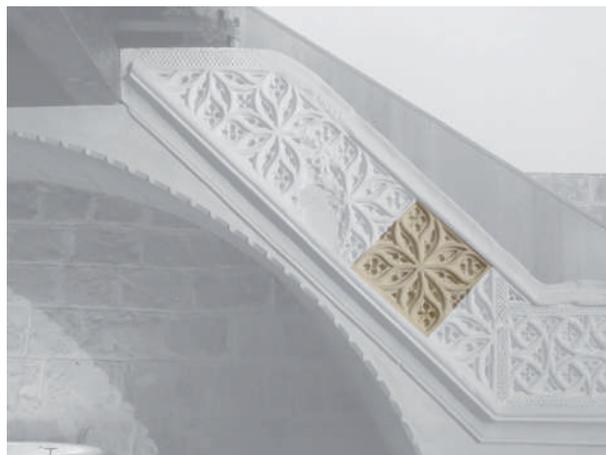
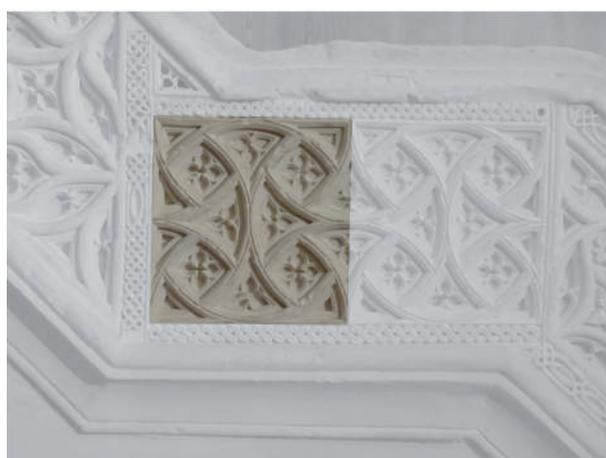
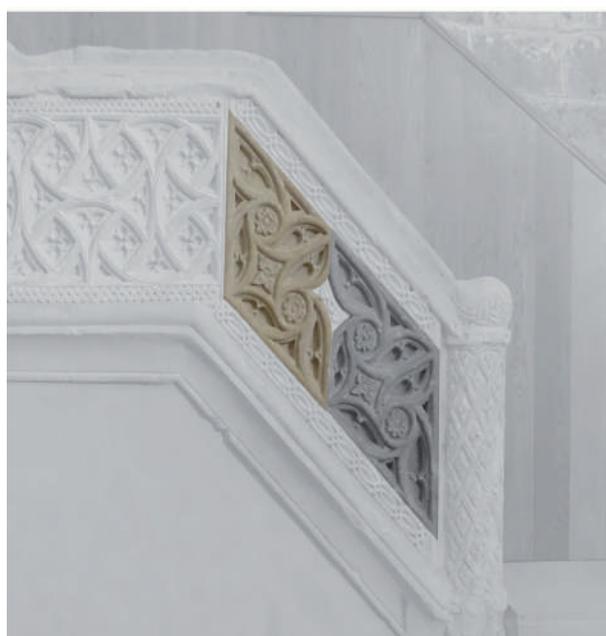
Ilustración 20. Módulos repetitivos de la escalera de Simancas.

tícula romboidal en la que se insertan flores cuatripétalas. En el remate se perciben todavía la talla formando una retícula entrelazada como de cestería. Le sigue el primer tramo inclinado que llega hasta el descansillo. Está decorada con la base de un elemento modular de tipología gótico-flamígera que se repite dos veces, dejando en el centro un pequeño espacio que se decora con una especie de lazo. En la parte superior e inferior este plano remata con eslabones entrelazados, no así en la zona delantera y trasera que carece de decoración. El paño está formado por dos módulos repetitivos.

El segundo tramo lo forman dos ruedas truncadas en los extremos laterales en las que se inscriben otras ruedas de radios curvos que se unen tangencialmente al centro y rellena los huecos entre las líneas tangenciales mediante flores tripétalas góticas. En la parte superior e inferior, esta decoración se bordea con un entrelazado en cadena de ochos. El paño está formado por dos módulos repetitivos.

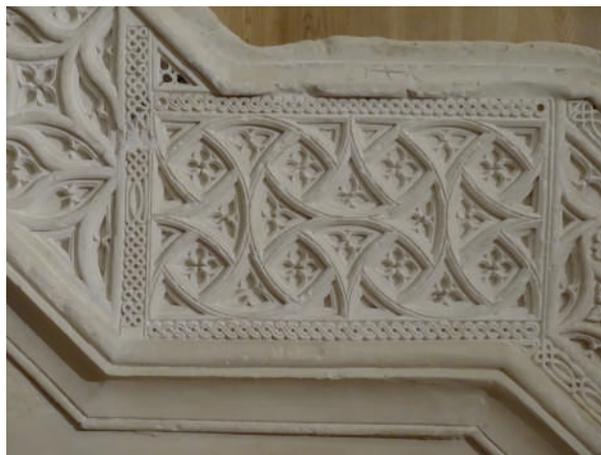
Ilustración 21. Segundo tramo de la escalera de Sinovas.

Estos módulos son similares a los utilizados en la escalera de la Iglesia de Santa María de Aranda de Duero. Si comparamos el módulo central del segundo tramo de Sinovas con el módulo existente en el segundo tramo de la escalera de Aranda de Duero, podemos observar que es el mismo, pero cambiado de secuencia.

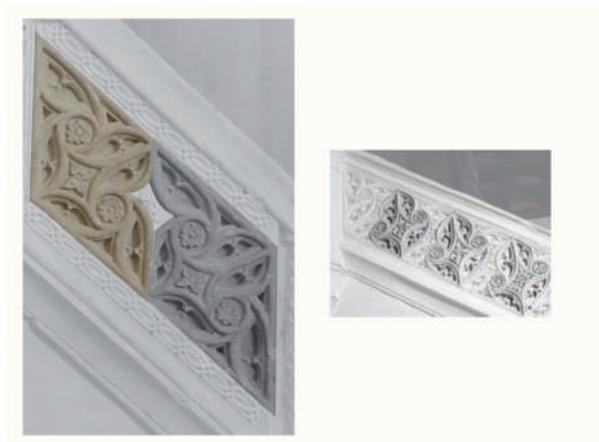
Ilustración 22. Comparativa entre el módulo del primer tramo de la escalera de Sinovas y el último tramo de Aranda de Duero.

De igual manera, los módulos utilizados en el primer tramo de la escalera de Sinovas y en el úl-

timo tramo de la escalera de Aranda de Duero son similares pero esta vez se encuentran girados.
