Evaluación deflectométrica en pavimentos flexibles mediante la viga benkelman para las condiciones de Manabí

En esta investigación, se realiza una evaluación deflectométrica utilizando la viga Benkelman en la vía Portoviejo-Santa Ana, específicamente en el tramo Colón – Lodana, como se muestra en la figura 1. Este tramo fue escogido por la magnitud de los deterioros que presenta el pavimento flexible, lo que permite demostrar la viabilidad de utilizar el análisis deflectométrico como método para evaluar la capacidad estructural de las vías en la provincia de Manabí.

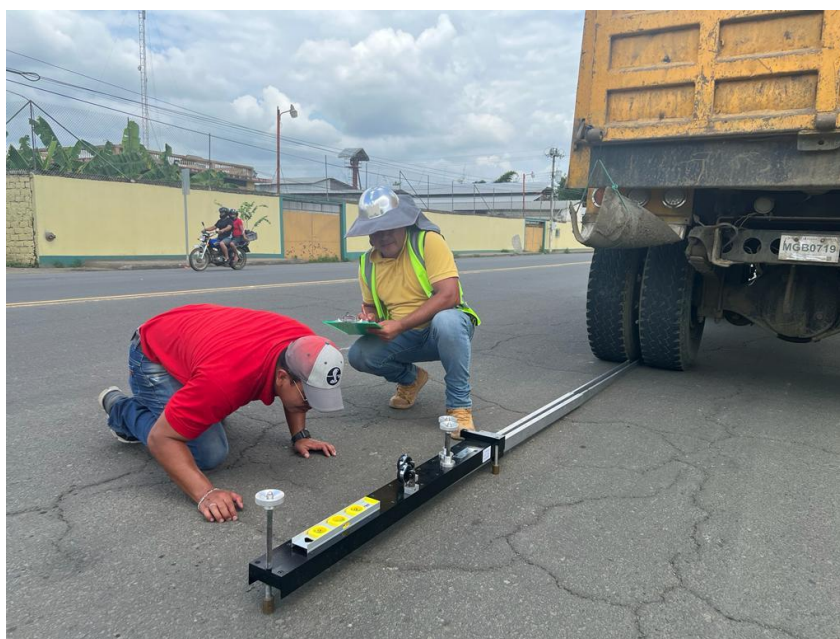
Figura 2. Toma de lectura con el deflectómetro viga Benkelman

La población está compuesta por la vía Portoviejo – Santa Ana, y la muestra está conformada por el tramo Colón – Lodana. Para dicho estudio se utilizó un deflectómetro viga Benkelman, que se encuentra bajo la custodia del Departamento de Estudios del Transporte Zonal 4 (ver figura 2). Para determinar la condición estructural actual del pavimento se siguió la metodología AASHTO 1993 (1997).

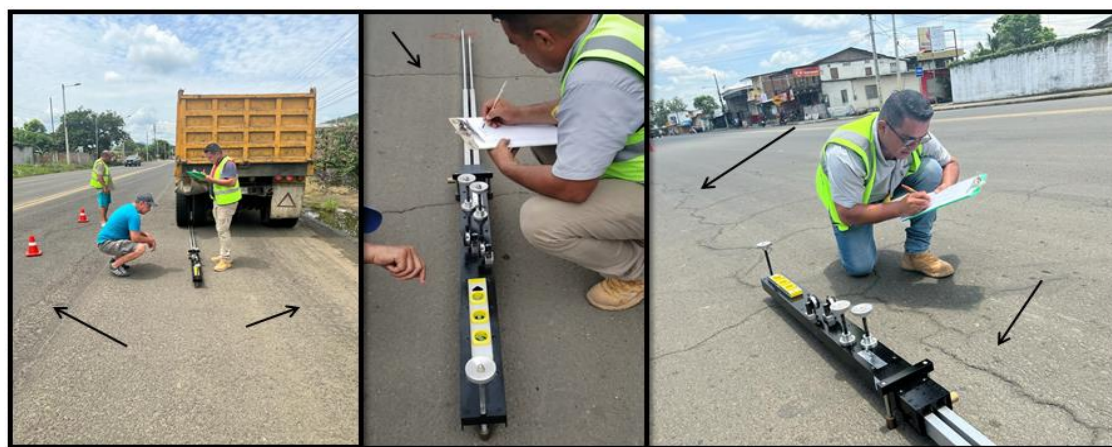
Figura 4. Deterioros encontrados en el tramo de estudio.

En la inspección visual realizada en el tramo Colón - Lodana, el pavimento flexible presenta un deterioro de severidad media a baja, tal como fisuración longitudinal y en bloque, ahuellamiento, hundimiento y baches (ver figura 4), lo cual debe ser ratificado según el informe de evaluación y las conclusiones establecidas en el presente informe.

En esta investigación, se realizó una evaluación deflectométrica empleando la viga Benkelman, en la vía Portoviejo-Santa Ana, por la magnitud de los deterioros que presenta el pavimento. Estos deterioros son de severidad media a baja, tal como fisuración longitudinal y en bloque, ahuellamiento, hundimiento y baches.

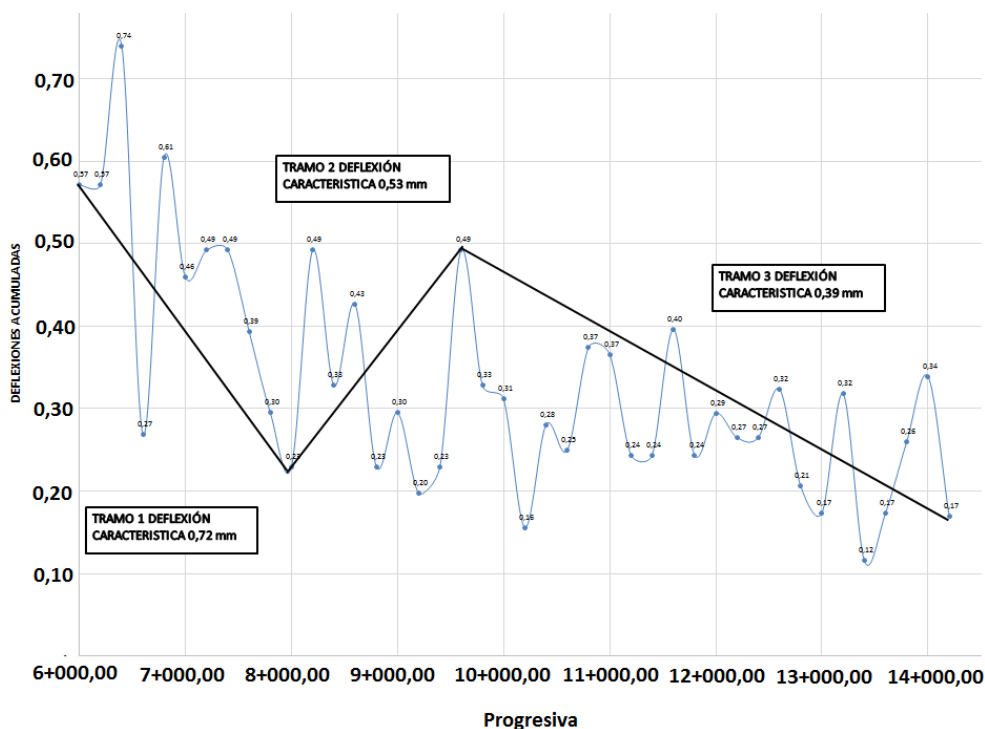
Figura 6. Secciones homogéneas por deflexiones del Tramo 1 Colón-Lodana

En la tabla 5 y en la figura 6, se indica la deflexión característica de las secciones homogéneas del Tramo 1 Colón-Lodana. Según la norma INV E – 795 – 13, las estaciones desde un análisis comparativo de deflexiones presentan una clasificación Buena, es decir, el estado estructural de las diferentes capas de pavimento está en buen estado. La estación 3, presenta la menor deflexión característica y el mayor módulo.

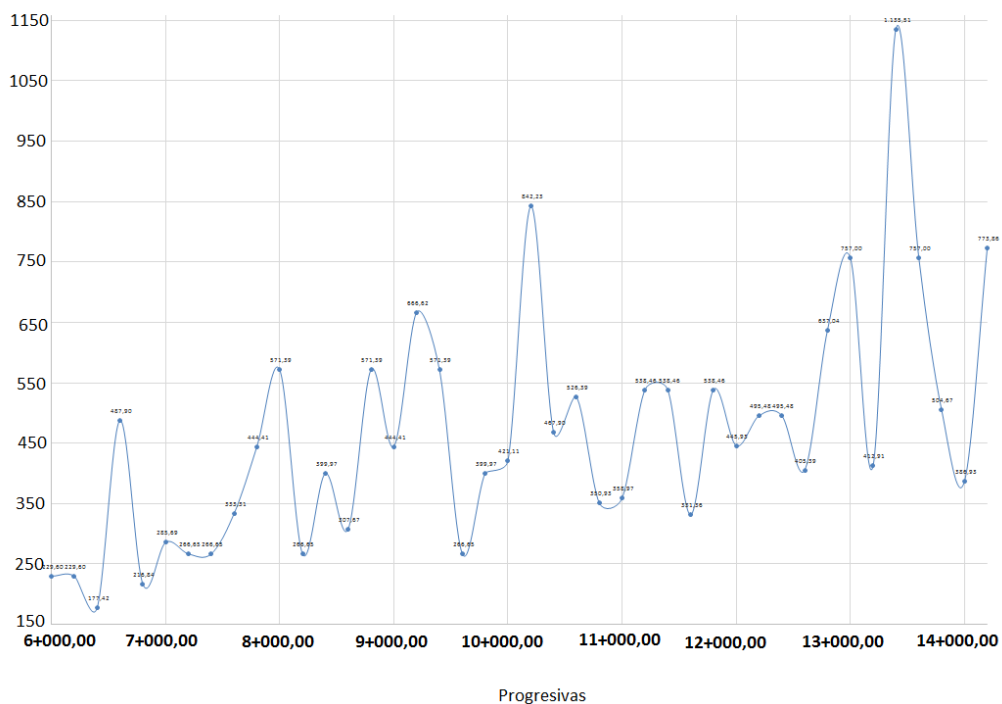
Figura 8. Módulos del Tramo 1 Colón-Lodana

En la figura 8, se exponen los resultados producto del módulo (MPa), obtenido cada 200 metros de la vía en estudio.

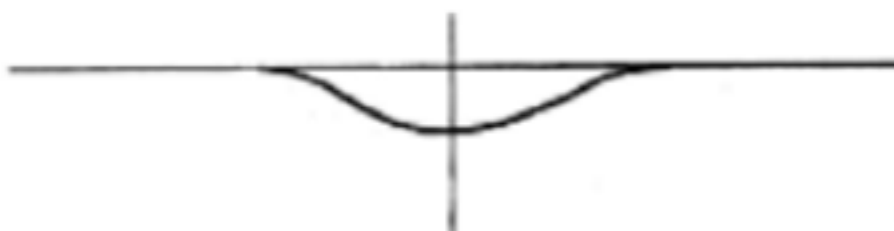
Figura 9. Cuenco de deflexión tipo III

El tipo de deflexión tipo III, se refiere que poseen una curva corta y poco profunda. A nivel visual existen fallas de origen estructural por fatigas (fisura de tipo: piel de cocodrilo). En cuanto a su pavimento, en mal estado, pero con una buena subrasante como se muestra en la figura 9.

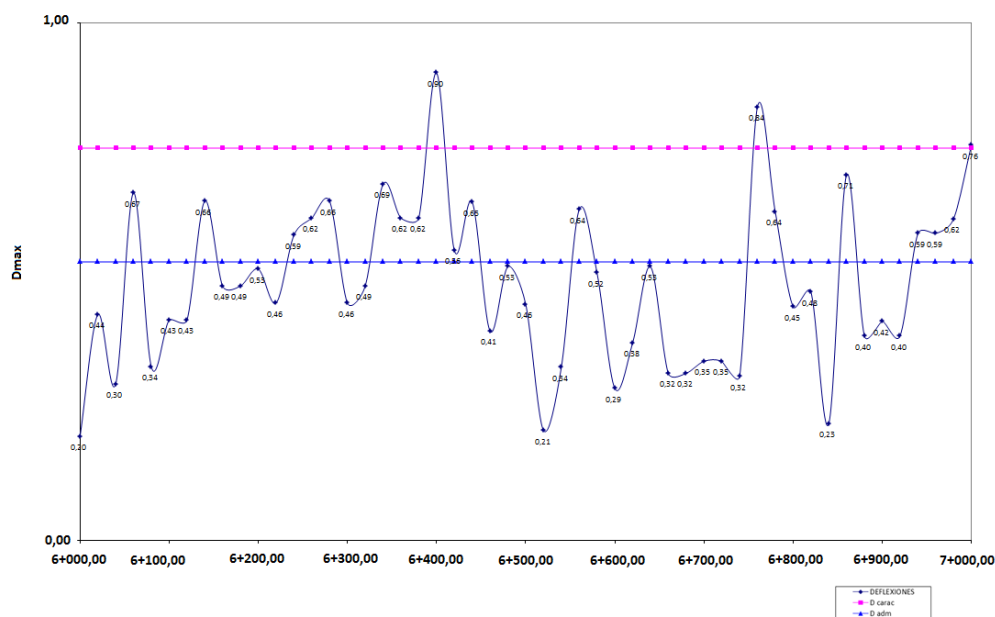
Figura 10. Deflectograma carril derecho del Tramo 2 Colón-Lodana. Fuente: Triviño, 2022.

A continuación, se analiza el tramo 2, donde los ensayos deflectométricos se realizaron en una muestra representativa de 1,00 Km, siendo el mismo parte del tramo total de estudio. En la figura 10, se muestra el deflectograma realizado en el carril derecho de la vía en estudio realizado cada 20 m de distancia.

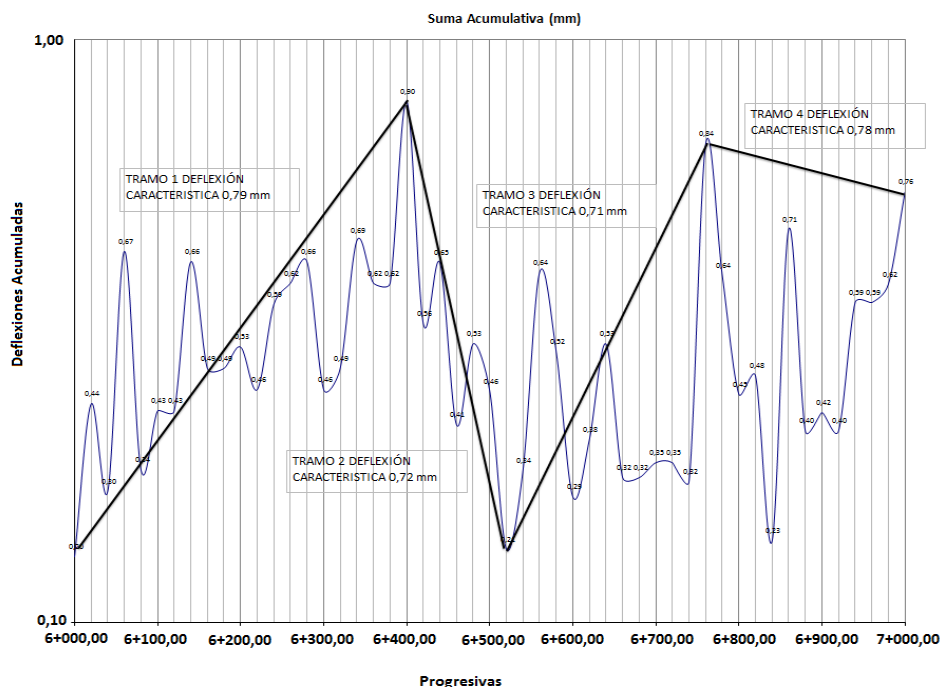
Figura 11. Secciones homogéneas por deflexiones del Tramo 2 Colón-Lodana

En la figura 11, se observan las secciones homogéneas por deflexiones en la distancia en estudio: 6+000 – 7+000, donde se indica las deflexiones características por tramo.

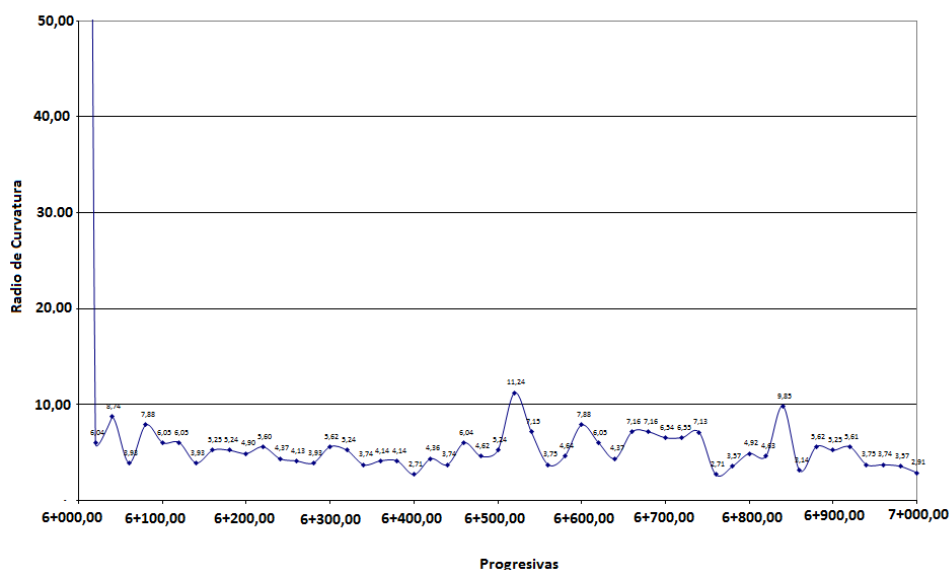
Figura 12. Radios de curvatura del Tramo 2 Colón-Lodana

En la figura 12, se revelan los resultados del radio de curvatura de tramo estudiado cada 20 m.

Con relación a los radios de curvaturas en el tramo estudiado cada 20 m, los resultados se develan en la tabla 9. Como se puede observar, el comportamiento del Radio de Curvatura, según la norma INVE – 795 – 13, el resultado es Malo, para cada una de las estaciones del Tramo 2 de la vía Colon – Lodana.
