## REVALORIZACION DE LA KALLANKA 1 DE EL SHINCAL DE QUIMIVÍL

*Se entregan los resultados de sucesivas intervenciones tendientes a revalorizar uno de los siete conjuntos arquitectónicos Inka investigados en forma intensiva en El Shincal de Quimivil con la aplicación de las normas internacionales que rigen este tipo de actividad. El diagnóstico de los rasgos arquitectónicos Inka que conforman el conjunto urbano, los "componentes de contextos de derrumbe" y la aplicación de la técnica de anastilosis bajo el principio de reversibilidad son los temas básicos de esta entrega. Paralelamente explicaremos los mecanismos arqueológicos desarrollados en la intervención de la kallanka 1 (k.1) inicialmente diseñados para examinar los locus de actividad contenidos en su interior, el proceso de formación del sitio desde su fundación hasta su abandono, los eventos postdeposicionales, y su revalorización arquitectónica.*

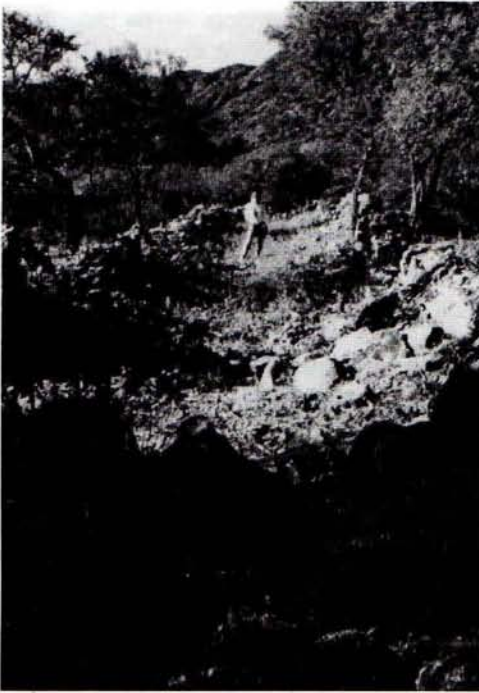
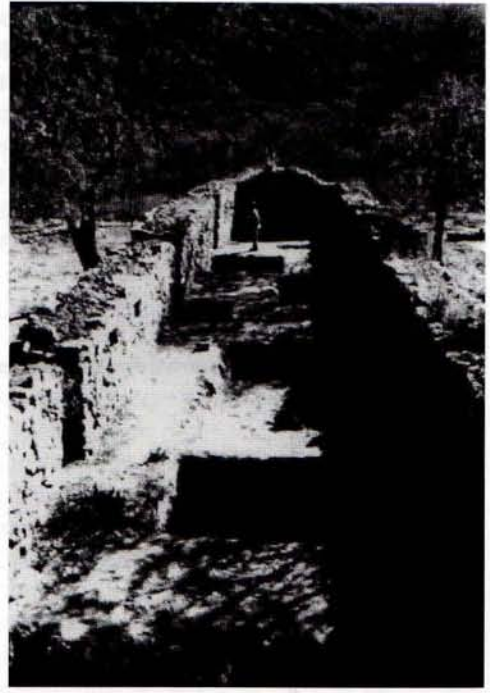
Figuras 2 y 3. La K1 antes y después de la intervención.

La recomposición de la K1 se realizó en diferentes fases y de acuerdo a cada uno de los correspondientes momentos de decapaje, constatando que en todos los casos el contexto de derrumbe es postdeposicional, por encima de la capa de techumbre quemada registrada en la cabecera S, situada entre 0,50-0,70 m de profundidad del piso actual. Esto indica que el proceso de deterioro de los paramentos comenzó luego del colapso por incendio de la techumbre, o por derrumbes parciales, o asentamiento de las bases a posteriori del abandono del edificio.

Se trabajó alternadamente desde ambos flancos de la pared doble muro para dar solidez al amurallamiento en la recomposición. Se diferenciaron además de la piedra enumerada, punteada, o con letras, con una línea continua de pintura que diferenciara los trabajos de recomposición del paramento original, tanto del interior como del exterior (Carta de Venecia, Arts. 11 y 12).

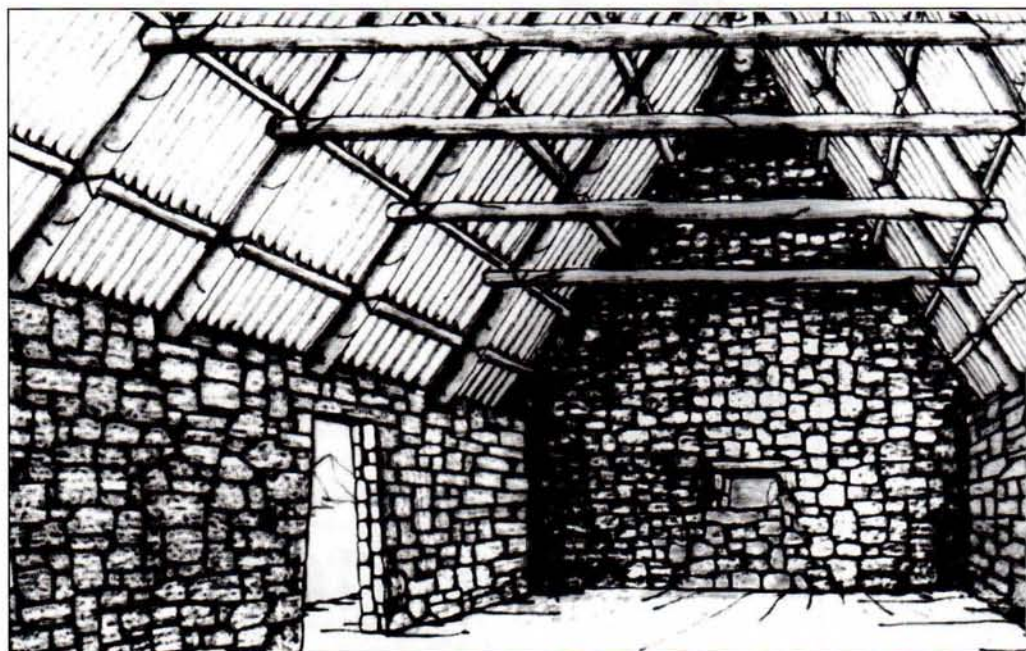
Figura 6. Reconstrucción del probable cerramiento en mojinete.

En los hastiales N y S, el análisis de los rasgos comunes de los componentes de los contextos de derrumbe determina la posición longitudinal posiblemente de una cumbrera, en su parte media, derrumbándose la mayor parte hacia adentro de la K1, elevando su extremo distal por contrapeso hacia afuera.

- <sup>2</sup> Las medidas registradas que indican las alturas de las hornacinas respecto al piso postdeposicional, así como los planos reproducidos en la figuras 1 y 6 estuvieron a cargo del Arq. R. Alvis en uno de sus últimos trabajos antes de su fallecimiento.
- <sup>3</sup> Puede verse al respecto La *Kallanka 1* de El Shincal de Quimivil. Raffino, Iturriza, Gobbo, Aylen Capparelli, Cecilia Deschamps (Simposio Inka del XIII Congreso Nacional de Arqueología Argentina (en prensa en Tawantinsuyu, Vol. 4, Canberra, Australia).
