Alteración geomorfológica en relación a las acciones antrópicas en el cauce del río Caplina, Tacna, Perú

Geomorphological alteration in relation to anthropic actions in the Caplina riverbed, Tacna, Peru

Alexander Vilcanqui-Alarcón¹; Edwin Pino-Vargas^{1, *}; Juana Vargas-Bernuy²

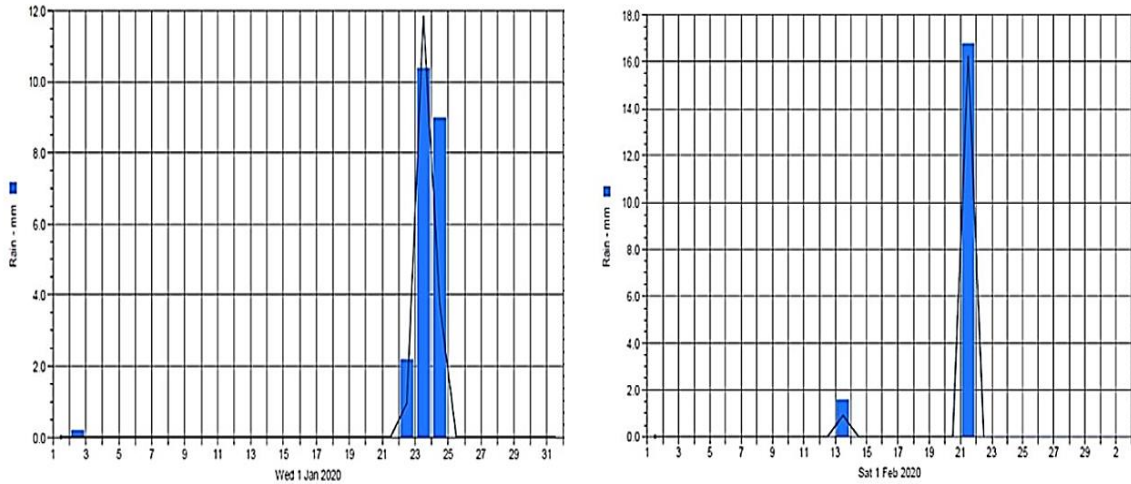
Figura 3. Precipitación registrada el 23 de enero y 21 de febrero 2020, en la ciudad de Tacna y cercanías.

Estos eventos registraron valores de intensidad de precipitación máxima el día 23 de enero 2020 con 10.4 mm/hr y el día 21 de febrero con 16.8 mm/hr (Figura 3), lo que ha provocado flujo tipo aluvión en las quebradas Caramolle y El Diablo, en esta última con pérdidas de tres vidas humanas. El evento del 21 de febrero fue el que genero un aluvión que cobro la pérdida de 3 vidas

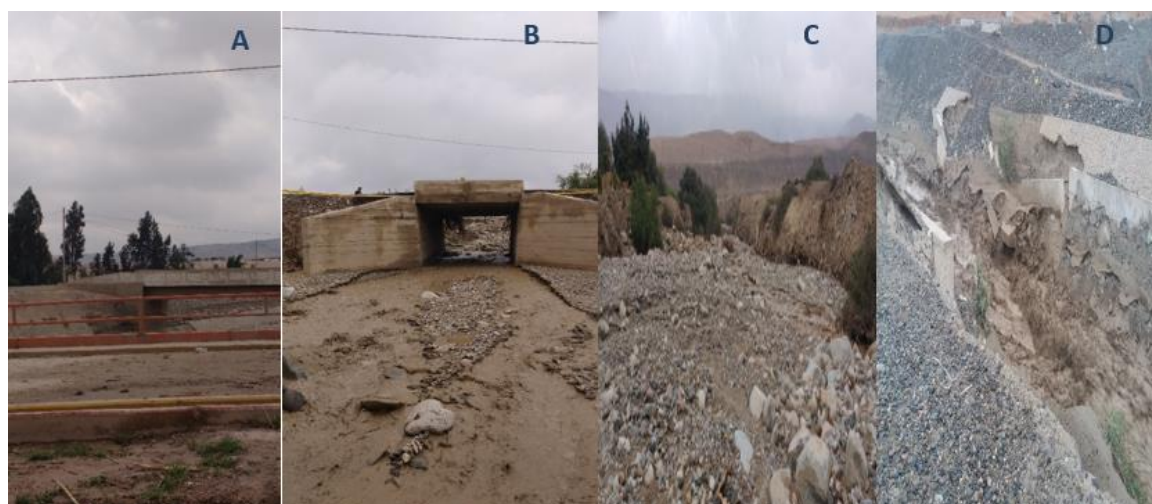
Figura 8. Alteraciones geomorfológicas en el cauce, (a) frecuencia alteraciones en los procesos geomorfológicos longitudinales, (b) las llanuras de inundación son alterado por infraestructuras, (c) alteraciones hidrológicas, (d) alteraciones geomorfológicas.

En la Figura 8 se muestran diferentes vistas, de las zonas aledañas a las bocatomas Calientes y Challata. Esta zona ha sido afectada en varias oportunidades por desbordes e inundación del río Caplina. Considerando los parámetros dados por CENEPRED (2016), el nivel de vulnerabilidad según los diferentes tipos de descriptores: am-

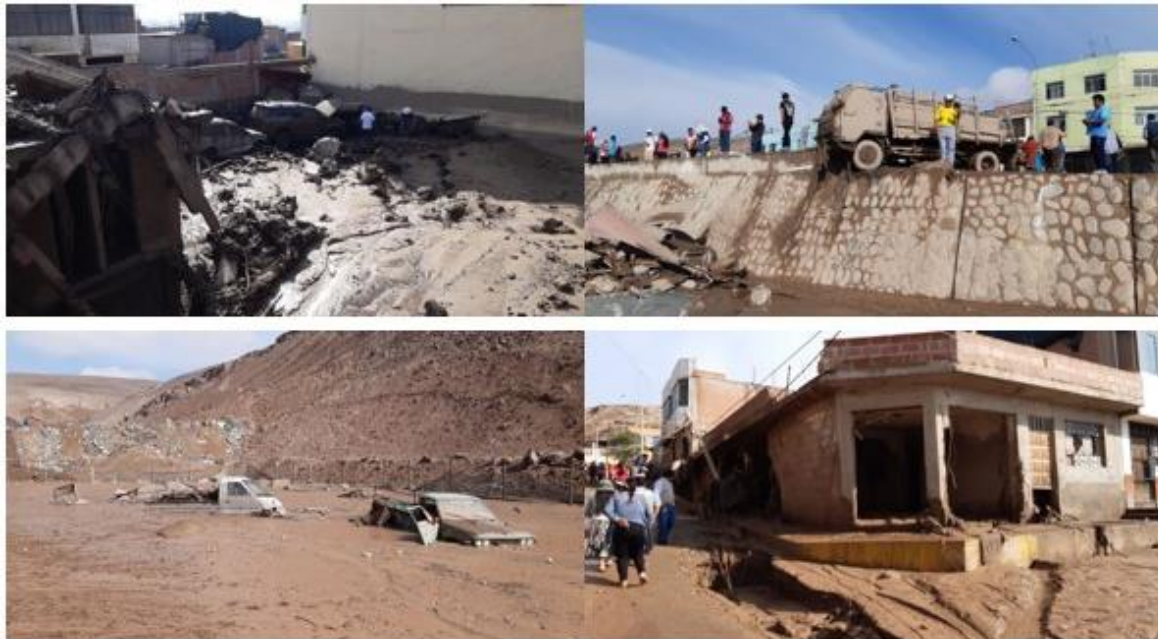
Figura 10. Efecto del huayco ocurrido en febrero 2020 en la quebrada El Diablo, en el sector La Florida.

La tercera zona vulnerable es la quebrada El Diablo (Figura 10), afecta a las asociaciones de

vivienda La Florida, Virgen de Asunta y Ramón Copaja, en este sentido, realizamos la evaluación de riesgo resultando un valor de 86.98%, que representa al igual que las anteriores una vulnerabilidad muy alta. Este es uno de los puntos críticos de mayor trascendencia, afectó a pobladores de los sectores La Florida, El Mirador y San Pedro, en este sector ocurrió el huaico del 21 de febrero 2020, que dejó como saldo tres personas fallecidas y cuantiosos daños materiales, esto a razón del evento ocurrido en el verano del año 2020, al presentarse eventos extremos de precipitación que activaron la quebrada de El Diablo, sus descargas crecieron súbitamente.

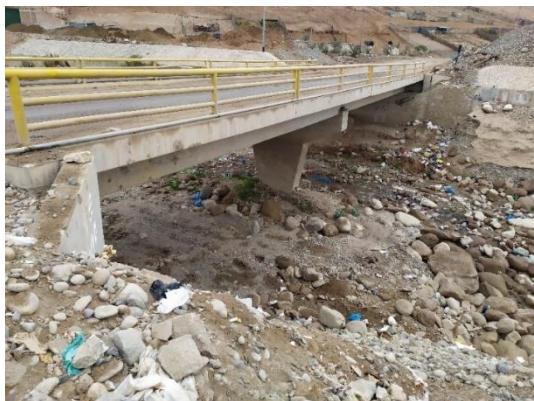
Figura 11. Puente sobre el río Seco, se observa acumulación de material.

La cuarta zona vulnerable es en el distrito Gregorio Albarracín Lanchipa, afectando a las asociaciones Los Sauces, Morro 1 y Alfonso Ugarte Etapa II, de la misma manera, se realizó la evaluación de riesgo, obteniéndose un nivel de vulnerabilidad de 94,27%, catalogado como muy alto (Figura 11).
