**EVALUACIÓN DE LA PRESENCIA INCAICA EN EL CENTRO OESTE
ARGENTINO: LOS SITIOS DE LA QUEBRADA DE CONCONTA
(SAN JUAN, ARGENTINA)**

**EVALUATION OF THE INCA PRESENCE IN CENTRAL WEST ARGENTINA:
THE SITES OF CONCONTA RAVINE (SAN JUAN, ARGENTINA)**

Alejandro García¹

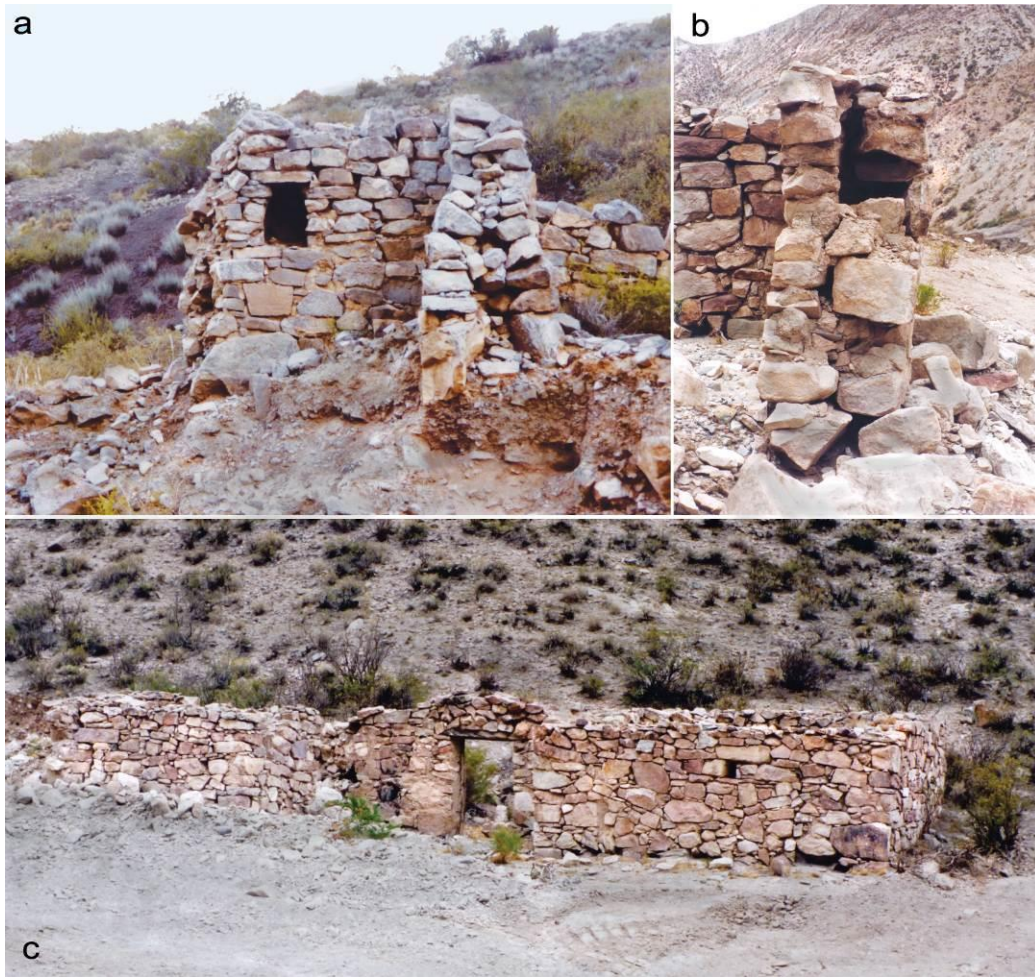
Figura 3. Construcciones modernas con “rasgos incaicos”. a) Hornacina y muro de doble hilada de Los Blanquitos; b y c) Muro de doble hilada y vista general de una construcción de la zona del Acequión (sur de San Juan).

Como puede observarse, se trata de un conjunto de componentes que no son exclusivos de un determinado estilo arquitectónico, sino que pueden hallarse en construcciones de distintos períodos y lugares. Así, elementos como los muros de doble hilada, el “*símil sillar*”, las banquetas, los escalones aterrazados, el uso de mortero de tierra o barro, etc., se encuentran en construcciones hispánicas, algunas de ellas actualmente en uso (Figura 3).

Por ejemplo, una construcción moderna localizada en el camino precordillerano que une la localidad de El Acequión con el valle de Calingasta, muestra muros de doble hilada, construcción en *símil sillar*, remate trabado de las paredes, hornacinas, banquetas, conjunto de habitaciones cuadrangulares con paredes unidas en ángulo recto, uso de mortero de tierra, etc. Algo similar ocurre con numerosas construcciones de uso reciente o actual, en las que no se observa una ocupación incaica previa, como el puesto El Toro (en la zona de Gualcamayo) o el puesto Los Corrales, en el Parque Nacional San Guillermo. Un caso interesante es el de Los Blanquitos, un sitio relacionado con la explotación de oro en la mina de Gualilán (Ullum, San Juan) durante el siglo XIX, que presenta varias de las características “indudablemente incaicas” consideradas en Conconta: muros de doble hilada, hornacinas, construcción en *símil sillar*, hastiales, excavación del suelo, etc. Sin embargo, la total ausencia de evidencias arqueológicas asociables al período incaico no permitió su vinculación con la dominación incaica regional (Bárcena 2005).

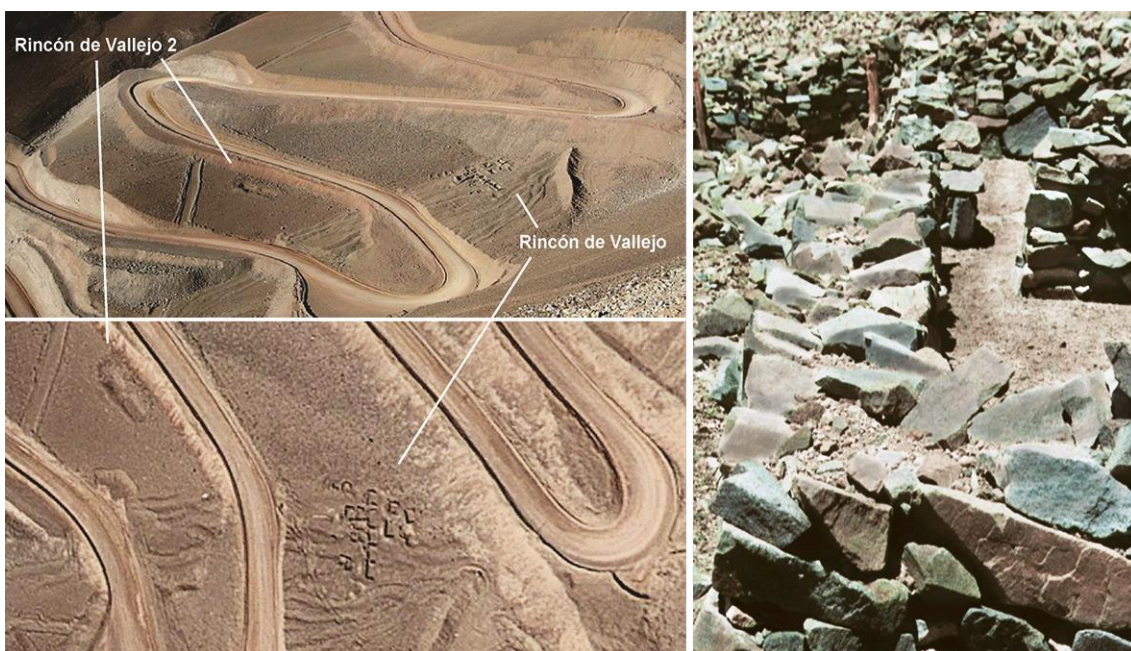
Figura 5. A la izquierda, vistas de los sitios Rincón de Vallejo y Rincón de Vallejo 2. A la derecha, vista parcial de un sector de Rincón de Vallejo (modificada de Revista La Universidad 13, 2013, Universidad Nacional de San Juan).

Las estructuras más importantes son las que corresponden al sitio Rincón de Vallejos (o A35), que se localiza en la parte central de la empinada cuesta y presenta alrededor de 20 habitaciones (Figura 5). El sitio se encuentra absolutamente expuesto a las inclemencias climáticas, en un sector totalmente inadecuado para el traspaso de la cuesta a pie o con animales. En efecto, la cuesta tiene un declive de aproximadamente 40° y una longitud de aproximadamente 1500 metros (la del camino actual que la atraviesa es de unos 7 km), y su subida habría insumido un esfuerzo extremadamente grande. Una vez en la cima, el trayecto hacia el Valle del Cura requería sortear un
