ARQUITECTURA BAJO COTA CERO: POZOS Y POCEROS DE BUENOS AIRES EN LOS SIGLOS XVIII Y XIX

UNDERGROUND ARCHITECTURE: WELLS AND WELLS MAKERS OF BUENOS AIRES IN THE XVIII AND XIX CENTURIES

Ana Igareta¹, Florencia Chechi²

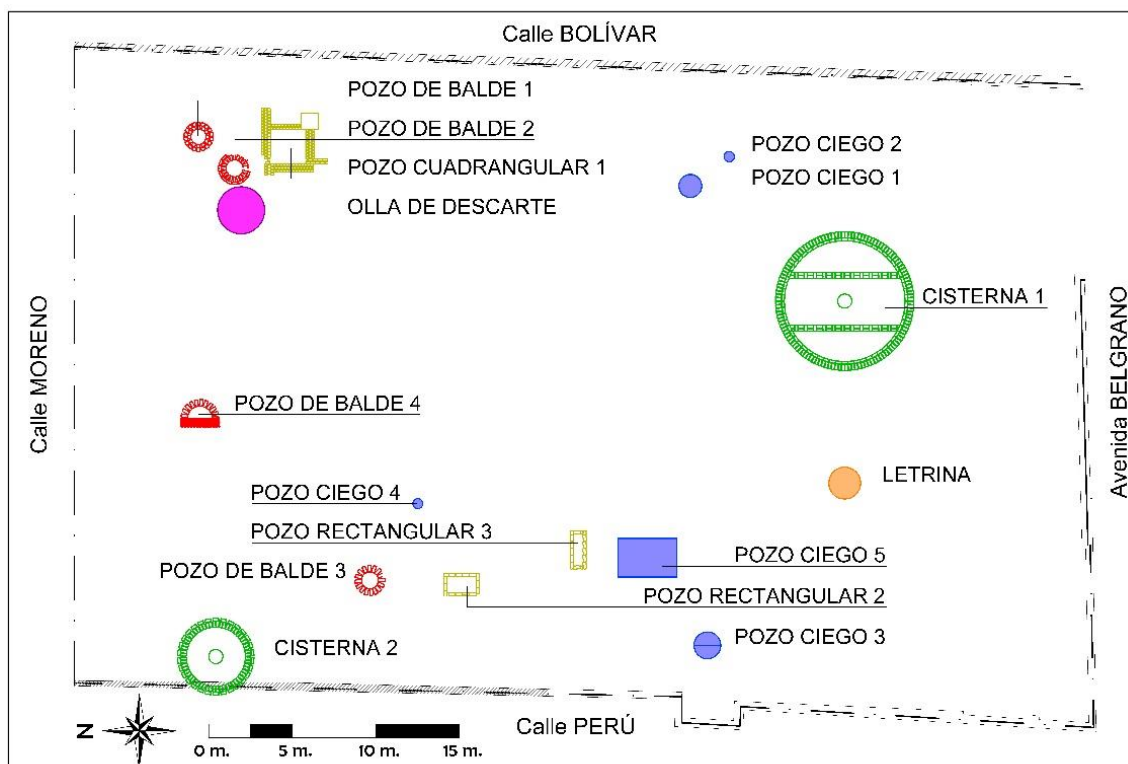
Figura 1. Planta general del sitio Moreno 550 con detalle de cada una de las estructuras subterráneas detectadas durante los trabajos arqueológicos. (Dibujo Arq. F. Chechi).

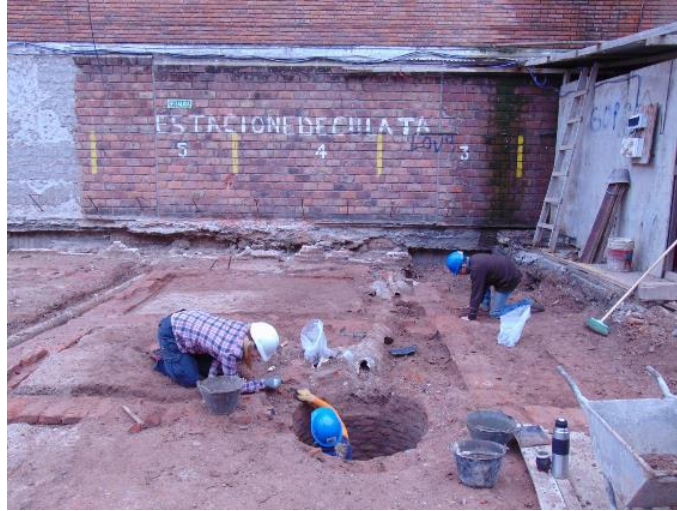
Figura 2. Vista de una de las áreas intervenidas del sitio en la que se observa cómo el trazado de uno de los muros de un recinto se extendió por encima de un pozo de balde más antiguo (Fotografía EAM550).

Estimar la antigüedad de las dos cisternas fue sencillo, tanto por la buena conservación de los materiales empleados como por la presencia de un exiguo pero diagnóstico conjunto de restos arqueológicos en su interior. En ambos casos se trató de estructuras realizadas con ladrillos enteros de 35 x 16 x 5 cm, junta de mortero de barro y cal y baldosas de origen francés, lo que indica que fueron construidas en algún momento entre las décadas de 1860 y 1880 cuando funcionaban en el sitio dependencias estatales. De igual modo, las características de aquellos que contaban con un recubrimiento parcial conservado –cuatro pozos de balde, tres pozos de basura y una letrina– nos permitieron ubicar su construcción entre las últimas décadas del siglo XVIII y las primeras del XIX, con ladrillos cuyas medidas promedio eran de 40 x 18 x 6 cm⁷. Aunque se ha probado que las dimensiones de los ladrillos distan mucho de ser un indicador cronológico absoluto (Schávelzon 1991: 183) y en dos de los pozos se observó la utilización de ladrillos de diferentes tamaños, el material recuperado del interior de basureros y letrinas resultó consistente con la cronología propuesta. En el caso de tres de los pozos de balde, que carecían de relleno arqueológico, su ubicación por debajo de los cimientos de muros que se construyeron sobre ellos, probó que las perforaciones eran rasgos más antiguos que las paredes que los cubrieron (Figura 2).

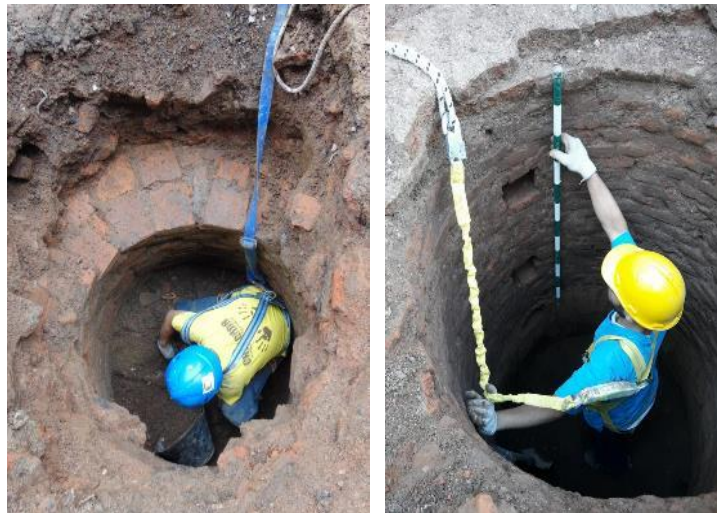
Figura 3. Vistas de la excavación arqueológica de dos de los pozos de agua del siglo XVIII detectados. (Izquierda) Comienzo de la intervención en el AI; (Derecha) A 2 m de profundidad en el AII; obsérvese sobre el lateral los pequeños huecos utilizados por quienes construyeron el pozo para entrar y salir (Fotografías EAM550).

Trabajos previos han permitido estimar que la primera napa de agua utilizada para consumo en Buenos Aires durante los siglos XVII y XVIII se hallaba a unos 6 a 7 m por debajo de la superficie actual, mientras que la segunda napa utilizada durante el XIX se ubicaba entre los 7 y 20 m (Schávelzon 2005: 135). La profundidad de los pozos ciegos en la ciudad, en cambio, ha sido estimada entre los 3 y 8 m (López Coda en Schávelzon 1992b: 165). El trabajo realizado en el sitio permitió comprobar que los pozos hallados en Moreno 550 se extendían por debajo de los 8 m bajo la superficie actual, siendo ese el límite máximo que alcanzó la intervención, pero pudiendo observarse que en todos los casos el registro de las estructuras continuaba en profundidad (Figura 3).

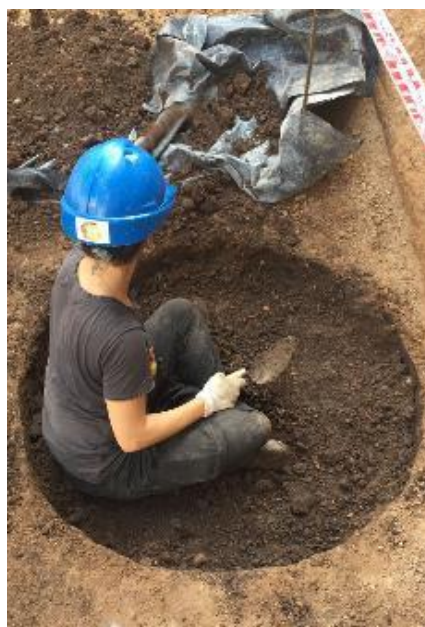
Figura 4. Vista del inicio de la excavación de uno de los pozos ciegos hallados; obsérvese la semejanza en el diámetro con los pozos de agua pese a la ausencia de revestimiento. (Fotografías EAM550).
