Estudio topográfico para el análisis del riesgo en el terraplén del puente del río Arenales, acceso circunvalación sureste, ciudad de Salta. Argentina

Topographic study for the risk analysis in the embankment of the Arenales river bridge, southeast ring road access, city of Salta. Argentina

Quispe, Carmen ¹ ✉ - Visich, María ²

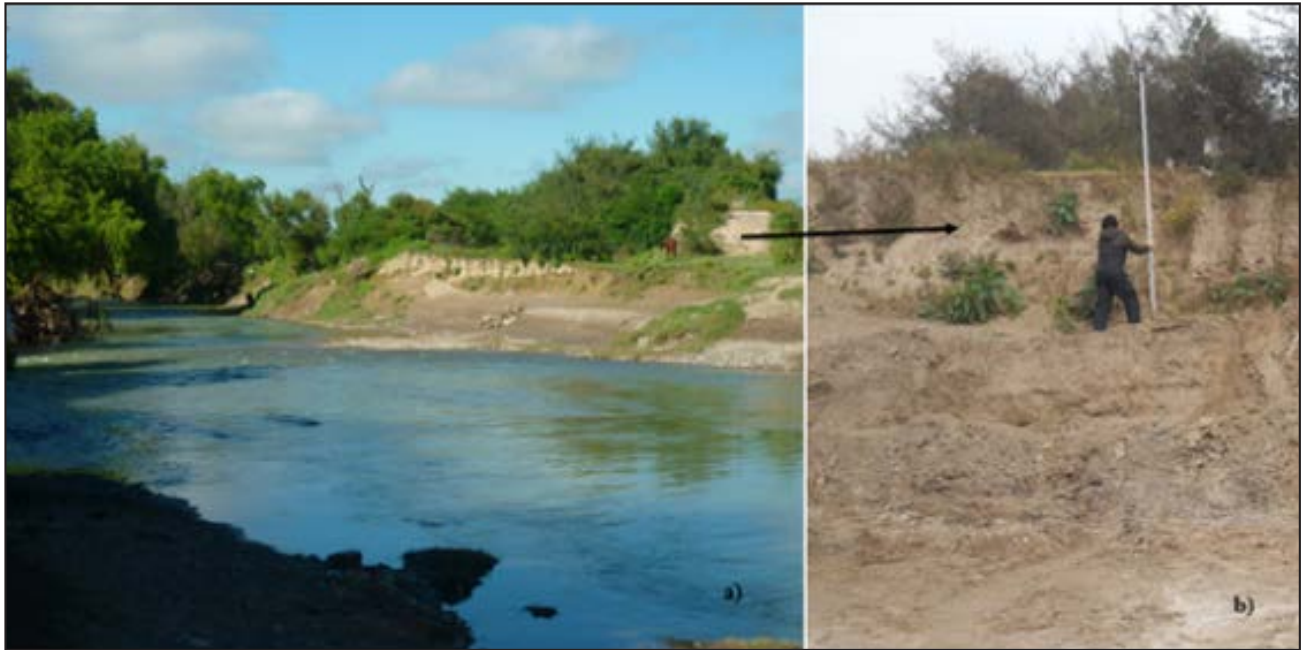
Están representados por los dos niveles de terrazas que se ubican en la margen derecha del cauce actual del río Arenales. La secuencia estratigráfica está constituida, de la base al techo, por grava de muy baja selección, con matriz limo arenosa y estratificación interna. En la zona de análisis solo el nivel inferior de terrazas está afectado por la acción erosiva del cauce (Figura 3).

Figura 3. a) Niveles de terrazas en la margen derecha del río Arenales, b) Secuencia estratigráfica en el primer nivel de terrazas.

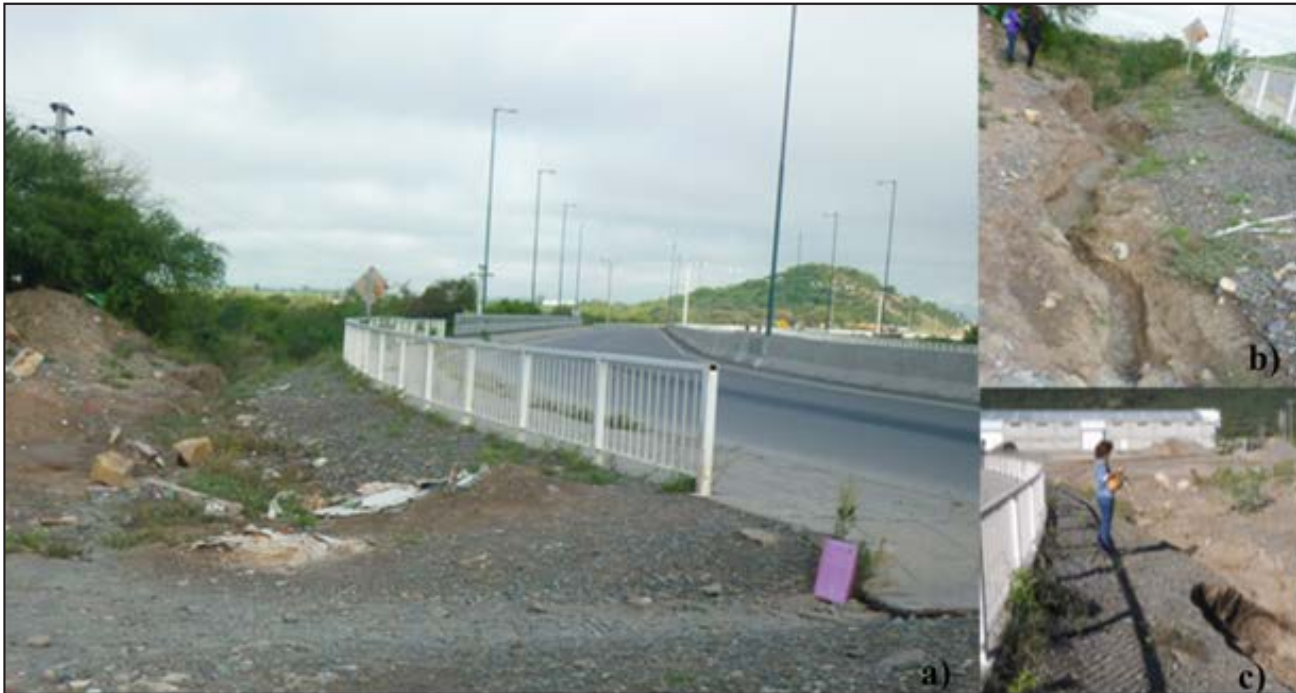
La Formación Tajamar fue identificada en la cárcava principal, sobre la margen izquierda del río Arenales. La secuencia estratigráfica está caracterizada, en la parte basal, por limolitas y arcillitas alternantes, con estratificación fina a mediana y niveles de concreciones calcáreas. En la parte media hay intercalaciones de arenas con estructuras sedimentarias (laminación paralela y ondulítica) dispuestas en cuerpos tabulares finos a medianos. Hacia el techo predominan las facies arenosas con intercalaciones de facies pelíticas. La Figura 4, muestra la secuencia del carcavamiento desde 2015 al 2018. La Figura 4 muestra la etapa inicial del carcavamiento, de fecha marzo de 2015 (4a) y la evolución en ancho y profundidad (4b y 4c) apreciando en las mismas la parte media y cuspidal de la formación Tajamar. La Figura 4b fue obtenida en abril de 2016 y la Figura 4c en mayo de 2018.

Figura 4, a, b y c. Progresión del cárcavamiento, en la margen izquierda del puente del río Arenales.

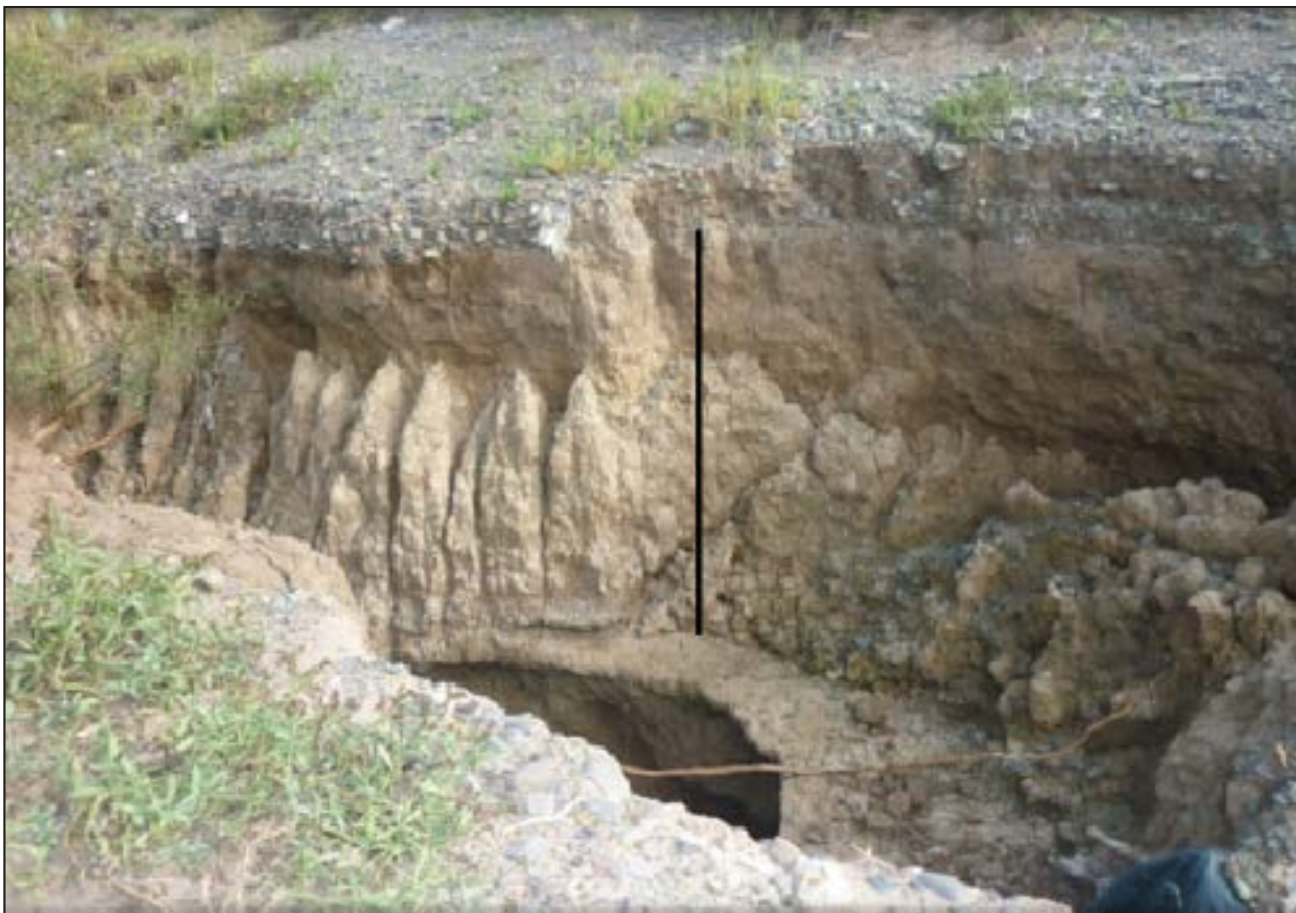
Figura 5. Facies gruesa de la unidad basal de la Formación La Viña.

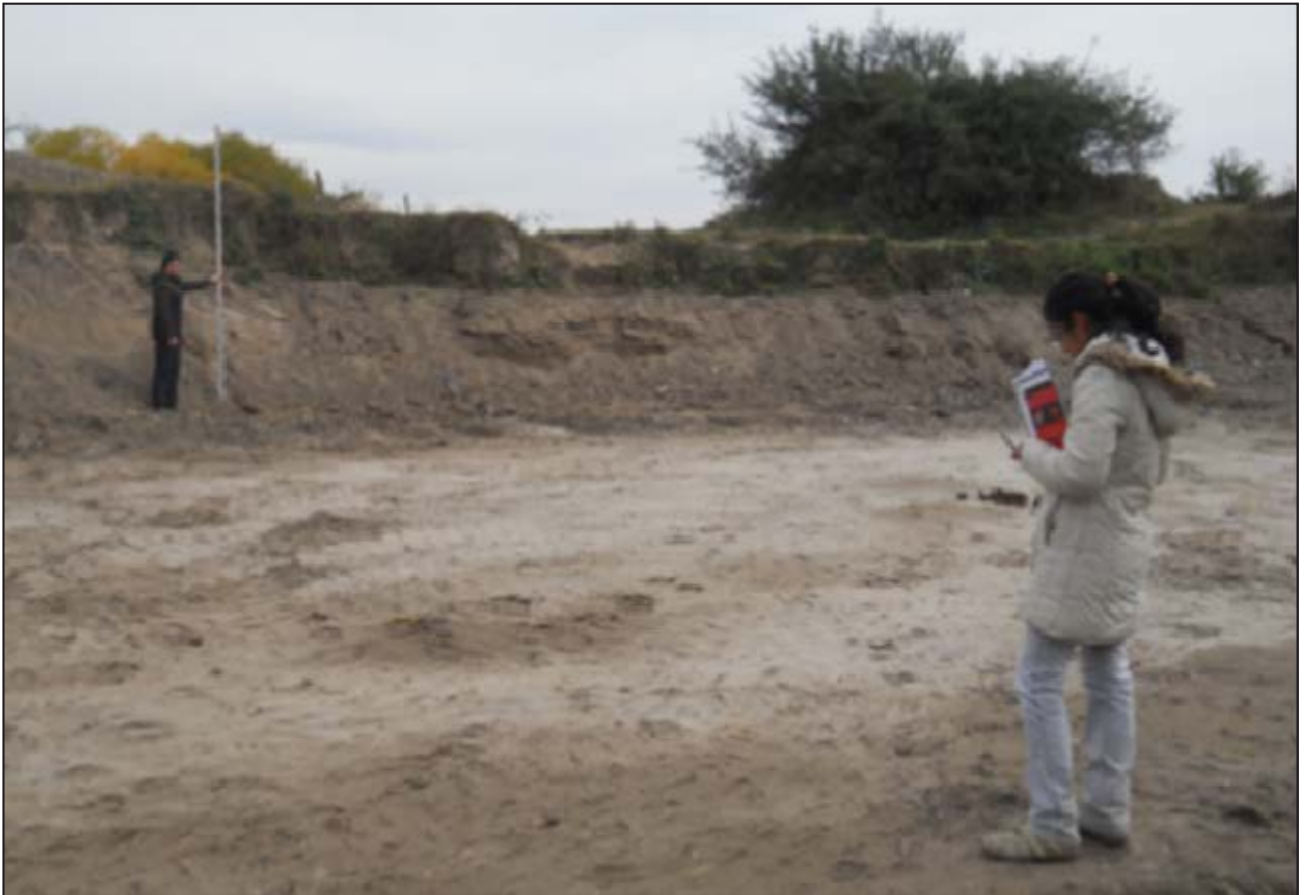
Figura 6. Facies pelítica de la Formación La Viña.

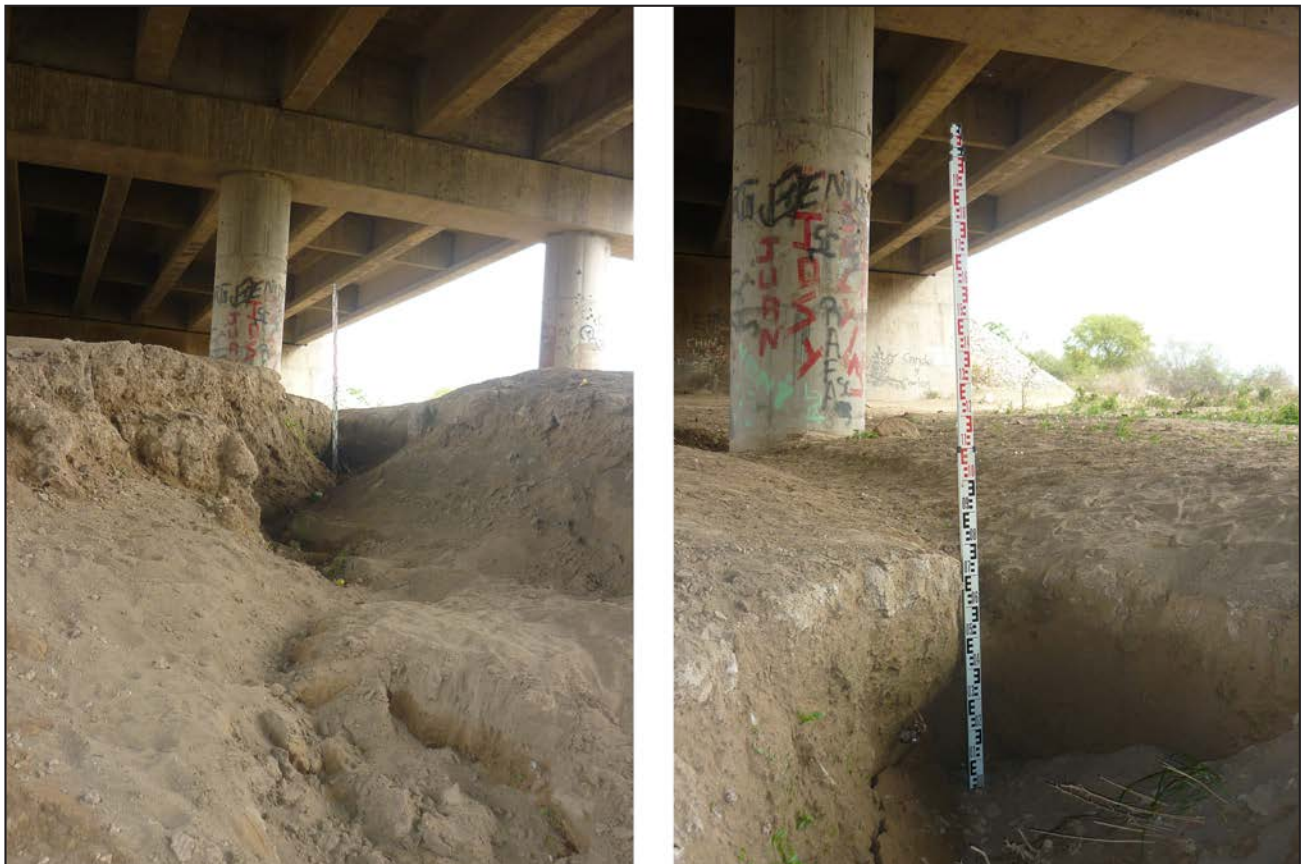
Figura 7. Surcos de erosión en la margen derecha del río Arenales.

En la margen derecha del río Arenales, sobre la que se ubican cuatro de las doce pilas correspondientes a la obra vial, al incrementarse el volumen del curso de agua en la época estival y el posterior desecamiento se provoca una reacomodación y deformación del material que cubre la fundación de las pilas y el estribo. Este proceso genera fracturas en el material favoreciendo el posterior carcavamiento (Figura 7).

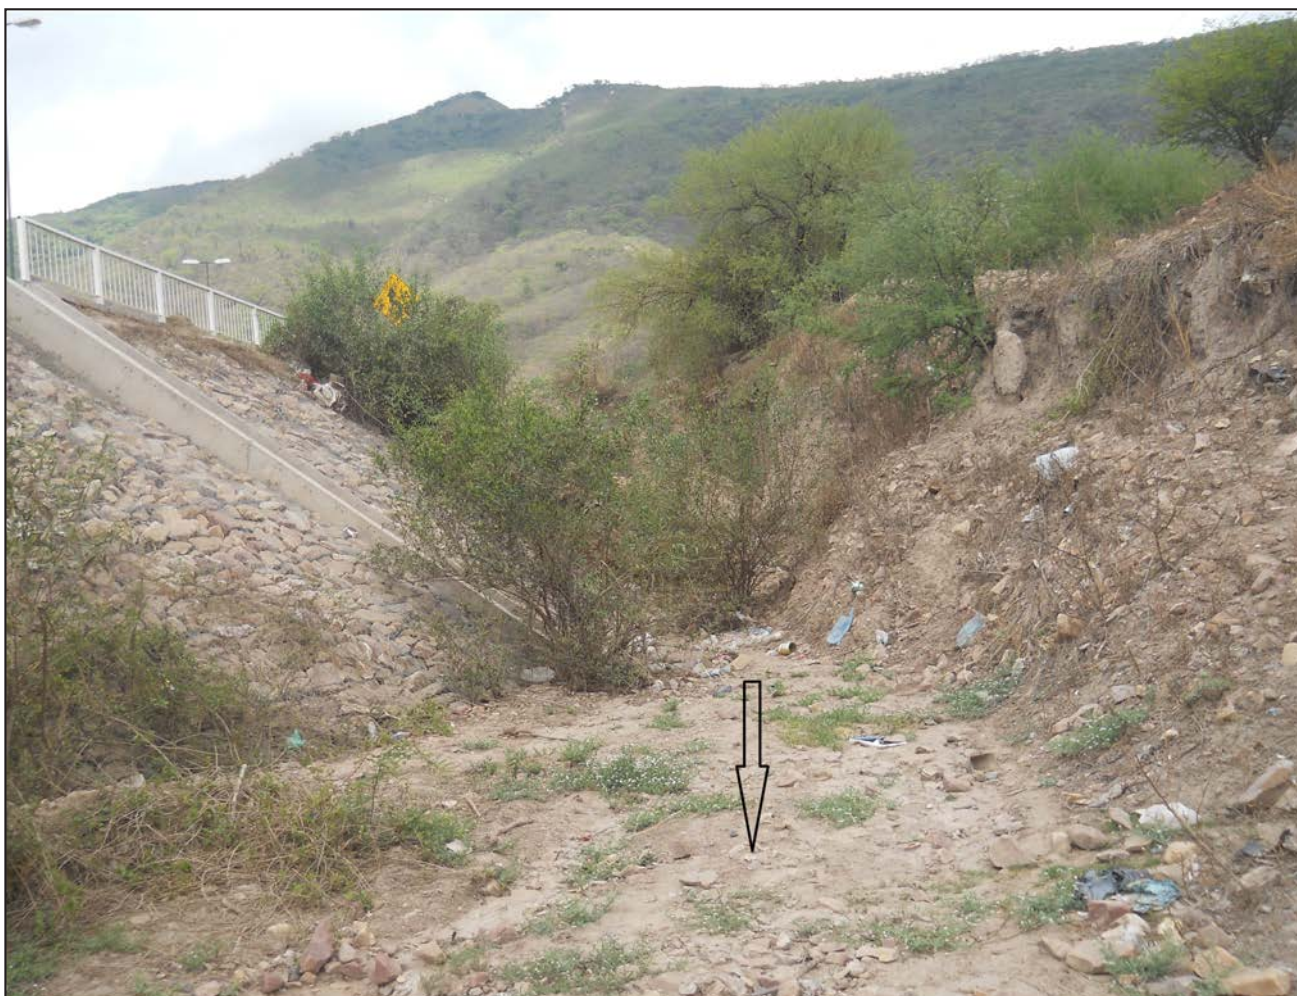
Figura 8. Estribo este del puente del río Arenales y talud norte del ex vertedero.

A 1 m del estribo del estribo del puente se encuentra el talud norte del ex vertedero de Finca la Angostura. En este sector la erosión hídrica provoca la desestabilización parcial del talud norte y oeste del ex vertedero y la exposición de los residuos.

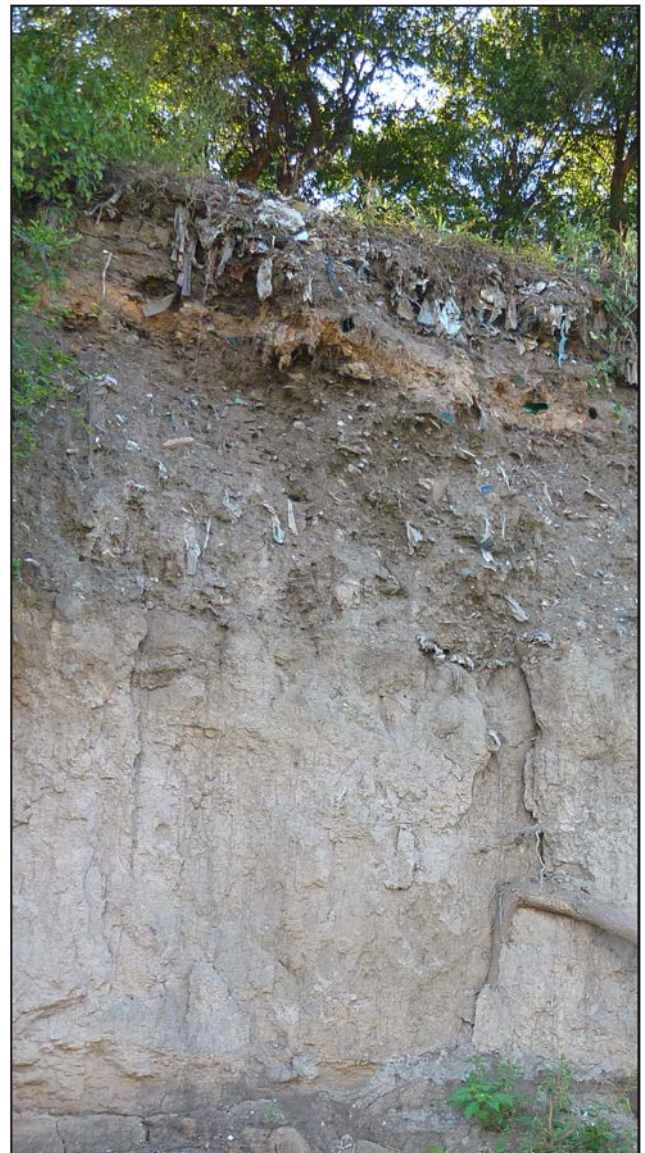
La Figura 9 muestra el talud oeste del ex vertedero, erosionado por la dinámica fluvial. De acuerdo a *Saiquita, 2008*, en el ex basural el sistema de saneamiento que se ejecutó para el tratamiento de los residuos fue inadecuado, sin la correcta compactación y cobertura de los residuos sólidos urbanos acumulados, situación que queda evidenciada en la exposición de los taludes. Es frecuente que con posterioridad al desenlace de lluvias torrenciales, los residuos removidos sean depositados por la corriente en las ramas de los árboles de la margen derecha. Estos tienen una altura aproximada de 2 m y los residuos son depositados a un metro con respecto del talweg, lo que indica la dinámica erosiva de la corriente fluvial. La Figura 10 muestra los residuos acumulados en la margen derecha del cauce.

Figura 9. Talud oeste.

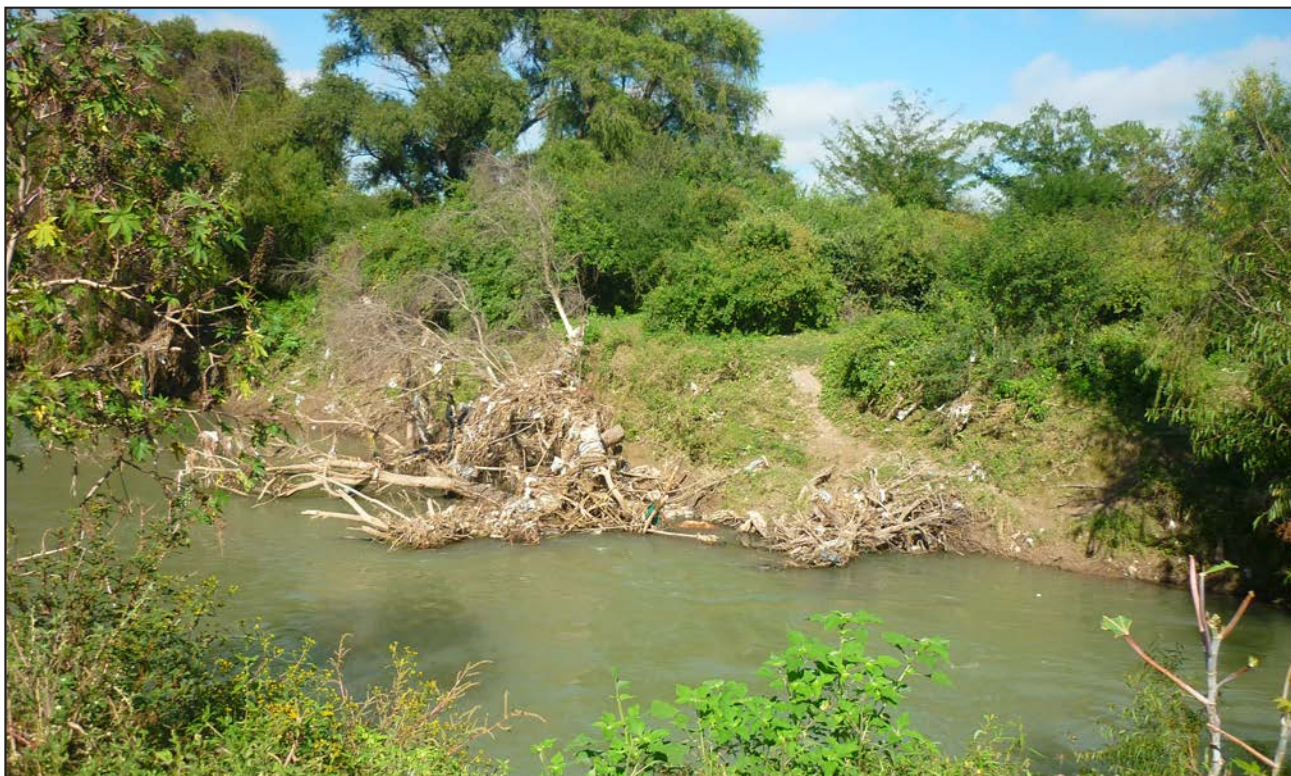
Figura 10. Residuos acumulados por la corriente.

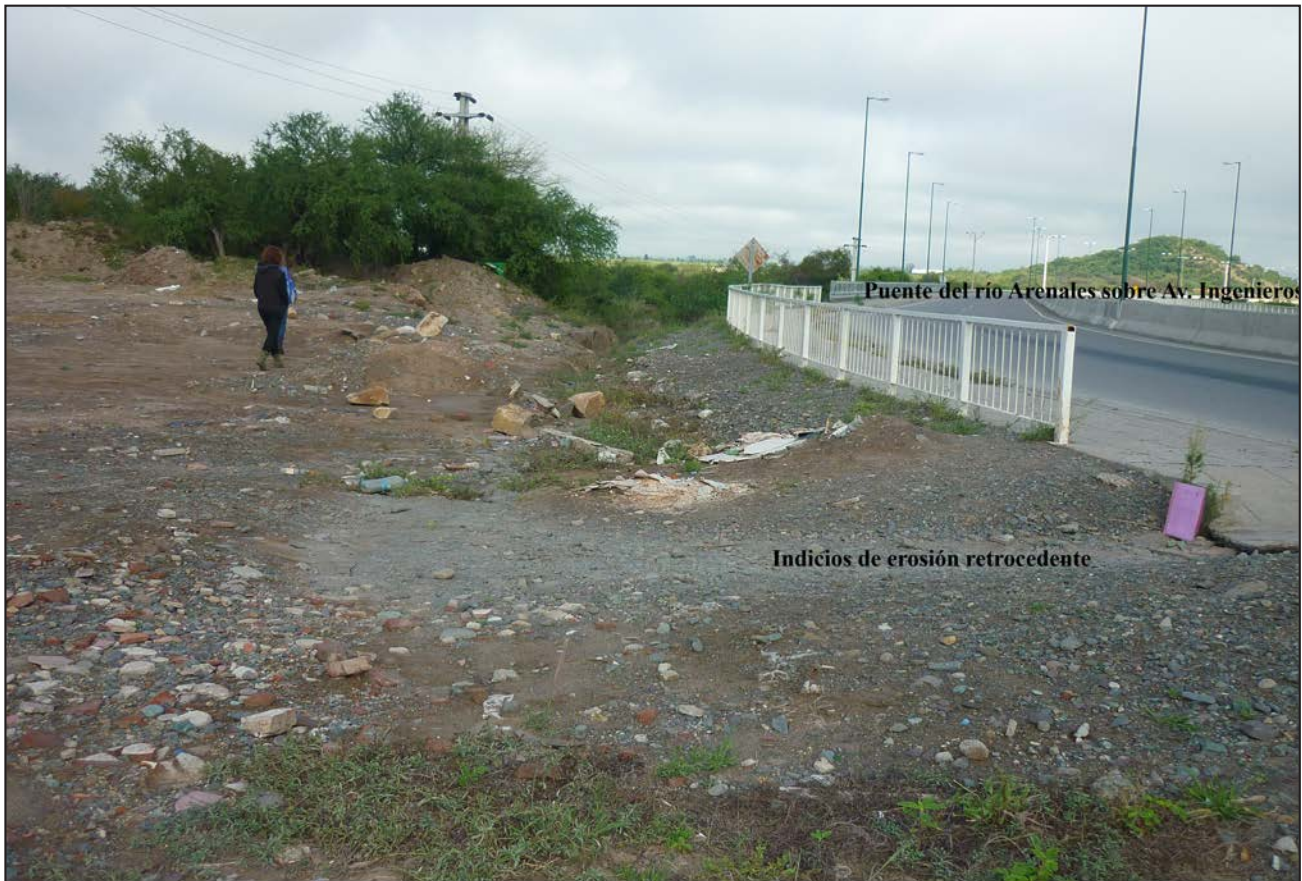
Los indicios de la erosión retrocedente, detectados durante el primer reconocimiento efectuado en marzo de 2015, permitieron establecer los sectores donde se eligió el lugar de inicio de las

mediciones planialtimétricas y realización del trazado de perfiles, Figura 15.

Figura 15. Evidencias de la erosión retrocedente.

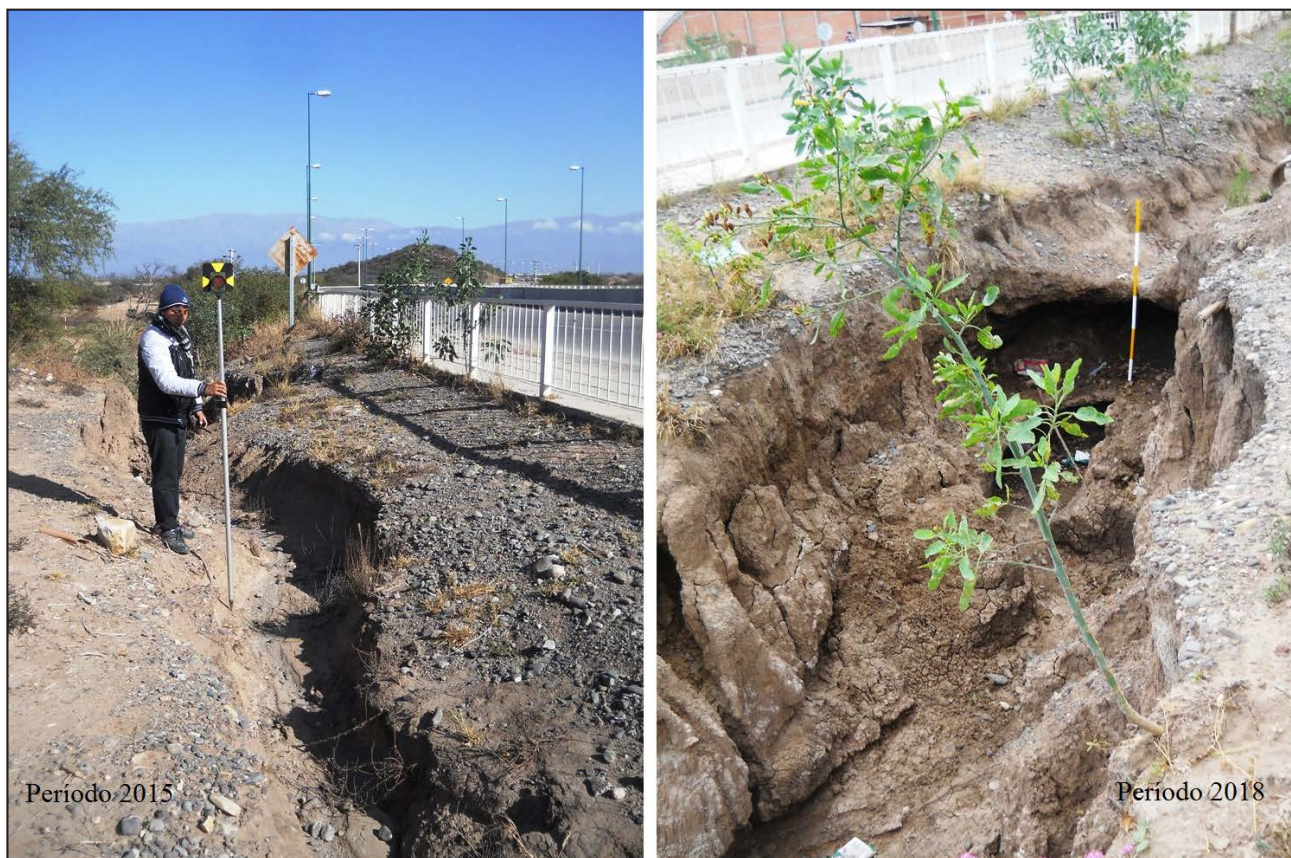
La Figura 18, a y b, muestra la evolución de la cárcava del Perfil N° 3a desde 2016 a mayo 2018. En b, el jalón indica la variación en depresión.

Figura 18. Evolución de la cárcava, periodo mayo 2016- mayo 2018.

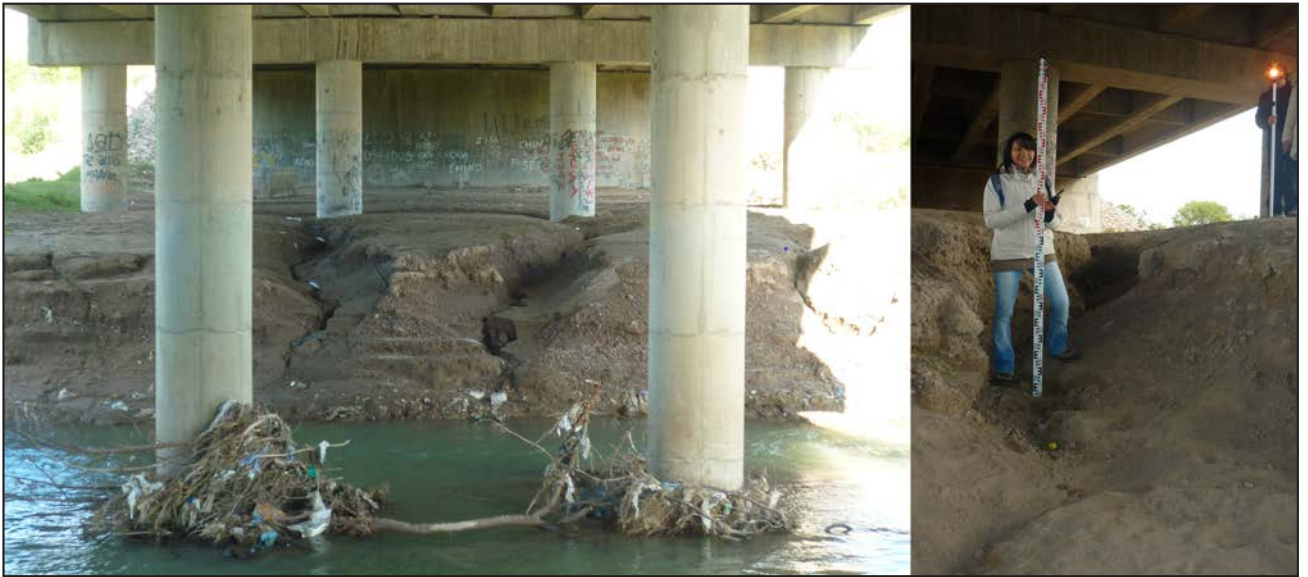
En la margen opuesta las pilas del puente son afectadas por cárcavas. La profundidad y amplitud de las cárcavas son variables, siendo las pilas centrales las más expuestas. Se reconocieron surcos y cicatrices que indican una futura extensión en dirección retrocedente hacia el estribo.

La evolución de las cárcavas en ambas márgenes constituye un riesgo para la obra civil, ya que el incremento de éstas expone las pilas y las fundaciones a la acción erosiva de la corriente fluvial. Dicha acción se ve incrementada en la margen izquierda por la proximidad al ex vertedero y por ser continuas en el tiempo requieren de medidas tendientes a protegerlas.

Figura 19. Cárcavas sobre margen derecha del río Arenales que afectan pilas del puente.

- Para las cárcavas se recomiendan fajinadas y palizadas. En el caso de las cárcavas activas es conveniente desviar el agua que se dirige a ellas mediante un desagüe apropiado (Paniagua, 2016).
- Para estabilizar las laderas del ex basural se podrían utilizar cubiertas vivas y sistemas de confinamiento de suelos. Los riesgos relacionados con la actividad antrópica

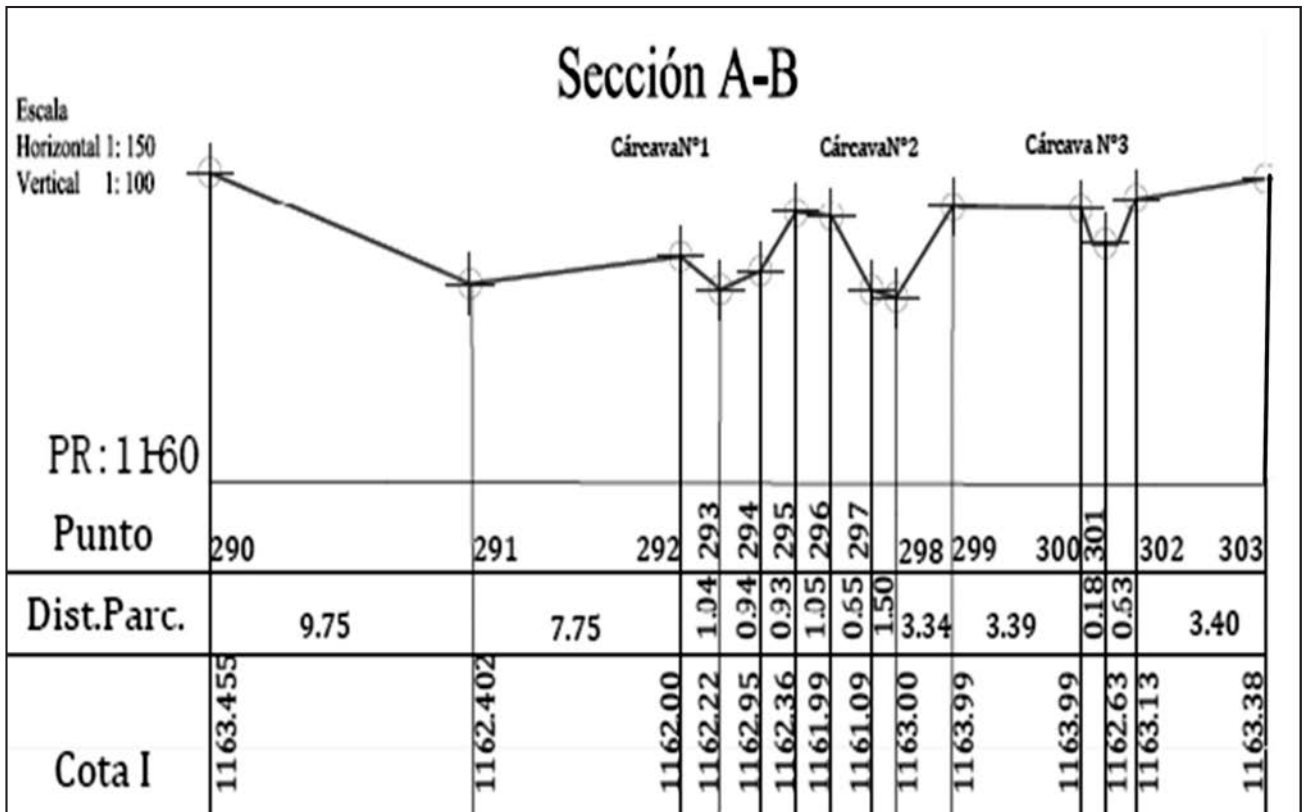
En el período 2015-2016 se observó la formación de tres cárcavas contiguas a las pilas del puente exponiéndolas a la erosión fluvial, con el riesgo de afectar la estabilidad de las cimentaciones (Figura 19). La de mayor relevancia con -0,80 m de profundidad y una amplitud de 6 m. El volumen desplazado en la cárcava N° 1 fue de 4 m³; en la cárcava N° 2 de 5 m³ y en la cárcava N° 3 de 1 m³. La Figura 20 corresponde al Perfil A-B ubicado en planta en la Figura 12.

Figura 20. Perfil transversal de las cárcavas ubicadas sobre la margen derecha del río Arenales.
