Revista de la Universidad del Zulia

Año 9 N° 23

La casa patrimonial como alojamiento tipo posada en Santa Lucía de Maracaibo

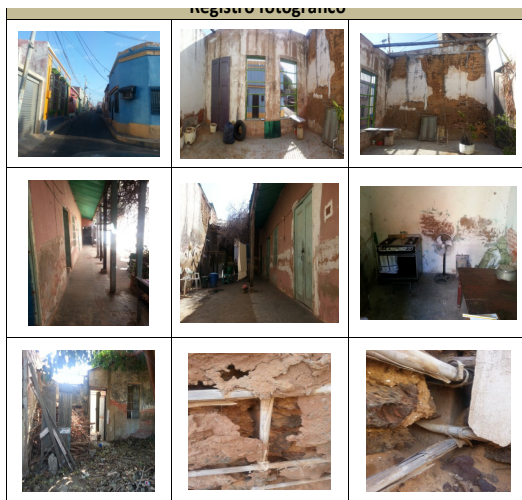
Figura 5

En relación con los materiales y el sistema constructivo, es una vivienda con sistema constructivo mixto de bahareque y mampostería de ladrillo. La pérdida del techo del pabellón frontal ha expuesto los materiales a la intemperie y polilla, por lo que los muros de bahareque de la sala y la madera de los horcones se encuentran en un avanzado estado de deterioro. Las tejas de los techos han sido reemplazadas por láminas de zinc o asbesto. En sus muros puede observarse sustituciones del bahareque por bloque de arcilla, como es el caso de la fachada y el muro medianero derecho o el revoque de paredes con friso convencional. Las paredes de la cocina y sala sanitaria fueron elaboradas en mampostería de ladrillo como construcción original. El corredor del patio interno tiene un acabado de piso con losas de concreto de 19cm x 19cm; y en general los pisos fueron sustituidos por cemento requemado.

La vivienda no tiene condiciones mínimas de habitabilidad, lo cual implica que sus habitantes están en condiciones de alto riesgo. Figuras 5 y 6.

Ha sufrido intervenciones anteriores, como una remodelación – se infiere en 1998- por parte del Centro Rafael Urdaneta (C.R.U.) (IPC, 1998), organismo que se encargó de derribar la fachada original dado su estado de deterioro y reconstruir en su lugar otra utilizando materiales como bloque de arcilla, cemento y perfiles de hierro, aún cuando se respetaron las características estilísticas de la época se perdió la ornamentación y elementos originales como la cornisa, ventanas y puerta principal.

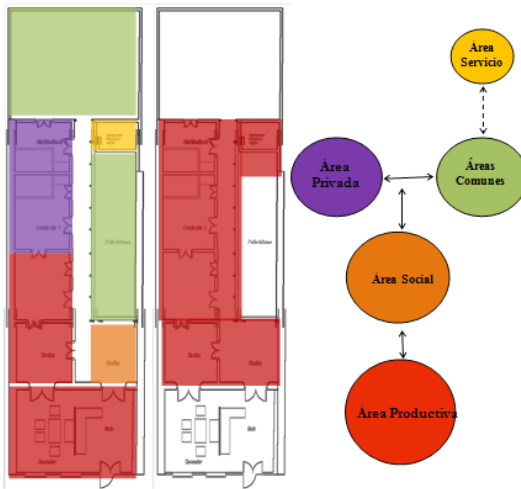
Figura 7.

En una primera etapa la residencia puede funcionar como vivienda productiva, rehabilitándola y acondicionándola como posada para hacerla funcional y espacialmente confortable. En esta fase la vivienda puede prestar básicamente el servicio de alimentos y bebidas, con una habitación matrimonial disponible para los huéspedes. Se adecúan los espacios abiertos como áreas multifuncionales adaptándolos a las necesidades y requerimientos de los huéspedes y clientes, que además podrían tener rentabilidad alquilándolas para eventos privados en íntimo. Ver tabla 1 y figuras 7 y 8.

El modelo de vivienda progresiva se ha propuesto para una segunda etapa, para ampliar el servicio de alojamiento de una habitación a cinco con diferentes características. Este planteamiento está condicionado a un estudio previo por expertos sobre la afectación estructural, constructiva y de características bioclimáticas de la vivienda, ya que implica una segunda planta y por lo tanto anexas además un núcleo de circulación vertical completamente ajenos a la vivienda base. Generalmente cuando se ofrece un servicio de calidad a precios razonables, la demanda de huéspedes aumenta y se hace necesario tener una opción viable previendo esta circunstancia a futuro, según las necesidades, sugerencias y preferencias de los clientes; y, las posibilidades de ampliación, gestión y financiamiento de la familia encargada de la posada. Ver tabla 2 y figuras 7 y 8.

Planta baja de distribución (1ra Etapa) Planta alta de distribución Progresiva

- **Área Productiva:** para los servicios de alimentos y bebidas y alojamiento Habitación 1 (H1) en planta baja. En planta alta se propone cuatro habitaciones con diferentes características
- **Área Privada:** en planta baja compuesta por 2 habitaciones (H2 y H3) con sala sanitaria compartida donde pernoctan los ocupantes de la vivienda.
- **Área Social:** corresponde al estar íntimo y área de recepción para huéspedes.
- **Áreas Comunes:** el patio interno y traspatio dedicada a las dinámicas de esparcimiento, recreo u ocio cuyo uso los ocupantes comparte con el huésped, como espacios para la lectura, café matutino, área de exhibición y exposición exterior, entre otros.
- **Área de Servicio:** corresponde a las funciones de mantenimiento de la vivienda como lavandería, depósitos de fauna limpia y sucia y tanque de agua que se encuentra aislada del área privada y social.
