Habitabilidad de la vivienda emergente para trabajadores migrantes en Villa de Arista, San Luis Potosí

Habitability of the emerging housing for migrant workers in Villa de Arista, San Luis Potosí

Fig. 5. Plano de conjunto Albergue Comunitario Villa de Arista.

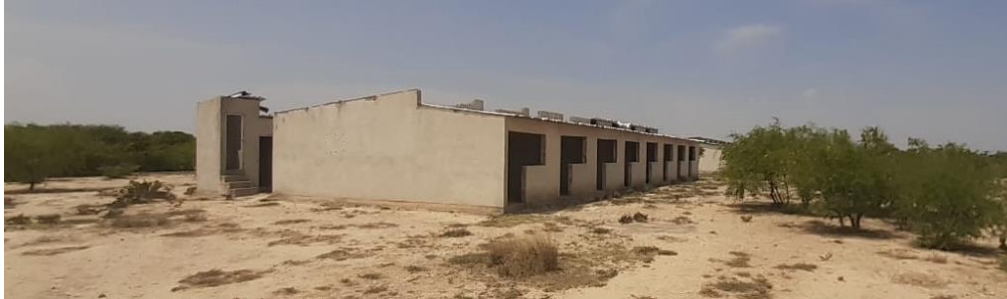
Fig. 3. Complejo habitacional para jornaleros en la comunidad de Buenavista, Villa de Arista, San Luis Potosí.

Con este plan de acción, en coordinación con el Ayuntamiento Municipal, se inició la construcción y remodelación de centros destinados para jornaleros agrícolas que se encontraban en condiciones de deterioro y abandono, dotando a los usuarios de infraestructura básica, servicios de agua potable, energía eléctrica, espacios de lavandería, entre otros.

A pesar de la iniciativa gubernamental, solo se logró cubrir una pequeña parte del problema, ya que los albergues se ven rebasados de su máxima capacidad durante las temporadas altas y solo abarcan un porcentaje menor del total de la población migrante.

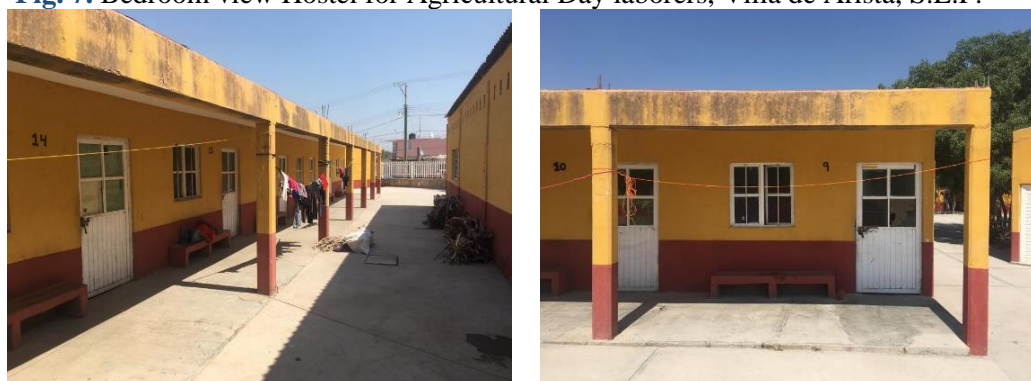
Fig. 7. Vista de dormitorios Albergue para Jornaleros Agrícolas, Villa de Arista, S.L.P.
Fig. 7. Bedroom view Hostel for Agricultural Day laborers, Villa de Arista, S.L.P.

Espacio	Dimensión mínima normada (m ²)	Dimensión real (m ²)	Status
Área de Esparcimiento	1775.124	1868.25	
Cocina-Comedor	200	124	
Área de dormitorios (pieza de habitación)	8	16	
Área de Lavado	22	120	
Baños	22	21	
Regaderas	9.9	22

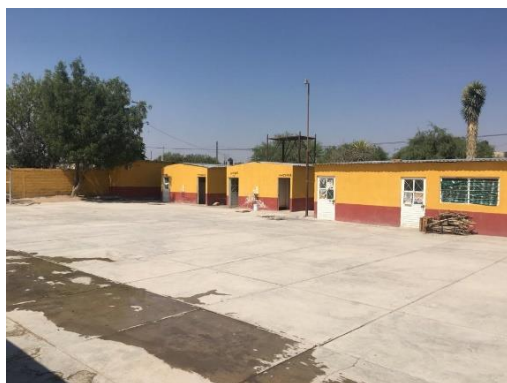
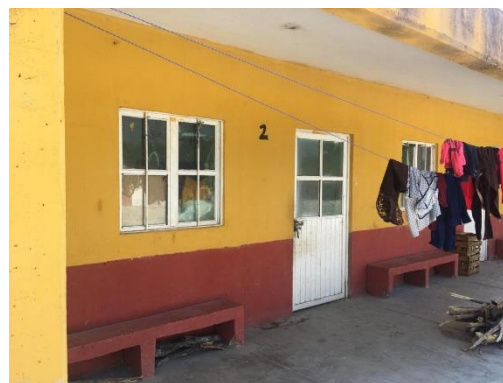
Fig. 8. Interior de Albergue para Jornaleros Agrícolas, Villa de Arista, S.L.P.

El RCSLP, menciona que por cada 5 habitaciones deberán de existir dos módulos de servicio sanitarios, por lo que a 26 habitaciones le corresponden 10, al contar solo con 5 módulos el Coeficiente de Hacinamiento Diurno es rebasado por el doble (Ver **Tabla 5**).

Según el RCSLP, el número máximo de personas en una habitación de las características del albergue es de 2 personas, tomando como referencia ese Coeficiente de Hacinamiento Nocturno Máximo, la relación entre el número de habitantes del albergue y el número de dormitorios disponibles resulta ser 1.92 veces mayor (Ver **Tabla 6**).

Una de las principales problemáticas es el acceso a los pocos servicios sanitarios que existen, además, al ser compartidos por tantas personas, se propicia el esparcimiento de virus y enfermedades, que podría derivar en una conjunta crisis sanitaria.

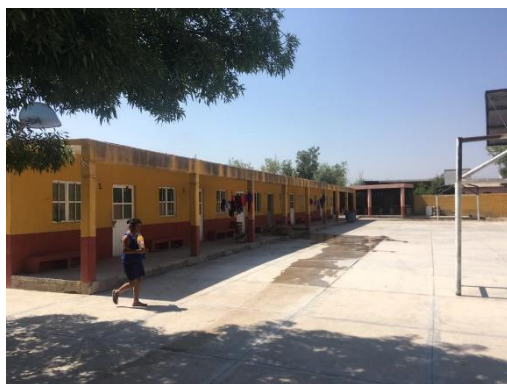
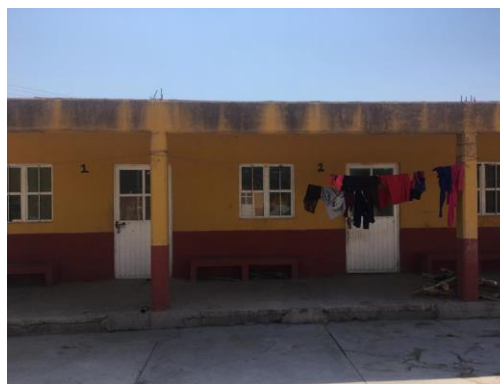
Fig. 9. Interior de Albergue para Jornaleros Agrícolas, Villa de Arista, S.L.P.

No. de habitantes	Superficie construida del predio (m ²)	Coefficiente de T según (G)	Coefficiente de T Real	Status
100	1868.25	1.0	0.95
