Viaducto carretero en ambientes de complejidad geológica-geotécnica

Road viaduct in a site of geological-geotechnical complexity

Marcelo E. Zeballos ¹

Carlos Gerbaudo ²

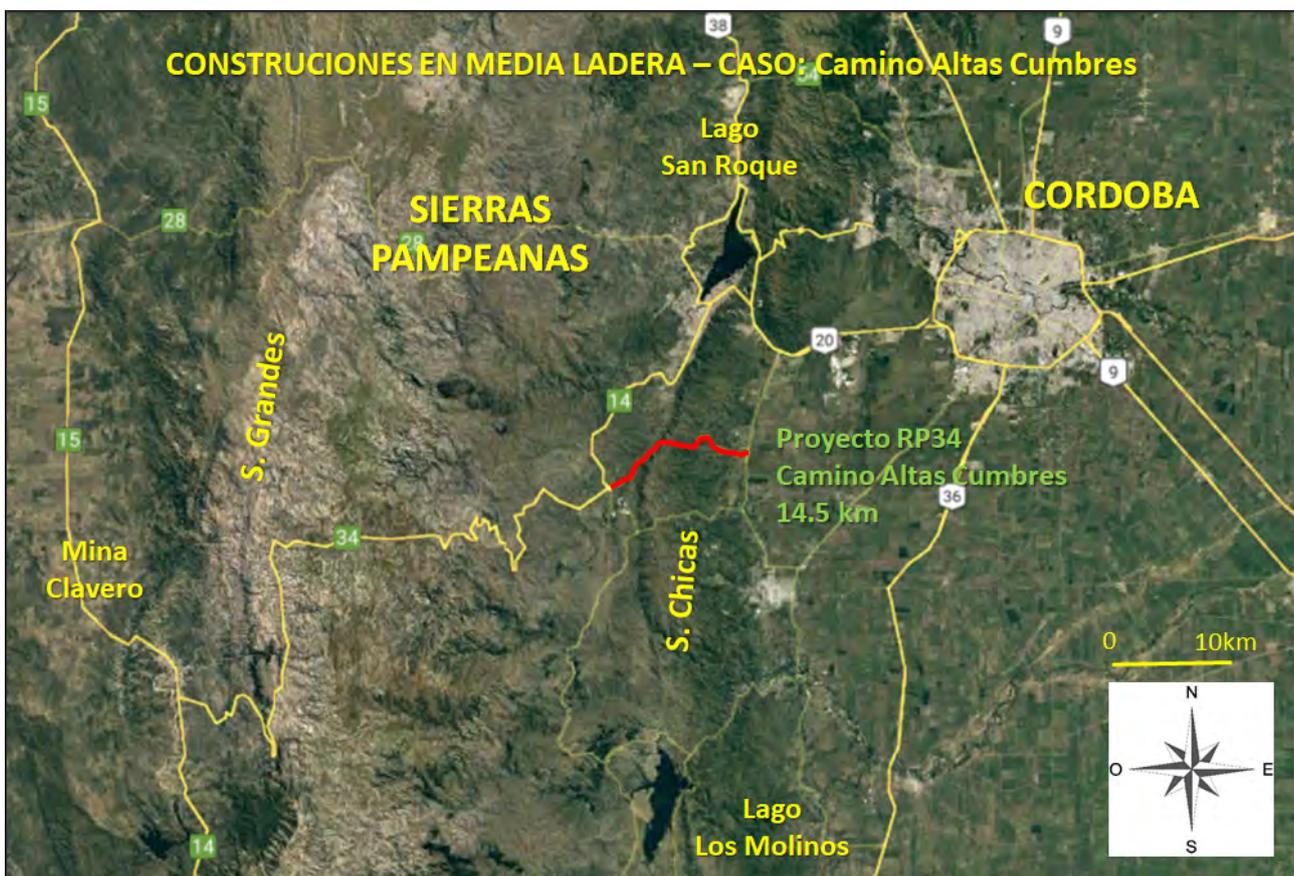
Figura 1. Localización del trazado final del "Camino de Altas Cumbres".

cientemente, se ha materializado el último tramo de vinculación, el cual comprende un trazado de 14,5 km, que atraviesa las denominadas Sierras Chicas, última formación montañosa, al este del trazado. La Figura 1 muestra la localización de la traza y el sector referido en esta publicación.

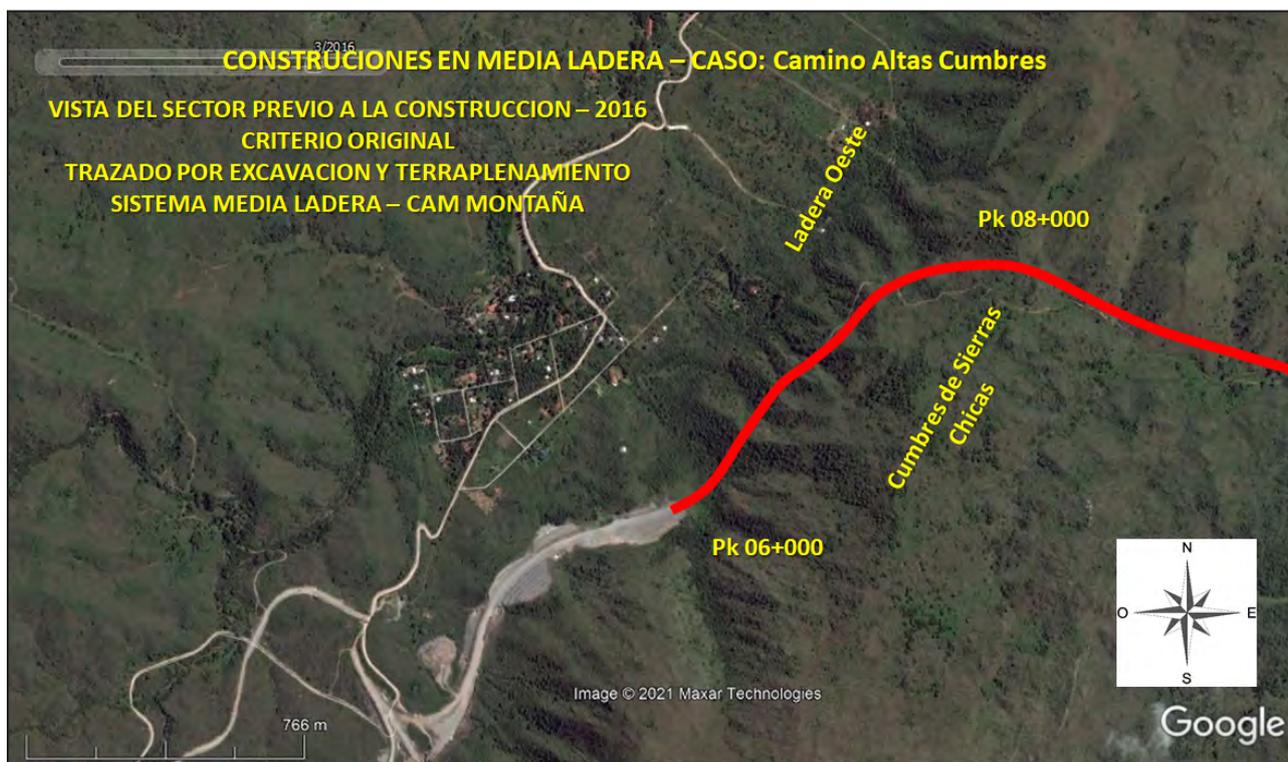
Figura 2. Localización del sector de ubicación de viaductos, entre pk 06+000 y pk 08+000.

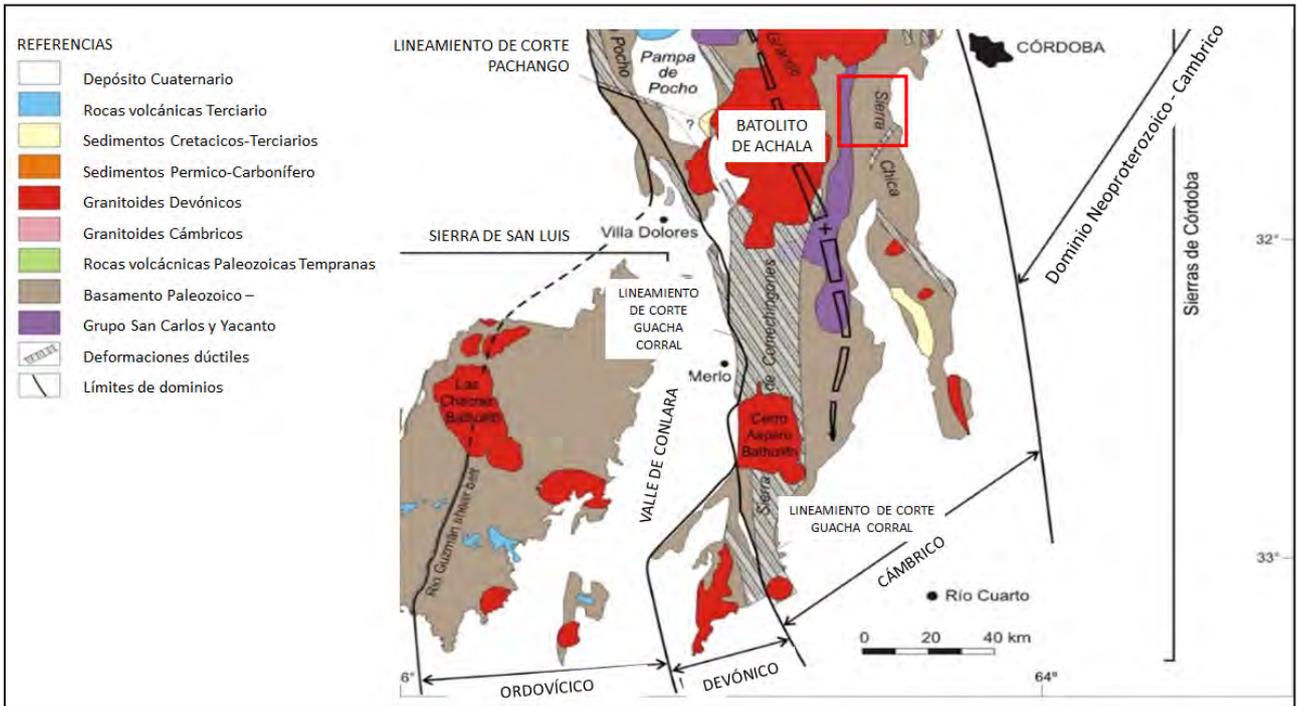
Figura 3. Geología de las Sierras Pampeanas de Córdoba y San Luis. Adaptado de Martino et al (2012).

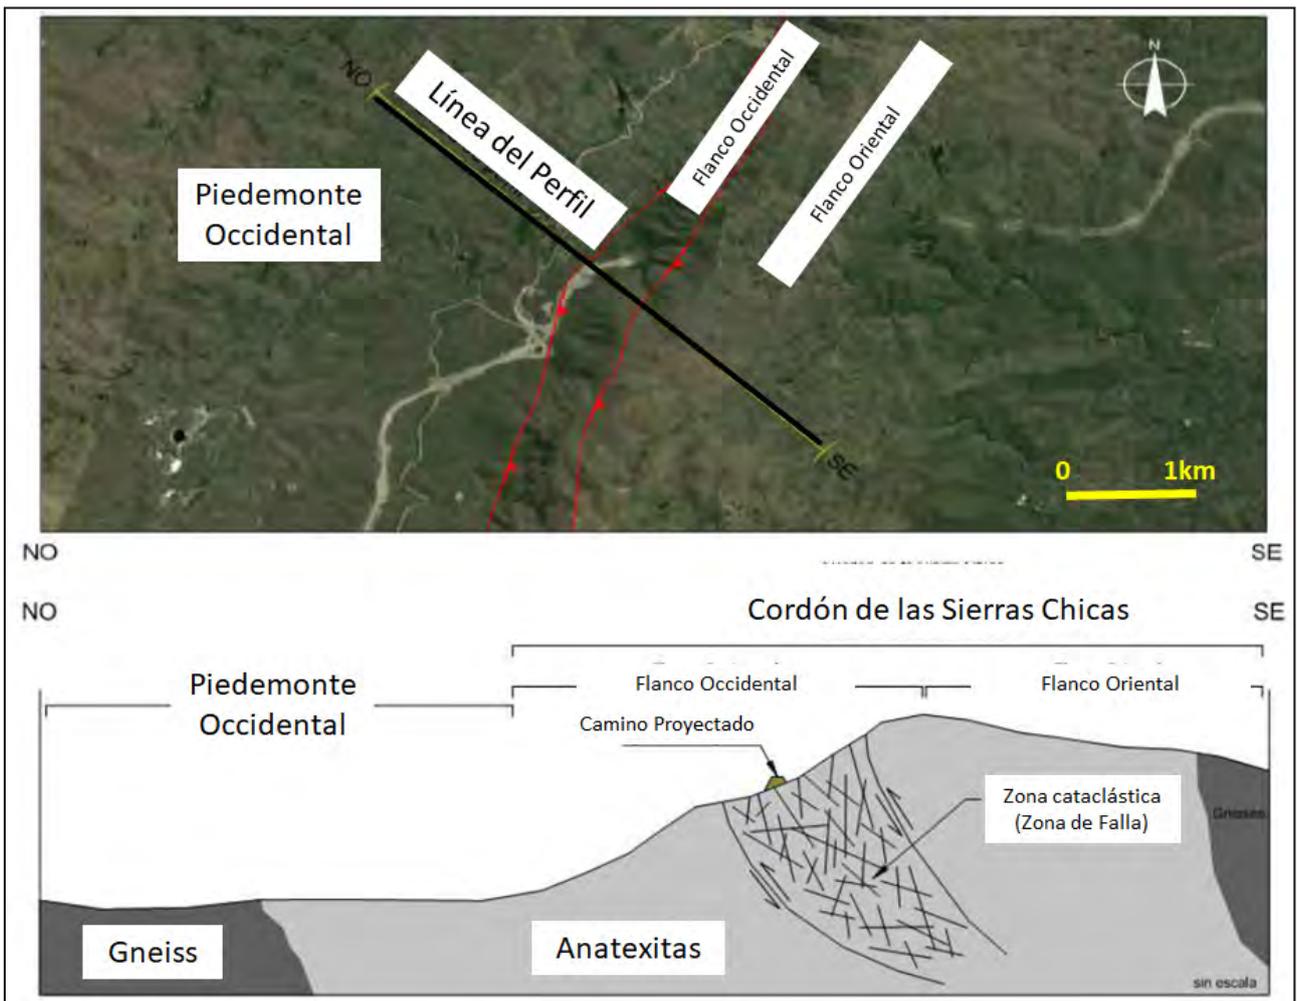
Figura 4. Perfil transversal de las Sierras Chicas. Localización el sector de interés. Fuente: AbyaTerra, (2015).

Se trata de una estructura regional de carácter inverso, orientación general norte-sur y plano buzante al este (entre 35°-60°). En la zona específica de análisis, la misma presenta una bifurcación paralela, lo cual favorece el desarrollo de una faja de deformación cataclástica de aproximadamente 400 m de ancho, con litotipos brechados asociados. La Figura 4 muestra un esquema de un perfil regional del sector, con la indicación de la posición relativa de la traza.

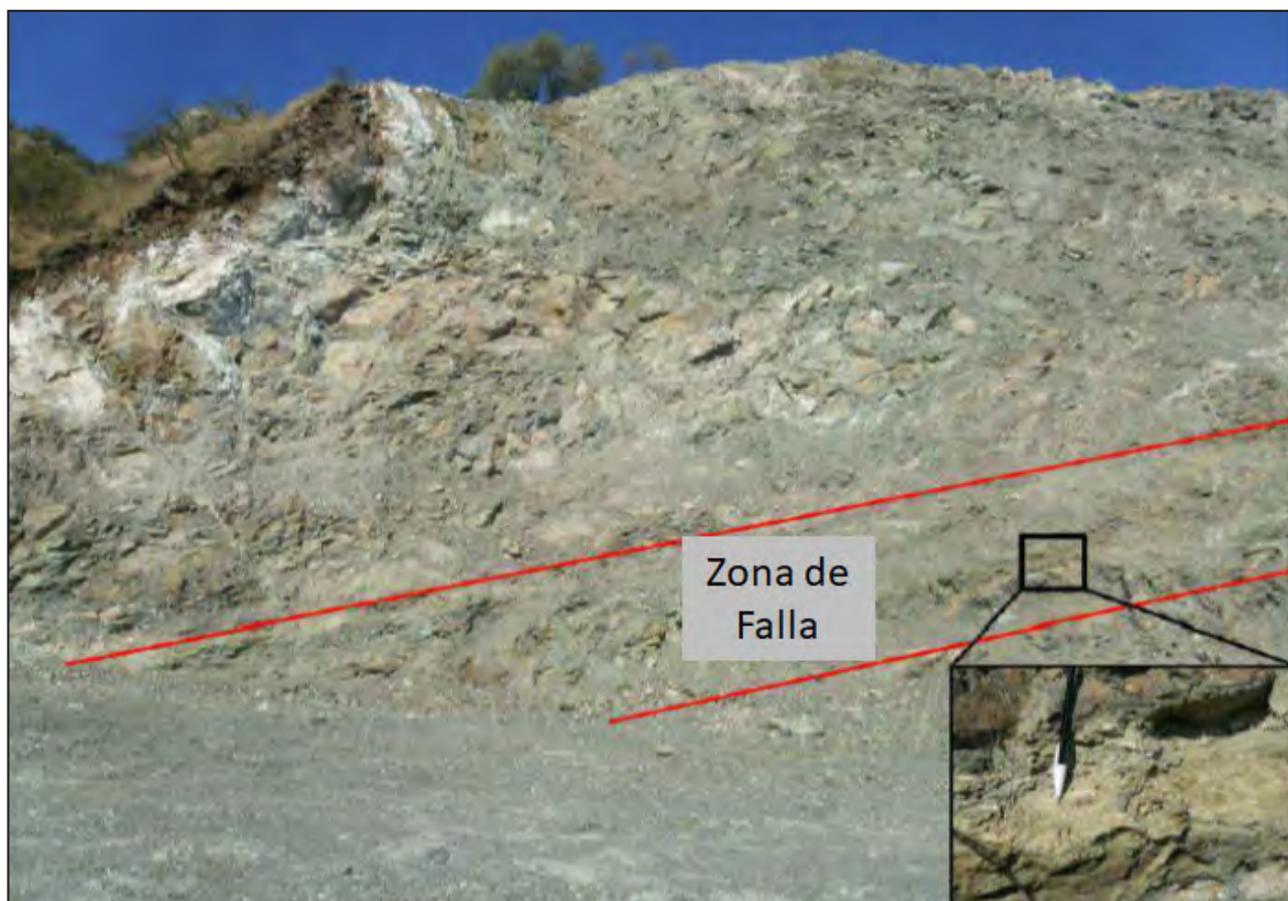
Figura 5. Vista de excavaciones al sur del sector de viaductos. Presencia de fallas continuas.

Los reconocimientos preliminares sobre el sector, especialmente sobre los frentes excavados al sur del emplazamiento de los viaductos, mostró la existencia de zonas de falla, de continuidad apreciable (> 7 m de longitud) y espesores que alcanzan los 2 m, con buzamientos e inclinación variables. Estas fallas se caracterizan por estar conformadas por materiales extremadamente fragmentados y presentar una coloración verdosa como consecuencia de los minerales arcillosos neoformados en dichas estructuras, tal como se observa en la Figura 5. Este tipo de estructuras favorecen la concentración de agua, lo cual agudiza los posibles riesgos de deslizamientos localizados. En general, las estructuras descritas no se encuentran aisladas, sino que se manifiestan conjuntamente con otras fallas de similares características, formando un sistema conjugado de fracturas, tal como se observa en la Figura 6.

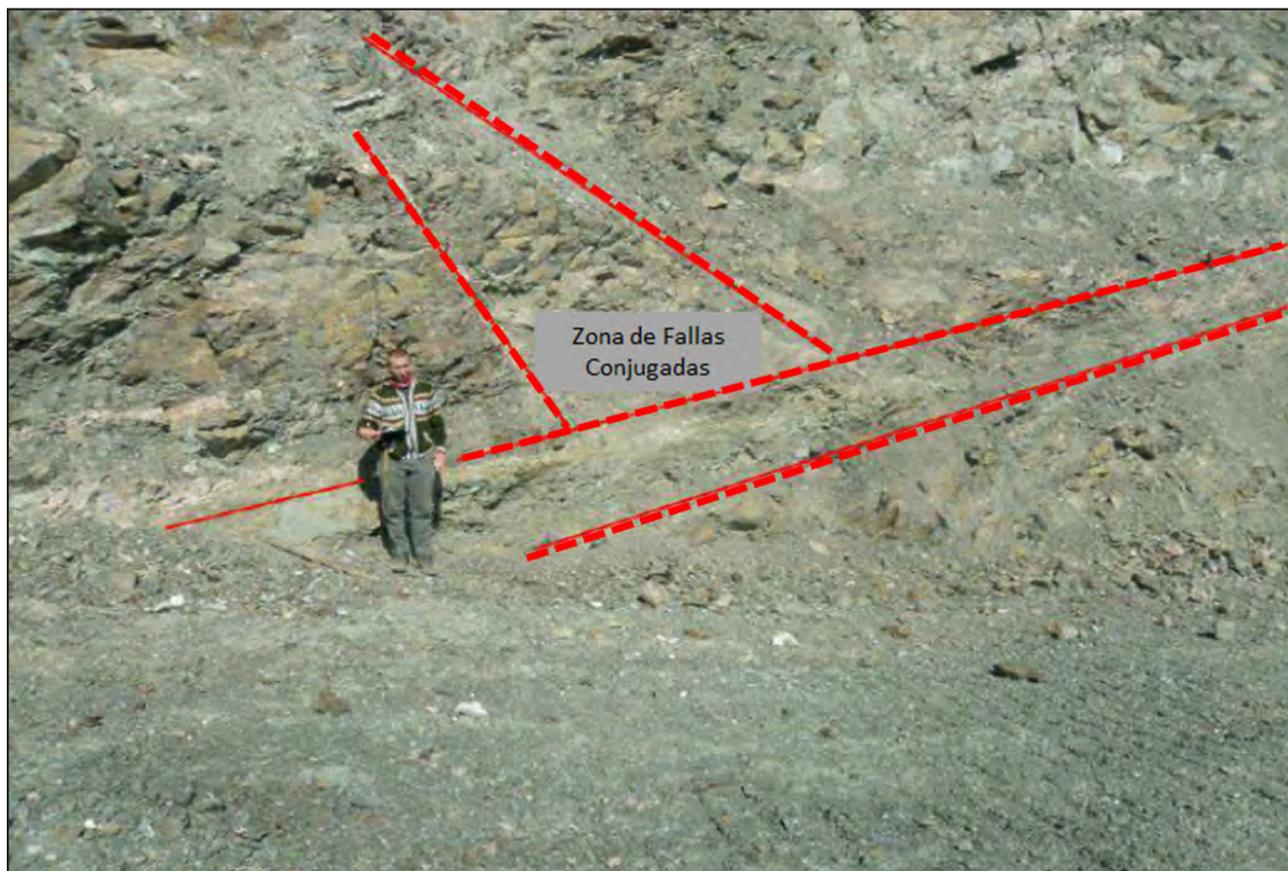
Figura 6. Vista de fallas conjugadas en sectores excavados al sur del emplazamiento de los viaductos.

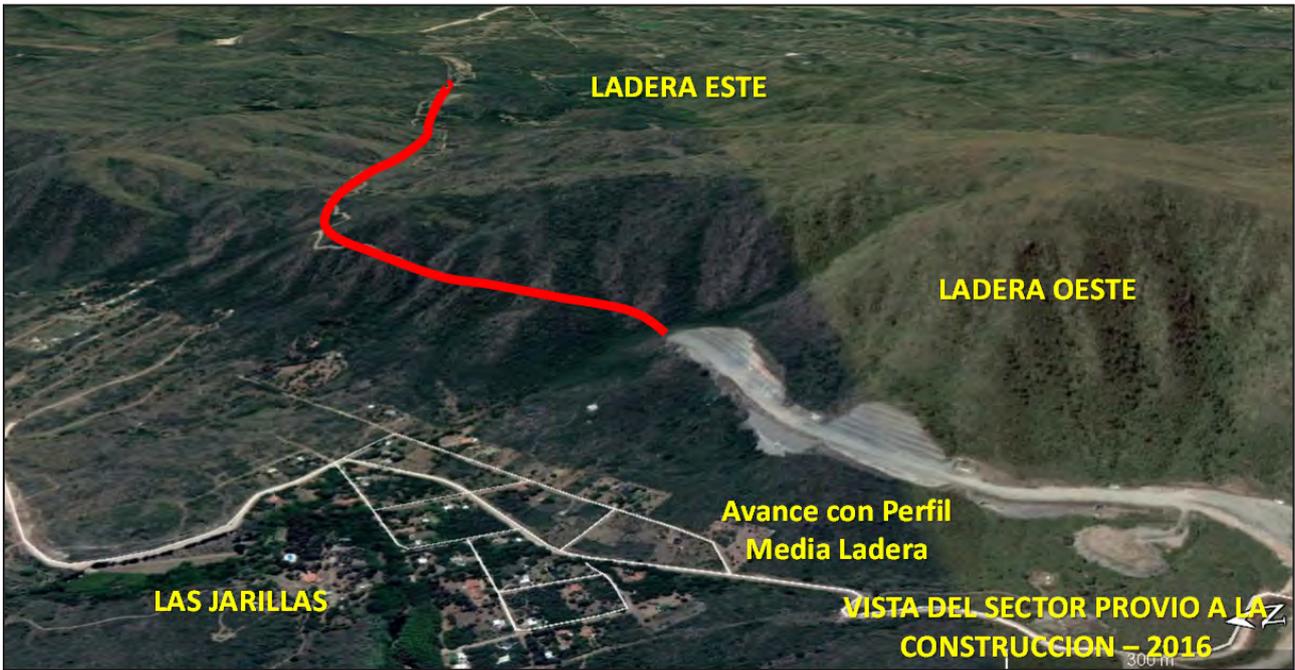
Figura 7. Vista del sector de viaductos previa a su ejecución, y del sector de trazado ejecutado por excavación y terraplenado.

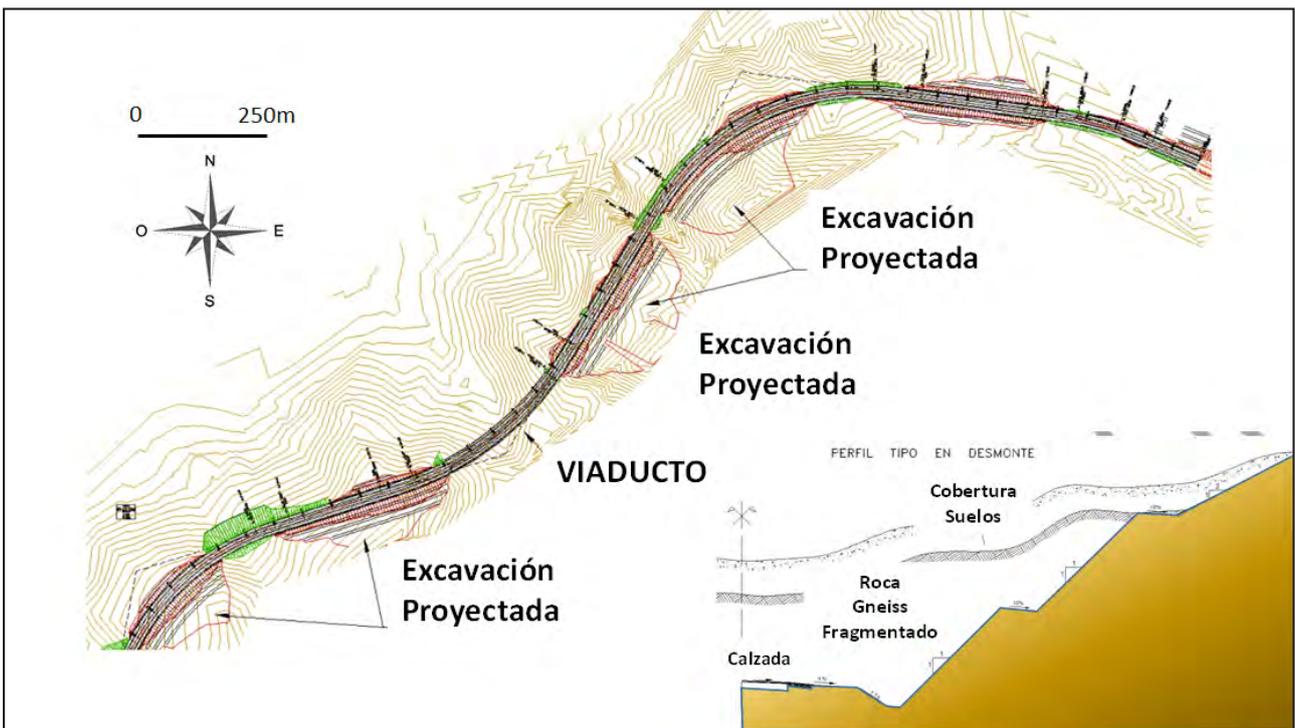
Figura 8. Propuesta inicial de tratamiento del sector a través de excavación y terraplenado.

La Figura 8 muestra la previsión original de la disposición en planta del trazado, indicando los espacios ocupados por las excavaciones en la ladera, así como la característica general del perfil transversal originalmente planteado.

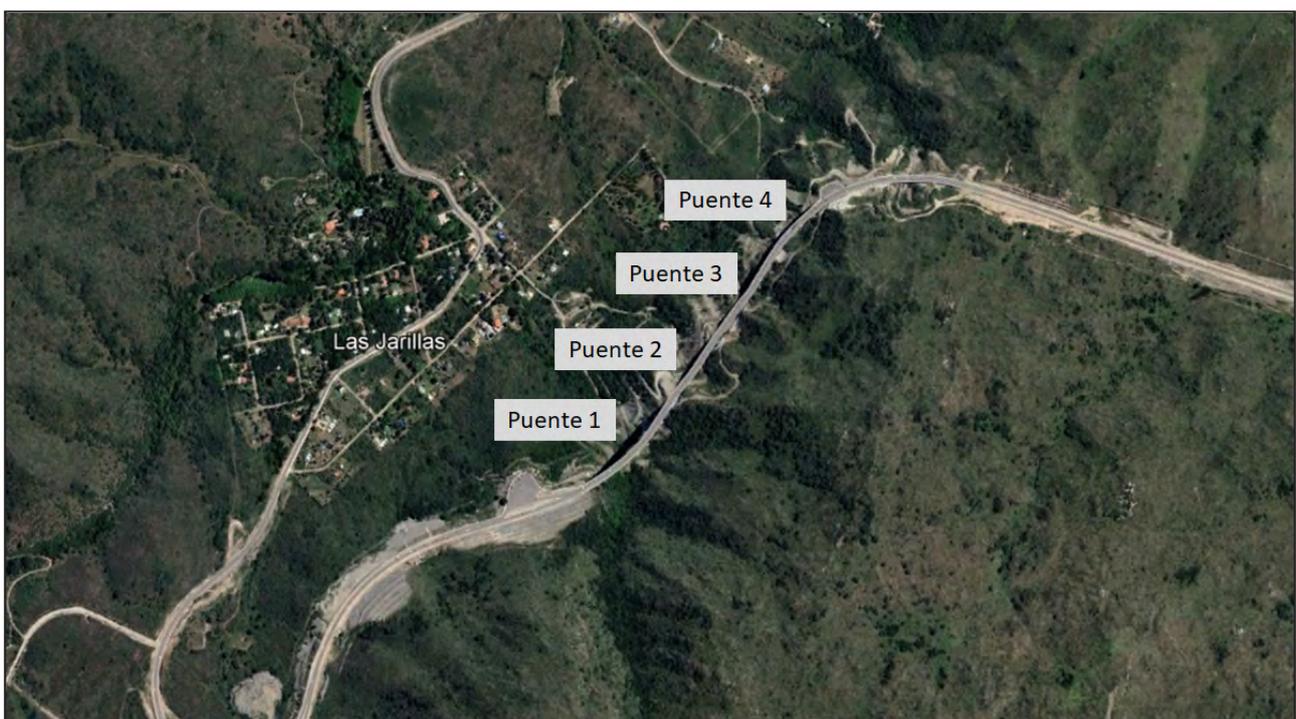
Figura 9. Planta del sector con la alternativa de ejecución de viaductos.

construcción de viaductos, que alejaba hacia el oeste la posición de la traza. Los viaductos se han cimentado en forma superficial, con excavación local hasta alcanzar un plano de apoyo adecuado en cada sitio. De esta forma la combinación estructural adoptada reduce significativamente el impacto visual sobre la ladera. Construidas las pilas el montaje de vigas principales de cada puente se realiza a través de la utilización de una viga de lanzamiento.

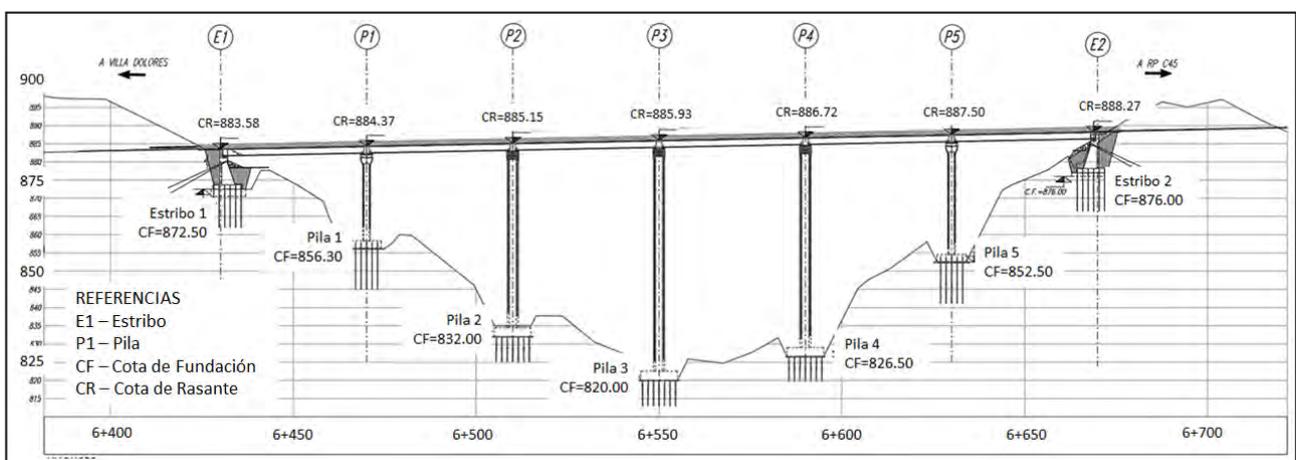
Figura 10. Perfil longitudinal de viaducto 1.

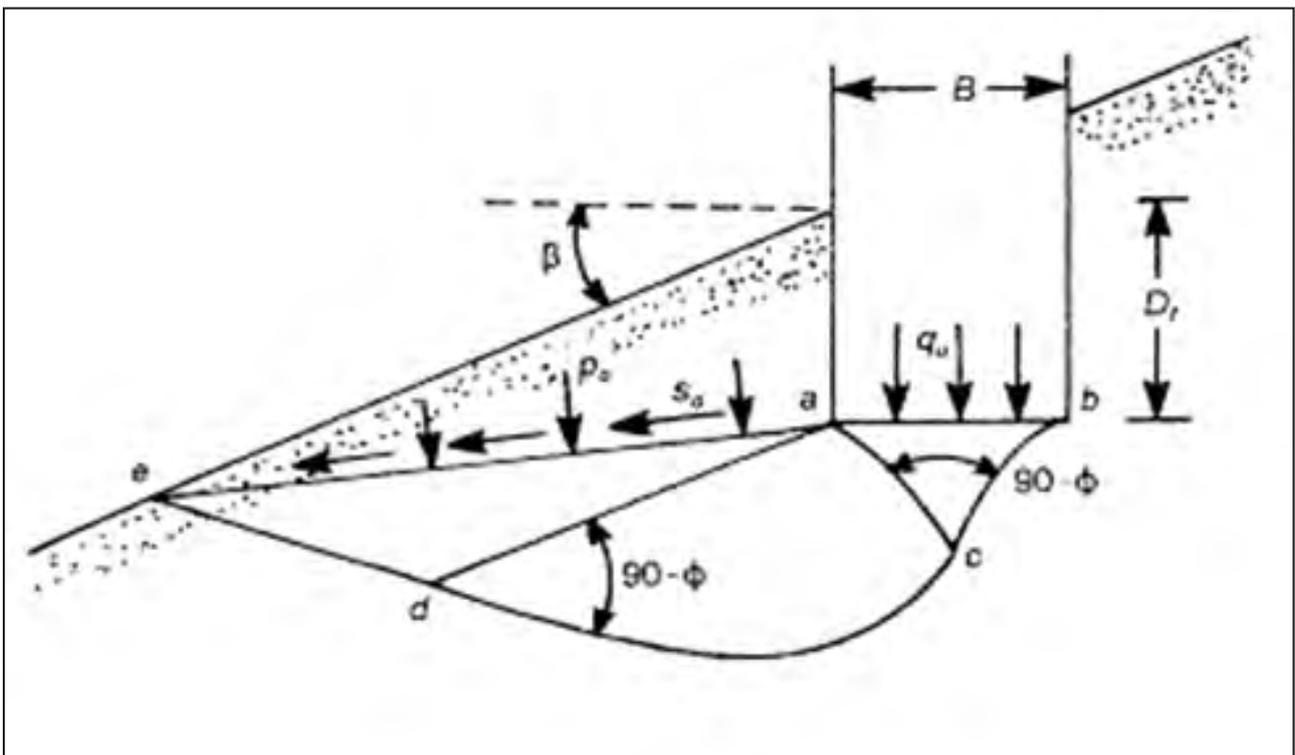
Figura 11. Esquema de modelo de rotura de la base superficial sobre medio continuo.

- Como un medio continuo. En tal caso, la base de cimentación se encuentra apoyada sobre una superficie de contacto que se localiza en proximidad del propio talud del emplazamiento. El modelo de cálculo empleado para la resolución de las cimentaciones en esta condición es el indicado en la Figura 11. Bajo esta forma de modelo de rotura la ecuación de determinación de la presión de rotura (q_u), es la indicada como (1). Para su empleo los reconocimientos de la campaña permitieron la definición de parámetros resistentes (cohesión, c y fricción ϕ) del macizo rocoso continuo con un peso unitario medio (γ), según el modelo de *Hoek (2007)*. Los coeficientes de contribución (N_{cq} y $N_{\gamma q}$) se definieron en función del ángulo de fricción característico en el plano de apoyo.

$$q_u = c N_{cq} + \frac{1}{2} \gamma B N_{\gamma q} \quad (1)$$

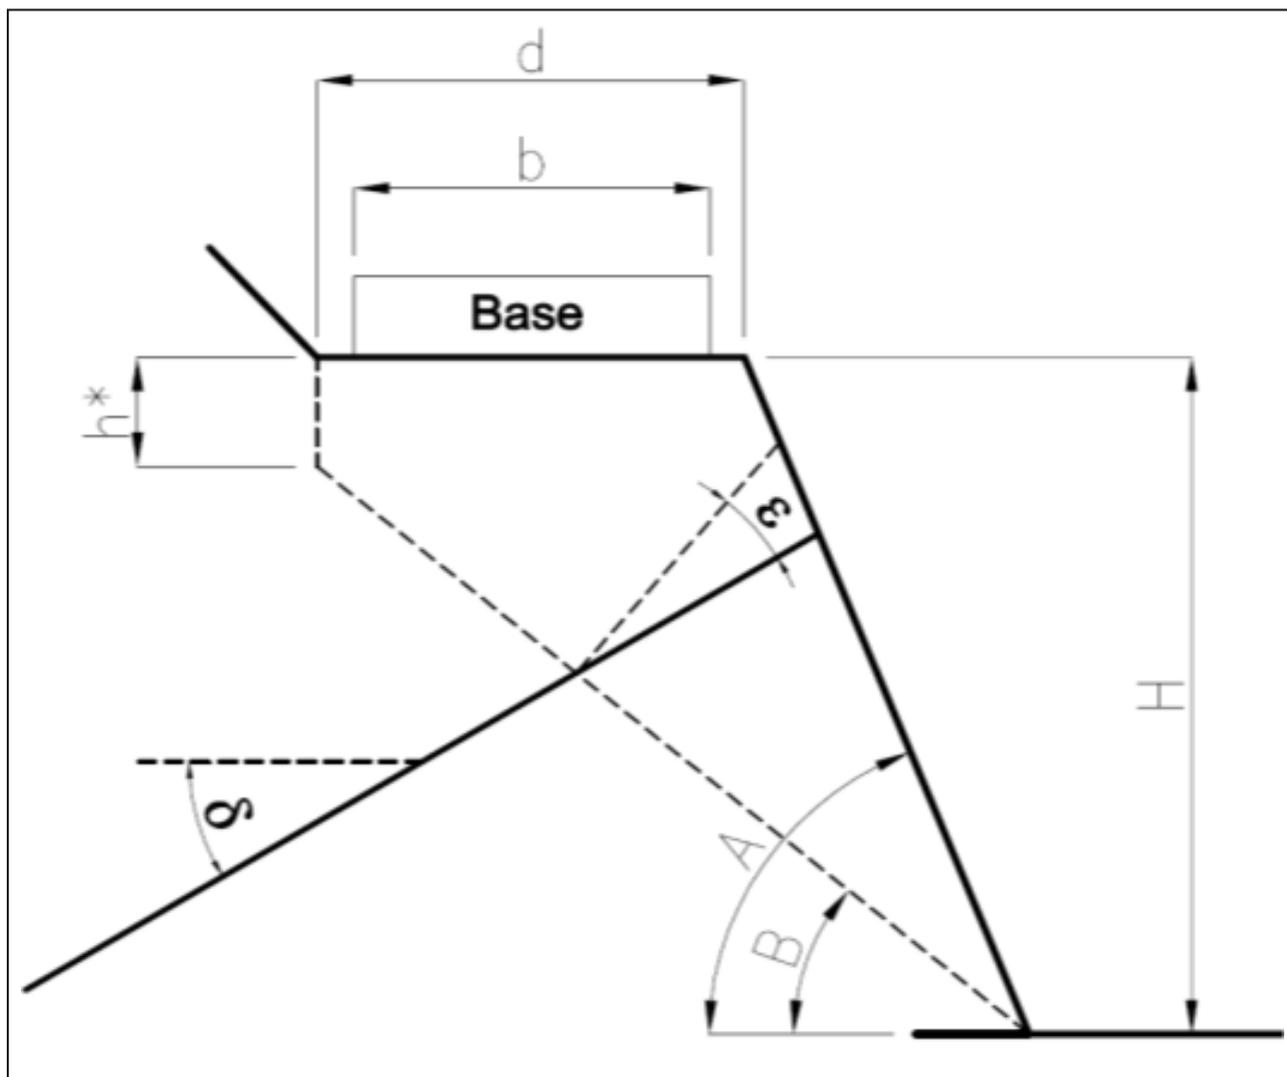
Figura 12. Esquema de cimentación superficial sobre modelo de rotura sobre plano de discontinuidad.

- Modelo de rotura sobre plano de discontinuidad. Para complementar el análisis anterior, la definición

de la presión de rotura admisible de cada una de las bases ha sido identificada en función de la disposición del sistema de discontinuidades menos favorable en el sitio de emplazamiento. En tal condición, el modelo de análisis aplicado, se base en el esquema indicado en la Figura 12. Dentro de este modelo la resistencia última al deslizamiento (τ) en el plano de discontinuidad ha sido valorada según el modelo de *Barton y Bandis (1982, 1990)*, indicado en la ecuación (2). La misma depende de la presión normal sobre el plano de deslizamiento (σ_n), del ángulo de fricción de base de los bloques en contacto (ϕ_b), y de los parámetros de ondulación de la superficie (JRC) y de resistencia a compresión simple de la junta (JCS).

$$\tau = \sigma_n \tan \left[\phi_b + JRC \log_{10} \left(\frac{JCS}{\sigma_n} \right) \right] \quad (2)$$

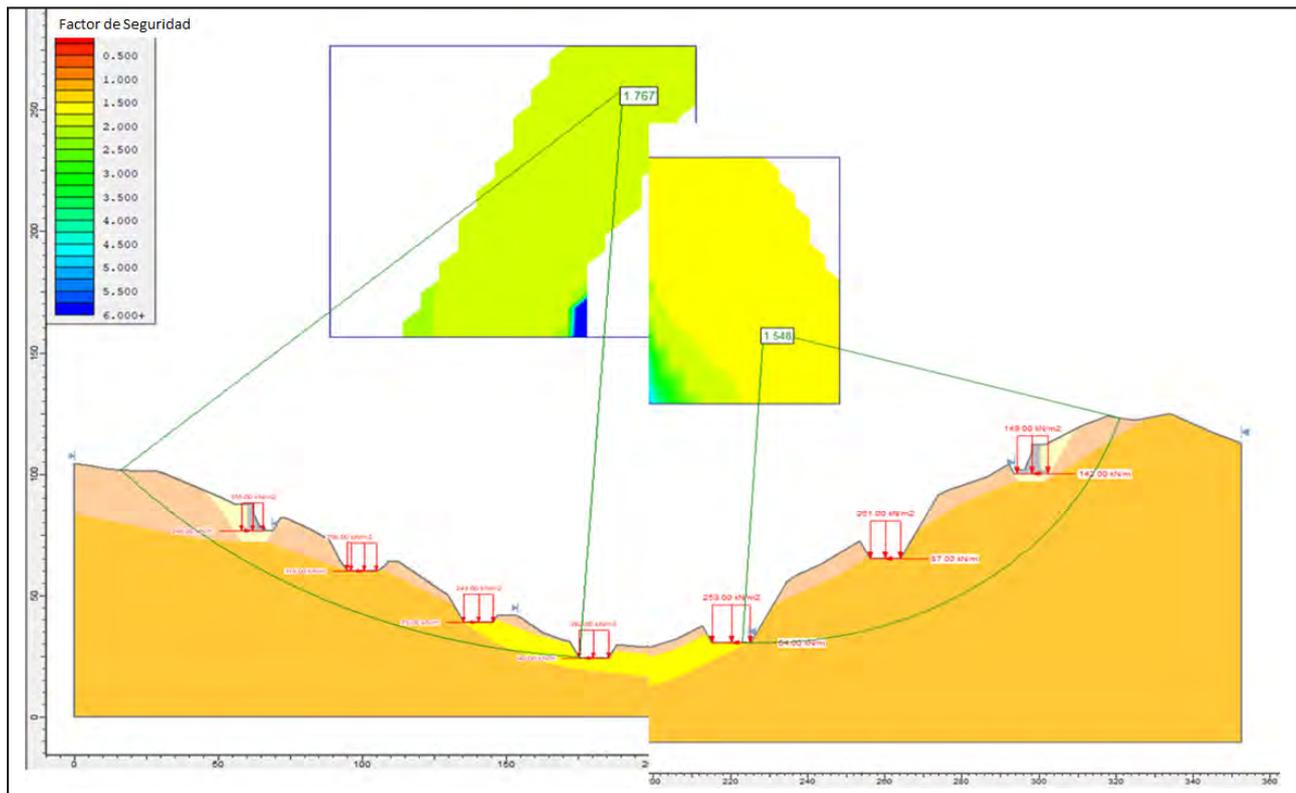
Figura 13. Representación esquemática de modelo de evaluación de estabilidad global de la ladera.

Los resultados han sido finalmente complementados con la evaluación de potenciales procesos de inestabilidad general de la ladera dentro de la cual se inscribe cada uno de los puentes del sistema. En tal sentido, el diseño ha sido complementado con la realización de los correspondientes modelos de estabilidad de taludes basados en criterios de equilibrio límite clásicos (*Das, 2013*). A modo de ejemplo de uno de los casos evaluados, se presenta la Figura 13.

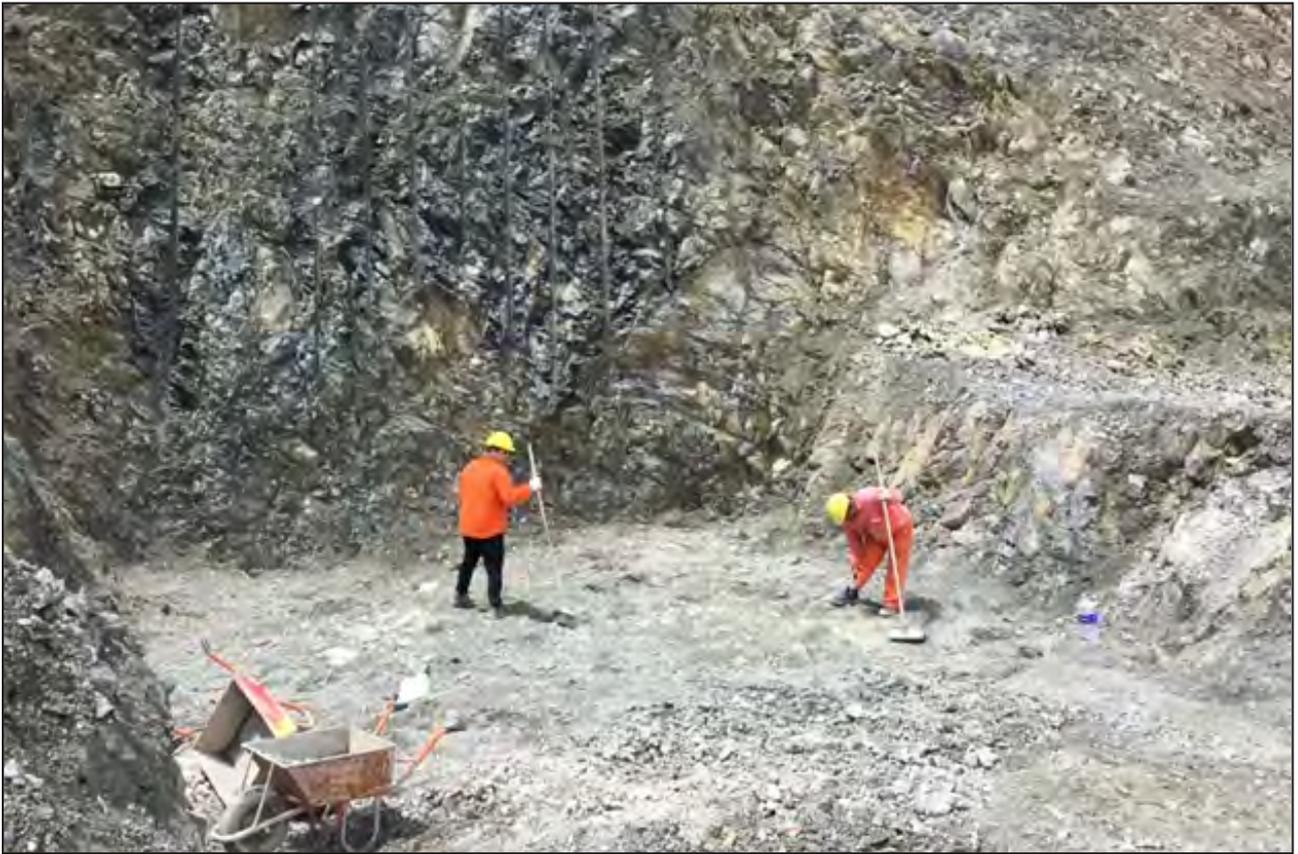
Figura 14. Vista de trabajos de limpieza del plano de apoyo.

Un aspecto que se destaca en el tratamiento dado a esta etapa de la obra es el hecho de haber considerado que el proyecto ejecutivo inicial debe ser permanente revisado en función de las condiciones locales que se aprecian durante la propia construcción. Como se ha indicado, en forma previa a la construcción se realizaron investigaciones geotécnicas para la definición de las cimentaciones a adoptar. Durante la ejecución de los trabajos de construcción se realizaron tareas de revisión e inspección de detalle del plano de apoyo logrado en cada punto de contacto de los puentes. La evaluación del plano de apoyo se ha efectuado mediante un relevamiento de detalle de la litología del sector y del propio sistema de discontinuidades del lugar. Previo a la ejecución del relevamiento se ha realizado la limpieza del plano de apoyo, para lo cual, concluidas las tareas de excavación mediante el empleo de equipamiento mecánico y voladuras localizadas, se ha procedido a la ejecución de la limpieza manual del plano alcanzado, tal como se muestra en la Figura 14.

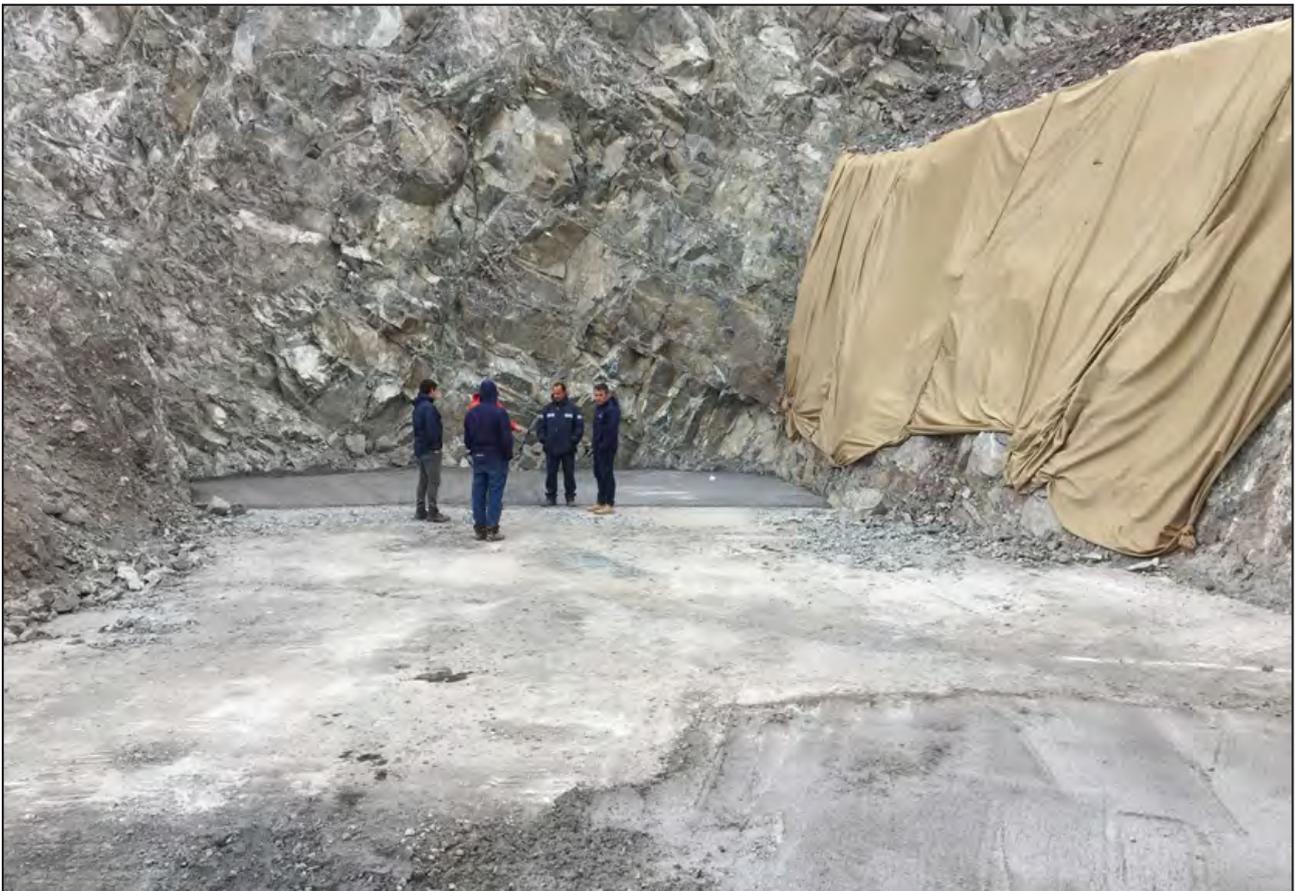
Figura 15. Vista del plano de apoyo de la cimentación cubierto con hormigón de base de asiento.

Este relevamiento se ha empleado para establecer la condición de aprobación del plano de apoyo conformado o, eventualmente, la revisión de las condiciones generales de cálculo en el sector excavado. La Figura 15 muestra una vista de las labores que se han realizado inmediatamente alcanzado el plano de apoyo con las condiciones de calidad de roca pretendida. En vista de tratarse de un material con la posibilidad de desarrollo de procesos de meteorización de alta velocidad cuando la roca se pone en contacto con el ambiente, se estableció que, alcanzado el plano de apoyo, se debía ejecutar un bloque de hormigón a modo de base de asiento, con una calidad de hormigón similar a la resistencia propia del macizo rocoso.

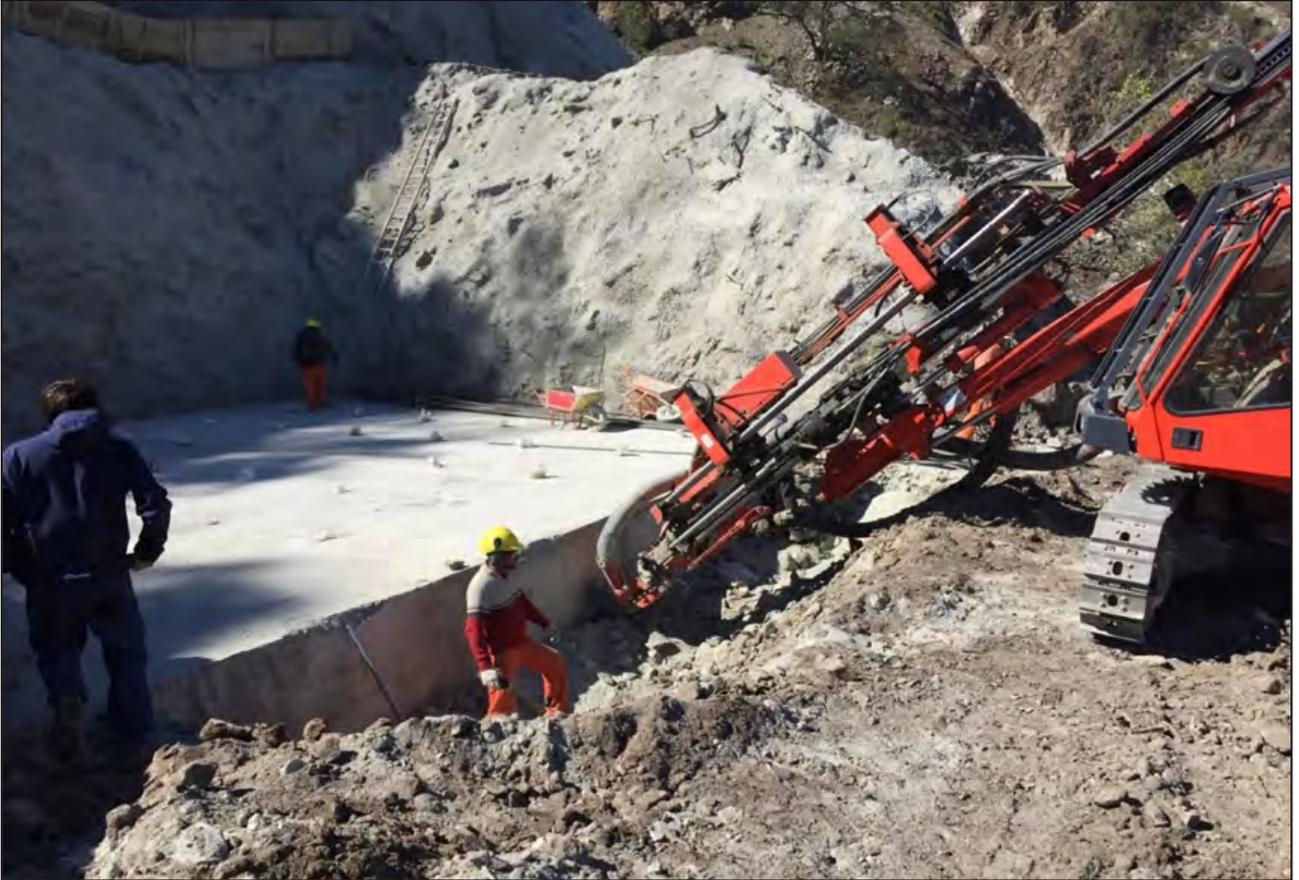
Figura 16. Vista de trabajos de anclaje inclinado en la conformación de la base de asiento del cimiento.

Completadas las tareas de conformación de la superficie de apoyo de cada una de las bases de las pilas y los estribos, la plataforma de apoyo construida ha servido para la disposición de un sistema de anclajes pasivos con distribución regular, a modo de anclajes de consolidación del macizo rocoso en el sector inmediatamente próximo a la base. En varios casos, en función de la disposición observada en el sistema de diaclasado y discontinuidades de mayor magnitud se definieron posiciones y orientaciones complementarias en el sistema de anclaje. A modo de ejemplo de algunos de estos trabajos, se presenta la Figura 16, la cual muestra la disposición del equipo de perforación en el desarrollo de los trabajos de instalación de anclajes pasivos inclinados.

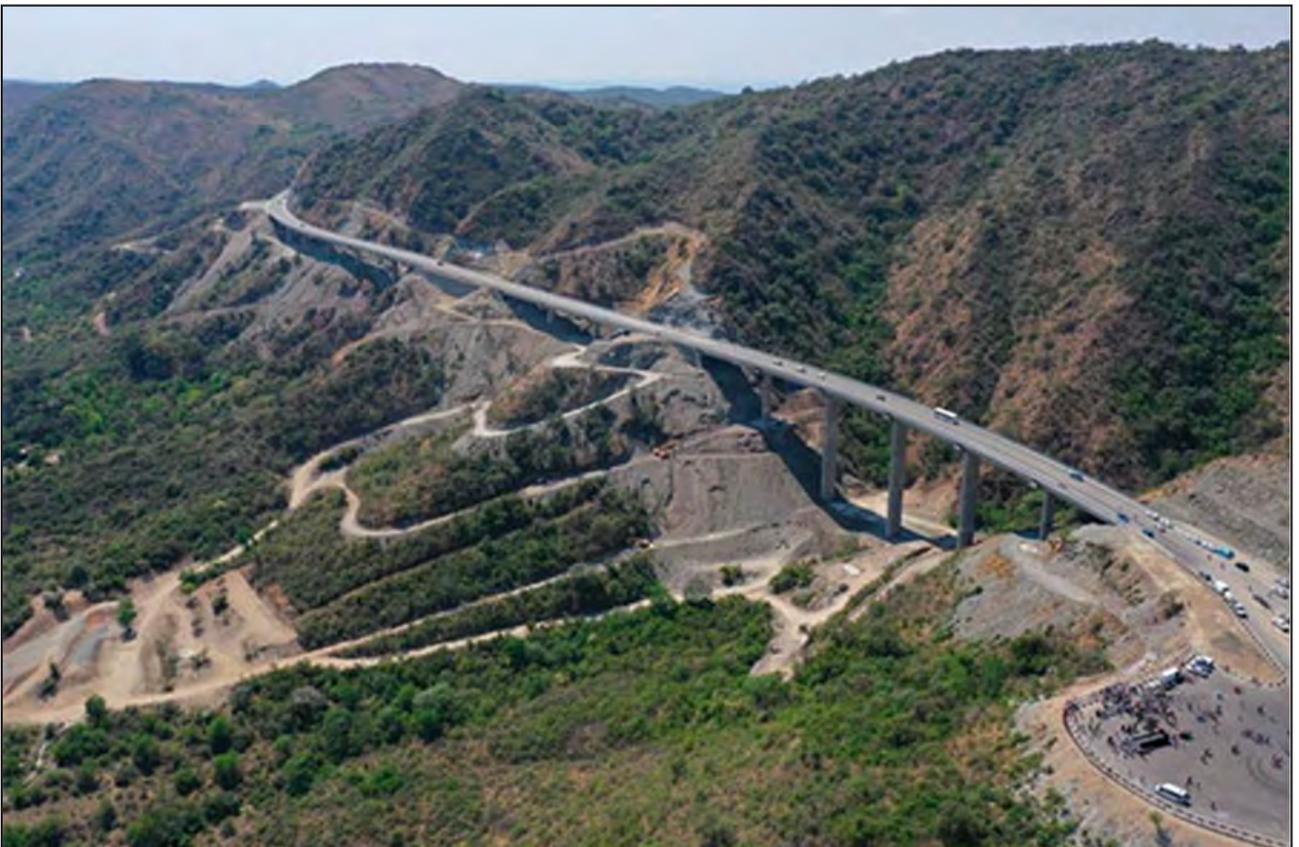
Figura 17. Vista general del sistema de viaductos.

Finalmente, la estructura superior del puente se constituyó mediante la utilización de una viga lanzadora, la cual se encargó de la disposición de las vigas prefabricadas de cada vano, con una longitud de 40 metros. La Figura 17 muestra la obra concluida en el sector.
