Investigación y puesta en valor del castillo de Guerga. Unzué/Untzue. Año 2022

El artículo muestra los trabajos realizados en el castillo de Guerga durante la campaña 2022. El interés de esta campaña ha sido la consolidación de la torre mayor y el aljibe.

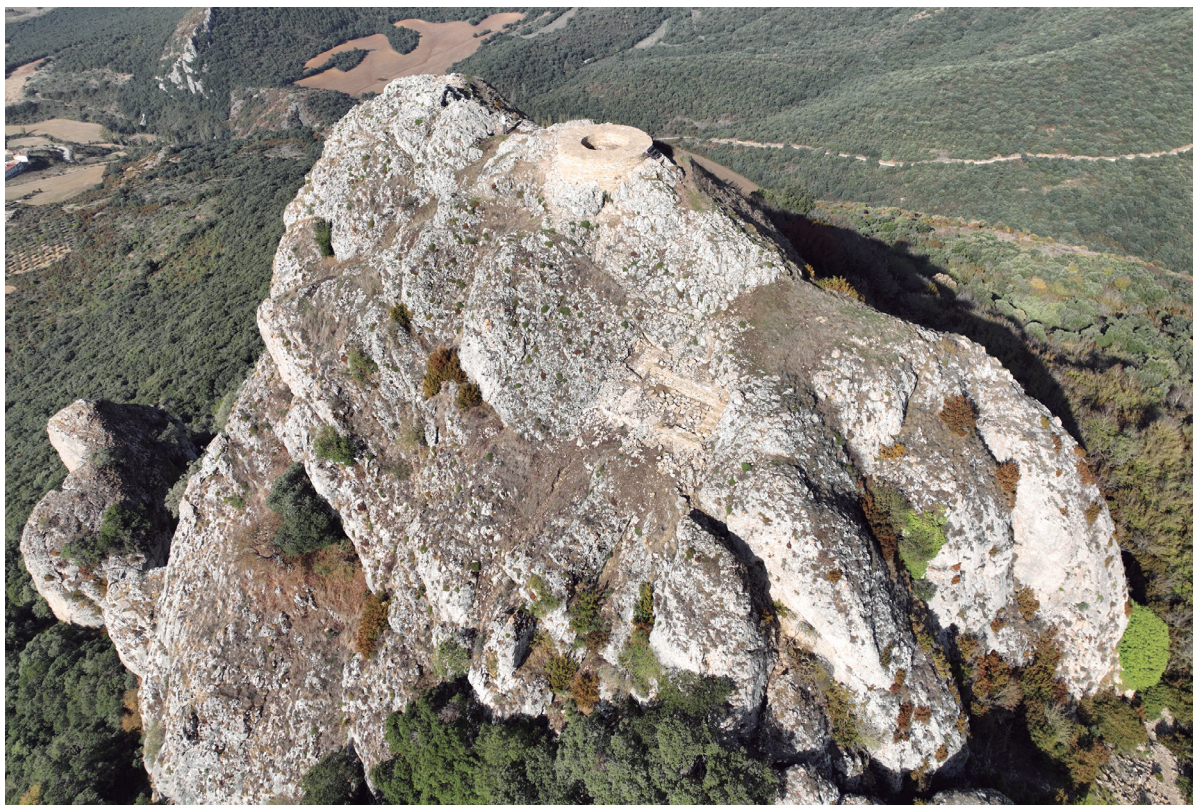
Figura 1. Torre y elementos del castillo consolidados.

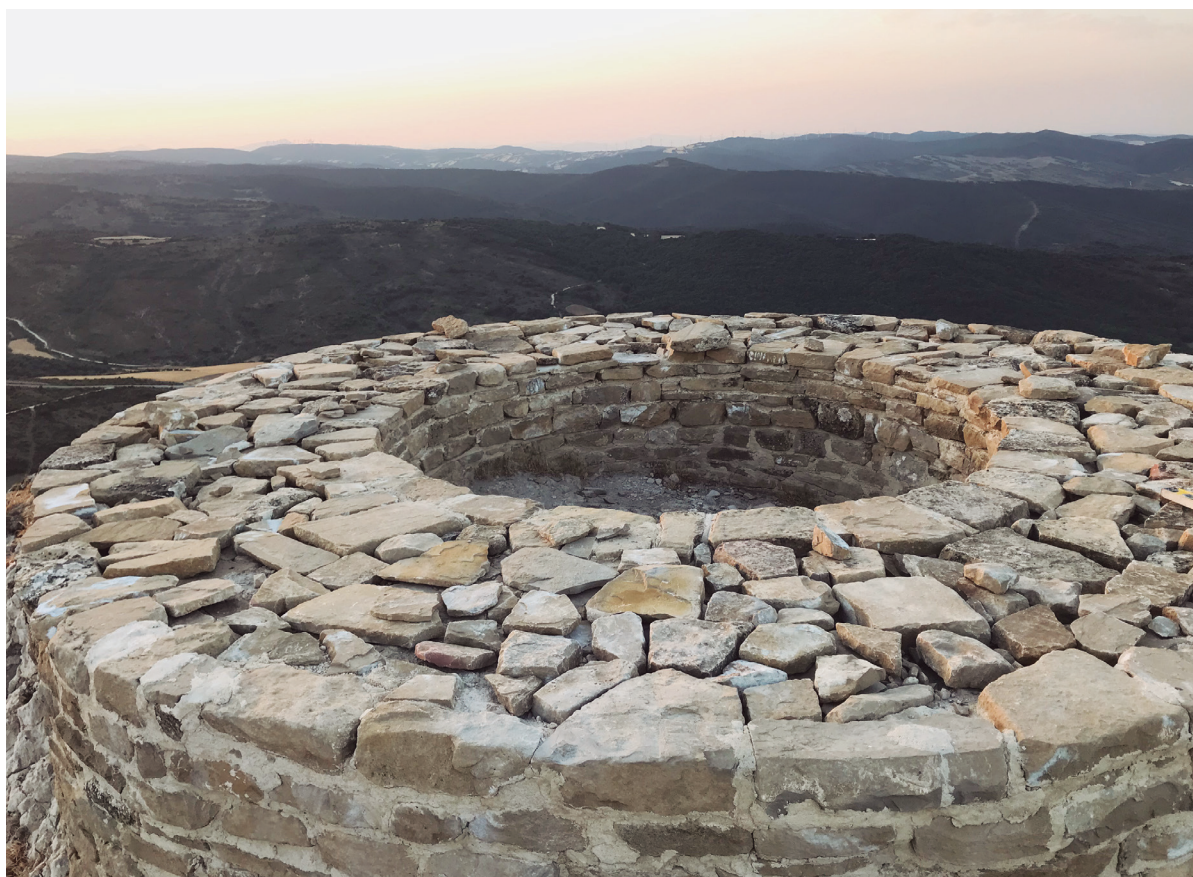
Figura 2. Torre con las piedras de losa niveladas previo al trabajo de aplicación de argamasa.

En el proceso del trabajo se retiran las piedras colocadas a modo de protección, para evitar la subida en una zona aún inestable, y se recolocan a nivel aplicando argamasa. En este proceso se añaden piedras de losas planas para dejar la torre sellada en su parte cenital. Para tal fin se hace una recopilación de piedra de estas características en la zona baja de la peña y se realiza su subida en forma de cadena humana. De igual forma ocurre con los materiales que, campaña tras campaña, los voluntarios del pueblo de Unzué suben recorriendo los 900 metros que separan, en dura pendiente, la zona de los molinos de Etxague del alto de la peña.

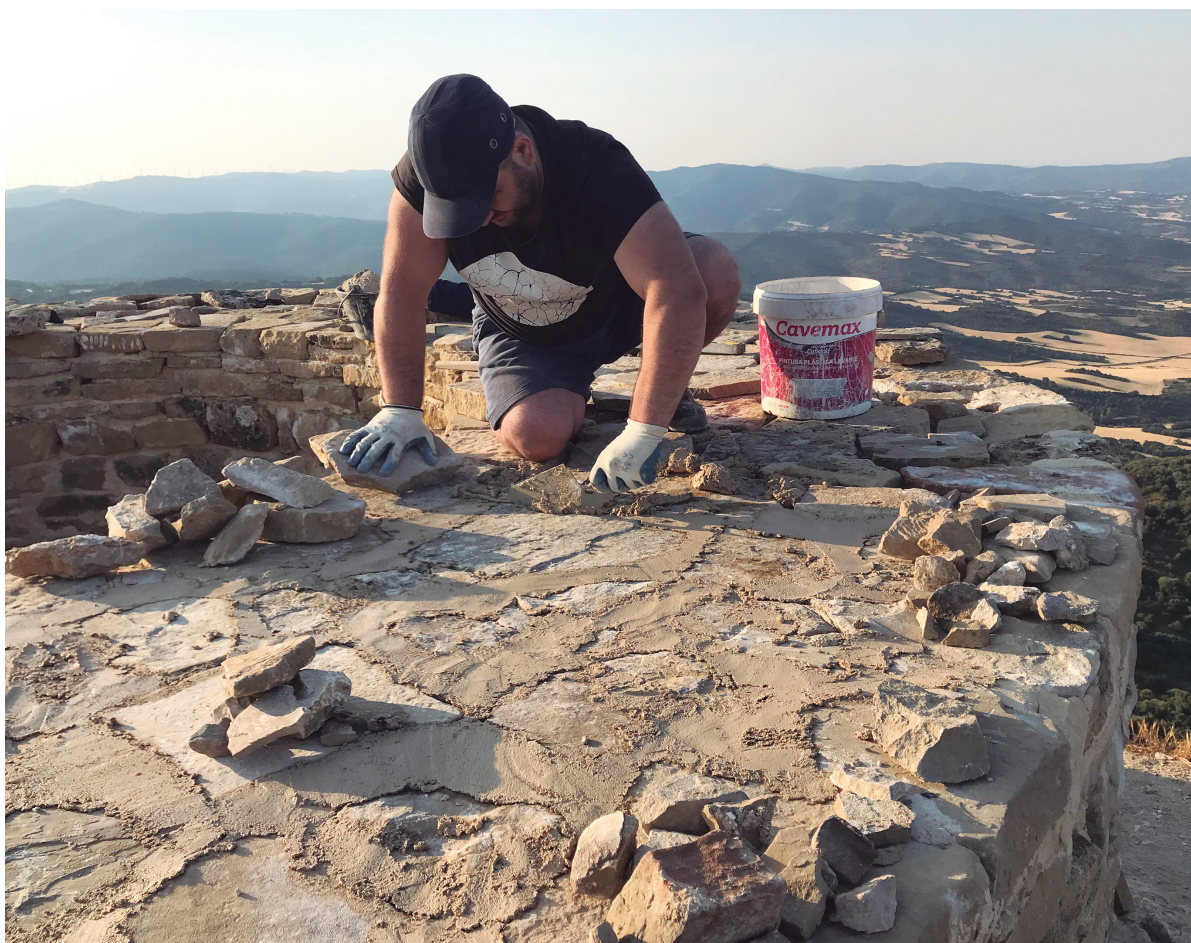
Figura 3. Proceso de colocación de argamasa y rejuntado final para el cierre. El fin es evitar la entrada de agua al interior del muro de la torre.

Fueron cien sacos de arena y quince de cal hidráulica con sus componentes, además de la cantidad correspondiente de agua para realizar la masa y las herramientas y niveles necesarios.

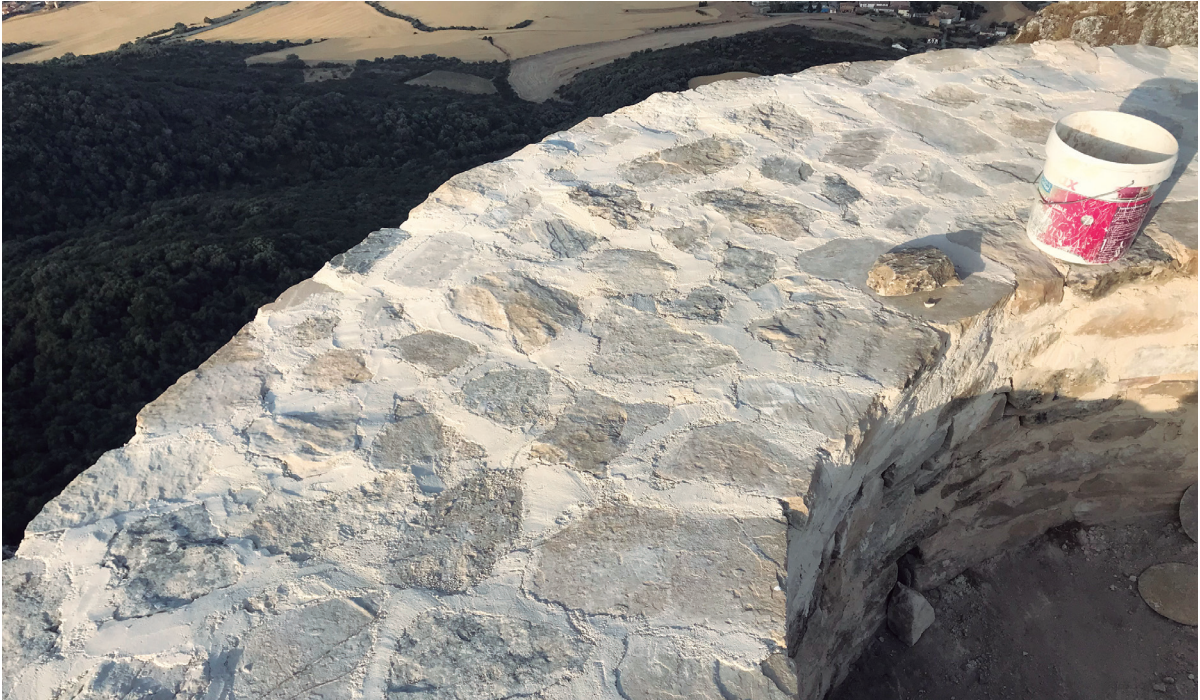
Figura 4. Acabado de la torre tras su cepillado.

En el mismo proceso de consolidación de la torre se limpia el interior de sobrantes de arenas, argamasa, piedras y limo, con el fin de dejar la superficie de la roca y facilitar su aireación por la zona abierta en la torre en su momento. Este pequeño vierteaguas tiene la función de desalojar el agua y sobre todo airear el espacio interior para evitar zonas de retención de humedad en periodo invernal.

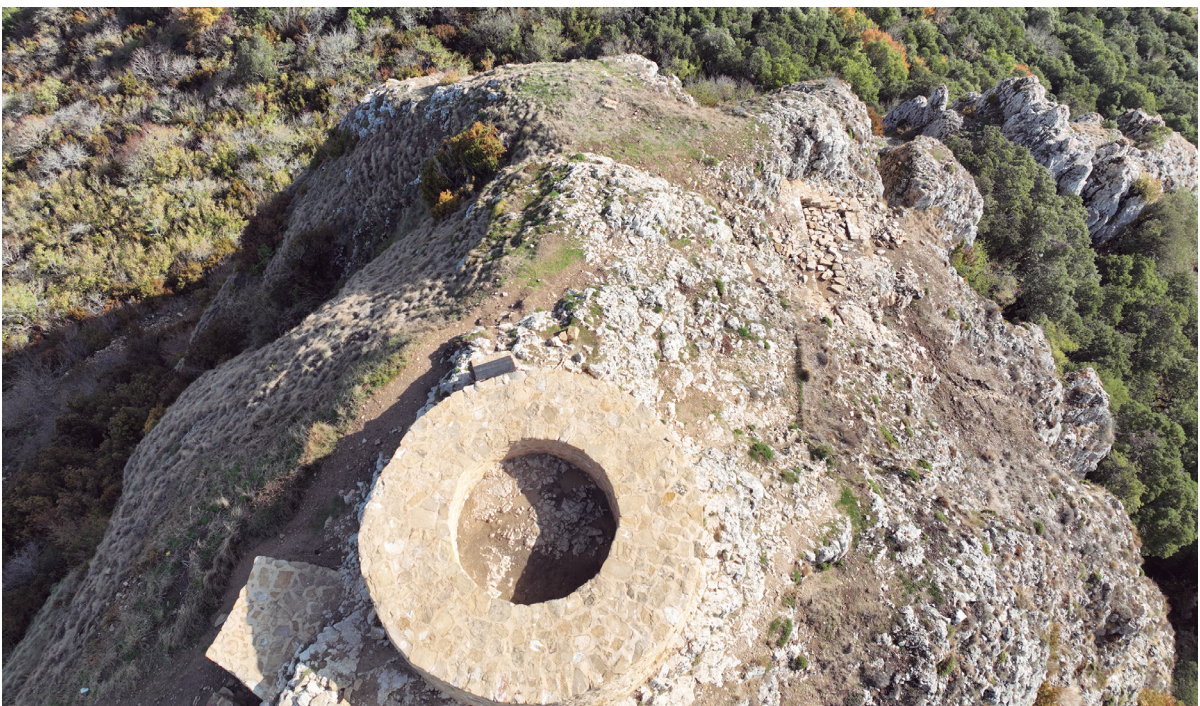
Figura 5. Vista cenital de la torre. El achatamiento hacia el norte se hace patente al ser parte del muro antiguo de la torre y que nos sugiere una planta que se adapta a la roca, con una zona recta hacia el norte.

En la última fase de fijó una pequeña escalera metálica con el fin de servir de acceso y evitar accidentes.

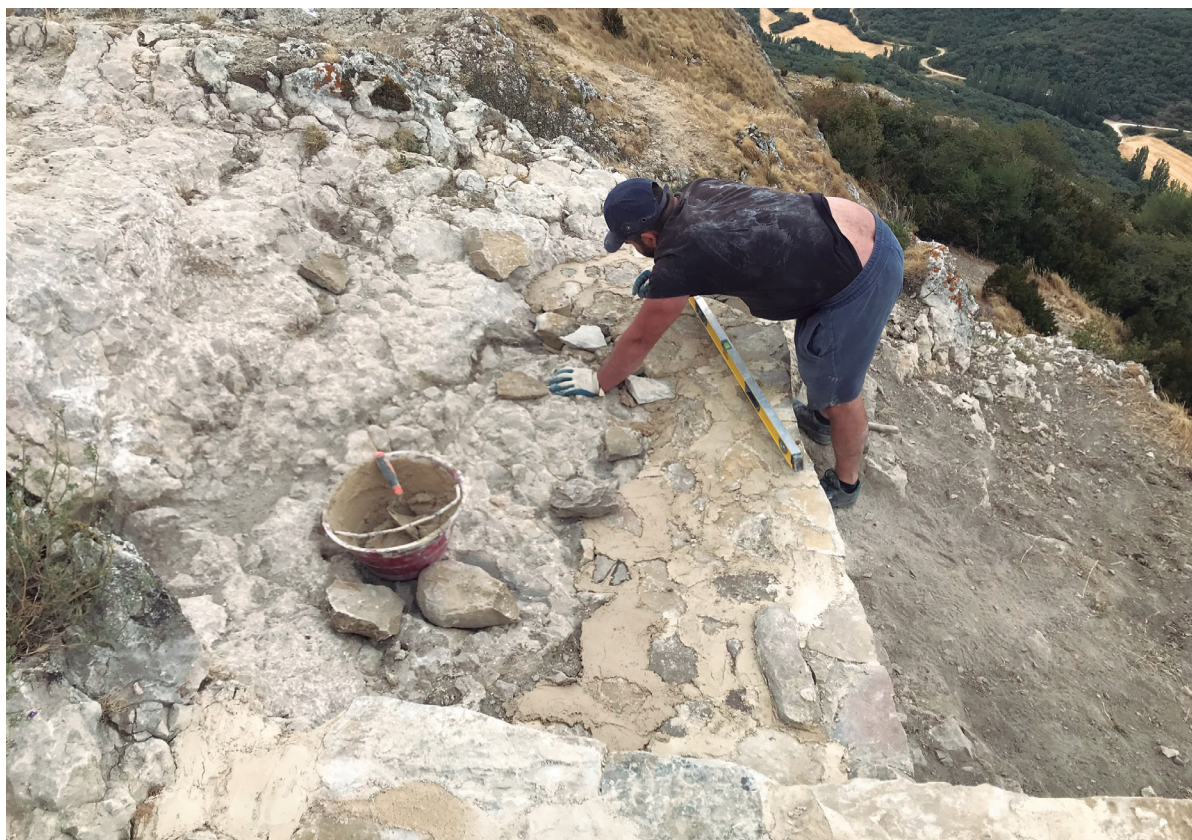
Adosada a la torre hay una dependencia labrada en la roca, con dos niveles que se salvan mediante unas escaleras labradas. También existe un reducido espacio anexo que pudo tener un fin de pequeño saliente, que permitiría ver el acceso de la escalera, a modo de atalaya estrecha o garita. En el estudio de ambas dependencias del año 2019 pudimos analizar su posible uso gracias a los materiales, uno como zona de cocina y otro como elemento de posible control de acceso. En la documentación de Comptos se anota una cocina anexa al torreón.

Figura 6. Proceso de consolidación de la dependencia anexa a la torre.

La consolidación ha consistido en sellar su pequeño paramento en su lado norte, limpiando la estructura de limo y desechos de argamasa disgregada, y aplicando nuevamente argamasa y alguna hilera para mejorar su sellado cenital.

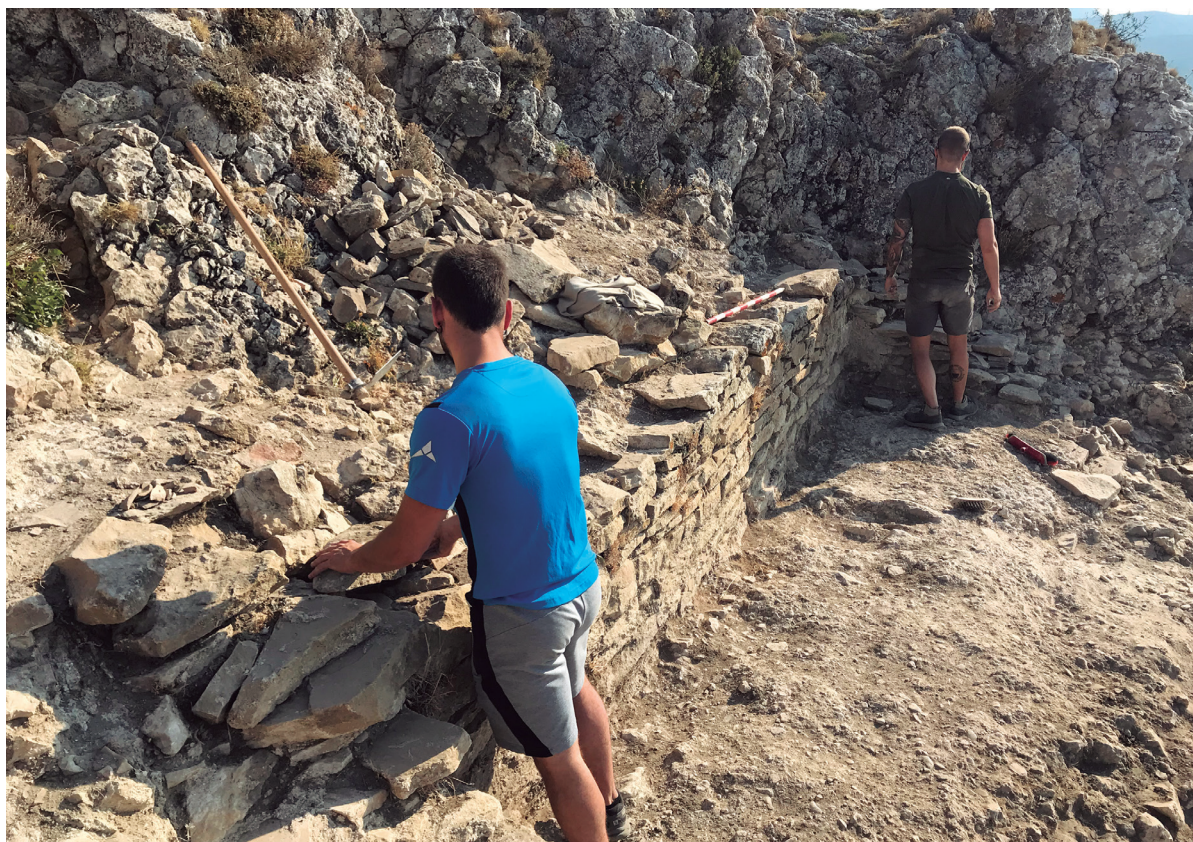
Figura 7. Proceso de montaje de piedra de la pared norte del aljibe.

Se comenzó a consolidar la pared norte de la cisterna, limpiándola y retirando las piedras sueltas con el fin de crear una hilera superior que sirve para estabilizar la estructura. Paralelamente se realizó el muro perpendicular de

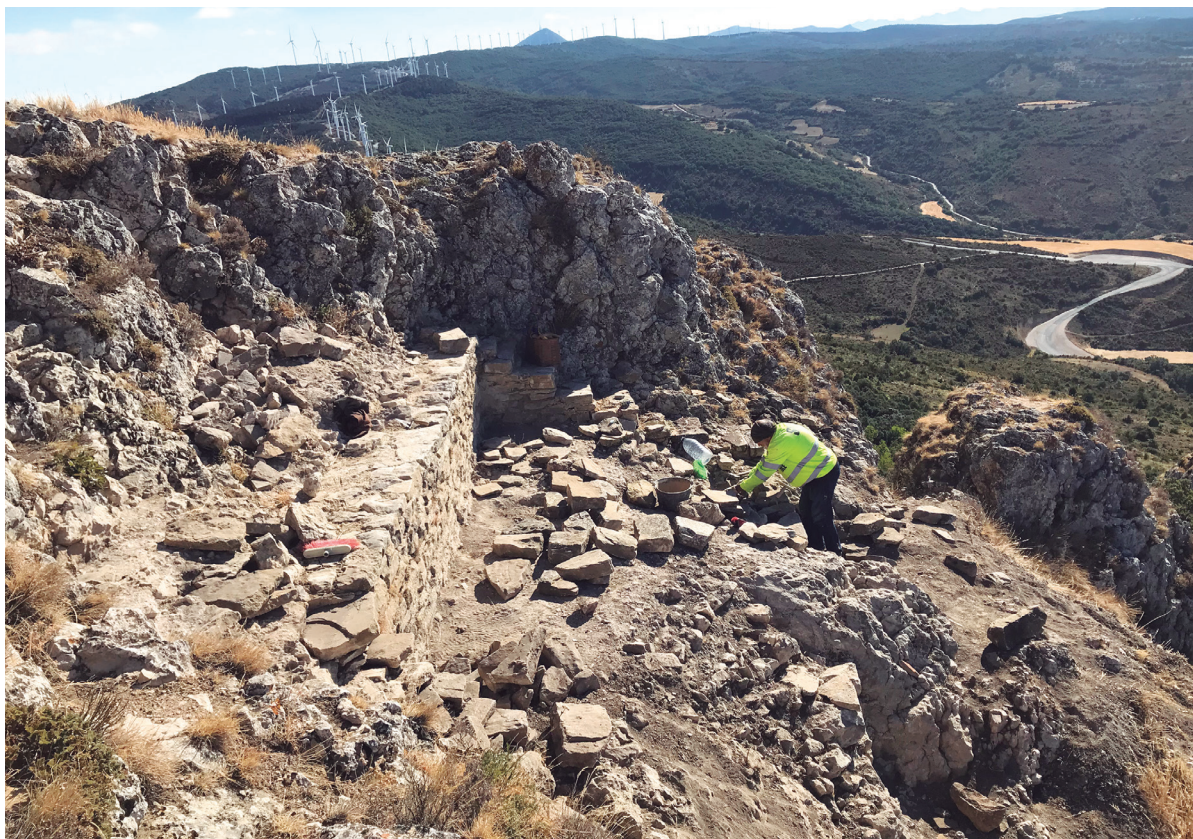
Figura 8. Reconstrucción del muro este para evitar su deterioro.

la parte este, que se encuentra adosado en la roca. Para ello se saneó, se fijaron las piedras sueltas y se creó una estructura escalonada con dos fines: 1.º, mostrar el muro de cierre del aljibe en este punto y 2.º, crear un acceso para los visitantes pues es un paso obligado y por tanto esta consolidación debe fijar estructuras de forma tan estable que permita incluso servir de acceso.

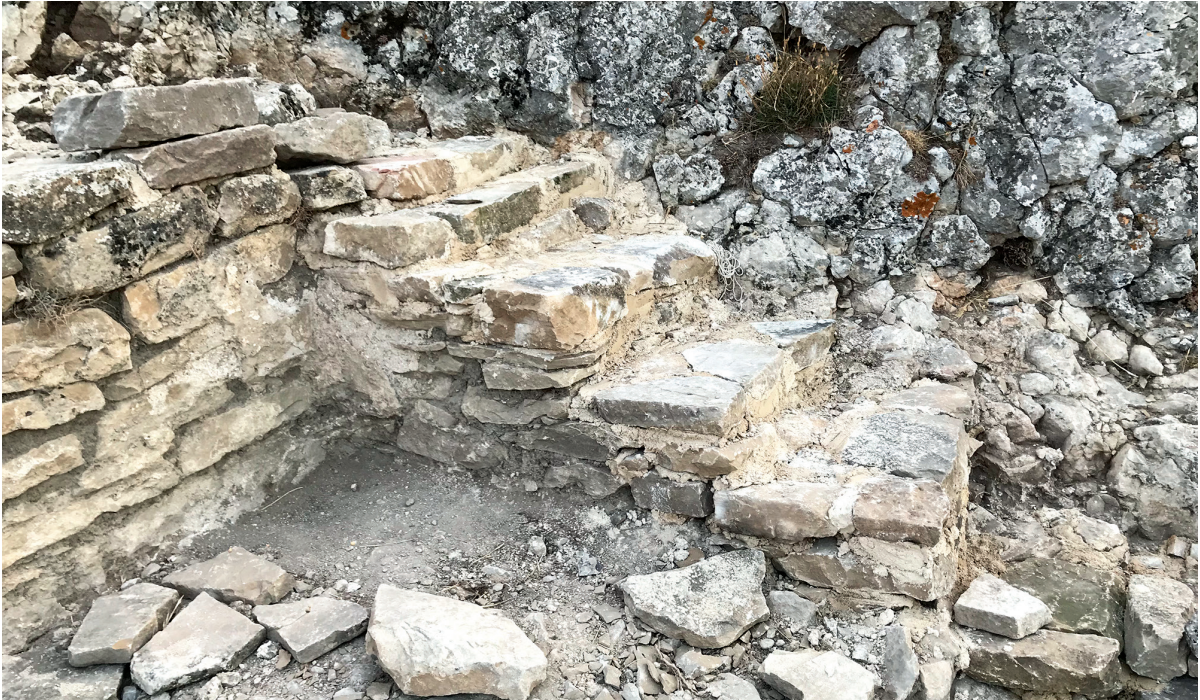
Figura 9. Recomposición del muro este para evitar su deterioro.

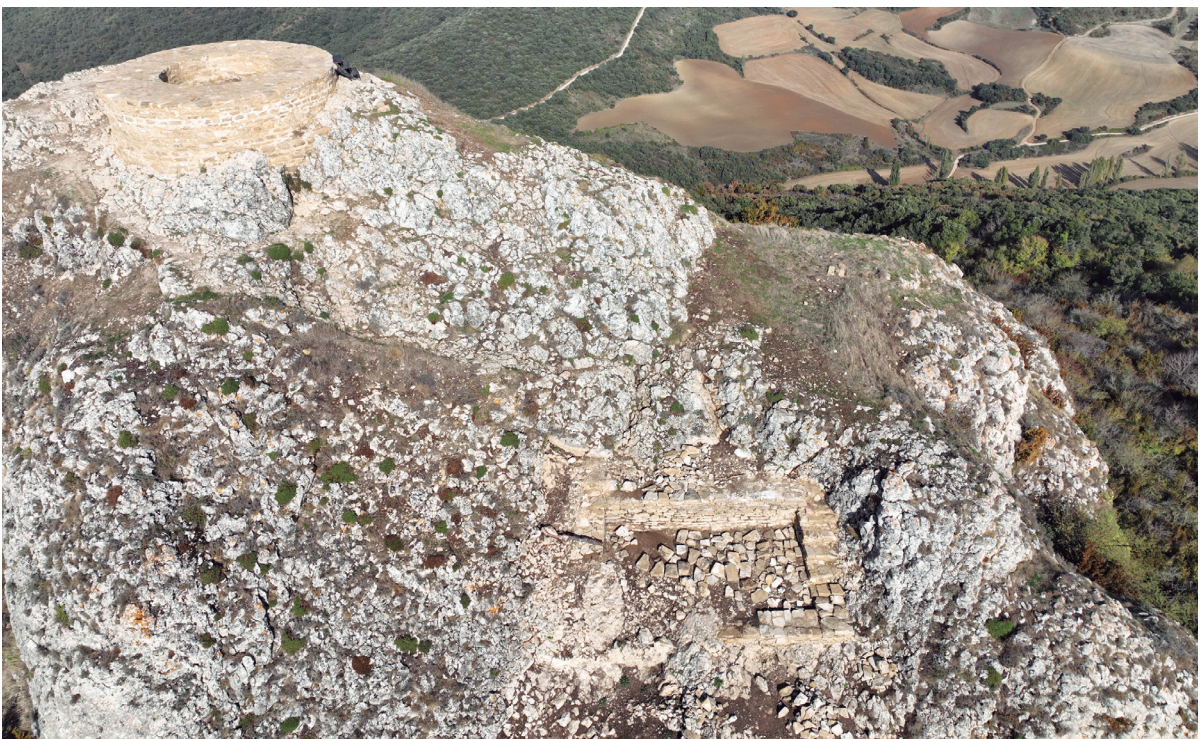
Figura 10. Tomas aéreas del aljibe. Vista cenital.

En las imágenes se comprueba perfectamente la ubicación entre roca de este elemento. El fin del mismo es contar con la suficiente estabilidad en la estructura para aguantar el depósito. Probablemente porque no se pudo labrar la roca, crean la estructura con un fondo preparado. El depósito se sitúa hacia el sur, bajo las zonas de las dependencias que miran a Etxague y la torre principal, como podemos comprobar por las imágenes aéreas. El agua

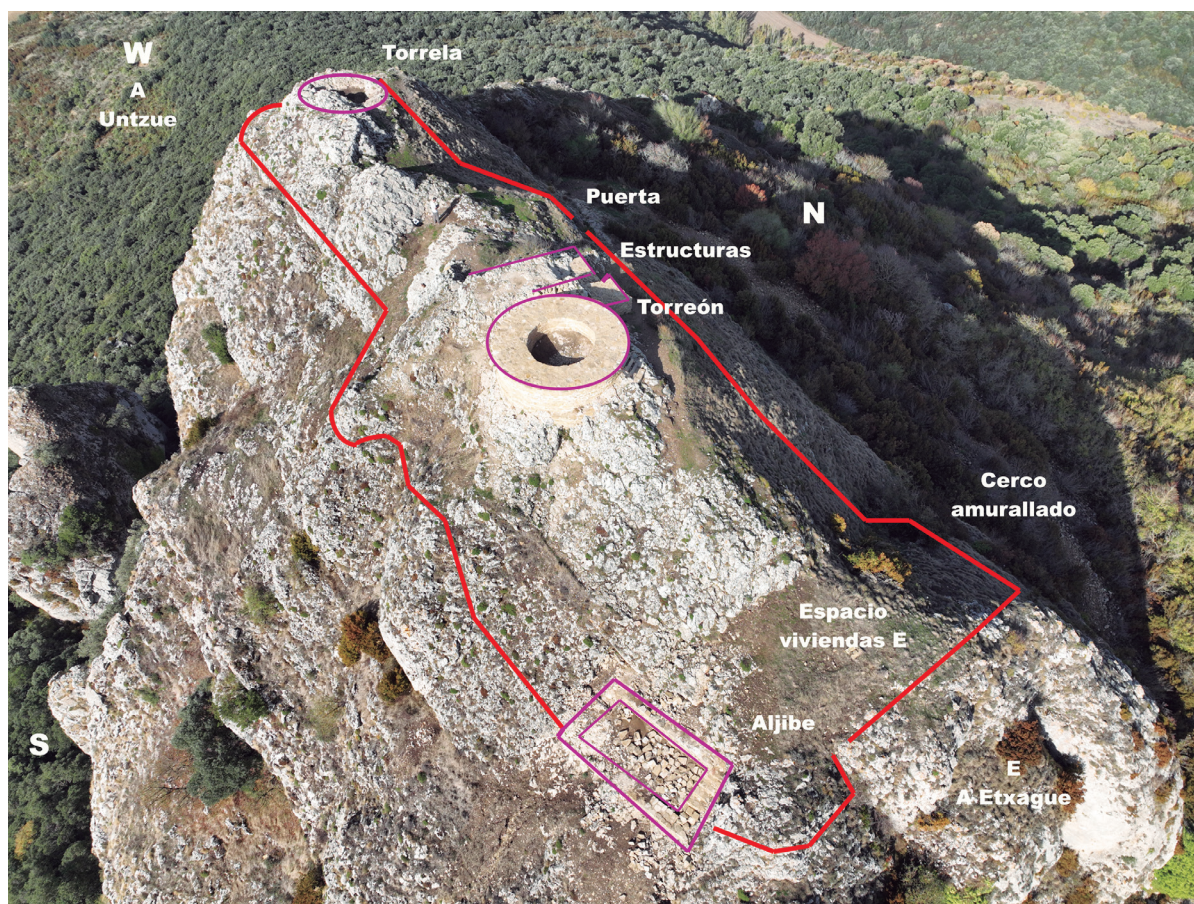
Figura 11. Esquema del castillo. En rojo los restos de muralla y trabajo en roca para alojar el muro del cerco. En rosa los elementos estudiados hasta la fecha.
