Investigando el pasado republicano en el centro histórico de Cuenca-Ecuador: una aproximación desde la arqueología urbana en la unidad educativa de los hermanos cristianos*

INVESTIGATING THE REPUBLICAN PAST IN THE HISTORICAL DOWNTOWN OF CUENCA - ECUADOR: AN APPROACH FROM URBAN ARCHEOLOGY IN THE EDUCATIONAL SCHOOL OF THE CHRISTIAN BROTHERS' SCHOOL

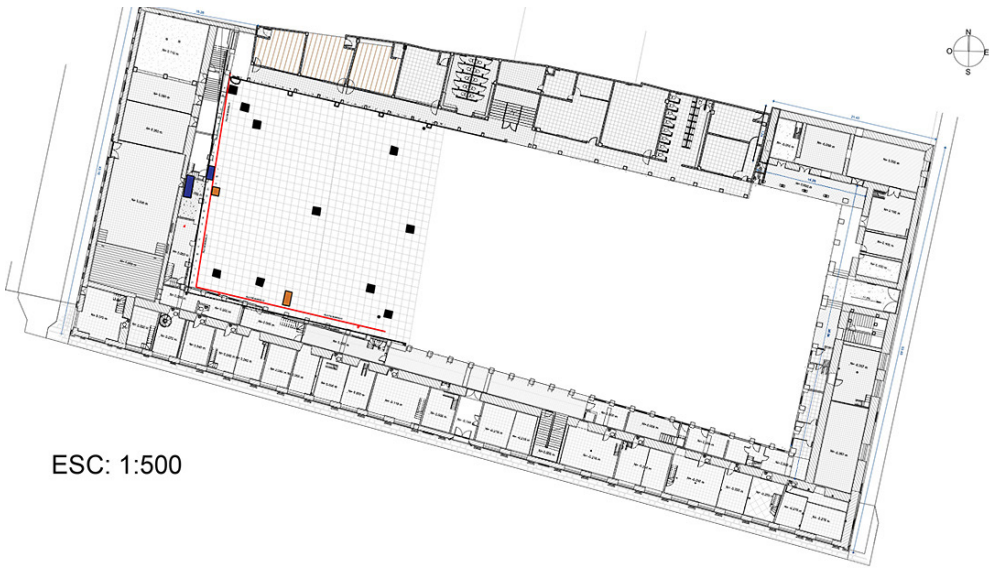
ILUSTRACIÓN 3. MAPA DE LA UBICACIÓN DE LA UNIDAD DE MUESTREO ARQUEOLÓGICO, CUADRÍCULAS Z1 Y Z13.
FUENTE: LUIS JARAMA Y PEDRO DAVID RODRÍGUEZ, 2022.

En la unidad de muestreo UMA Z1 se encontraron ladrillos, en su perfil norte; por ello, se amplió esta área cubriendo también la UMA Z13. Las dos unidades tienen como matriz una tierra arcillosa de color café oscuro, material que sirvió de base para la colocación de un replantillo de piedra como parte estructurante de la actual fundación –cemento armado– del patio. A partir de los treinta centímetros de profundidad se identificó una alta concentración de carbón vegetal, disperso por toda la unidad; mientras que a los treinta y dos centímetros se observó un pequeño fragmento de vidrio no diagnóstico.⁴

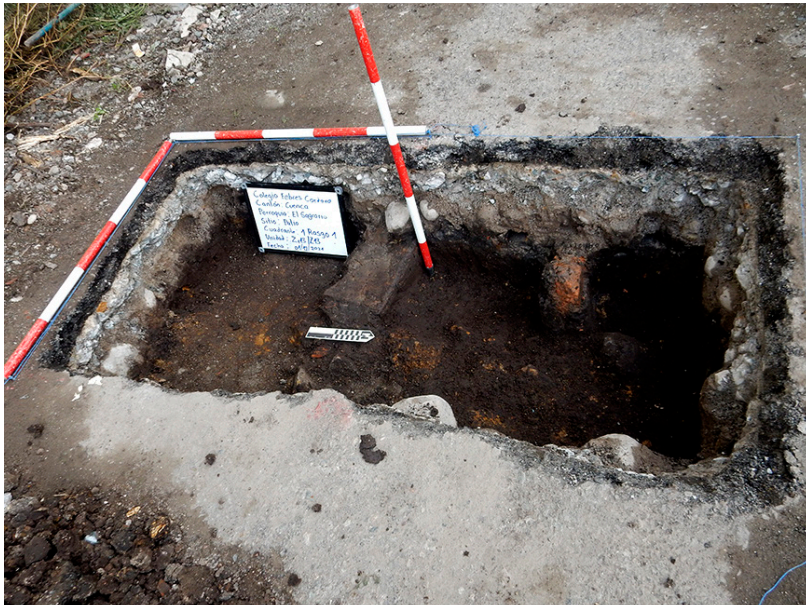
ILUSTRACIÓN 4. VISTA OBLICUA DE LAS UNIDADES DE MUESTREO ARQUEOLÓGICO Z1 Y Z13, SE IDENTIFICA EL RASGO 1.
FUENTE: DGAHP, JUAN PABLO VARGAS DÍAZ; SILVIA GUZMÁN, FOTOGRAFÍA, 2022.

A los treinta y seis centímetros de profundidad se encontró ladrillo panelón hacia el lado noroeste, junto al vértice; hallazgo que se registró como Rasgo 1. A la misma profundidad, cerca del piso de ladrillo, se encontraron restos óseos pequeños en un avanzado estado de deterioro, lo que dificulta la posibilidad de determinar si pertenecen a restos humanos o animales.

Por sus características es posible que se trate de una de las paredes de un canal de ladrillo, se encuentra en el extremo noroeste; junto al perfil se observa en un espacio de cuarenta y cinco centímetros de largo por treinta de ancho un ladrillo panelón de tres centímetros de espesor. Este pequeño pedazo de piso de ladrillo está completamente fragmentado, razón por la cual no se puede determinar de cuántos se compone ni tampoco se puede saber el tamaño real de cada uno.

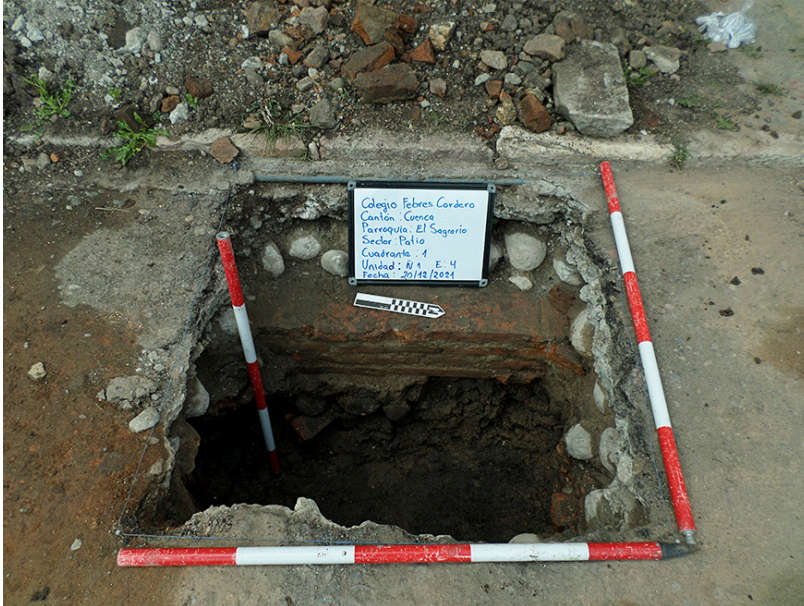
ILUSTRACIÓN 6. VISTA OBLICUA LATERAL DE LA CAPA SUPERIOR DEL MURETE EN LA UNIDAD Ñ1, ESTRATO 3, EN DONDE SE LOCALIZA EL RASGO 11. FUENTE: DGAHP, JUAN PABLO VARGAS DÍAZ; NELLY MÉNDEZ, FOTOGRAFÍA, 2022.

Se trata de un muro de ladrillo que aparece a los veinte y un centímetros de profundidad, orientado de norte-sur en el perfil oeste de la unidad. El murete se compone de cuatro filas de ladrillos de treinta centímetros de largo por quince de ancho y cinco de espesor. En suma, tiene veinte y cinco centímetros de alto por un metro de largo y el mortero con el que están unidos es de cal y arena. En la base de este pequeño muro se encuentran piedras medianas de canto rodado, cuyos tamaños oscilan entre siete centímetros de largo y quince de ancho. Posiblemente son parte de estructuras arquitectónicas correspondientes a la transición entre el periodo colonial y el republicano como se observa en la evidencia material objeto de este estudio.

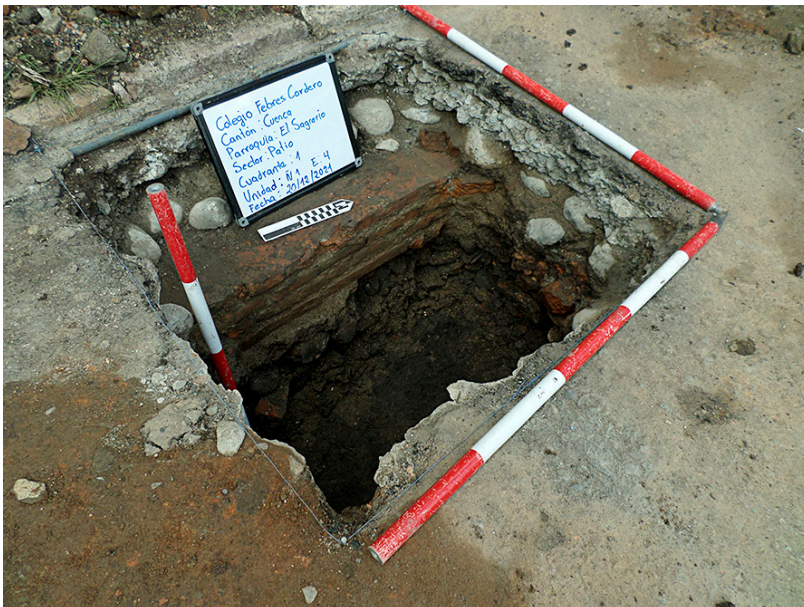
ILUSTRACIÓN 7. VISTA OBLICUA LATERAL DE LA CAPA SUPERIOR DEL MURETE EN LA UNIDAD Ñ1, ESTRATO 4, RASGO 11. FUENTE: DGAHP, JUAN PABLO VARGAS DÍAZ; NELLY MÉNDEZ, FOTOGRAFÍA, 2022.

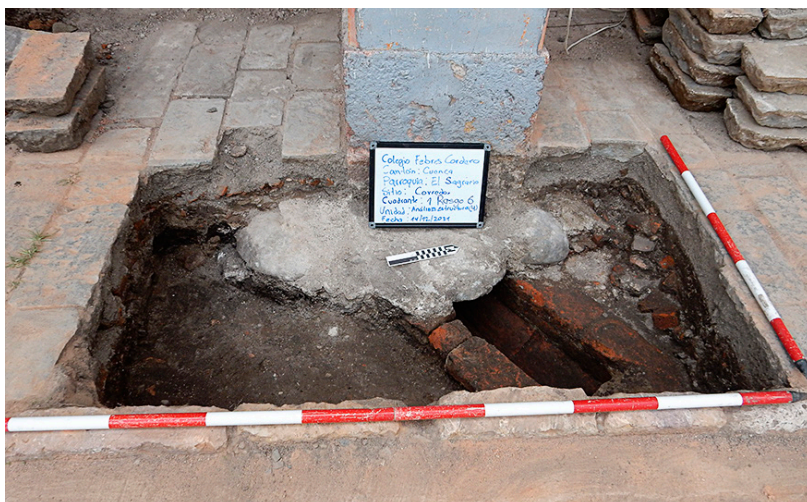
ILUSTRACIÓN 9. VISTA SUPERIOR DEL CANAL COLONIAL-REPUBLICANO; RASGO 6 REDESCUBIERTO EN LA UNIDAD DE ANÁLISIS ESTRUCTURAL 4. FUENTE: DGAHP, JUAN PABLO VARGAS DÍAZ; SILVIA GUZMÁN, 2022.

Dentro de las calas abiertas por el equipo encargado del análisis estructural del edificio, en la Unidad 4 se registró el Rasgo 6. A treinta y dos centímetros de profundidad se descubrió un canal de ladrillo emplazado en dirección noreste-sureste que cruza en diagonal la unidad de investigación; este fragmento de un equipamiento destinado al acarreo de agua tiene paredes verticales hacia el norte y sur, fabricadas con dos filas de ladrillos de treinta y un por quince centímetros y seis de espesor, unidos con mortero de cal y arena de dos centímetros de espesor. Las dos piezas que conforman la base se encuentran colocadas en ángulo y se inclinan en forma de V.

En el vértice noreste sobre el canal hay un ladrillo cuyas medidas no fue posible determinar con exactitud porque se encuentra cubierto, en gran parte, por una capa gruesa de mortero de cal y arena de cuatro centímetros de espesor, la dimensión de la parte visible es de diecisiete por doce centímetros; al parecer esta pieza es de la estructura que se encuentra en el perfil este y que posiblemente formó parte de algún piso.

El canal redescubierto está debajo de la columna del edificio histórico; es decir, estaba presente antes de su construcción. El estado de conservación de este elemento sugiere que se mantuvo en uso y pudo ser parte de una unidad doméstica de finales de la Colonia. En el capítulo precedente los datos etnohistóricos develan que, en el terreno adquirido en 1876 por el gobernador para la edificación de la escuela de los Hermanos Cristianos, se encontraba un inmueble que había pertenecido a la señora Josefa Vallejo. Esta propiedad era grande y se ubicaba entre las actuales calles Hermano Miguel y Borrero, pero en 1890 se compró otra casa a Josefina Muñoz viuda de Dávila para ampliar el espacio edificable. El análisis histórico no devela la antigüedad de ninguna de las dos viviendas, solo que la primera de ellas estuvo emplazada en el lugar antes de 1836; esto corrobora la hipótesis que considera el elemento encontrado como un registro de aquel tiempo, anterior a la edificación educativa.

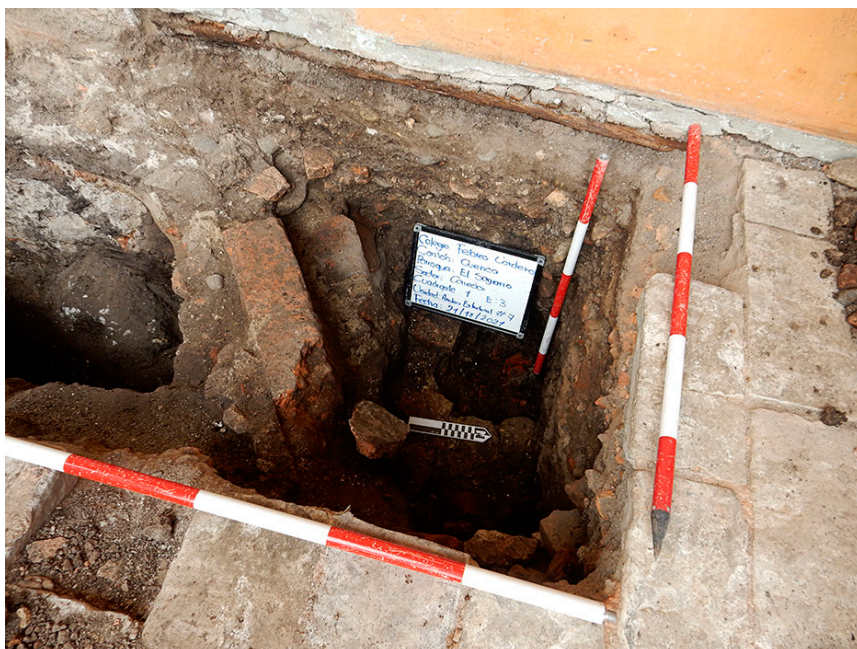
ILUSTRACIÓN 11. VISTA FRONTAL OBLICUA DE LAS EVIDENCIAS MATERIALES COMO CANALES, RASGO 9, EN LA UNIDAD DE ANÁLISIS ESTRUCTURAL 7. FUENTE: DGAHP, JUAN PABLO VARGAS DÍAZ; SILVIA GUZMÁN, FOTOGRAFÍA; ANEXOS, 2022.

A un metro de distancia del perfil este de la Unidad de Análisis Estructural 7 se hallaron ladrillos orientados de este-oeste, a una profundidad de treinta y dos centímetros. Son dos hileras que atraviesan la unidad, las piezas tienen treinta centímetros de largo por quince de ancho y un espesor de seis centímetros, están unidos con mortero de cal y arena; por su orientación pueden interpretarse como la continuación del canal encontrado en la UN-AN-ES-4, indicado como Rasgo 6.

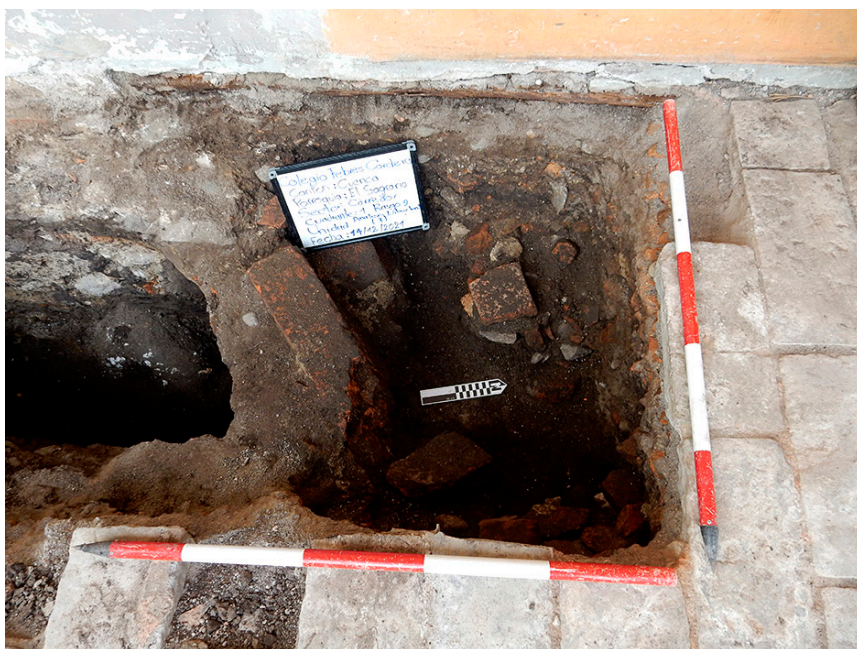
ILUSTRACIÓN 12. VISTA FRONTAL OBLICUA DE LAS EVIDENCIAS MATERIALES COMO CANALES EN LA UNIDAD DE ANÁLISIS ESTRUCTURAL 7. FUENTE: DGAHP, JUAN PABLO VARGAS DÍAZ; SILVIA GUZMÁN, FOTOGRAFÍA; ANEXOS, 2022.

Debajo de estas hileras se determinó la inclinación que emula la forma de una V con base plana, tienen una dimensión de trece centímetros de ancho por treinta de largo y con espacio de dos centímetros para el relleno del mortero; hacia el lado noreste solo se observaron algunos fragmentos de este material. No ha sido posible determinar la presencia de la pared norte del canal, las construcciones posteriores han eliminado este elemento, aunque se localizó un fragmento de veintidós centímetros de largo por quince de ancho unidos con mortero de cal y arena.

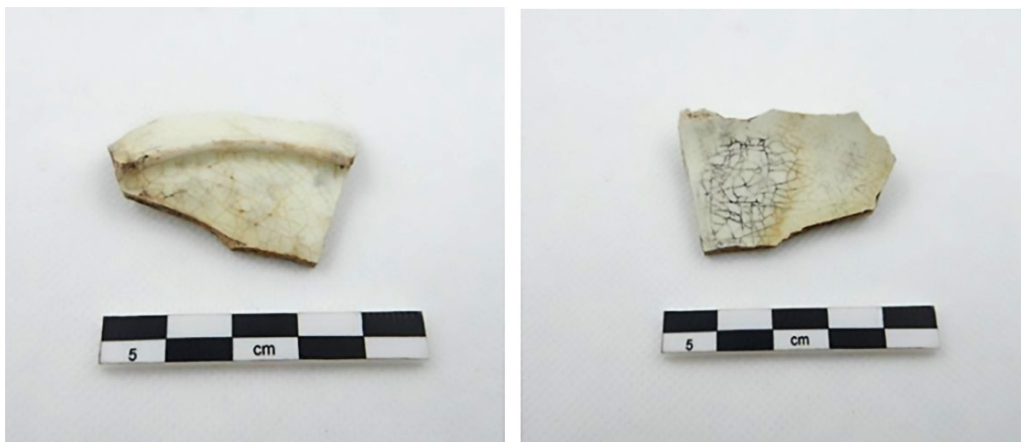
ILUSTRACIÓN 19. LOZAS FRANCESAS, MATERIAL DIAGNÓSTICO DE LA EXCAVACIÓN EN LOS HERMANOS CRISTIANOS.
FUENTE: DGAHP, JUAN PABLO VARGAS DÍAZ; ANEXOS, 2022.

El análisis del material diagnóstico relacionado con las porcelanas y lozas determinó que el de origen inglés cuenta con una presencia del 73.9%, mientras un 17.4% es de origen francés; gracias a sus diseños se los ha podido vincular con la fábrica The Johnston Viellard –activa desde 1830 hasta 1900, ubicada en la ciudad de Bordeaux-Francia– (Beauvoit *et al.*, 2018), también reportada por Jamieson (Jamieson, 2003: 264). En el 8.7% de material restante, no se pudo identificar su procedencia por la ausencia de diseños característicos, sellos u otros indicadores que aporten a la interpretación. En su mayoría, la evidencia material comprende fragmentos de bordes y bases de platos, por ende, de carácter utilitario doméstico. El estudio histórico presentado en el capítulo que antecede, no indica los bienes muebles de la señora Josefa Vallejo debido a la ausencia de un testamento, pero hay evidencias de que se trataba de una persona de buena posición económica, dato que es importante considerar al estudiar los vestigios cerámicos encontrados.

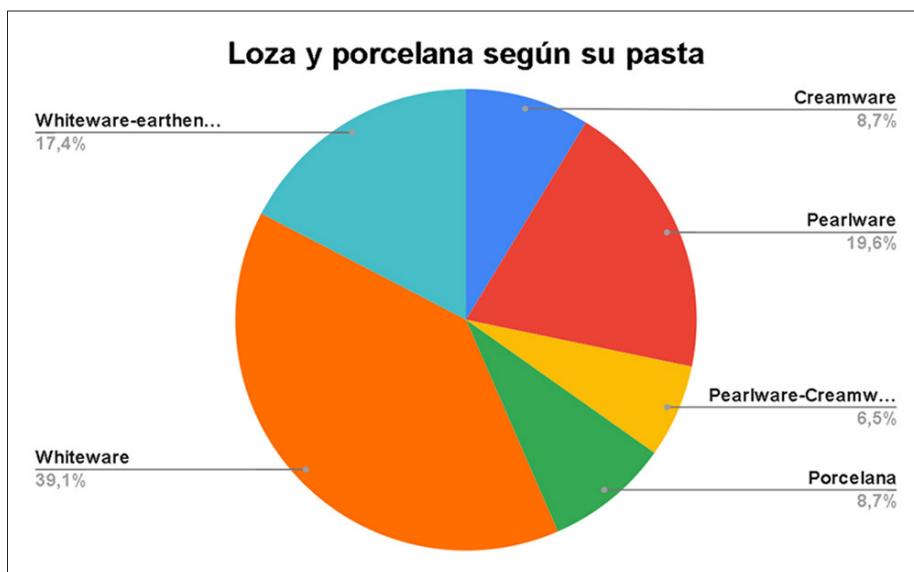
ILUSTRACIÓN 21. TIPOS DE PASTAS IDENTIFICADAS EN LAS PORCELANAS Y LOZAS; RESULTADOS DE LABORATORIO. FUENTE: DGAHP, JUAN PABLO VARGAS DÍAZ; NELLY MÉNDEZ, TABULACIÓN, 2022.

El tipo de pastas con las que se fabricaron son: loza con pasta blancas⁸ presentes en un 39.1% en lozas de origen inglés; loza blanca-cerámica⁹ en un 17.4%, en lozas de origen francés; 8.7% de porcelanas. Con estos indicadores se puede determinar que se importaban lozas de alta calidad en la época; no obstante, se encuentran en menor medida pastas de tipo cerámicas ligeramente blancas¹⁰ y cerámicas con pastas cremas¹¹.
