## O uso de imagens de altíssima resolução no mapeamento de paisagens afetadas por erosão

## *The use of high resolution images in mapping of landscapes affected by erosion*

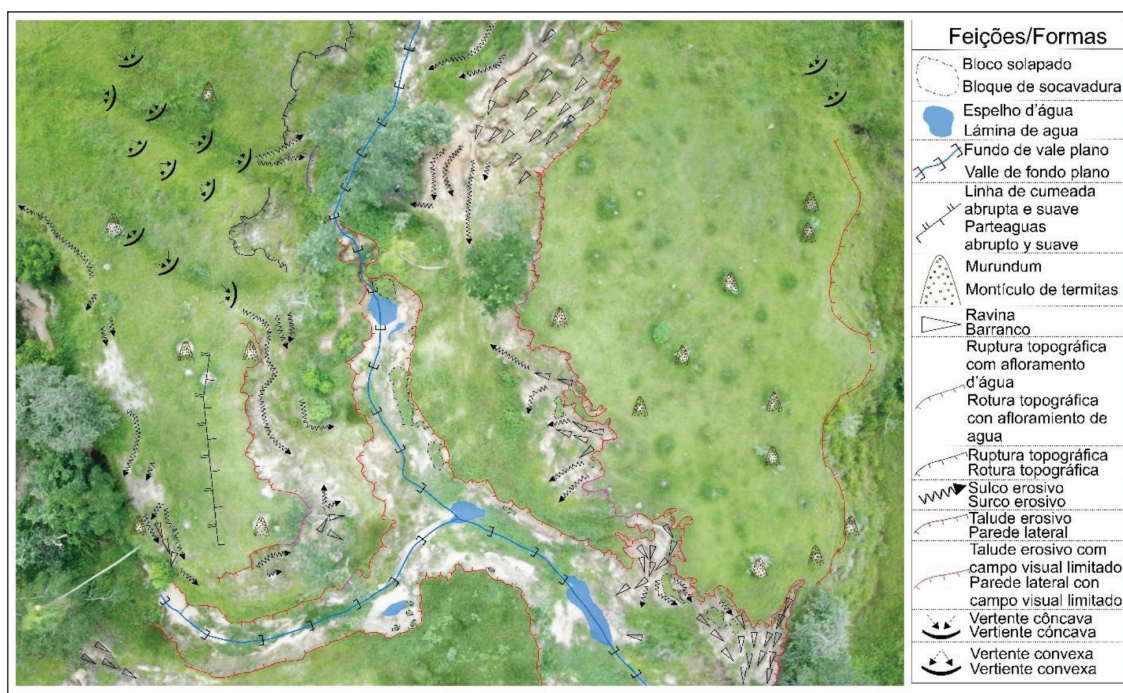
Figura 3. Imagem fotointerpretada com símbolos geomorfológicos sobrepostos às feições geomorfológicas

A imagem gerada permitiu a identificação de diversas feições geomorfológicas com precisão quanto às formas e a área de ocorrência, evidenciando o potencial de imagens de altíssima resolução para tal finalidade (Figura 3). Parte dos símbolos geomorfológicos seguem propostas consolidadas<sup>11</sup> e novas propostas de simbologia<sup>12</sup>, no entanto, considerando as especificidades da área de estudo, alguns símbolos foram desenvolvidos exclusivamente para este artigo, sendo estes: bloco solapado, espelho d'água e murundum. Os blocos solapados constituem-se em massas destacadas do talude erosivo das voçorocas por processos de solapamento da base; os espelhos d'água são áreas mais profundas do canal, nas quais ocorre o acúmulo de água, permitindo a formação de uma lâmina d'água fotointerpretável; e os murunduns são abrigos de colônias de cupins, sendo que alguns se apresentam em atividade e outros estão desativados.

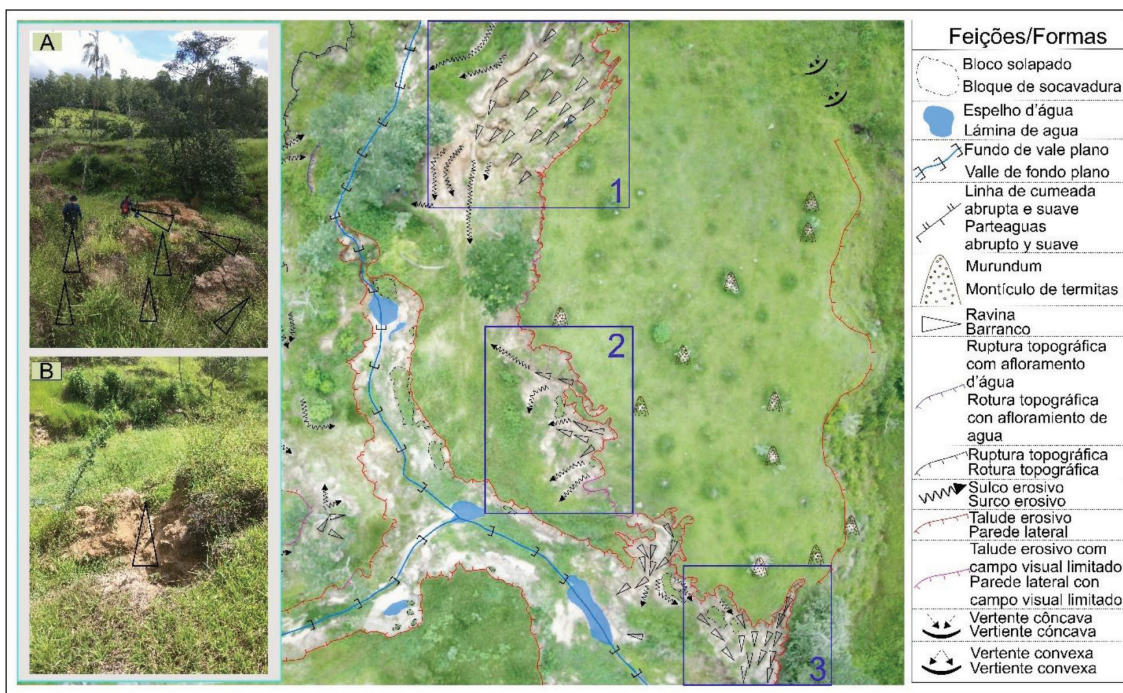
Figura 5. Destaque aos sistemas erosivos atuantes na área de estudo. A fotografia A representa o setor 1 e a fotografia B o setor 2

A imagem com altíssima resolução também proporcionou a identificação de sistemas erosivos, ou seja, setores nos quais as feições erosivas lineares se coadunam (Figura 5). Em produtos de sensoriamento remoto com menor resolução espacial, tal identificação se torna limitada, sendo que, em grande parte destes, mapeia-se uma única feição erosiva linear por parcela da imagem. Tal fato fica evidente, por exemplo, a partir da forma de construção da simbologia das ravinas, as quais são representadas por um símbolo pontual. Como é possível observar nos setores destacados na imagem (Figura 5), em produtos com altíssima resolução identificam-se as ravinas como uma feição erosiva mais complexa, composta por uma dinâmica de canais de concentração dos fluxos superficiais. Assim, cabe a reflexão, se a simbologia das ravinas organizada até então de forma pontual<sup>15</sup> é efetiva para a representação do fenômeno em produtos com elevada resolução espacial. Destaca-se que o autor<sup>16</sup> apresenta um segundo símbolo para representação de ravinas, similar ao empregado para os taludes erosivos e que pode ser representado em linha.

Este símbolo, a princípio, possibilita uma delimitação dos canais que compõem os sistemas de ravinamento, podendo ser uma possibilidade para trabalhos futuros.

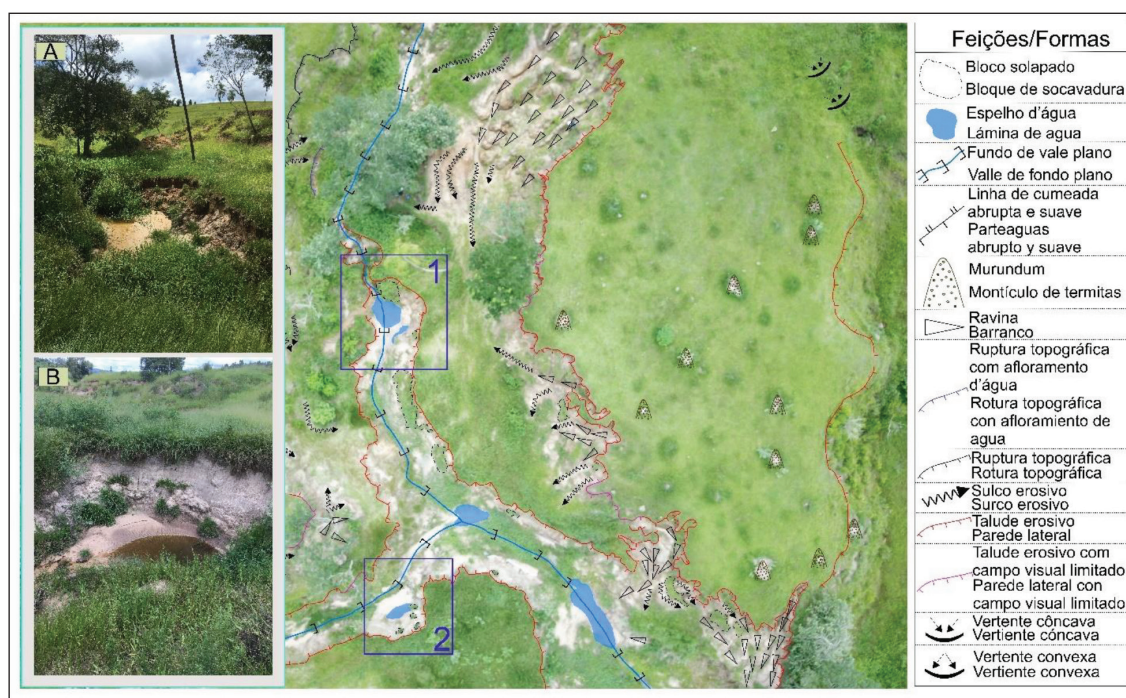
Figura 6. Setores de conformidade entre espelhos d'água e pontos de recuo significativo do talude erosivo. A fotografia A representa o setor 1 e a fotografia B o setor 2

A identificação de espelhos d'água com tamanhos variáveis também se constitui em dado interessante (Figura 6), uma vez que permite caracterizar, com maior detalhe, os fundos de vale e seus respectivos formatos. Os espelhos d'água, na área estudada, constituem-se em setores mais profundos do canal, os quais possibilitam o acúmulo de água. A jusante destes setores, os canais apresentam-se, em alguns casos, entulhados de sedimentos (Figura 6B), fato que caracteriza vales com formato plano. Dois setores merecem destaque (representados pelos retângulos azuis), pois os espelhos d'água ocorrem em pontos do talude erosivo com evidências de dinâmica erosiva recente, ou seja, recuo significativo na linha do talude erosivo e blocos solapados. O fato de o canal ser mais profundo em áreas com a presença de espelhos d'água pressupõe maior energia e com isso maior disponibilidade para o destacamento de materiais do talude erosivo e atuação de processos como o solapamento (Figura 6B). Assim, a princípio, pode-se compreender o aprofundamento do canal e o destacamento de material do talude erosivo como processos concomitantes, sendo que estes setores

apresentam também canais mais largos, caracterizados por lâminas d'água mais significativas, como indicado na Figura 6.
