# Traballos de restauración na igrexa de Santa María do Azogue.

## O retablo de San Pedro e o arcosolio policromado

No ano 2022 lévanse a cabo na igrexa de Santa María labores de restauración patrocinados pola Xunta de Galicia. Durante a restauración e co traslado do retablo de San Pedro, queda ao descuberto un arcosolio decorado con volumes en pedra e policromías, e descóbrense que acolle un enterramento decorado cun panel de pintura mural na zona superior. O conxunto ata agora descoñecido na igrexa de Santa María, constitúe o único arcosolio funerario que conserva policromías e pinturas murais na vila de Betanzos.

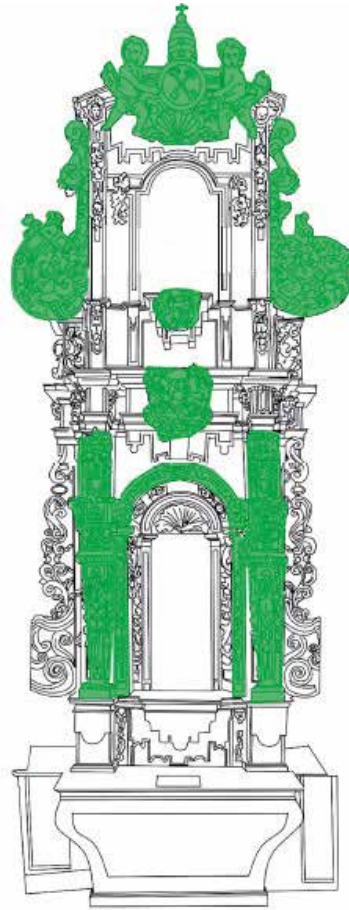
A calidade técnica e os produtos empregados varían sensiblemente en outros elementos do retablo como os aletóns laterais do piso inferior, realizados cunha policromía oleosa en tinta plana e dourado o mixtión sobre bol amarelo, que indican que non corresponden á mesma peza que os elementos antes mencionados. (Fig. 4)

Fig.4 Mapa gráfico extraído da memoria de intervención (2022) Reconstrucción hipotética das pezas consideradas orixinais do retablo de San Pedro.

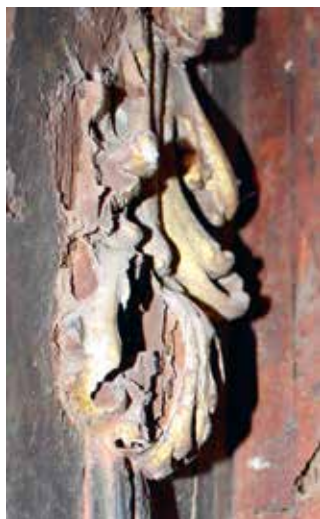
O estado de conservación do retablo ao inicio dos traballos era moi deficiente tanto a nivel de estrutura e ancoraxes a muro como a nivel de policromías e dourados. Ademais dos danos causados na montaxe non profesional levada a cabo no século XX, o retablo sofre cos anos varias alteración derivadas do uso (repintes, restos de cera, manchas por fume, incorporación de puntos de luz e pezas de nova manufactura, etc.) e outras que afectan seriamente á estrutura, como o ataque de insectos xilófagos, en concreto térmita, que crea galerías alimentándose da madeira e debilitando o soporte do retablo. As policromías e dourados da superficie amosaban sucidade, verniz alterado, repintes, e fortes levantamentos en forma de escamas e craqueladuras especialmente nas zonas de dourados.

Fig.5 LÓPEZ BREA, C.. (2022). Alteracións na madeira por ataque de insectos xilófagos.

O resultado destas alteracións, dan lugar á necesidade dun tratamento integral tanto de madeira como de policromías e dourados que comeza coa fixación e protección das policromías para a desmontaxe de todos os elementos do retablo. (Fig. 5 y 6)

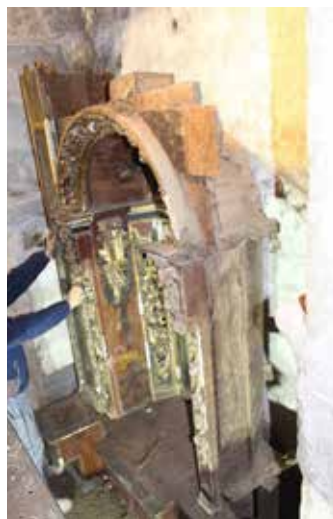
Fig. 6 LÓPEZ BREA, C. (2022). Proceso de desmontaxe.

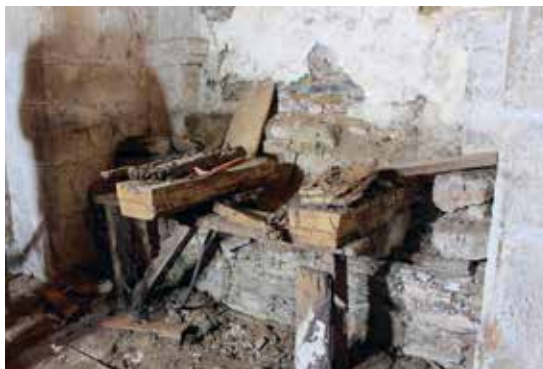
Durante a desmontaxe, obsérvase que o muro no que apoia o retablo, sufriu, igual ca este, varias modificacións. Aprécianse zonas reconstruídas en ladrillo e morteiro de cemento na parte superior do muro, posiblemente realizadas coa nova montaxe do retablo, e na zona inferior onde está o arcosolio, aparecen dous muros de cachotería e morteiro arxiloso facendo de apoio o retablo, e un recheo no interior do arcosolio realizado co mesmo material.

Fig.7 LÓPEZ BREA, C.(2022).  
Zona inferior do arcosolio  
tras a desmontaxe.

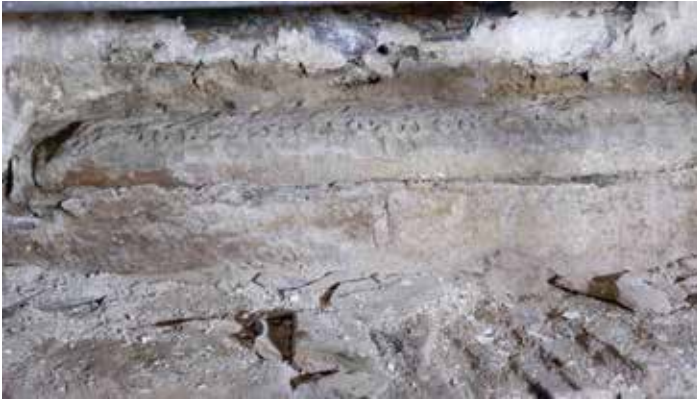
Ao retirar a cachotería e limpar de terra e morteiros a zona, comprobouse que na zona baixa do interior do arcosolio conservábase unha lauda sepulcral cuberta parcialmente polo recheo interior do arco. (Fig.8)

Fig.8 LÓPEZ BREA, C. (2022). Detalle da lauda sepulcral tras a limpeza da zona.

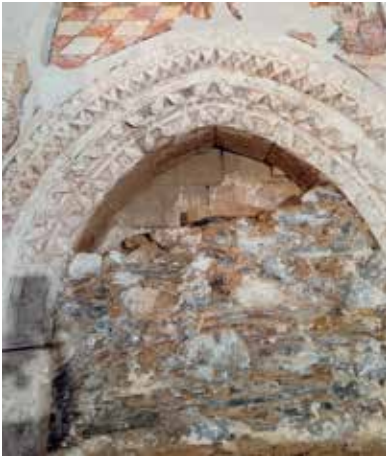
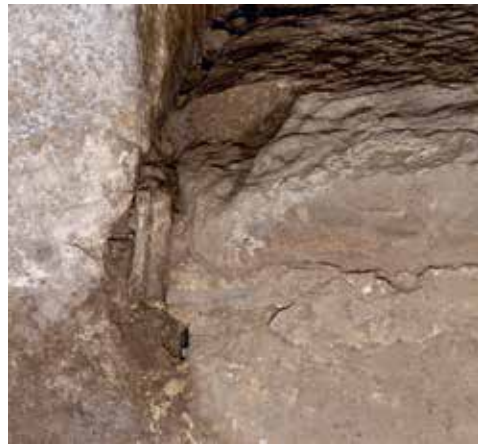
Esta lauda continuaba baixo o recheo do arcosolio, e nela eran visibles unhas letras en baixo relevo moi deterioradas e que parecían percorrer o perímetro léndose en sentido contrario ao espectador. Os traballos no muro e a retirada do recheo interior do arcosolio, desenvolvida nos últimos meses dos traballos tras levar a cabo control arqueolóxico, deu como resultado que saíse á luz a estrutura orixinal desta zona da igrexa e a visión completa da lauda. Neste momento realízase unha limpeza superficial da terra que cobre a lauda para obter datos sobre se pertence á localización na que se atopa. (Fig.9 e 10)

Fig.9 LÓPEZ BREA, C. (2022). Detalle da lauda sepulcral.

Fig.10 LÓPEZ BREA, C. (2022). Detalle da lauda sepulcral sen o recheo do arcosolio.

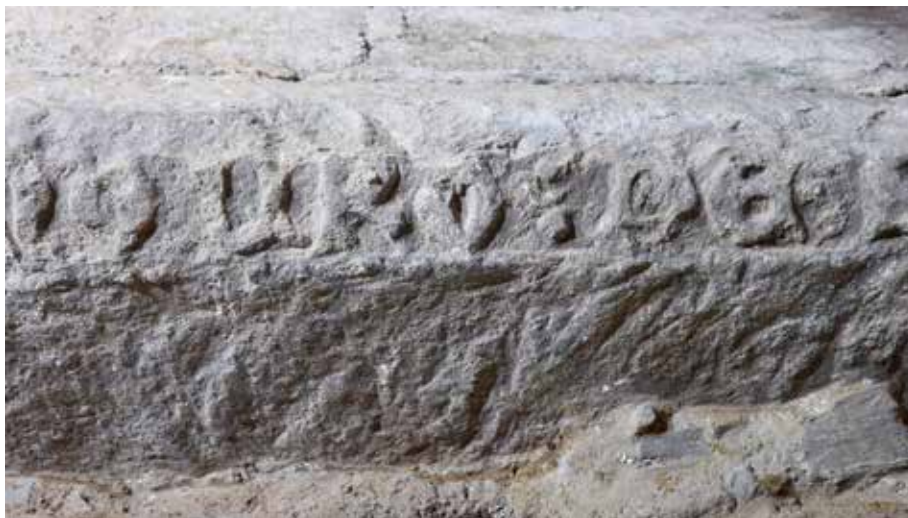
A lauda está actualmente pendente dun estudo que inclúa a limpeza da superficie da pedra para poder ler con maior claridade a inscrición, pero unha vez rematados os traballos, e por petición do párroco, o historiador Alfredo Erias Martínez fixo unha visita na que adiantou unha primeira lectura que atribuiría a lauda a un personaxe masculino: Álvaro Mouro de Santiago. (Fig. 11)

Fig.11 LÓPEZ BREA, C. (2022) Detalle da inscrición na lauda sepulcral.

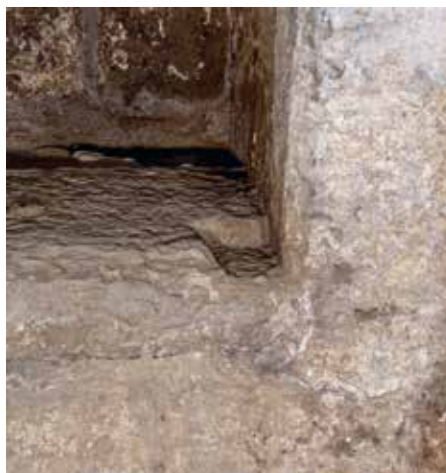
A parroquia está actualmente promovendo a sondaxe do interior do enterramento atopado en Santa María para comprobar se conserva restos óseos, aínda que é probable que os restos do enterramento fosen retirados no momento en que se realizan obras para colocar o retablo. A colocación da lauda, as mutilacións na inscrición e zona superior, e os morteiros entre esta e os perpiaños de base, indican que posiblemente a peza fose reutilizada. (Fig. 12)

Fig.12 LÓPEZ BREA, C. (2022).  
Detalle da lauda sepulcral.

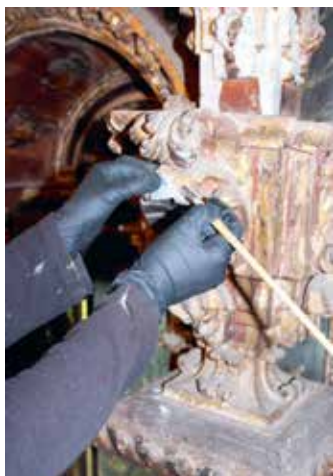
Fig.13 LÓPEZ BREA, C.  
(2022). Empapelado.

A protección lévase a cabo mediante a técnica de empapelado (Fig.13), adherindo anacos de papel de seda humectado con auga-alcohol sobre o que se aplica unha cola natural diluída. O proceso combínase coa limpeza con brocha suave da zona a adherir para impedir a adhesión de sucidade superficial.

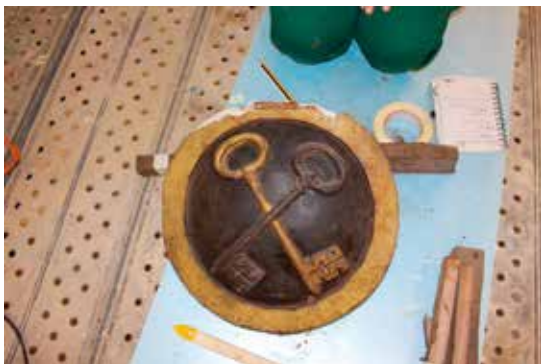
Fig.14 LÓPEZ BREA, C.  
(2022). Desmontaxe.

Tras fixar e consolidar as zonas sensibles, procedeuse á desmontaxe do ben comezando pola zona superior e pezas de menor tamaño e peso, e retirando ancoraxes e apoios de madeira a medida que se vai descendendo. As pezas desmontadas son documentadas graficamente, sigladas por duplicado con etiquetas adheridas ás zonas de madeira e identificadas en mapa gráfico para a posterior recolocación. Unha vez desmontadas depositanse na zona da nave adaptada como espazo de taller para o seu tratamento (Fig.14).

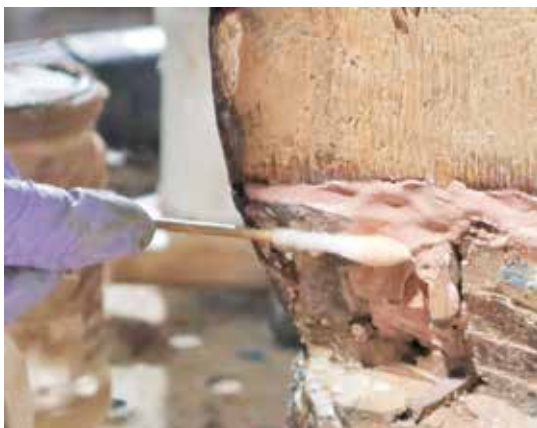
Fig.15 LÓPEZ BREA, C. (2022). Reconstrucción de volúmenes.

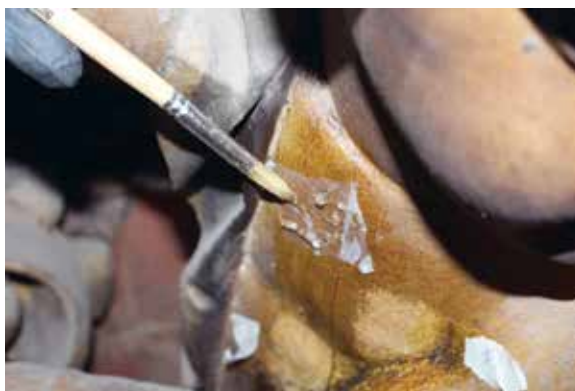
Fig.16 LÓPEZ BREA, C. (2022). Limpieza.

Para a limpeza óptase por unha limpeza en xel, formulado con Acetona e alcohol isopropílico, que se aplica sobre un papel de seda e se deixa actuar en torno a 10 minutos (Fig.16). Tras o tempo de actuación retírase o papel e aclárase a superficie cun disolvente suave. Este método permite controlar a actuación do disolvente sobre a superficie e retira adecuadamente o verniz sen danar policromías nin dourados.

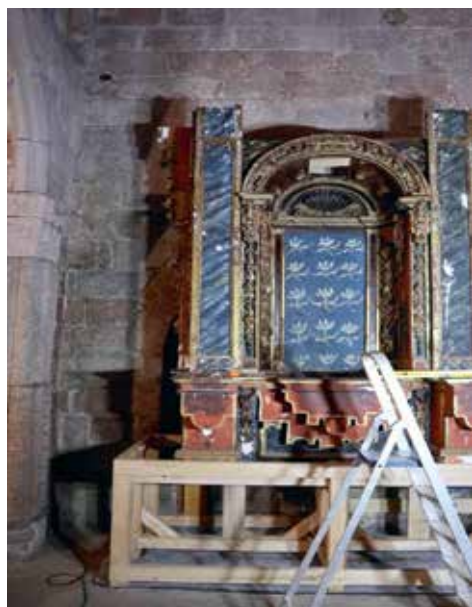
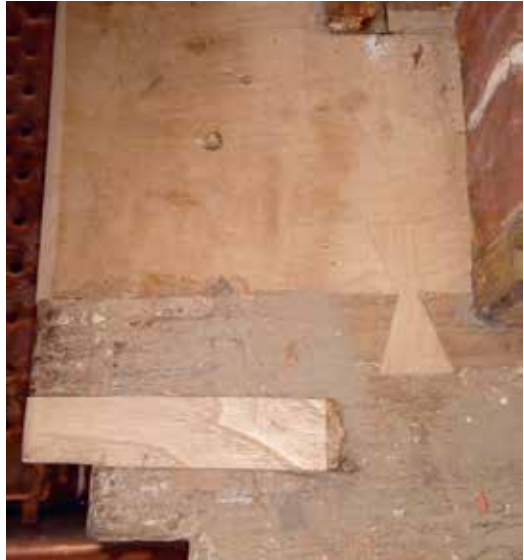
Fig.17 LÓPEZ BREA, C. (2022). Montaxe.

Fig.18 LÓPEZ BREA, C. (2022).  
Montaxe.

O retablo, ao inicio da intervención, contaba con varios elementos incorporados nos anos posteriores á súa montaxe como instalacións eléctricas, cornixas na zona da predela e pequenas táboas de madeira de piñeiro para salvar espazos baleiros. Ademais destes elementos menores, colócase tamén durante o século XX unha mesa de altar que difire técnica e estilisticamente da manufactura do retablo. Estes elementos novos son retirados na nova montaxe que se formula a partir dunha nova estrutura de base que sirva de apoio á zona de predela e corpo central.

Para a nova montaxe escóllese o espazo do muro sur xunto ao acceso principal, esta zona acolle o arco do antigo claustro de San Francisco que separa o primeiro tramo do resto da nave creando un espazo no que se coloca o retablo. Para a nova montaxe constrúese unha estrutura a modo de banco en madeira de castaño, que conta con apoios e reforzos interiores, e en cuxo interior encaixa a peza da predela deixando nos laterais apoios para colocar as táboas de peche da zona inferior (Fig. 17). Toda a zona inferior do retablo, ao inicio da intervención estaba composta por táboas que imitaban a decoración dun guadamecí pero non formaban un conxunto unitario, estaban recortadas e salvábanse os ocos mediante táboas de castaño sen policromar. A zona frontal pechábase en inicio cunha mesa de altar de manufactura moderna.

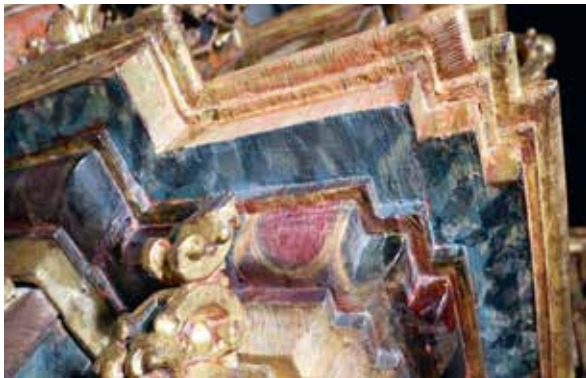
Fig.19 LÓPEZ BREA, C. (2022).  
Detalle reintegración.

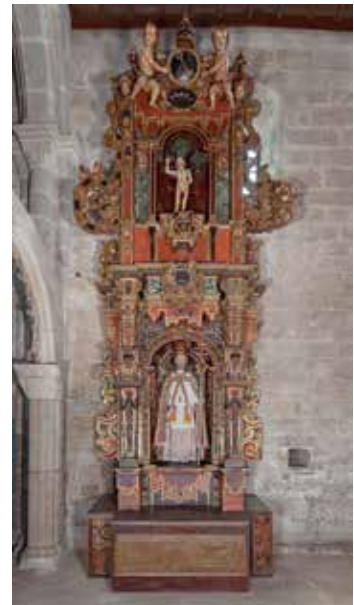
Fig.20 LÓPEZ BREA, C. (2022).  
Vista xeral do retablo tras a restauración.

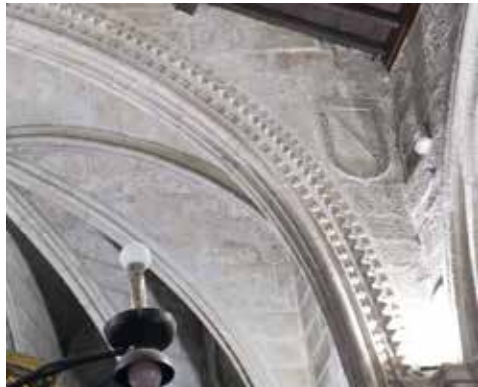
Fig.21 LÓPEZ BREA, C. (2022).  
Vista xeral da decoración do arco triunfal.

A decoración das molduras do arcosolio, ten claras similitudes coa decoración do arco triunfal da igrexa. Este arco, realizado na primeira etapa construtiva da igrexa (finais do século XIV) conta cunha decoración moi similar á que atopamos no arcosolio tras o retablo de San Pedro. No de San Pedro a decoración das molduras é a seguinte: círculos cun círculo concéntrico para a moldura exterior, puntas de diamantes para a seguinte. Esta mesma secuencia atópase, cunha labra moi similar, no arco de acceso á cabeceira. Difiren na decoración da moldura interior, que no arco triunfal repite a decoración de círculos, e no arcosolio está decorada con motivos vexetais entrelazados. (Fig. 21 e 22)

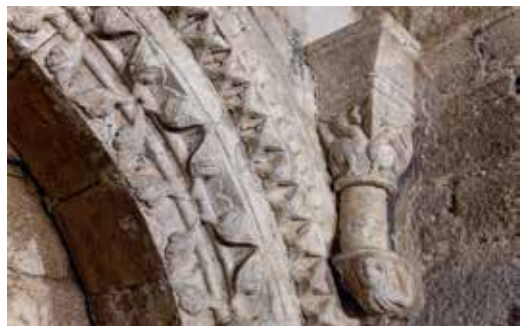
Fig.22 LÓPEZ BREA, C. (2022).  
Detalle decoración no arcosolio tras o retablo.

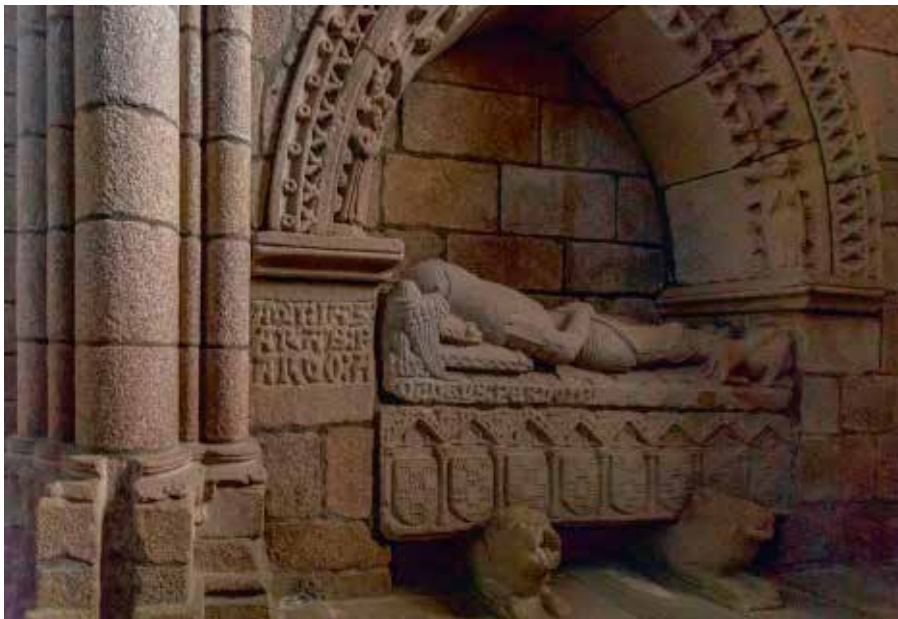
Fig.23 LÓPEZ BREA, C. (2023). Sepulcro de Aras Pardo.

Nos arcosolios funerarios mencionados de San Francisco, atopamos claras similitudes estilísticas entre o arcosolio de Santa María e por exemplo o enterramento de Aras Pardo (Fig.23). O enterramento é descrito por Nuñez Varela (2008).

Observando o arcosolio que acolle o enterramento de Aras Pardo, atopamos idéntica decoración nas arcadas e na mesma disposición: arco exterior de bolas con círculos inscritos no interior, arcada intermedia con puntas de diamante e arco interior con motivos vexetais entrelazados. Outro arcosolio idéntico en decoración na mesma igrexa de San Francisco é o dunha dona da mesma familia de Aras Pardo datado no século XV e situado á entrada do templo (Fig.24).

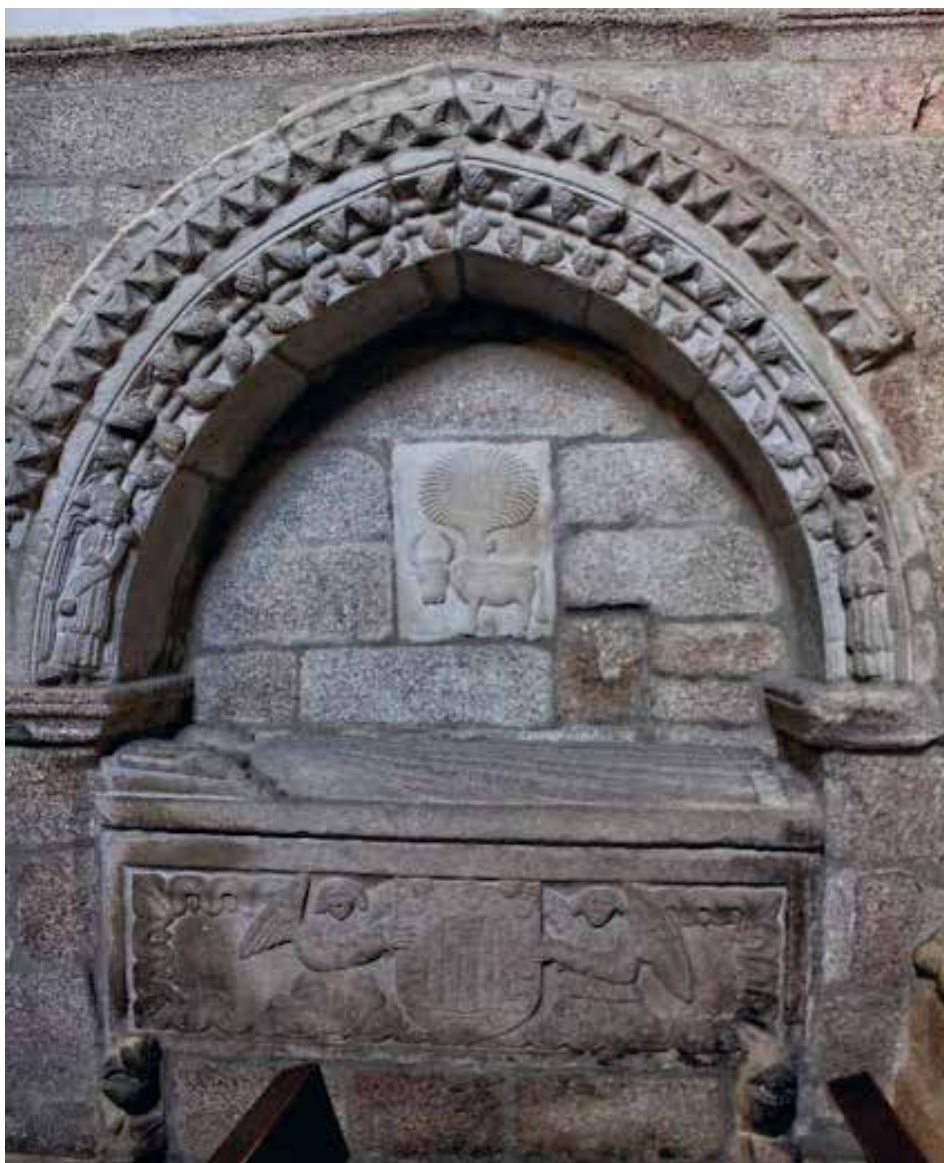
Fig.24 LÓPEZ BREA, C. (2023). Sepulcro de dona da familia Aras Pardo.

Igual que sucede co arcosolio de Santa María, ambos arcosolios contan nos salmeres do arco a imaxe da Virxe e do arcanxo Gabriel, representando a Anunciación.

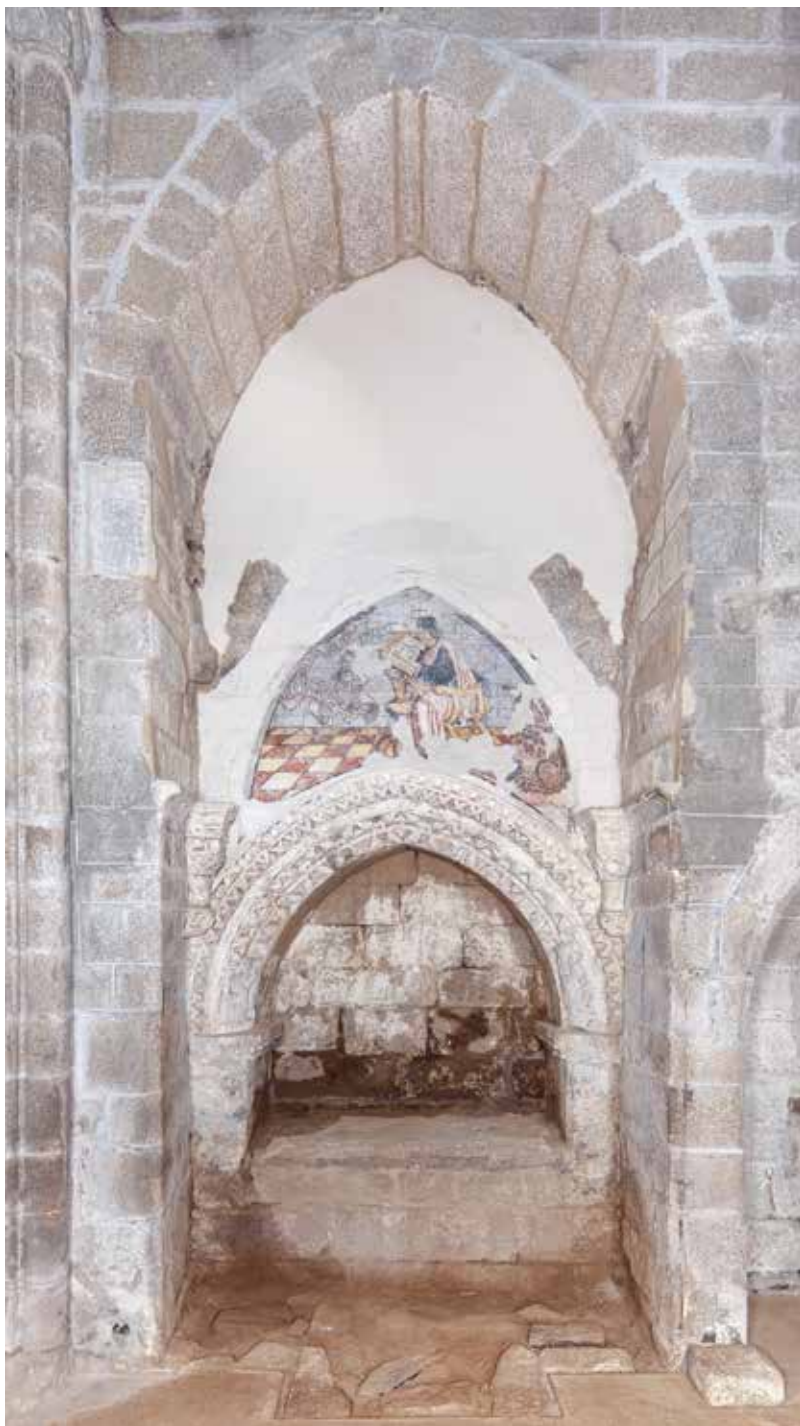
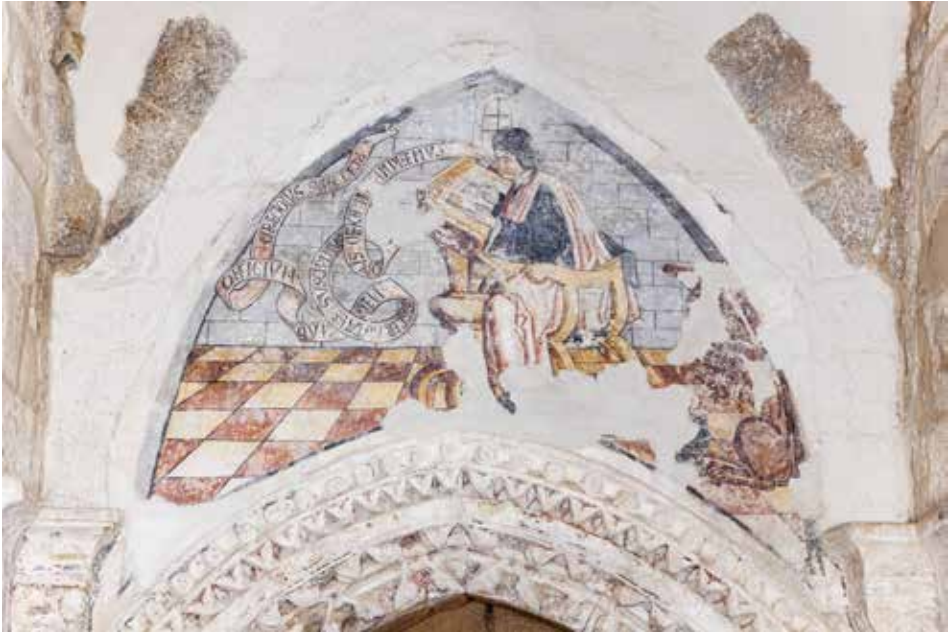
Durante os traballos de restauración atópase na zona superior sobre o arcosolio unha policromía mural cuberta por varias capas de encalado e con abundantes faltas derivadas do ancoraxe dos retablos cos que se cubriu o oco ao longo do tempo (Fig. 25 y 26).

Fig.25 Estevez Fernández, Denís. (2023). Vista xeral do muro e da policromía xa restaurada.

Fig.26 ESTÉVEZ FERNÁNDEZ, D (2023). Vista xeral.

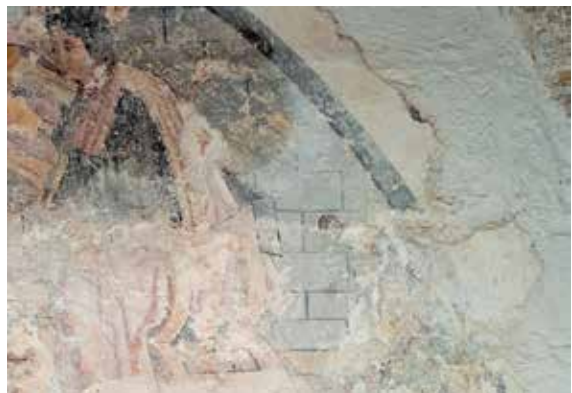
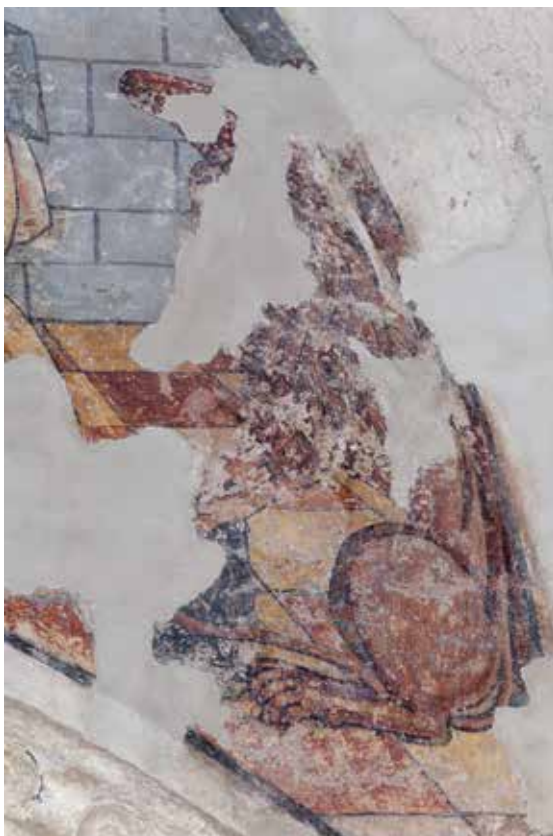
Na zona inferior dereita da escena pode verse a figura dun animal moi perdida, pero da que se conserva claramente unha garra e parte da cola e a melena, o que fai pensar que puidera tratarse dun león. Nesta figura do león, consérvase na parte superior do lombo restos dunha parte da figura que puidera ser unha á, pero os restos conservados non permiten unha lectura clara. (Fig. 27 y 28)

Fig.27 ESTÉVEZ FERNÁNDEZ, D. (2023).  
Detalle da figura antes do proceso de limpeza.

Fig.28 ESTÉVEZ FERNÁNDEZ, D. (2023).  
Detalle da figura tras a limpeza.

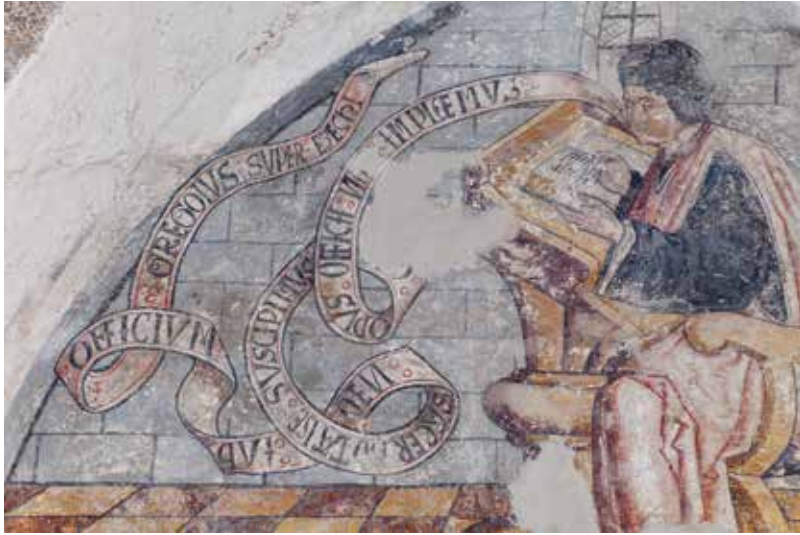
Fig.29 ESTÉVEZ FERNÁNDEZ, D. (2023). Detalle.

As *Homeliae in Ezechielem prophetam*, en troques, son unha explicación alegórica da profecía de Ezequiel intercalada con instrucións de carácter teolóxico e moral. A alusión na cartela de Santa María ao profeta Ezequiel deberíase a unha confusión do autor das pinturas, atribuíndo a cita ao segundo grupo de homilías de San Gregorio. (Fig. 29 y 30)

Por outro lado, atendendo á figura do animal situado na zona inferior que identificamos cun león, podería tratarse de San Xerónimo, San Ambrosio ou San Marcos. Se os restos conservados na zona superior do animal, tal e como intuimos no proceso de restauración, fose unha á, correspondería posiblemente a San Marcos, tal e como apuntou recentemente o profesor Juan Monterroso no seminario de estudos medievais celebrado na igrexa de Santa María en marzo do 2023.

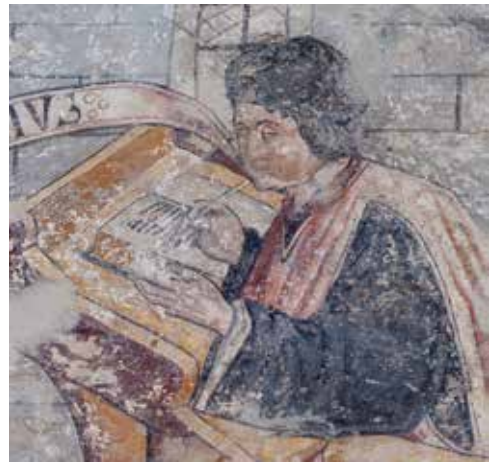
Fig.30 ESTÉVEZ FERNÁNDEZ, D. (2023). Detalle.

Porén, outros historiadores como Alfredo Erias, apuntan a unha representación de San Xerónimo, xa que se atopan representacións deste santo moi similares (sentado nunha escribanía vestido con túnica e co león nunha esquina da escena) que proceden de época medieval. A figura do león das pinturas de Santa María está claramente en posición rampante, o que podería explicar que percibamos os restos da zona superior como unha parte estraña na anatomía e a identifiquemos cunha á, polo que a identificación do personaxe non é clara atendendo só a este elemento.

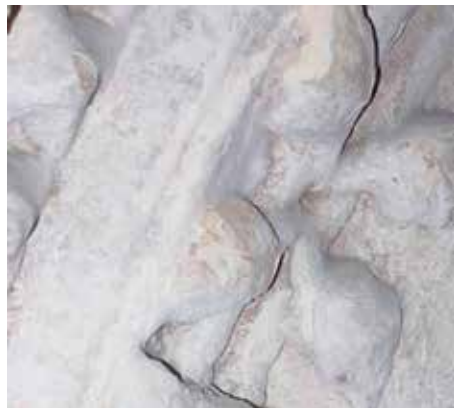
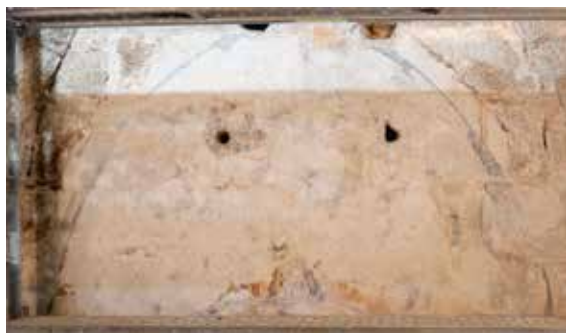
Unha vez o muro está limpo e novamente enlucido e preparado, procédese a retirar as distintas capas de encalado que se aplicaron ao longo do tempo sobre a pintura mural e sobre o arcosolio. As capas de cal, aplicadas directamente sobre as policromías orixinais, estaban formadas por ata catro estratos, o cal indica que se ían deteriorando co paso do tempo e renovando directamente, sen retirar o anterior encalado.

Fig.33 LÓPEZ BREA, C. (2022). Encalados.

Fig.35 LÓPEZ BREA, C. (2022).  
Vista xeral da policromía cos encalados.

O proceso de desencalado levouse a cabo mecanicamente, a punta de bisturí e de forma moi paulatina, intercalando procesos de fixado para non perder os restos de policromía. Baixo os encalados, atópanse no arcosolios dous momentos de policromía, aplicados sen ningunha capa intermedia entre eles. Obsérvase unha primeira policromía, a mais antiga, en ton negros e vermellos, cunha decoración de liñas marcando a arquitectura e que se estende ás ménsulas

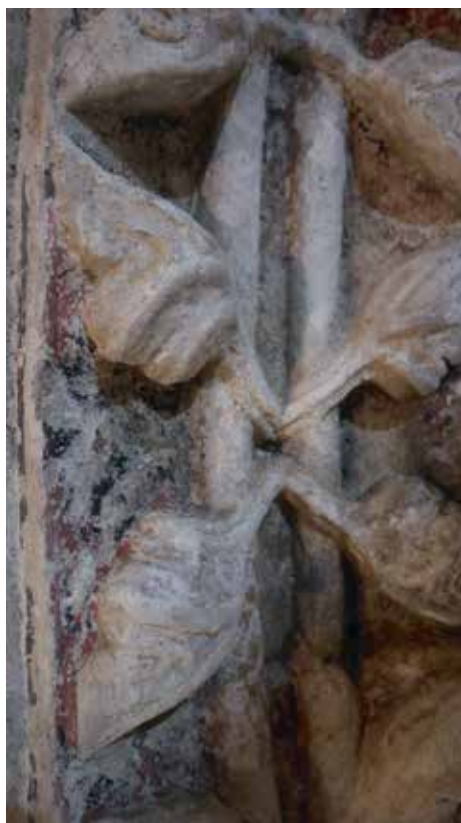
Fig.34 LÓPEZ BREA, C. (2022).  
Detalle de decoración vexetal sen encalados.

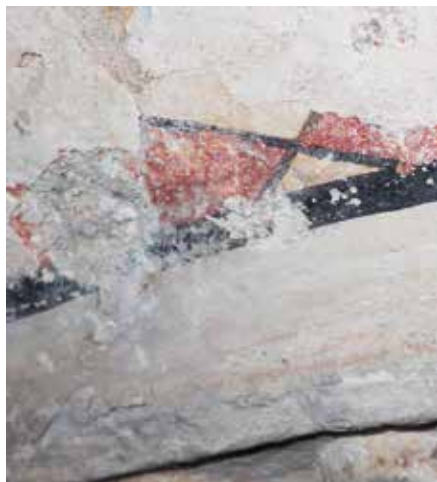
Fig.36 LÓPEZ BREA, C.(2022).  
Detalle de catas en policromía mural.

Unha vez que a policromía se atopa segura e sabemos polas catas as zonas nas que se conserva orixinal, comezamos a retirar os encalados da superficie combinando o proceso coa fixación de policromías e morteiros (Fig. 36). Retirando os encalados atópase que, ao igual que sucede co arcosolio, contamos con dous momentos de policromía. Do mais antigo, só se percibe un ton vermello escuro que parece formar unha franxa a modo de marco. Mantéñense na restauración pequenas ventás que permiten ver estes restos de policromía vermella.

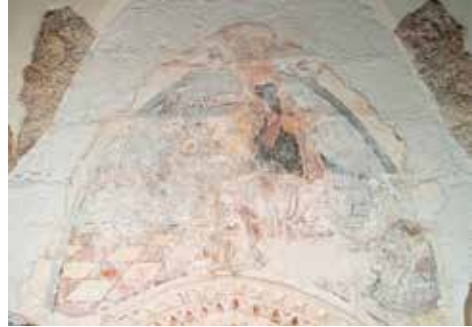
A pintura realizada o mezzo fresco representa a un home sentado nunha escribanía cunha cartela na zona esquerda e un animal a dereita, a escena sitúase nunha arquitectura de chan en axadrezado, muro de perpiaños e unha ventá. (Fig.37)

Fig.37 LÓPEZ BREA, C. (2022).  
Vista xeral da policromía  
tras retirar os encalados.

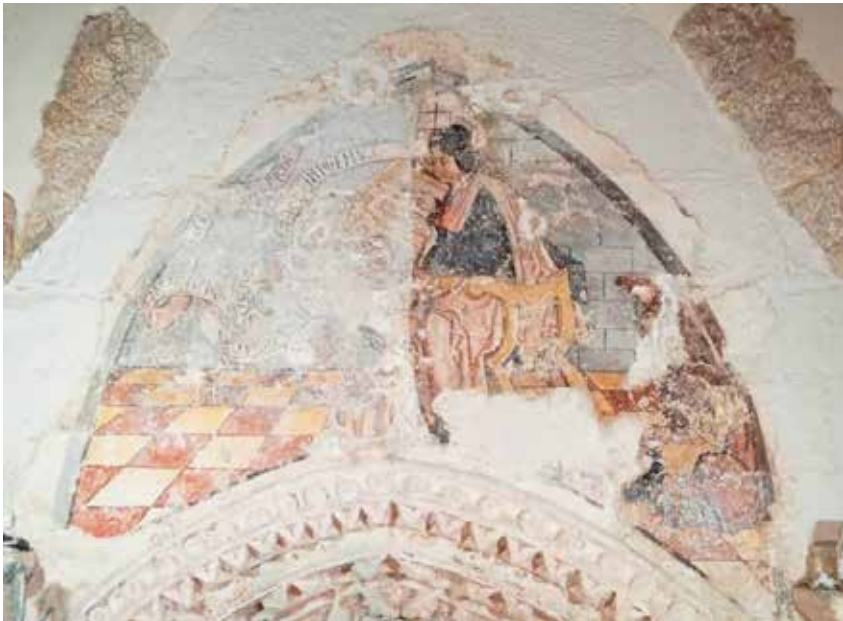
Fig.38 LÓPEZ BREA, C. (2022). Media limpeza química da policromía.

Para eliminar o veo de cal e os restos de morteiro e resina, optouse por realizar unha limpeza química cun xel de bicarbonato de amonio combinada coa retirada mecánica con bisturí nas zonas de concrecións máis adheridas. Este proceso permitiu recuperar a visión das cores orixinais, en tons vivos e facer visibles detalles que se perdían co veo superior de cal. (Fig.38)
