ARQUEOLOGÍA DE RESCATE EN EL PATIO HISTÓRICO DE LA FACULTAD DE HUMANIDADES Y ARTES, UNIVERSIDAD NACIONAL DE ROSARIO. TEMPORADA 2019

Introducción

En este Anexo se presenta el segundo informe de las tareas de monitoreo y rescate arqueológico llevadas a cabo en el patio histórico de la Facultad de Humanidades y Artes (en adelante FHyA), Universidad Nacional de Rosario. Desde el inicio del hundimiento de un sector del patio en octubre de 2018, la Facultad inició el recambio de los desagües ubicados allí. A partir de ese momento se realizó durante el 2019 una reestructuración del patio con cambio completo de piso, renovación de pluviales y optimización de su uso para recreación. Esto incluyó el retiro del mástil ubicado en el sector oeste del patio (Figuras 1 y 2), así como también la recuperación de un sector de galería donde se encontraba la Escuela de Historia. La investigación arqueológica llevada hasta el momento del presente informe indica cuatro sectores reconocidos a partir de las excavaciones realizadas y de acuerdo con el seguimiento de la obra de restauración del predio.

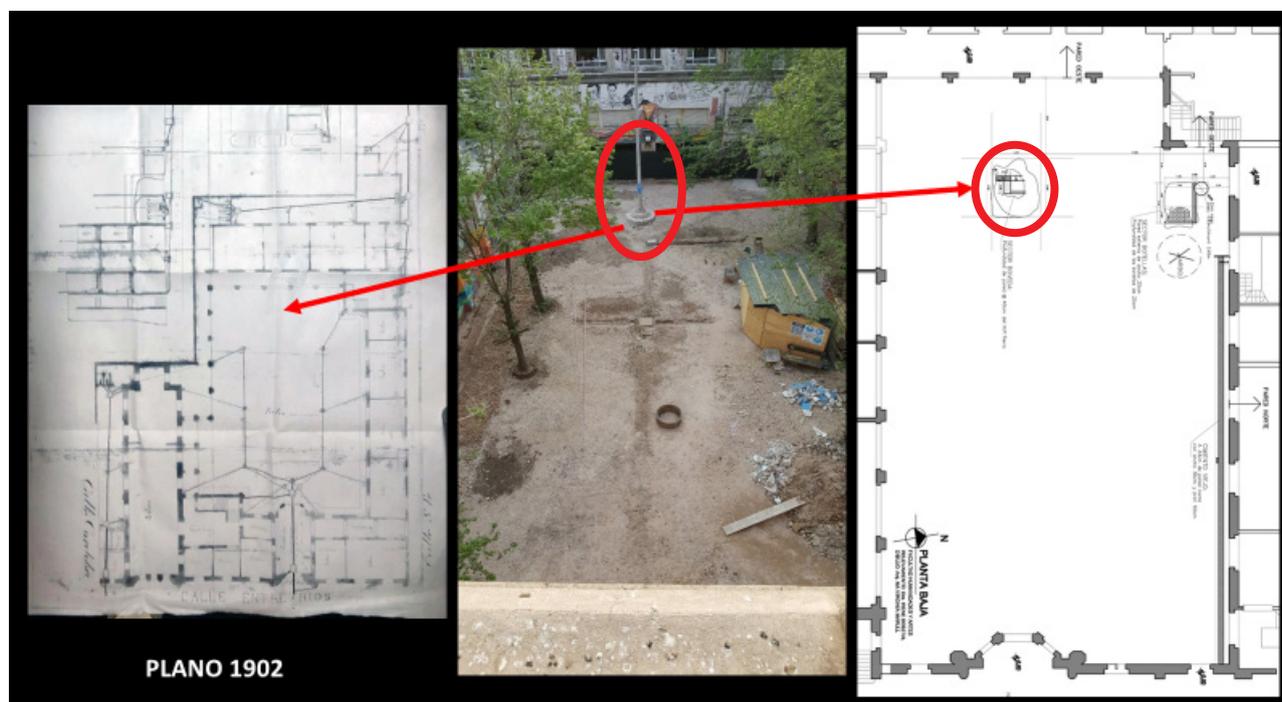
Figura 1. (Izq.) Plano FHyA 1902. (Centro) Ubicación del mástil 2019. (Der.) Planta con la ubicación de la bóveda existente debajo del mástil.

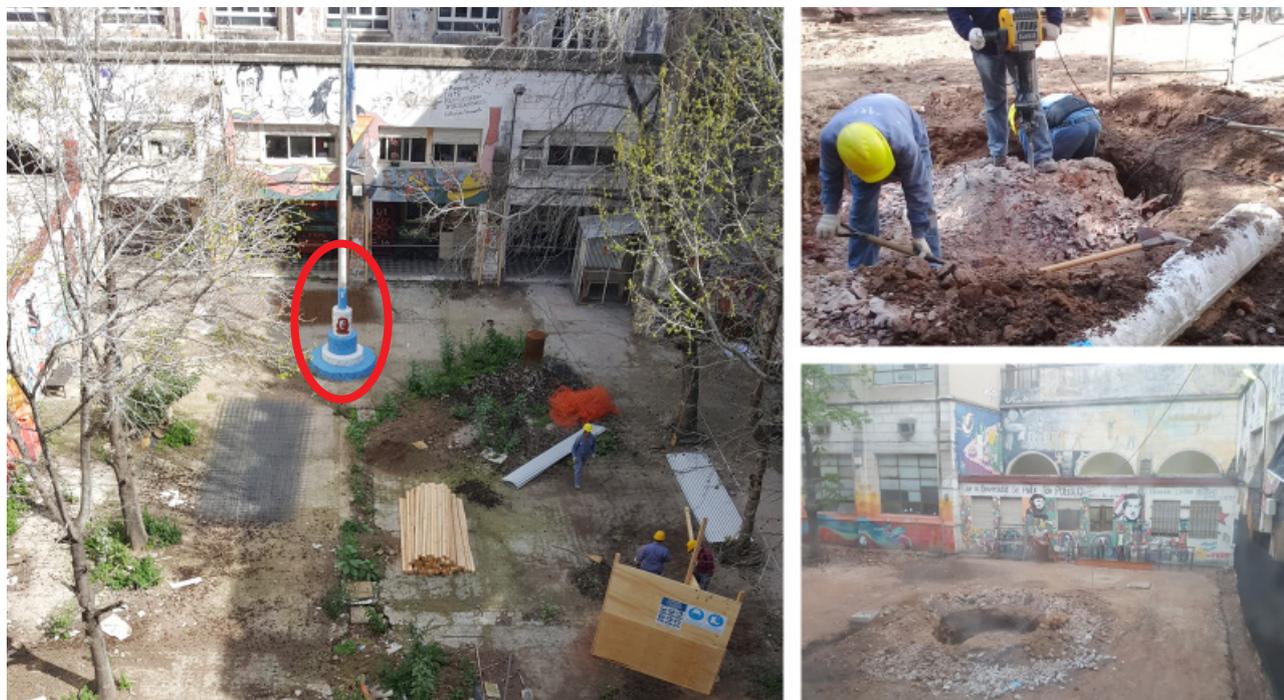
Figura 2. Vista desde el 2do. piso de la FHyA en dirección oeste previo retiro del mástil 2019.

1.- El sector de bóveda donde se retiró el mástil (Figura 5) está ubicado en la parte central del patio a 11,55 m de la pared norte y a 5 m de la pared este del mismo, las dimensiones en planta de esta área de intervención tienen unos 3,60 m en dirección E-W y unos 3 m en dirección N-S. Dentro de esta área se describen los siguientes muros:

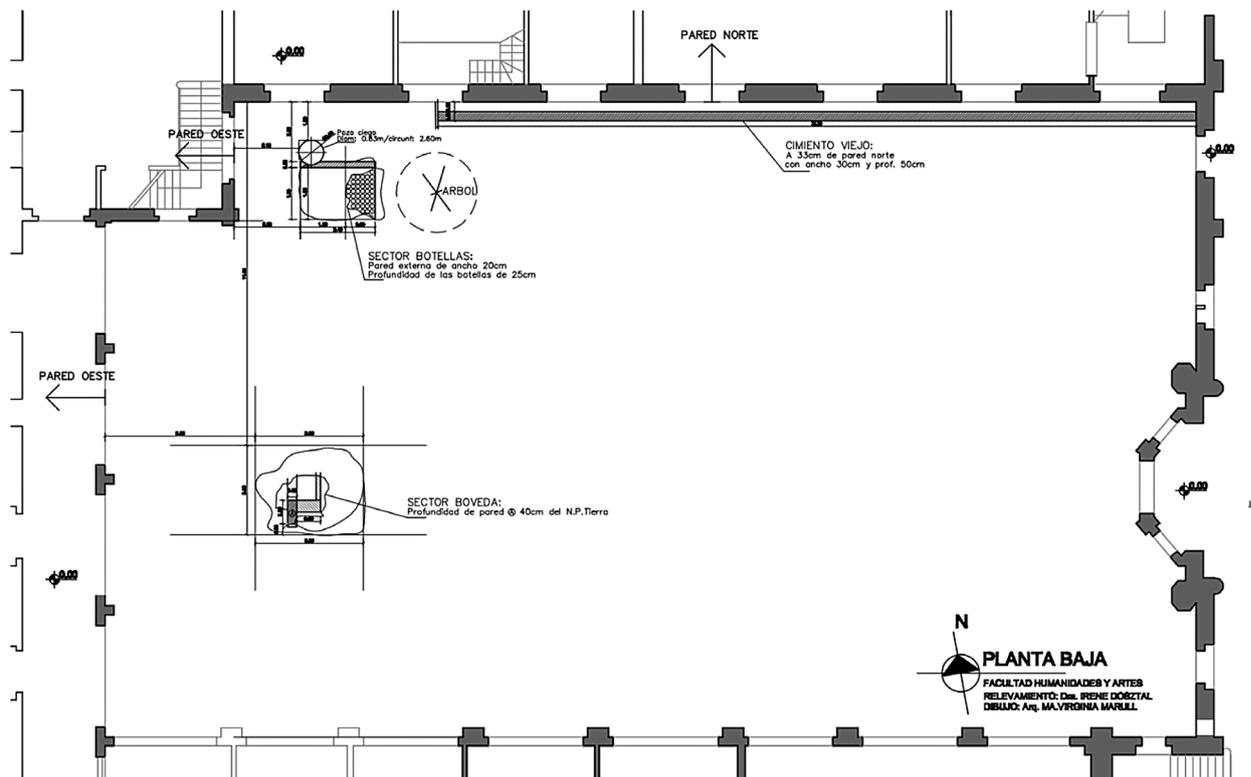
Figura 3. Plano con ubicación de los cuatro sectores identificados, elaborado por Dra. Irene Dosztal y Arquitecta María Virginia Marull.

Estas tareas estuvieron destinadas a relevar y analizar las distintas estructuras que aparecieron en diferentes sectores del patio (Figuras 3 y 4). Las estructuras halladas nos han planteado varias opciones respecto de su objetivo al momento de construirlas:

- 1) Sector bóveda
- 2) Sector contrapiso de botellas de gres cerámico o stoneware
- 3) Sector pozo ciego con corona de ladrillos
- 4) Estructuras de muros de momentos temporales distintos

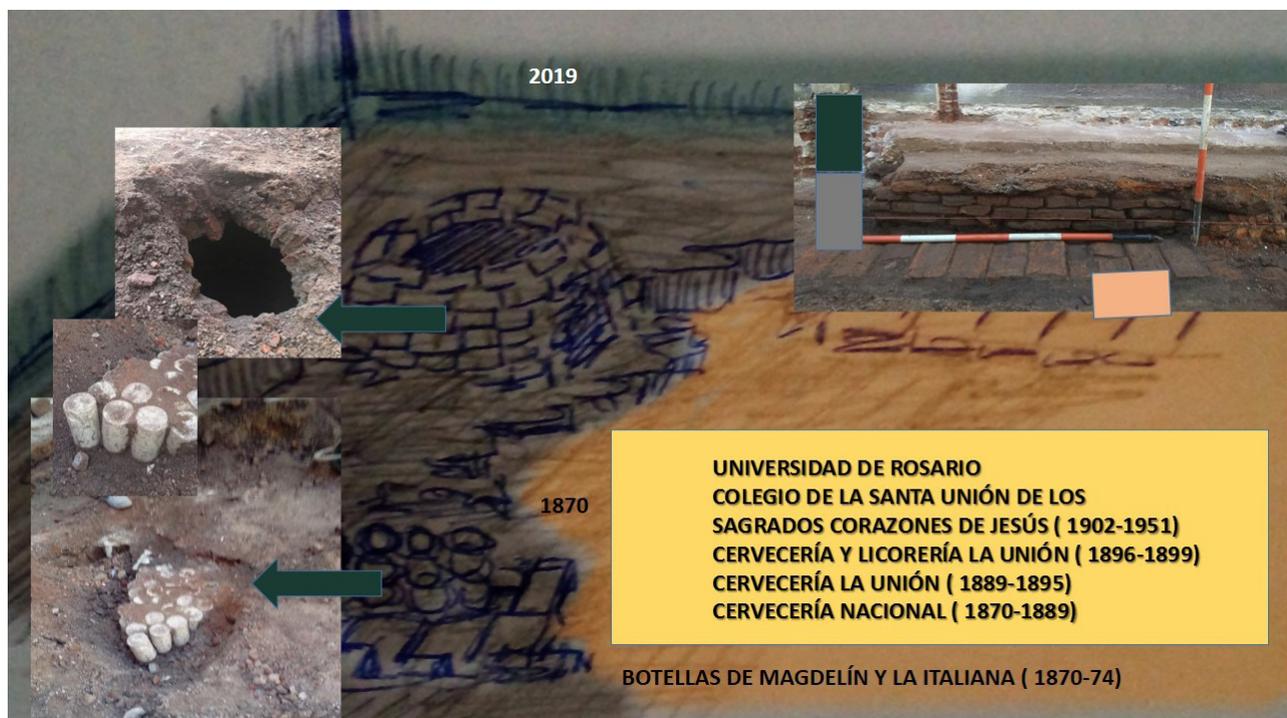
Figura 4. Esquema de los distintos momentos de ocupación del predio (Gentileza Soccorso Volpe, 2019).

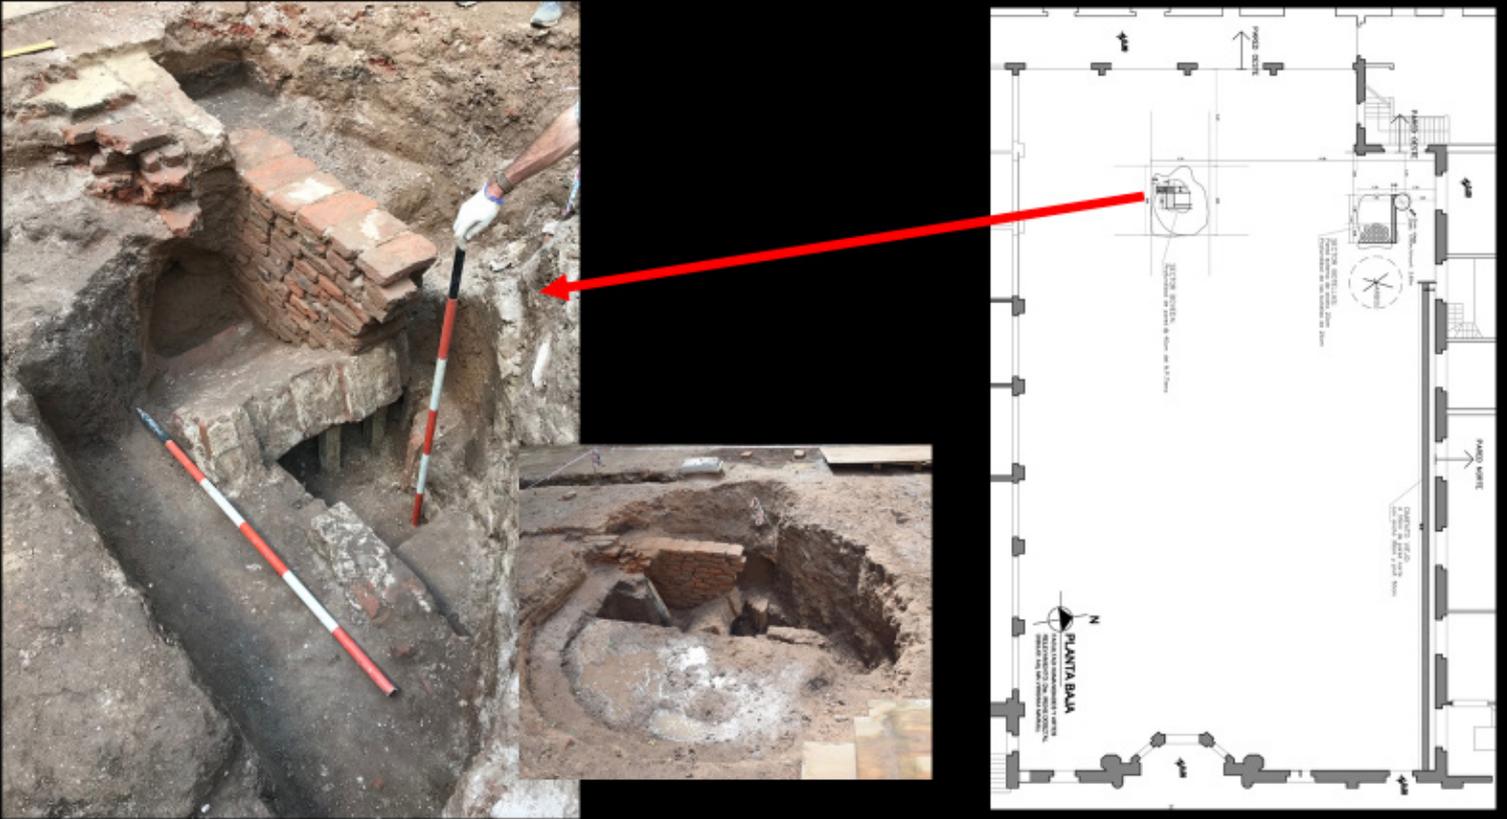
- a) un muro de 30 cm de espesor ubicado hacia el oeste del área, y que se extiende en la dirección N-S en toda la zona excavada (con la letra A en el plano anexo). Este muro tiene una profundidad de 40 cm.
- b) un muro de espesor de 30 cm con dirección E-W y con una longitud de 80 cm en esta misma dirección medida a partir de la cara este del muro del literal a).
- c) en el extremo este de la cara norte del muro del literal b), se encontró el arranque de otro muro de espesor no relevado (se puede inferir de unos 15 cm), que se desarrolla en la dirección N-S hasta el final de la zona excavada del área de intervención.

con la intención de descubrir la potencialidad del sector. Es posible que esta estructura se haya construido para proteger y permitir la existencia de albañales y cañerías por debajo de su nivel, y así asegurar su resultado debajo de solados sometidos a cargas importantes. Esto podría corresponder al momento de ocupación de la cervecería. Una segunda opción es que sirviera como estructura y cubierta bajo tierra de un espacio de almacenamiento. En este caso, también se la podría haber usado en tiempos de la cervecería. Los constructivos se presentaban no enteros, con un sector derrumbado y con una estructura diferenciada erigida por encima, por lo que es factible suponer que el sector fue rellenado para aplanar el terreno al momento de la construcción del patio del colegio.

Figura 5. Bóveda y otras estructuras encontradas en el sector debajo del mástil.

Las diversas estructuras encontradas en el patio del edificio, en su totalidad realizadas con mampostería ladrillera y morteros como ligantes en juntas, han estado perdiendo su capacidad estructural desde su exposición al aire. Este proceso solo puede evitarse por medio de su inmediata consolidación o bien volviendo a cubrirlas y contenerlas con materiales neutros que ayuden a resolver su capacidad portante. Mientras las variaciones de temperatura y precipitaciones sigan afectándolas, las estructuras tendrán inevitablemente un deterioro enorme que terminará en su colapso. En pos de su preservación, debería volverse a su estado previo a la excavación.

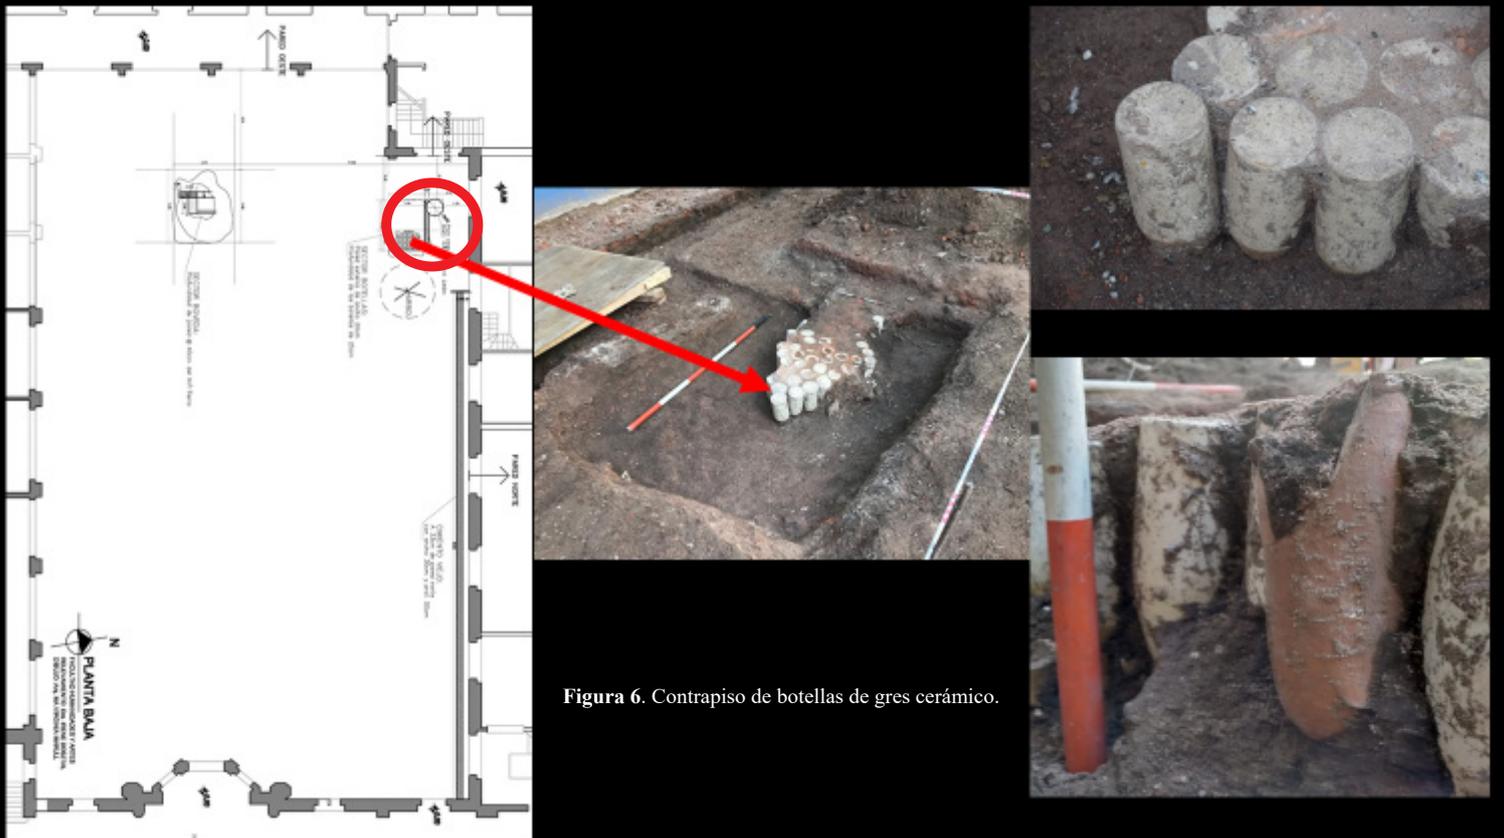
2.- El sector de contrapiso de botellas de gres cerámico está ubicado en el rincón N-W del patio; esta porción está separada a unos 2,20 m de la pared oeste (es una sección del muro oeste lateral de la escalera interior) y a unos 2 m de la pared norte. Las dimensiones en planta de esta área de intervención tienen unos 2,50 m aproximadamente en dirección E-W y unos 2 m en dirección N-S, con la particularidad que en el extremo N-W del área se encuentra el pozo ciego (se describe más abajo en el punto 3), siendo tangente la circunferencia del pozo a la cara norte del área de intervención. Hacia el este de la superficie hay un árbol a unos 2 m aproximadamente. En la cara norte del área se encuentra un muro de 20 cm de espesor que se desarrolla en toda la longitud del área (los 2,50 m dirección E-W). En este sector se recuperaron 125 envases (enteros y fragmentados) de gres cerámico que conformaban la porción de contrapiso realizado con estas botellas de material cerámico cocido a alta temperatura y de máxima dureza (Figura 6). Desde la arqueología hay antecedentes de un hallazgo de similares características en la localidad de

Mercedes provincia de Buenos Aires (Schávelzon, 2009). En la ciudad de Rosario resulta ser novedoso y es el primer hallazgo en su tipo donde se utiliza este sistema constructivo de piso y/o contrapiso con envases de gres. Estimamos que se usaron estas botellas porque habían sido descartadas como envase de las cervecerías preexistentes en el actual predio desde 1870 (Volpe, 2001). Pensando en el contrapiso, su utilización resulta en una opción técnica de muy bajo costo y de alta eficiencia estructural y térmica. Dada la capacidad portante del material y la forma de las botellas, el contrapiso soporta esfuerzos de carga importantes; se considera un recurso técnico de gran creatividad para resolver problemas de nivelación y definición de una base para solados sometidos a usos intensivos. Los envases recuperados en este sector del patio de la facultad son de diferentes tamaños y de tipo tanto sinusoidal como así también de tipo cilíndricas (Schávelzon, 1987, 2001).

Figura 6. Contrapiso de botellas de gres cerámico.

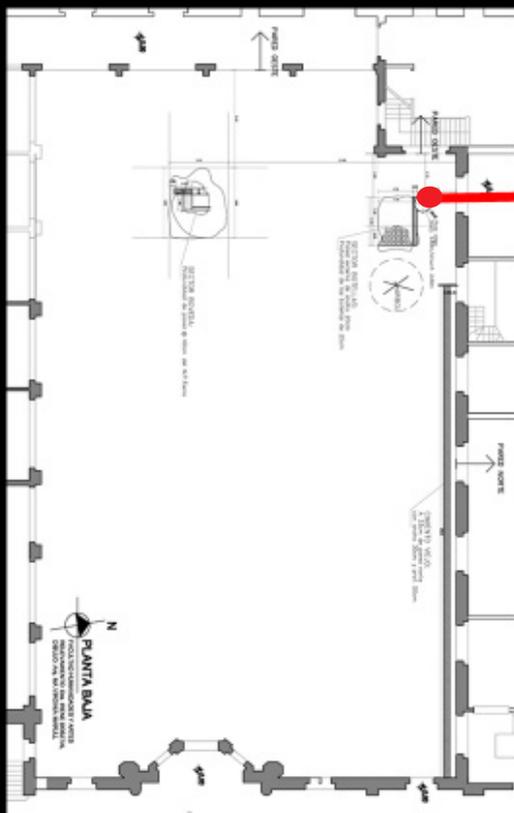
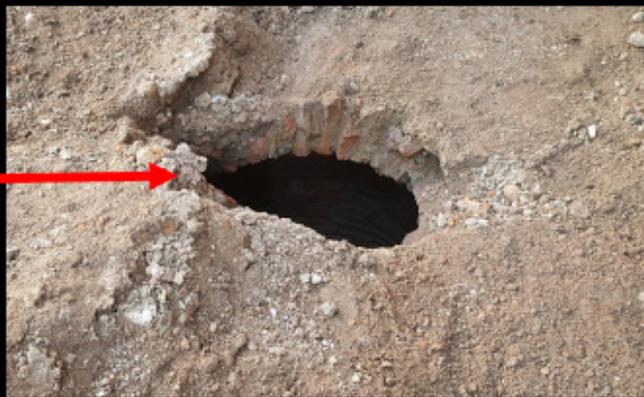
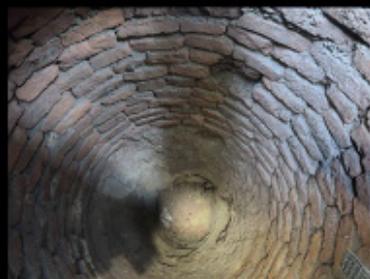
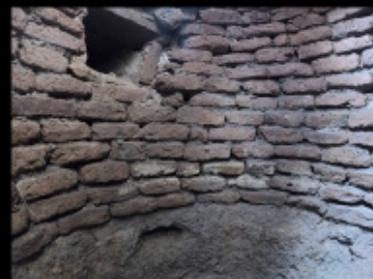
3.- El pozo ciego con corona de ladrillo está ubicado en el extremo N-W del área donde se encuentra el contrapiso de gres cerámico. Tiene 83 cm de diámetro y una profundidad de 3,35 m. (Figura 7). Claramente es una infraestructura sanitaria para el desecho y tratamiento de líquidos cloacales de desperdicio. Es notoria la existencia de varias conexiones de cañerías provenientes de diversos puntos del actual patio que, a su vez, desaguan en el interior a diferentes alturas. Cumple con todas las condiciones técnicas de ese equipamiento, con una zona superior resuelta con una cúpula vaída de ladrillos y su tambor de apoyo que ocupa la porción superior del cilindro completo. La zona inferior está realizada como ahuecamiento del suelo natural, sin más terminación y material que la tierra. El pozo podría haber sido parte de las instalaciones de todo tipo de uso y ocupación del solar, tanto

Figura 7. Pozo ciego con corona de ladrillos.

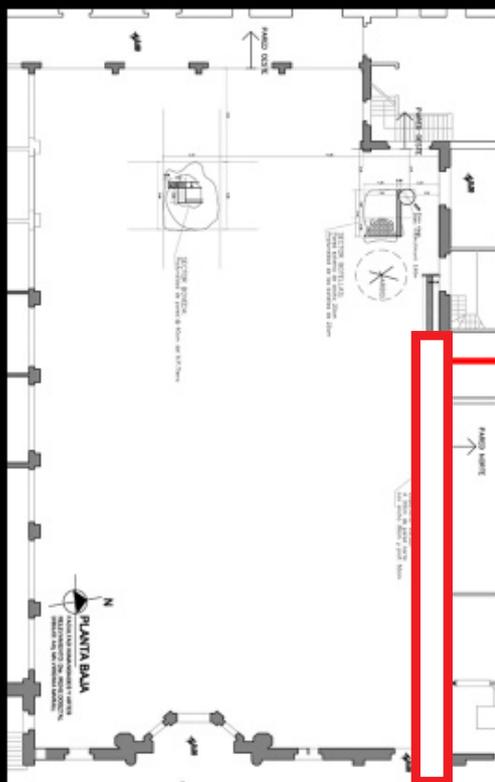
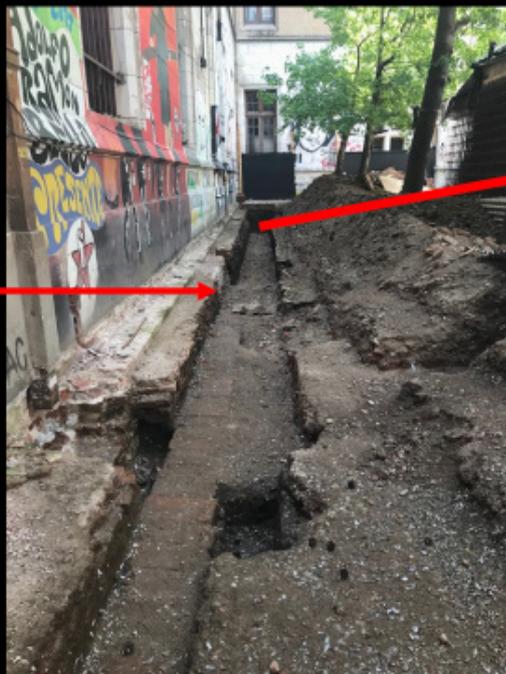
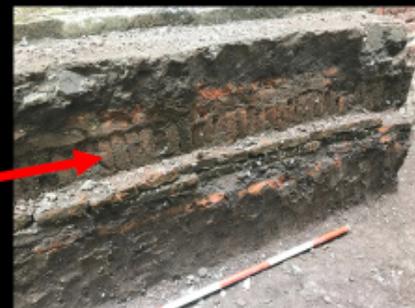
Figura 8. Cimientos en el sector N-W del patio hacia calle Santa Fe

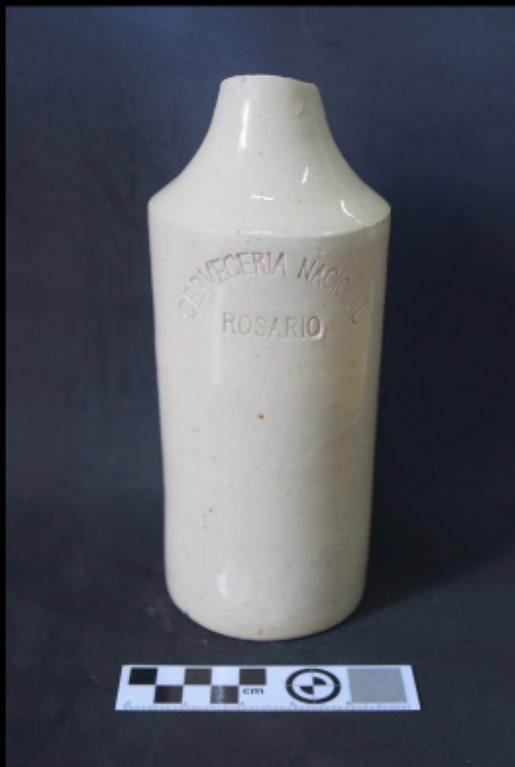
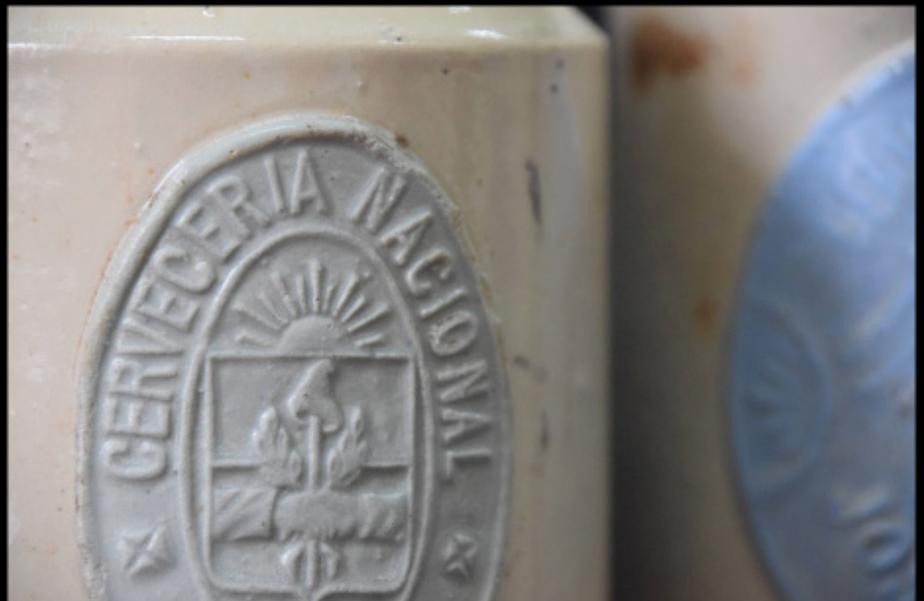
Figura 11. Envases recuperados con el sello *Cervecería Nacional*.

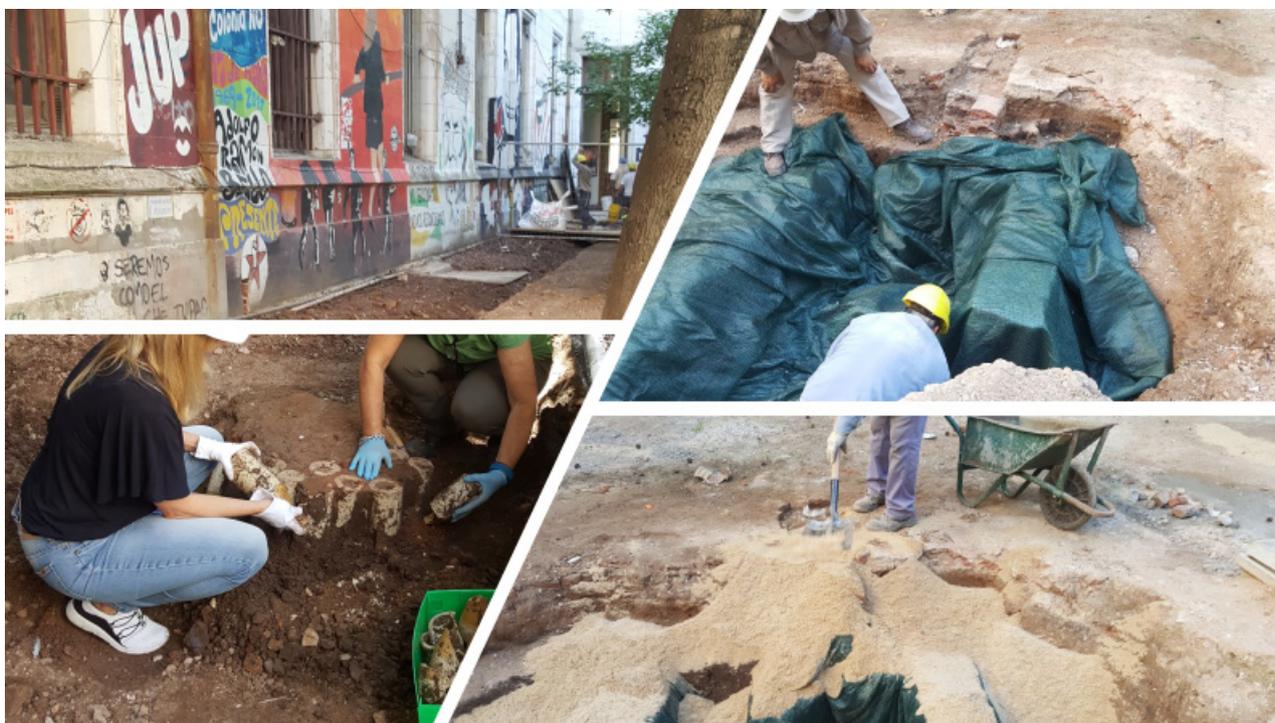
Figura 12. Retiro de botellas de gres que conformaban el contrapiso. Relleno y recubrimiento con el geotextil del sector bóveda, 2019.

La exposición *in situ* de los constructivos, hizo necesario evaluar la disponibilidad de los materiales correctos, así como el tiempo que se tardará para realizar las protecciones. Teniendo en cuenta esto y las consultas realizadas, así como la bibliografía especializada, tras consultar la disponibilidad con las autoridades de la universidad y facultad, se optó por cubrir los constructivos. Para tapar los sectores excavados se terminó de retirar las botellas de gres que aún quedaban, rellenar el pozo ciego por cuestiones de seguridad ya que el patio es un lugar de alto tránsito diario y en el sector de la bóveda se aplicó un recubrimiento con un geotextil. En este caso, es un recubrimiento de media sombra gruesa que envuelve las estructuras. Se colocó una capa de arena y sedimento antes del recubrimiento final de la obra del contrapiso (Figuras 12 y 13). El análisis y la interpretación de los datos recabados serán informados y publicados a medida que se continúe con las investigaciones.

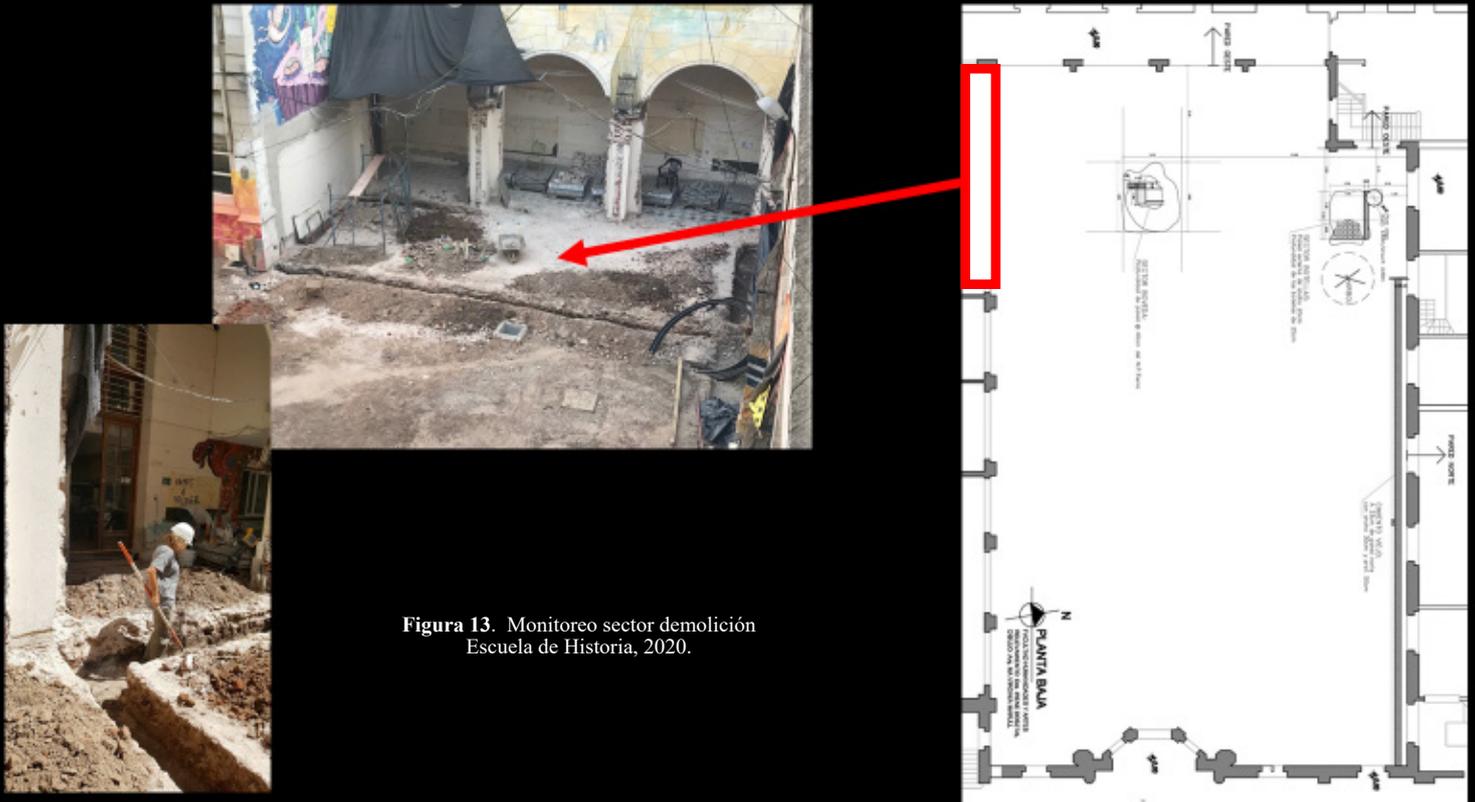
Figura 13. Monitoreo sector demolición Escuela de Historia, 2020.

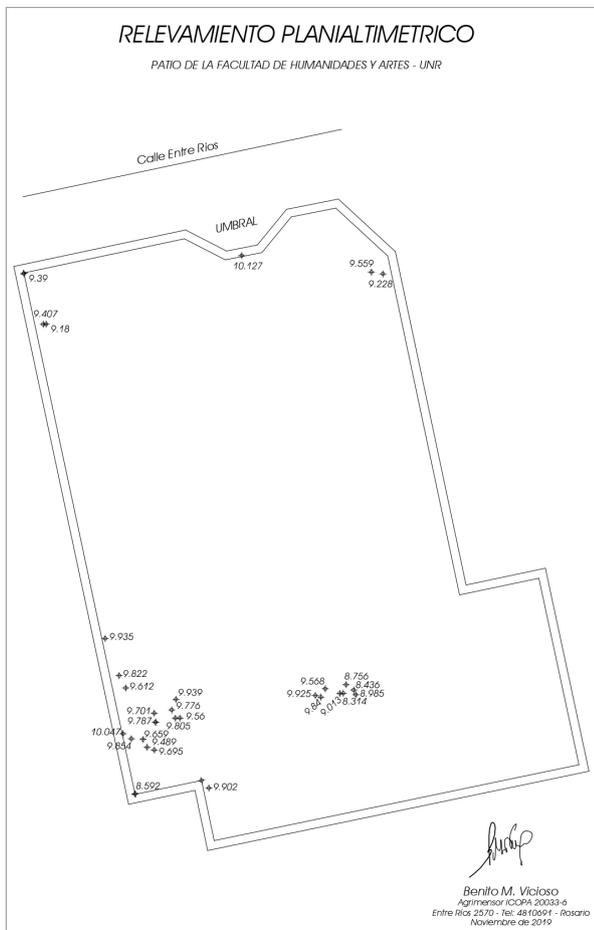
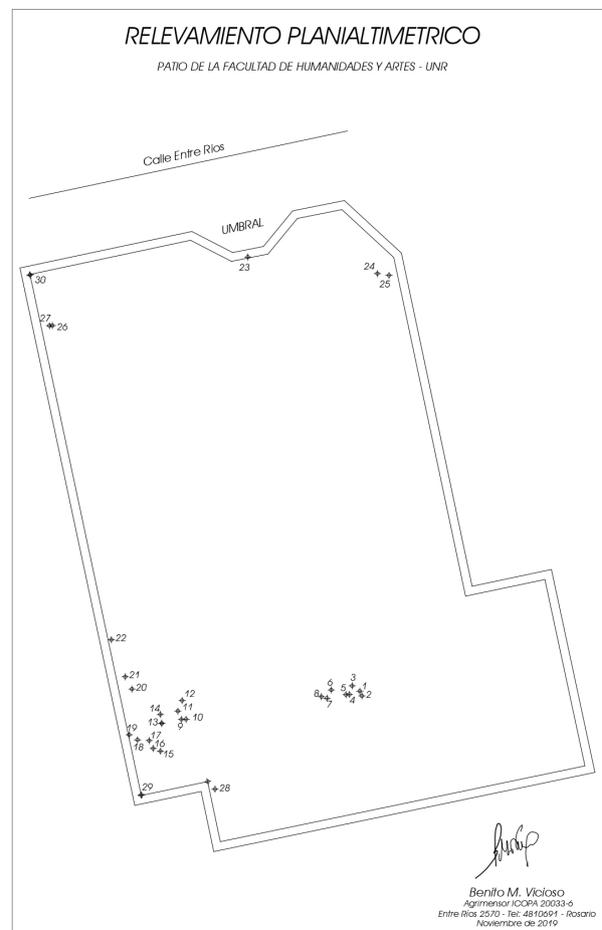
Figura 22. Puntos de relevamiento y cotas del patio de la FHyA realizado por Agrimensor Benito Vicioso

- Registro de los materiales recolectados.
- Relevamiento topográfico realizado por el Agrimensor Benito Vicioso de la Facultad de Ingeniería de la UNR, el cual acompaña este informe.
