LA LOCOMOTORA RENFE 240-2072 DE OURENSE: UNA PIEZA HISTÓRICA EN PELIGRO. APORTACIONES PARA SU PUESTA EN VALOR Y RECUPERACIÓN

Francisco Javier Prego Martínez

Dr. Ingeniero de Caminos, Canales y Puertos.
Departamento de I+D+i. **EXTRACO, S.A.** Ourense. España.
Grupo de Geotecnologías Aplicadas (**GEOTECH**). Universidade de Vigo (UVigo).
Vigo (Pontevedra). España.
e-mail: i-d-i@extraco.es; web: <http://www.extraco.es>

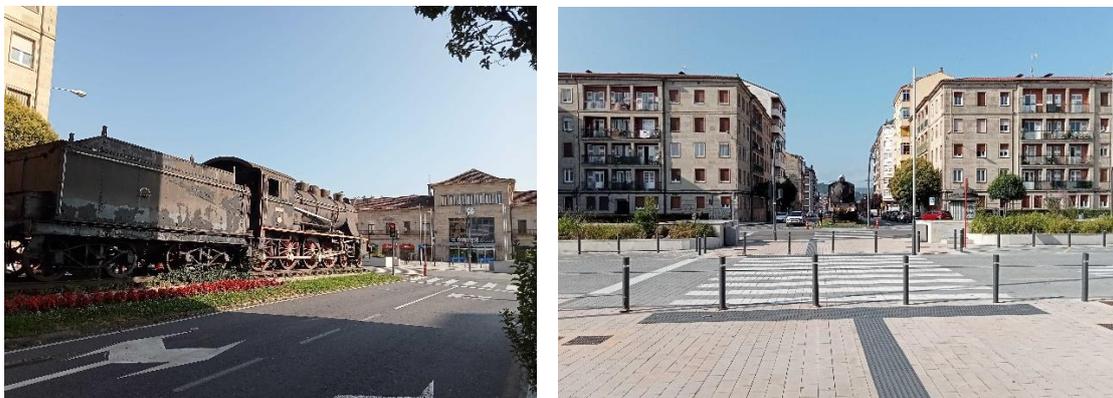
Figura 1: Vista general de la locomotora desde la C/ Jesús Pousa (izquierda) y desde la Plaza de la Estación de Ourense-Empalme (Fotografías del autor).

El deterioro del vehículo ferroviario afecta también a la **carbonera** de la locomotora: ambas piezas (máquina + tender) se exponen juntas en la Plaza de la Estación de Ourense, sobre unos carriles colocados en una plataforma ajardinada, simulando la vía férrea (Se pueden ver los detalles de la plataforma de exposición estática de la máquina en las Figuras 1, 4, 5 y 12).

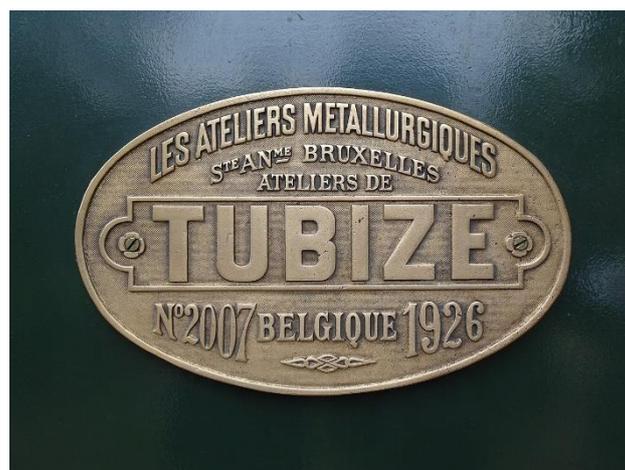
Figura 3: Placa de construcción de una locomotora a vapor de los talleres de Tubize (1926) [6].

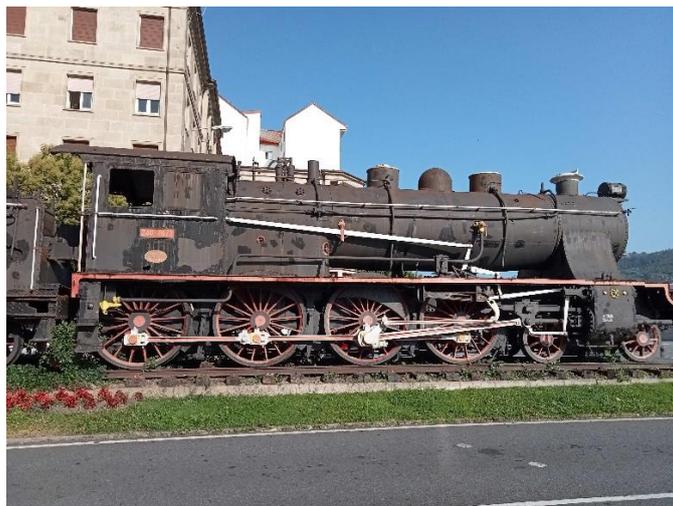
Figura 4: Vista de la locomotora y de su rodaje. 2 ejes portadores delanteros y 4 ejes motores, dotados de sus correspondientes bielas y engranajes (Fotografía del autor).

- La cifra **240** nos indica que este modelo de máquina dispone de 2 ejes portadores delanteros, 4 ejes motores y ningún eje portador trasero. Se puede observar esta disposición del rodaje en la Figura 4.
- La cifra **2072** nos indica que esta máquina tiene dos cilindros y que fue la número 72 de su serie.

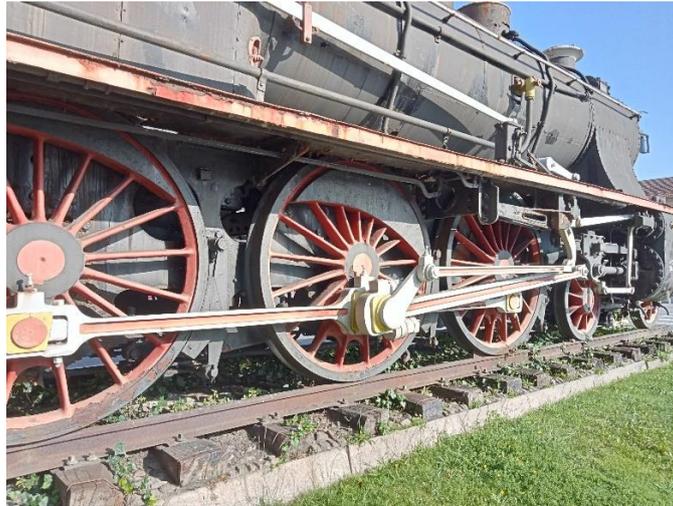
Figura 5: Detalle de las ruedas motoras, de gran diámetro. Destacan las barras de acoplamiento (para la conexión del sistema tractor) y los guardabarros, en forma de luna creciente en su parte superior (Fotografía del autor).

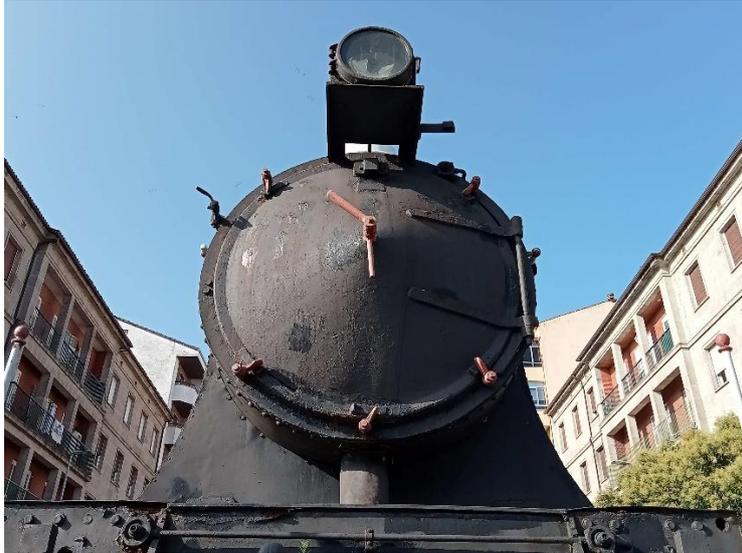
Figura 6: Vista frontal de la máquina. En primer término, puerta de acceso a la **caja de humos**. En la parte superior, **farol** de iluminación. Se aprecia a simple vista la extraordinaria calidad del timbre de la caldera (Fotografía del autor).

La **caja de humos** (Figuras 6 y 8) era un habitáculo situado en la parte frontal de la máquina, destinado a recoger los gases calientes que pasaban por el fogón y a través de los tubos de la **caldera**. Habitualmente incluía un **filtro de ceniza** (una rejilla metálica muy fina para impedir la salida de partículas incandescentes por la chimenea superior) y un **soplador** para avivar el fuego.

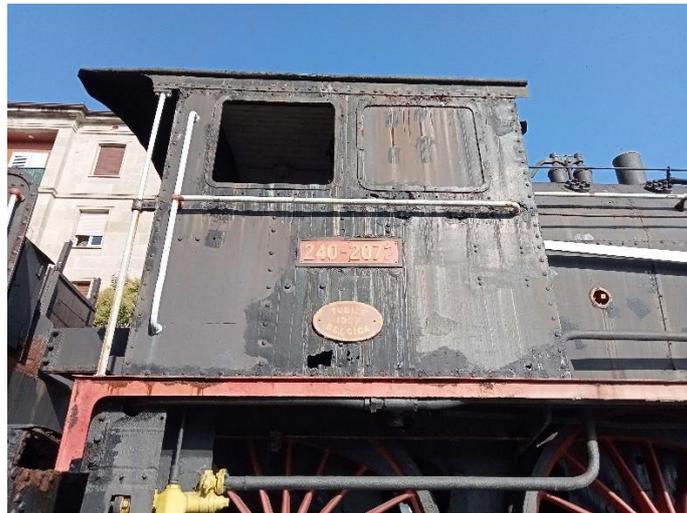
Figura 7: Detalle de corrosión en los mamparos laterales y en los remaches de la **cabina** del maquinista. Además de las notables delaminaciones de las chapas, hay varios agujeros (Fotografía del autor).

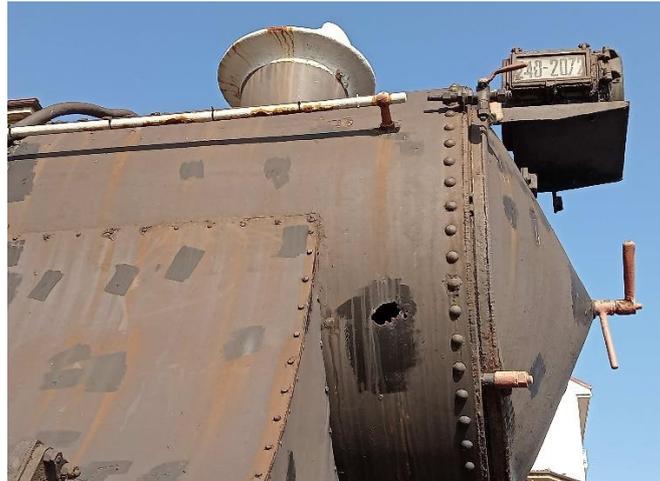
Figura 8: Efectos de la corrosión sobre la **caja de humos** (agujereada), la **chimenea** y el **farol** superior; este último todavía conserva el cristal con la identificación de la máquina (240-2072).
Fotografía del autor.

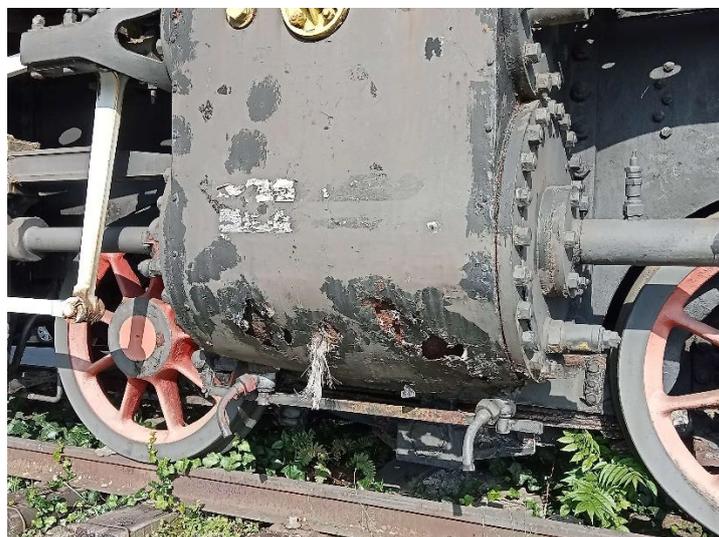
Figura 9: Estado de una de las **cajas de válvulas** de la locomotora, situada entre los ejes portadores delanteros (lado derecho de la máquina). Fotografía del autor.

La **caja de válvulas** (mostrada en la Figura 9) contenía los puntos de paso y el sistema de apertura necesarios para distribuir el vapor desde la caldera a los cilindros de la máquina.

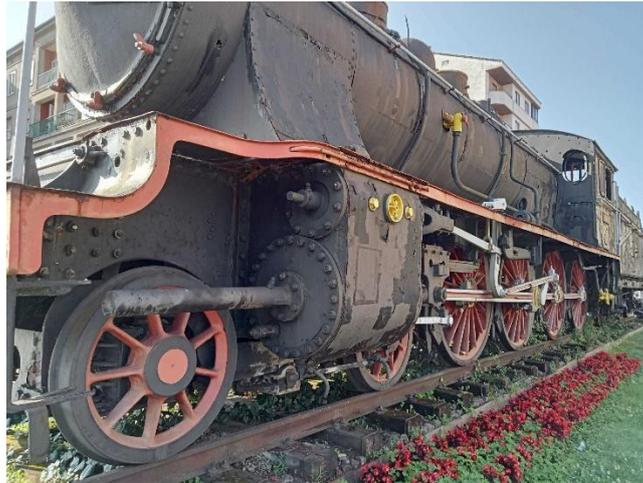
Figura 10: Vista general de la locomotora y de su deterioro desde el lado izquierdo (Fotografía del autor).

En la Figura 10 se aprecia el deterioro causado por la corrosión en la zona de la **barra de inversión** (barra blanca de la parte superior de la máquina, en sentido longitudinal), la **pasarela** (en rojo) y la **caja de válvulas** izquierda. La barra de inversión es un sistema de control de la máquina que enlaza la palanca de inversión de la marcha situada en la cabina de control con el sistema de válvulas. Por su parte, la pasarela es una estrecha plataforma dispuesta a lo largo de la locomotora para facilitar el paso, la inspección y mantenimiento del vehículo por parte del maquinista y de los operarios ferroviarios.

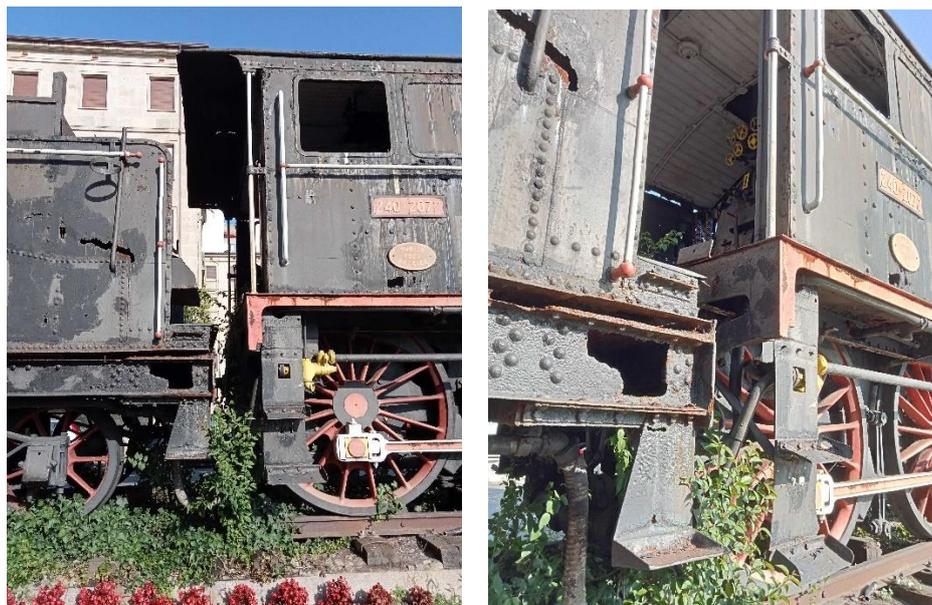
Figura 11: Proliferación de maleza en la parte inferior de la locomotora, en la zona de enganche de ésta con el tender (Fotografías del autor).

En la Figura 11 se observa con claridad cómo la maleza invade la parte inferior de la locomotora, desde la plataforma ajardinada sobre la que se asienta: en la fotografía de la izquierda destaca el gran agujero que afecta al roblonado y a la chapa del chasis del tender; se aprecia también el avance de la corrosión sobre los peldaños de la marquesina de acceso a la **cabina** del maquinista, en la fotografía de la derecha.

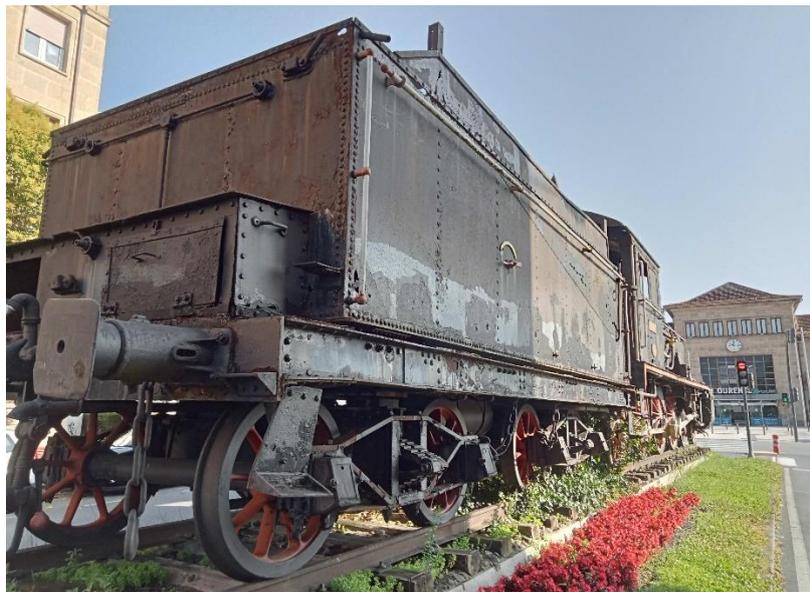
Figura 12: Vista general del tender. Se aprecia su ubicación en relación al cuerpo de la locomotora y a la Estación de Ourense-Empalme. Fotografía del autor.

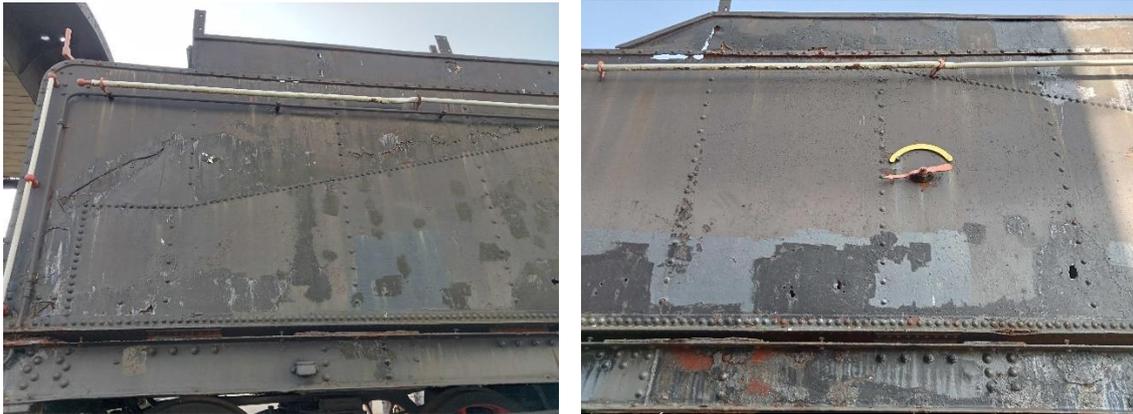
Figura 13: Detalles del deterioro de los mamparos metálicos del tender. Delaminaciones, estado de los remaches metálicos (izquierda) y pérdida de elementos constitutivos originales (Fotografías del autor).

La inspección visual del tender evidencia también su avanzado estado de degradación. Además de los efectos de la corrosión sobre las chapas, remaches y barras de sujeción de la carbonera, se aprecia la pérdida de elementos constitutivos originales: por ejemplo, parte de las manecillas del sistema del control de la carga del tender (Figura 13, fotografía de la derecha).

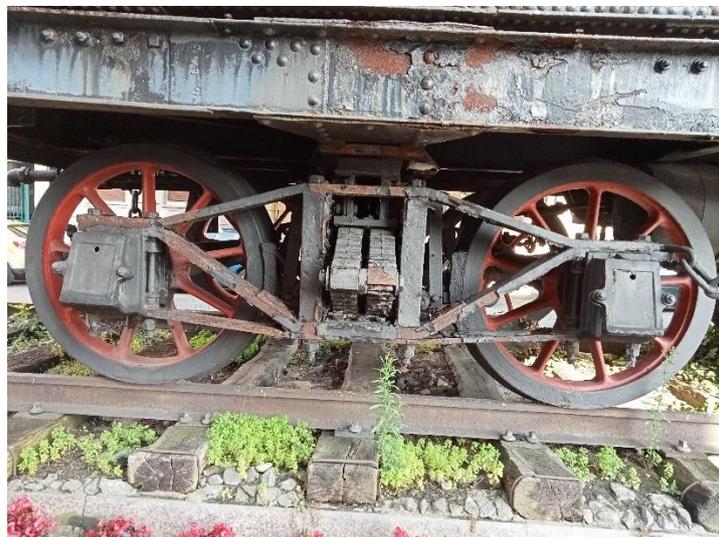
Figura 14: Estado del chasis, sistemas de suspensión, engranajes y rodajes del tender, también muy deteriorados por el paso del tiempo y la falta de conservación y mantenimiento. Fotografía del autor.

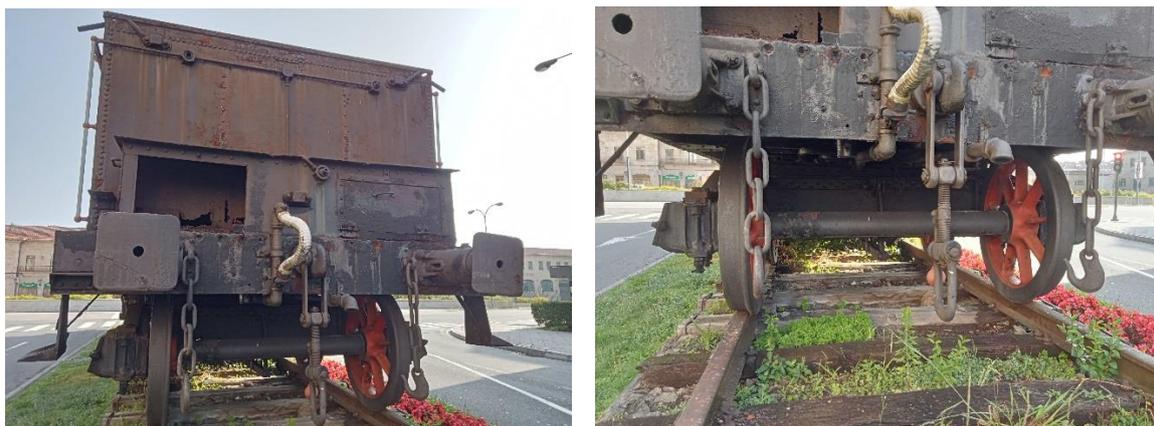
Figura 15: Vista general de la parte posterior del t nder (izquierda) y detalle de su sistema de enganche (cadenas y ganchos). Fotograf as del autor.
