Centro histórico de Liberia, diagnóstico arquitectónico y urbano

Liberia's historic center, architectural and urban diagnosis

Chang-Albizurez, D; Malavassi-Aguilar, R.E. Centro histórico de Liberia, diagnóstico arquitectónico y urbano. *Tecnología en Marcha*. Vol. 36, número especial. Noviembre, 2023. Escuela de Arquitectura y Urbanismo. TEC. Pág. 6-19.

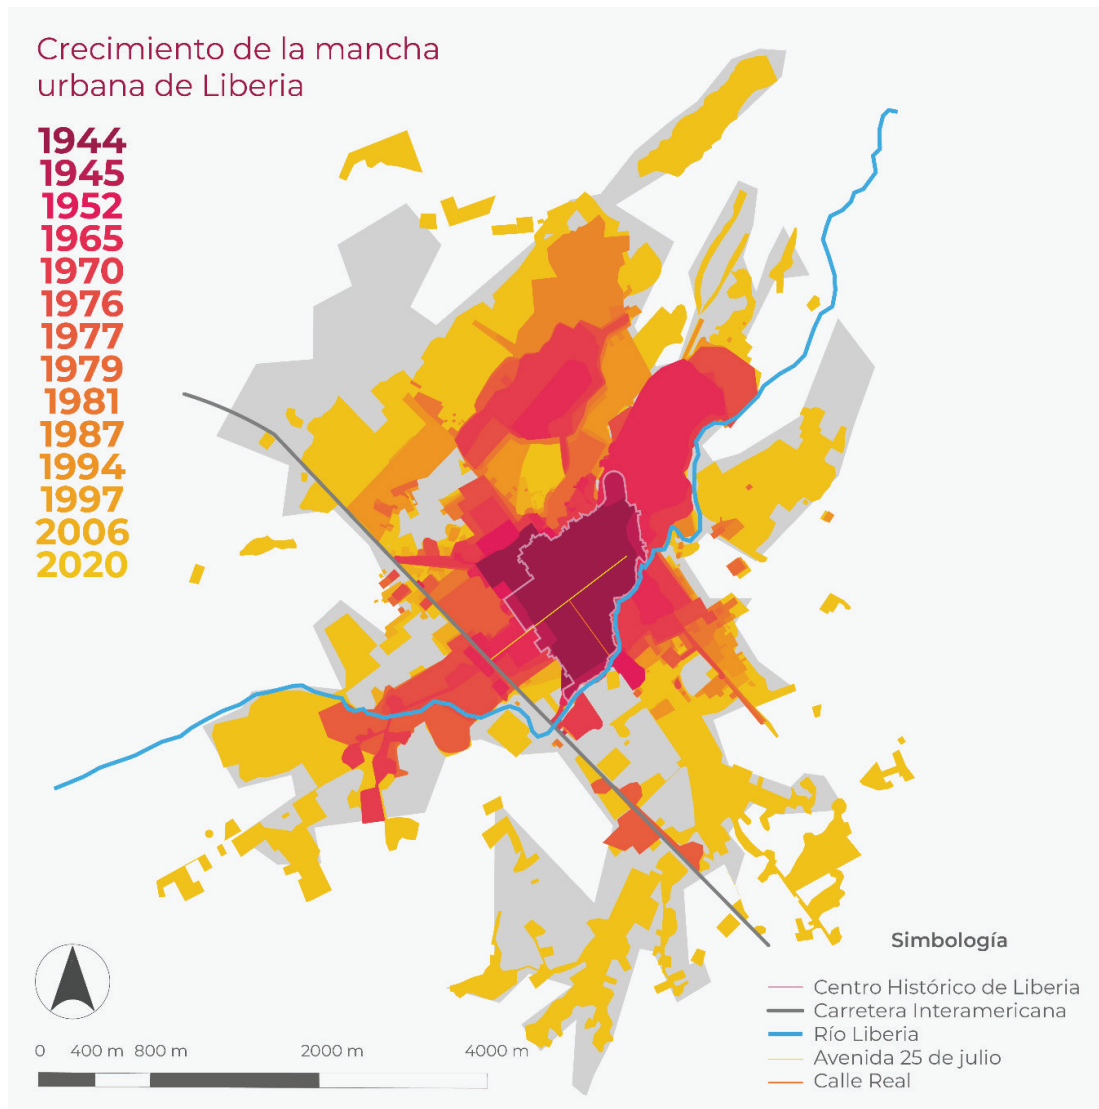
Figura 2. Crecimiento de la mancha urbana de Liberia, periodo 1944-2020. Fuente: resultados del proyecto de extensión. Elaboración Marilyn Garita Ortega y Roberto Tenorio Rivera.

Este análisis también se apoya en las fotografías aéreas facilitadas por el Instituto Geográfico Nacional, que permiten visualizar de manera gráfica la evolución de la zona en estudio desde la década de 1940 a la actualidad, se aprecia como desde el tono magenta hasta el amarillo la ciudad ha ido creciendo primero en un eje noreste-suroeste paralelo a la Avenida 25 de Julio y debido a la limitación natural del Río Liberia y luego sobre el eje noroeste-sureste paralelo a la Carretera Interamericana (ver figura 2). Sin embargo, para un análisis detallado y profundo, este análisis gráfico debe ser complementado con otras fuentes de información.

Los referentes gráficos empleados son el límite del Centro Histórico amplio (en rosa claro), es decir incluyendo los lotes frente a las calles y avenidas, la carretera Interamericana (en gris), la Calle Real (en naranja) y la Avenida 25 de Julio (en amarillo).

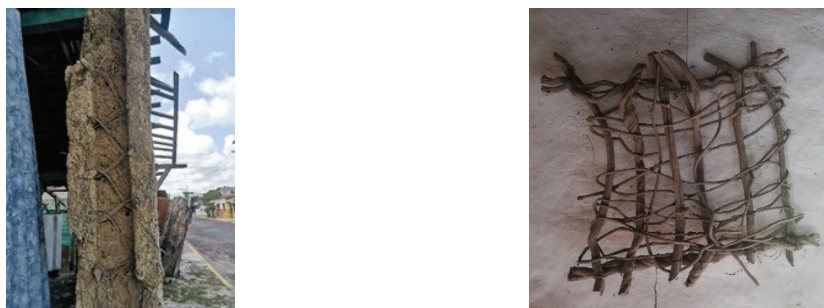
Figura 3. Tipos de refuerzos con bejucos y tiras de cuero para las paredes de bahareque. La primera fotografía corresponde a una casa en demolición, la segunda es un elemento en exhibición en la Casa de la Cultura de Liberia.

En cuanto al bajareque, a partir de material fotográfico recopilado en campo, y con una consulta realizada a la Arq. Bernadette Esquivel, especialista en construcción en tierra, se confirmó que en Liberia existen particularidades en la forma de construir respecto a otras zonas del país [13], esto se evidencia en el sistema de amarre que tiene la pared, que se muestra en la fotografía de la figura 3, que consiste en un entramado de cuerdas de cuero. En otros edificios se utilizaron bejucos [3, p. 18].

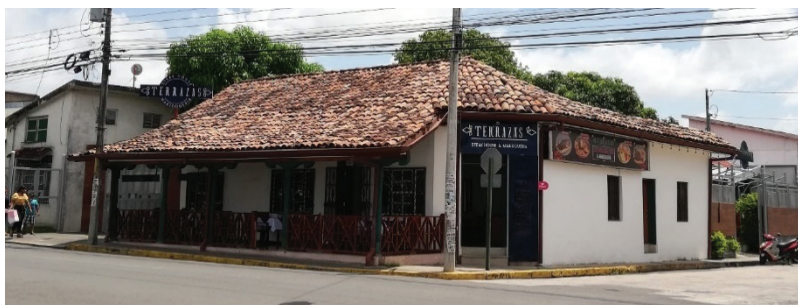
Figura 4. Casa Baltodano Briceño, ejemplo de casa con corredor frontal.

En la arquitectura liberiana se encuentran elementos que corresponden a las condiciones climáticas y culturales de la zona. Un ejemplo es el corredor frontal (figura 4), que mediante un alero proyecta sombra a la vivienda. El corredor también es un espacio para socializar con los vecinos [3, p. 18]. Una tipología característica de Liberia es la vivienda esquinera sin corredor y con puerta del sol (figura 5).

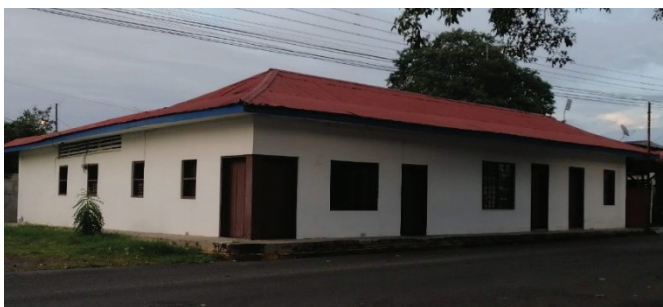
Figura 5. Casa Saenz Faerrón, ejemplo de vivienda sin corredor y con puerta del sol.

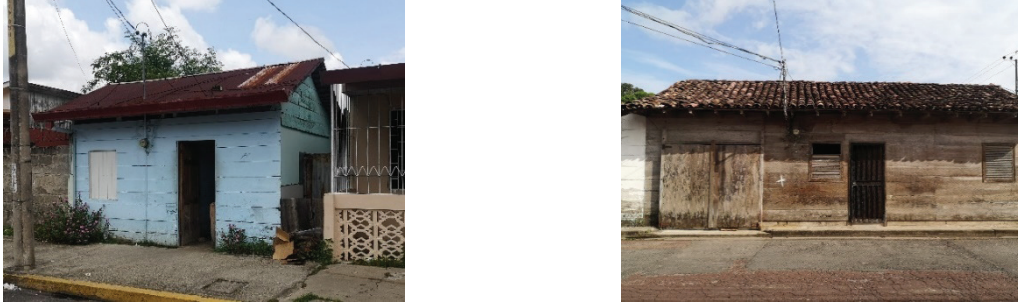
Figura 6. Viviendas de madera.

El otro material constructivo es la madera. En los inmuebles incluidos en el registro se encuentra como elemento en común en varios de ellos el uso de tablas de aproximadamente 12 pulgadas de ancho (30 centímetros). Lo usual es que las viviendas en que la madera es el material predominando, no cuenten con corredor (figura 6) [3, p. 19].

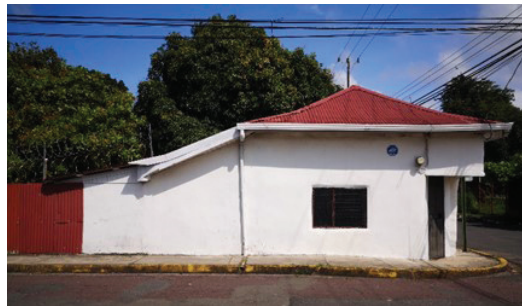
Figura 7. Ejemplo de vivienda con cambio de pendiente para el corredor.

Otro elemento característico de las viviendas es el cambio en la pendiente de la cubierta hacia el patio interno, este espacio suele ser la ampliación de la vivienda para el corredor como se muestra en la figura 7.

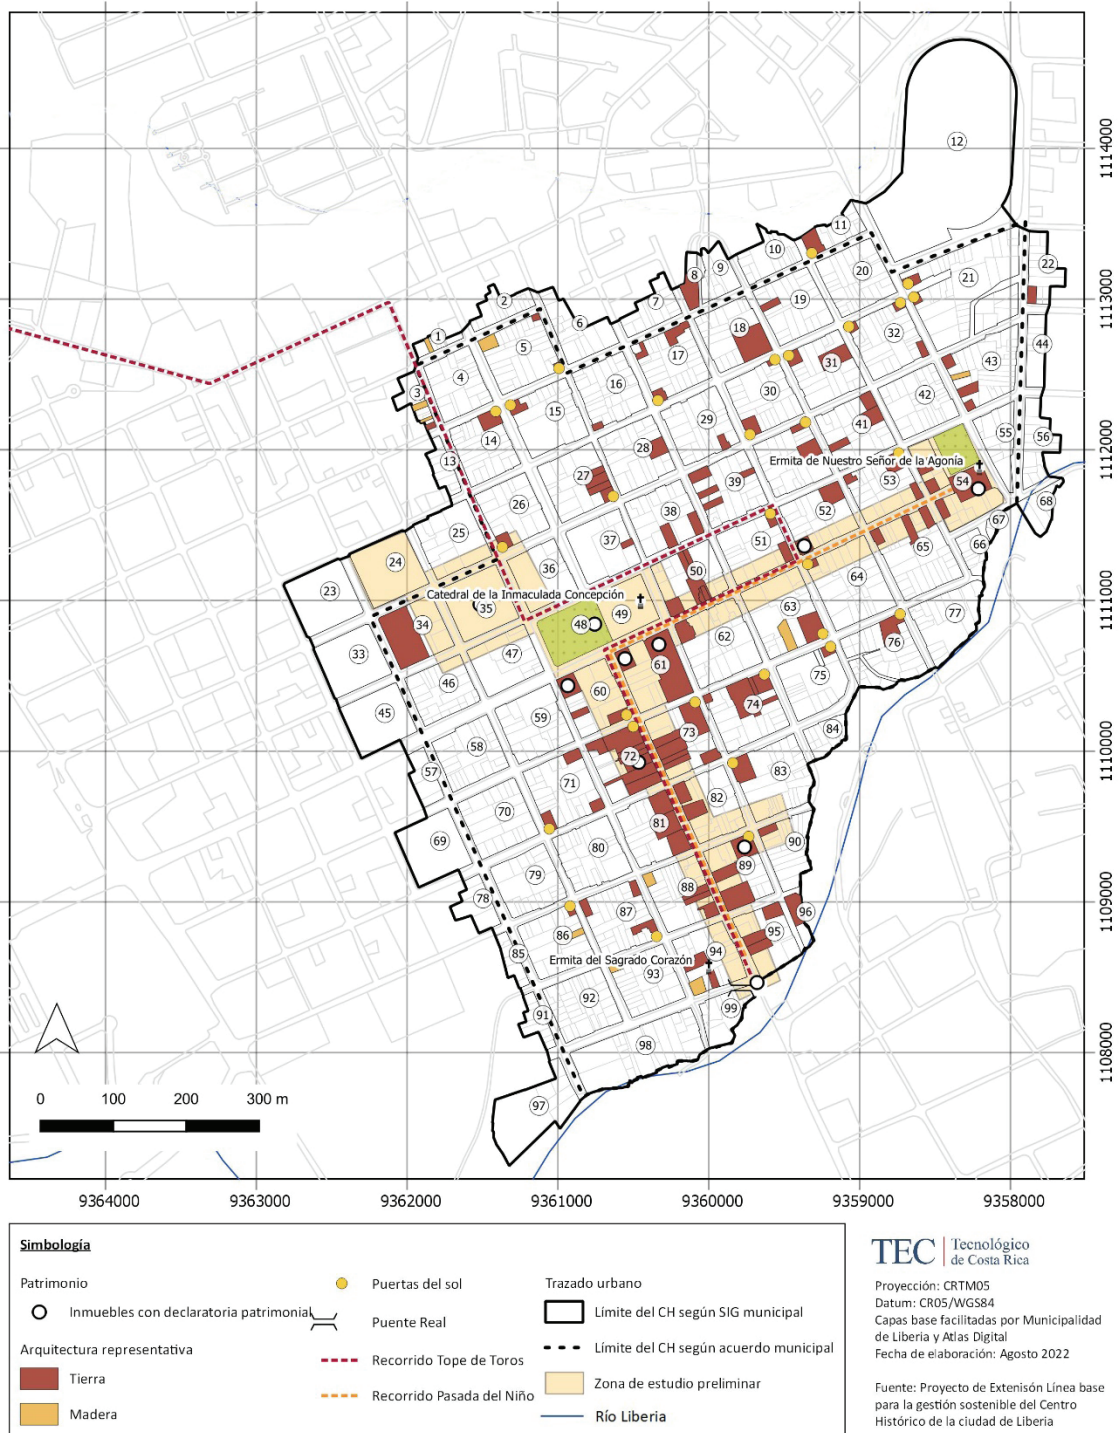
Figura 8. Centro Histórico de Liberia.

El acuerdo municipal no llega a determinar si se deben considerar los lotes a ambos lados de las calles y avenidas definidas como límites, en ese sentido en el mapa de la Figura 8 se muestra tanto el límite sobre calles y avenidas, y el límite considerando los lotes a ambos lados de las calles y avenidas indicados en el acuerdo municipal.

La delimitación de la zona de estudio inicialmente abarcaba únicamente el entorno inmediato de los bienes patrimoniales declarados, es decir la Calle Real y la Avenida 25 de Julio, desde la calle 2 hasta la Ermita de Nuestro Señor de la Agonía, el entorno inmediato de la Casa de la Cultura y el Museo de Guanacaste, lo que corresponde a 144 lotes catastrales, como se puede apreciar en el mapa de la Figura 8.

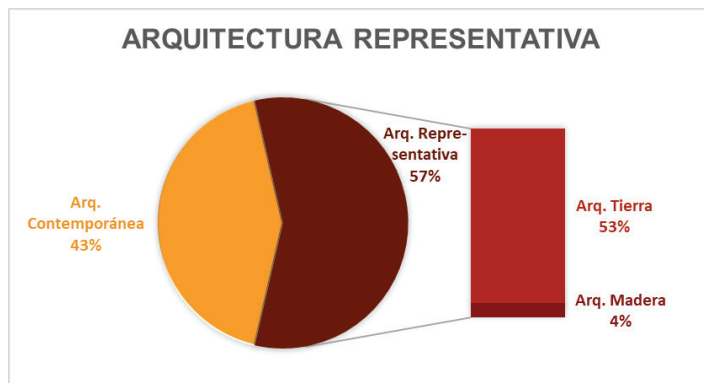
Figura 9. Arquitectura representativa.

Al hacer el análisis del entorno inmediato de los inmuebles declarados patrimonio histórico arquitectónico de Costa Rica y un recorrido general por Centro Histórico, se logró identificar 131 inmuebles (57%) que presentan características relevantes de arquitectura liberiana, 121 (53%) inmuebles que tienen arquitectura en tierra, bien sea adobe o bajareque y 10 (4%) inmuebles que tienen arquitectura en madera como se muestra en el gráfico de la figura 9 [3, p. 42]. Este registro debe ser valorado por la comunidad, y se abordará en la fase 2 del proyecto de extensión 2022-2025, actualmente en ejecución.

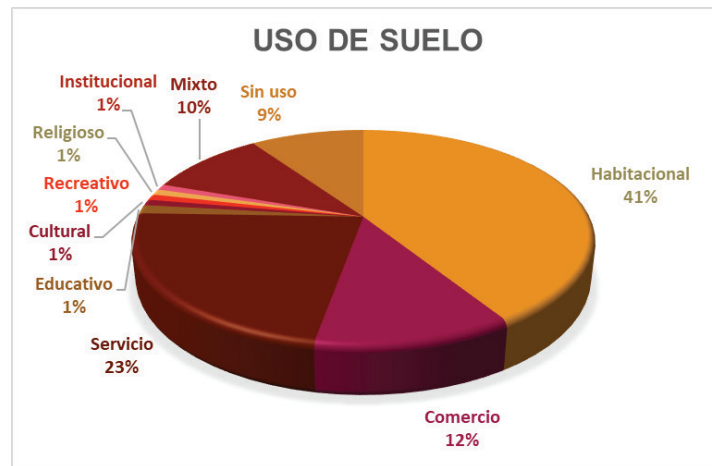
Figura 10. Muestra de usos de suelo en Centro Histórico de Liberia.

Como se observa en el gráfico de la figura 10 el uso de suelo predominante en los inmuebles registrados, es decir los inmuebles declarados patrimonio, su entorno inmediato, así como los inmuebles que presenta arquitectura en tierra y madera es el uso habitacional (el 41%), un 12% tiene un uso comercial, un 23% son servicios, un 10% presenta usos mixtos (que pueden ser habitacional-comercio, habitacional-servicio o comercio-servicio), y de manera un tanto preocupante un 9% (22) son lotes sin uso o en estado de abandono [3, p. 41].
