# **ANUARIO 2002**

# EL CONVENTO DE SAN ILDEFONSO DE TORO. DOCUMENTACIÓN DE SU CLAUSTRO A TRAVÉS DE LA INTERVENCIÓN ARQUEOLÓGICA

## INTERVENCIÓN ARQUEOLÓGICA

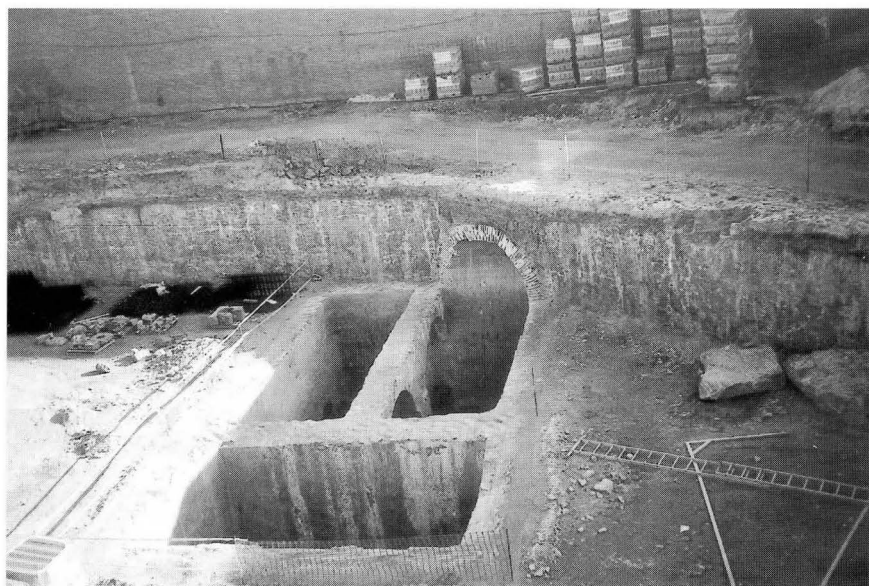
FOTO 2. Vista de los restos de los aljibes en lo que sería el centro del patio del claustro. A la derecha se puede apreciar el canal que desagaba en ellos.

Aproximadamente en el centro de dicho patio hay destacar la presencia de un gran conjunto de depósitos de agua, al que iba a desaguar el canal que cruza trans-

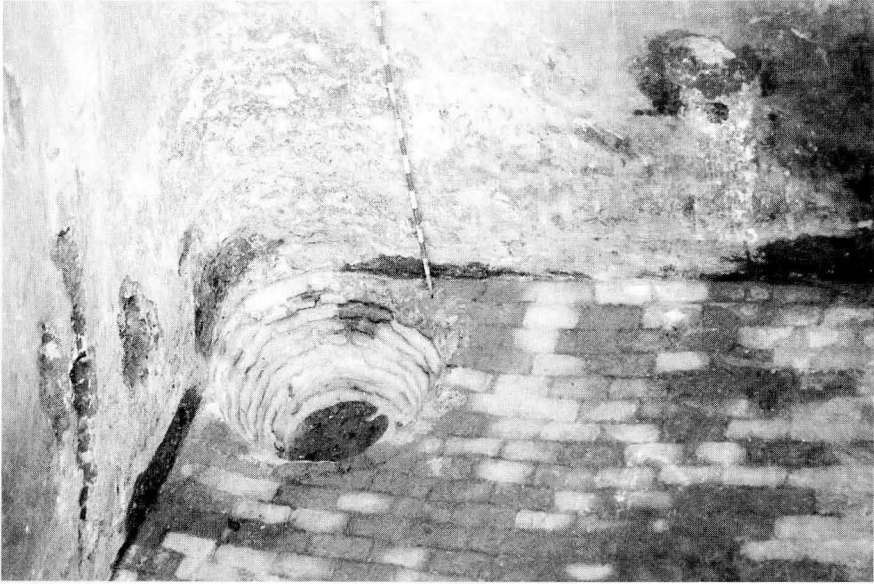
FOTO 3. Pozo abierto en la esquina noroeste del aljibe oeste y solado del mismo sin el revestimiento de almagra.

Por lo que respecta al depósito situado al oeste, dispuesto de forma transversal al resto del conjunto, tenía una longitud de 7,40 m, una anchura de 4 m y una altura media de 5 m, ya que en el transcurso de las obras de vaciado del solar fue roto a la altura del arranque de la bóveda, conservándose en el tramo superior indicios del inicio de la misma. El suelo había perdido el revestimiento de almagra por lo que quedaron al descubierto los ladrillos rectangulares con los que se había pavimentado. En su extremo noroeste se había construido un pozo de perfil troncocónico con las hileras de ladrillos escalonadas, boca de forma irregular. Sobre él abría un brocal por el que fue arrojada tierra junto con algunas piedras trabajadas entre las que destacaba la escultura de una pequeña Piedad tallada sobre arenisca así como una pequeña arma de fuego de dos cañones y restos de la madera de sus cachas.
