Investigación histórico- arqueológica en la conservación del patrimonio edificado de Cuenca (Ecuador): ejemplo de análisis, casa Rodríguez, barrio El Vado

Historic-
archaeological research in the conservation
of the building heritage of Cuenca
(Ecuador): example of analysis Rodríguez
house, El Vado neighborhood

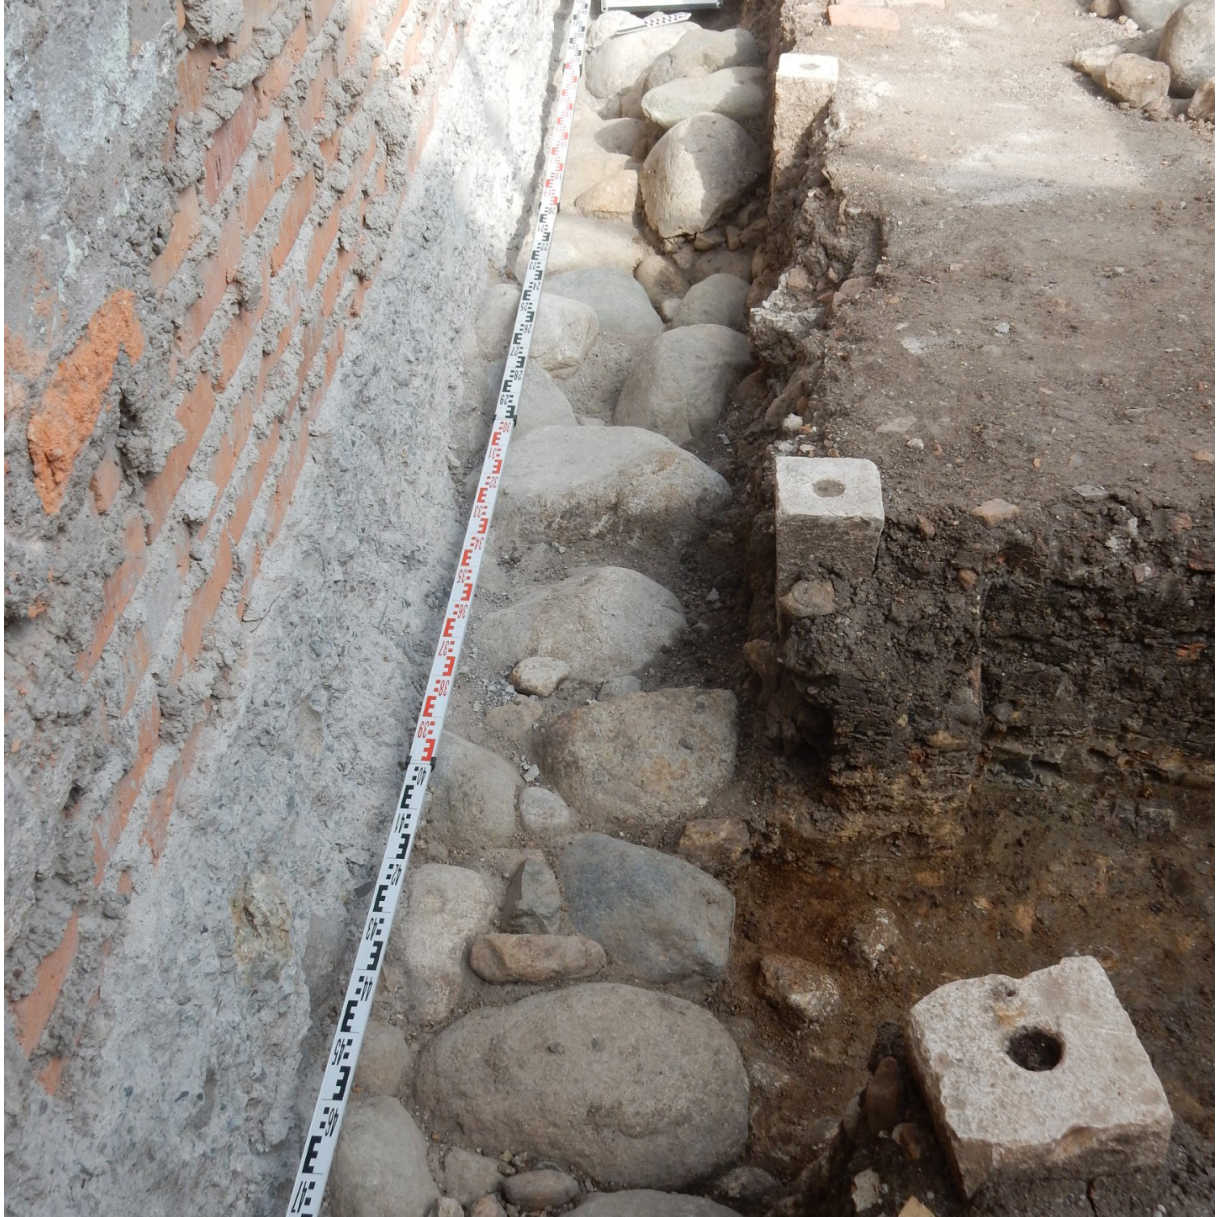
Figura 4: Restos del canal conocido como el río del molino del Carmen. Silvia Guzmán Mogrovejo (2023)

una estructura compuesta por grandes piedras de río dispuestas de manera ordenada en dirección este-oeste, debajo de los cimientos de una doble pared de factura reciente que se derribó debido a que, al momento, no cumplía ninguna función. Las rocas son de gran tamaño, entre 59 cm de largo x 23 cm de ancho, y de alturas variables, unidas únicamente con mortero de tierra y cal. Están dispuestas como un muro de 53 cm de espesor a una profundidad 1,57 cm bajo el nivel 0-0, que tiene como referencia la calle Juan Montalvo (Figura 4). Esto permite conjeturar que se trata de restos de la pared norte del gran canal.

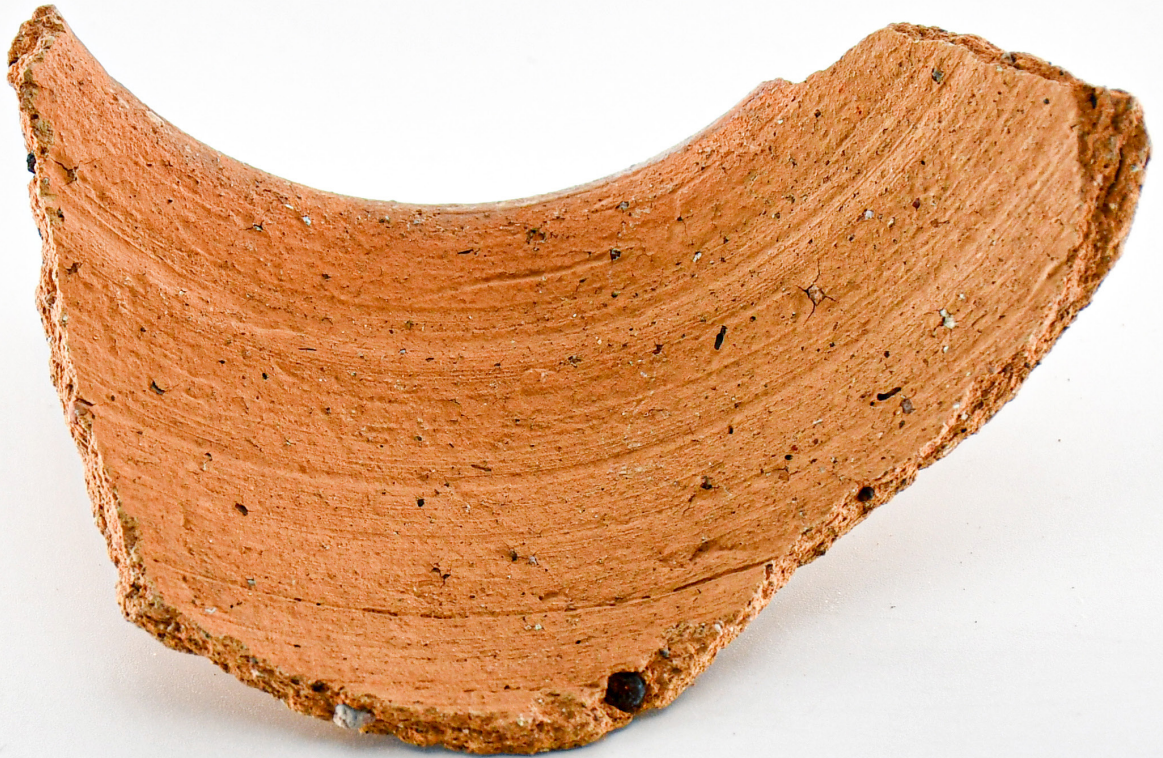
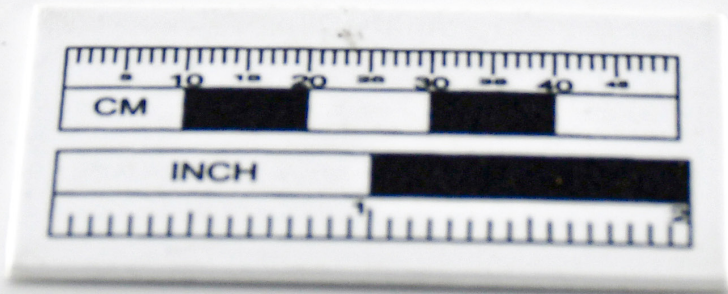
Figura 7: Restos de cerámica rústica en la casa Rodríguez.
Silvia Guzmán Mogrovejo (2023)

En la unidad 7 y a una profundidad de 86 centímetros se identificó un posible vertedero. Debido a que parecía contener ladrillos se decidió ampliarlo hacia el norte, lo que resultó en la unidad 71. (Vargas, 2023). Se observó la presencia de una oquedad circular cóncava con un diámetro de 1.18 m que se interpreta en el ámbito de la arqueología como un basurero. Este estaba relleno de ladrillos burdos de 4 cm de espesor, 23 cm de largo y 14 cm de ancho.

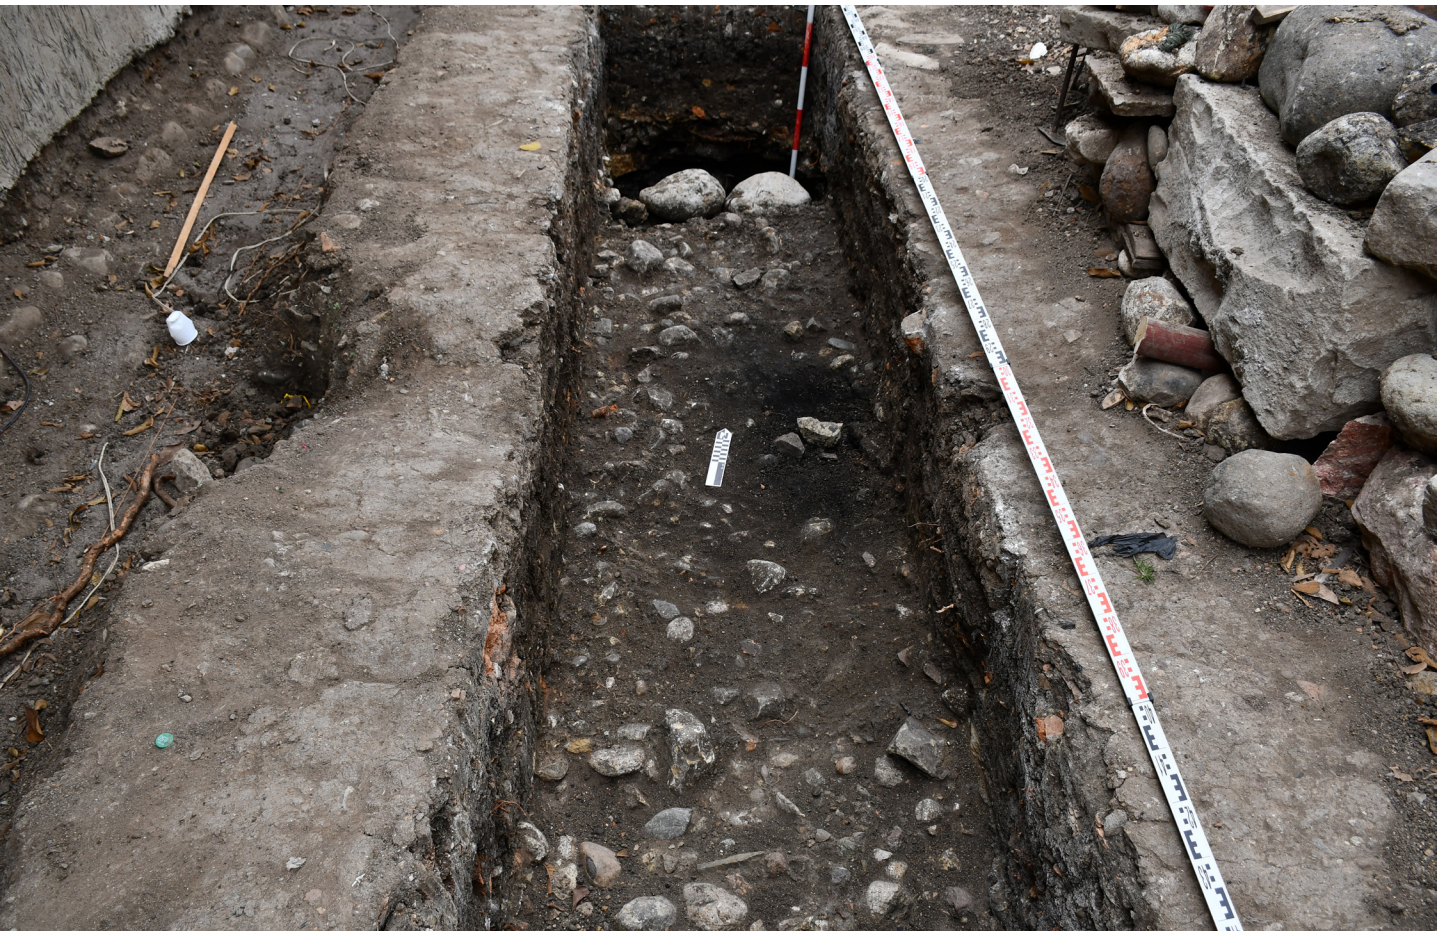
Figura 8: Fracción de lo que habrá sido el patio posterior de la casa Rodríguez.

La segunda etapa de la casa corresponde a la republicana temprana. Las indagaciones arqueológicas revelaron que sobrepuesto a los cimientos de la vivienda colonial existía un pavimento a 62 cm bajo la cota del piso actual. Su acabado con cantos rodados de tamaño medio, entre 20 a 26 cm, y pequeño, entre 10 a 12 cm, muestra haber requerido de tiempo, fuerza y recursos considerables. Sus dimensiones de 5,60 m de largo por 4,58 m de ancho, sugieren que se trataba de un patio posterior (Figura 8). No ha sido posible determinar con exactitud el momento de su implementación, pero su ubicación en un nivel de profundidad intermedio, entre la vivienda virreinal y el inmueble existente, apunta a que corresponde a época decimonónica cuando la propiedad pertenecía a Mariano Rodríguez Montero.

Otro cimiento que corre paralelo a este empedrado podría correlacionarse a una casa vinculada a este traspatio cuyo acabado tendría la finalidad de evitar el lodo donde posiblemente se albergaban animales

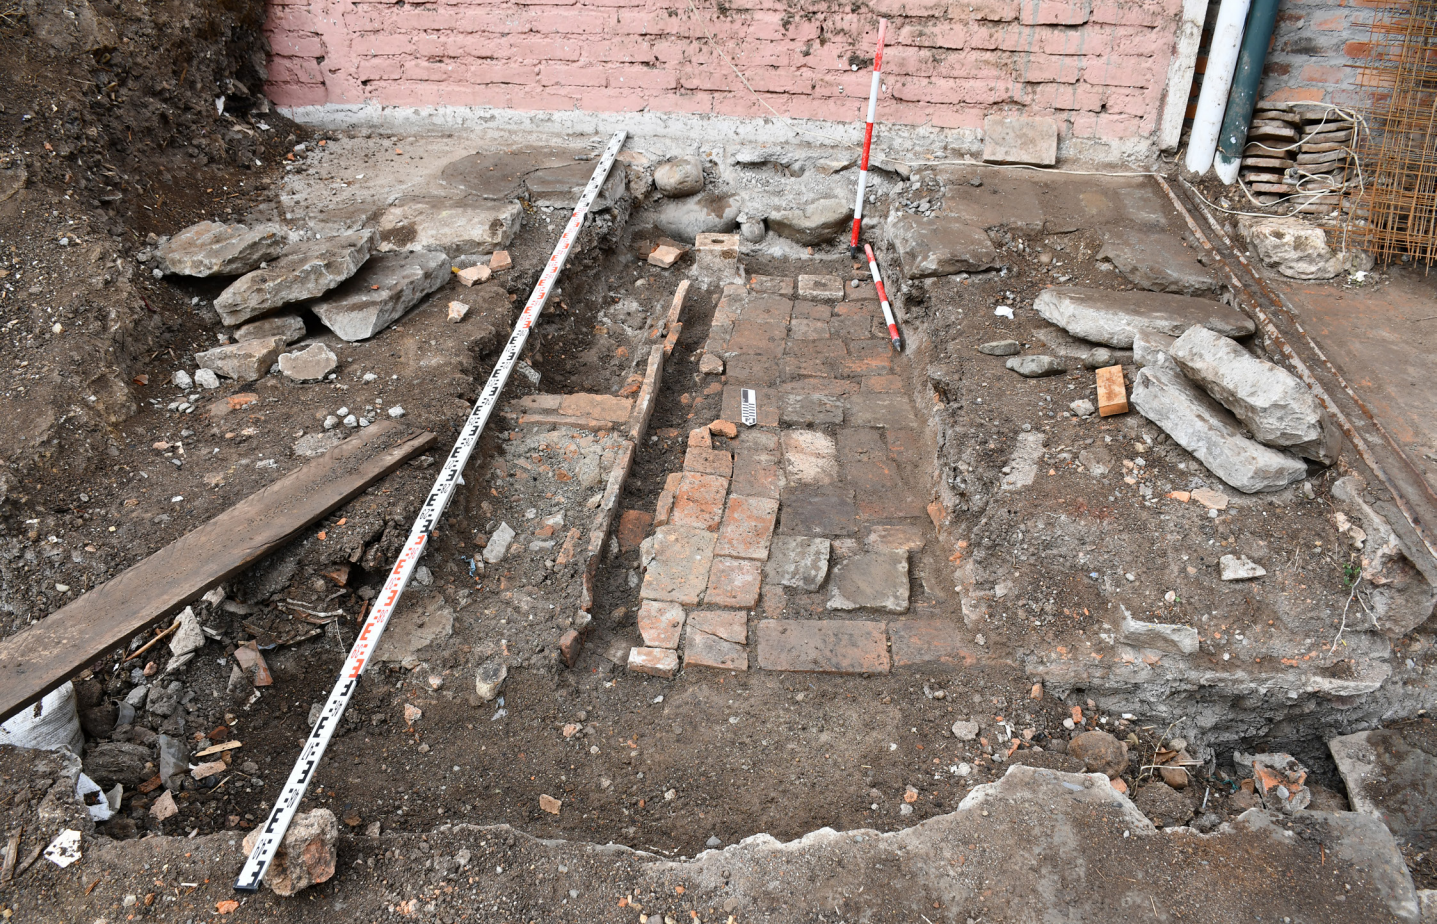
Figura 9: Parte de la acera y canal menor vinculado a la casa de la Lira.
