Cartografía de riesgos urbanos por fallas geológicas en zonas urbanas, prevención y análisis con Sistemas de Información Geográfica, Ciudad de México, México *

Urban risk mapping for geological faults in urban areas, prevention and analysis with Geographic Information Systems, Mexico City, Mexico

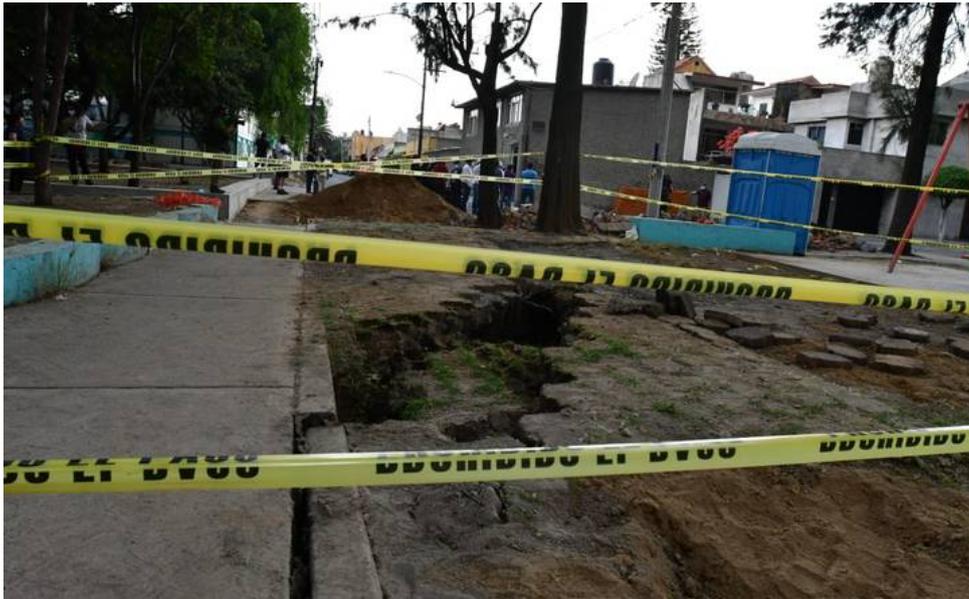
Figura 5. Falla geológica Quinta Cerrada avenida 503, Colonia San Juan de Aragón 1ra Sección
Fuente: Mendoza, 2021.

Según la muestra de las [Figuras 5 y 6](#), se observa la avería geológica inicial de la zona de estudio, por ello, la atención de expertos en geofísica, geología y geografía, con la primicia de establecer estudios con fisurómetros, equipos electrónicos portátiles de alta sensibilidad y detectores de gas radón, identificando las viviendas que poseen un nivel alto y muy alto de riesgo ante posibles colapsos de construcciones.

Según notas periodísticas la grieta inició en la Quinta Cerrada de la avenida 503, perjudicando 14 casas extendiéndose aproximadamente hasta la avenida 505 (Mendoza, 2021), por lo anterior, se ubicó empíricamente la grieta con apoyo de fotointerpretación, puntualizando que según vecinos de la zona se extendió aún más visualmente (Figura 5), precisando que su extensión interna no visual podrá ser aún mayor en cuanto a su longitud afectando a futuro un mayor número de viviendas; inclusive existiendo en la zona de la falla la primaria Nepal y el Centro de Salud San Juan de Aragón (Figura 6).
