Estado trófico de la madre vieja Gota e´ Leche, Yotoco, Valle del Cauca, Colombia. Basada en parámetros físicos, químicos y biológicos

Trophic state of the wetland “Gota e´ Leche, Yotoco, Valle del Cauca state, Colombia. Based on biological, physical and chemical parameters

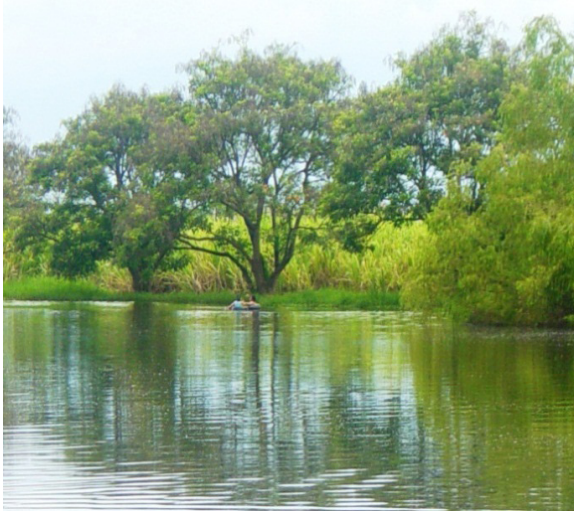
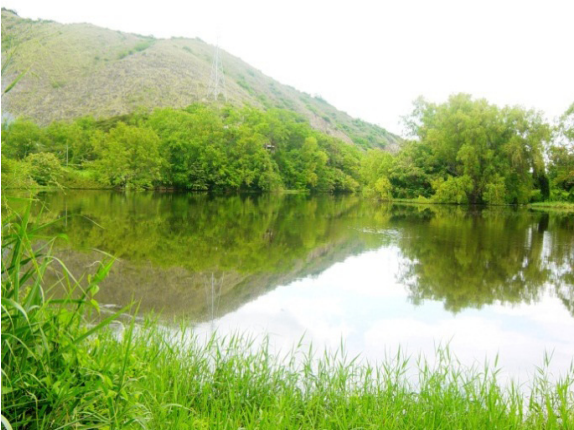
Figura 1. Rasgos generales de la zona de estudio. A) Madre vieja rodeada vegetación ribereña y B) Árboles y de caña de azúcar. Fuente: Zambrano (2010).

Zona de estudio: Se encuentra ubicada dentro del sistema de humedales del valle geográfico del río Cauca en el departamento del Valle del Cauca, flanco oriental de la cordillera Occidental, municipio de Yotoco, su posición geográfica es: 03° 47' 38" N y 76° 23' 65" W, a una altura sobre el nivel del mar de 985m. El área aproximada del humedal es de 11,1 hectáreas (Figura 1).

(HOLDRIDGE, 1978). La actividad antrópica que influencia directamente sobre el humedal es el monocultivo de caña de azúcar (*Saccharum officinarum* L). Se observa un canal de irrigación que aporta aguas al humedal en tiempos de alta pluviosidad. No se observa la franja de protección que debe tener cada humedal. Se observó adicionalmente el uso de las aguas para la ganadería vacuna y pesca artesanal realizada por los moradores la zona y turistas.

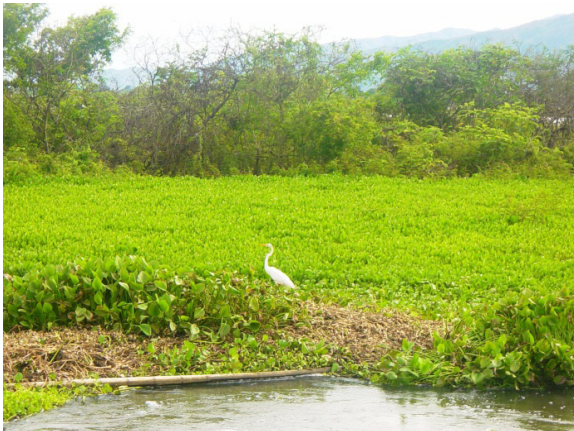
Figura 2. Vegetación acuática en la Madre vieja.

Vegetación acuática y riparia. En la Figura 2, se observa la distribución de las plantas acuáticas en la madre vieja: flotantes, las familias más importantes y representativas son Pontederiaceae y Araceae; entre las comunidades marginales o enraizadas, se encuentran pastos, juncos, o las eneas o espadañas cuyos nombres científicos se indican en la tabla 4. En esta zona, la vegetación de ribera corresponde a un bosque donde dominan familias como: Salicaceae (sauces), Fabaceae (Cachimbos, chiminangos y zarzas) y Poaceae (pastos). Por último, hay que hacer mención a las profundas transformaciones que pueden apreciarse en la vegetación de un tramo de ribera. Dichas alteraciones tienen origen en el desarrollo de la sucesión ecológica, pero también a las variaciones geomorfológicas por intervención antrópica sobre la madre vieja.
