Memoria técnica dos traballos de extracción, restauración e conservación dos fragmentos dos debuxos feitos polos presos no Mosteiro de Sta. María de Oia durante a Guerra Civil (1936-1938)

CELIA CASAS PÉREZ¹

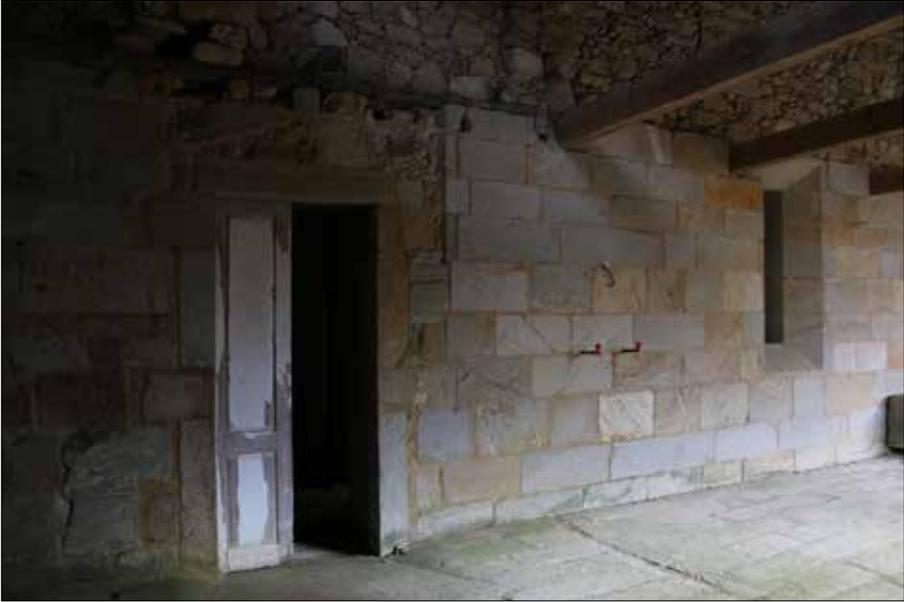
Porta que da acceso ás estancias que teñen os debuxos.

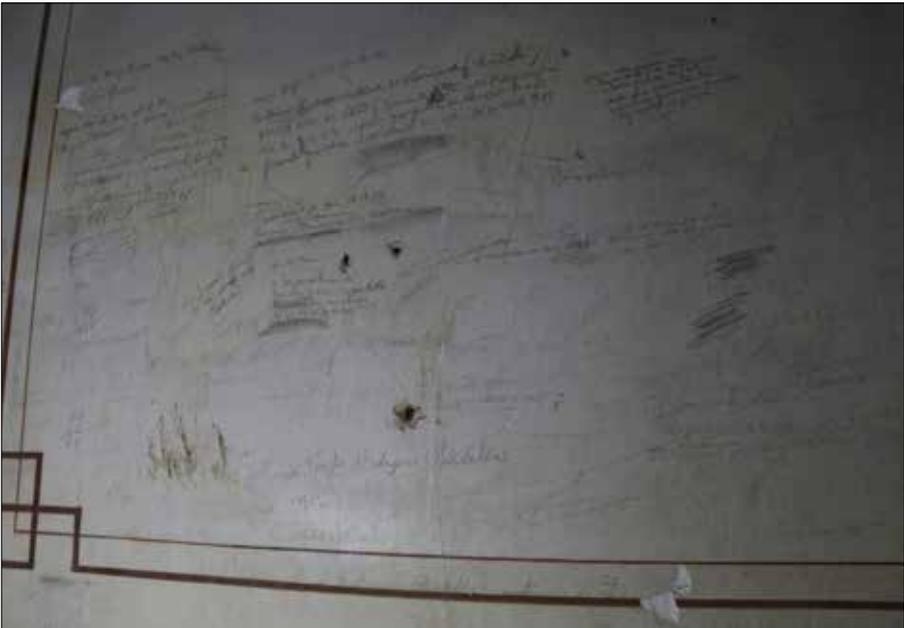
As paredes nas que se atoparon os debuxos están situadas nas estancias interiores da á oriental da primeira planta do claustro regular, que á súa vez é a occidental do patio coñecido como “*patio de los naranjos*” marcada coa liña de puntos.

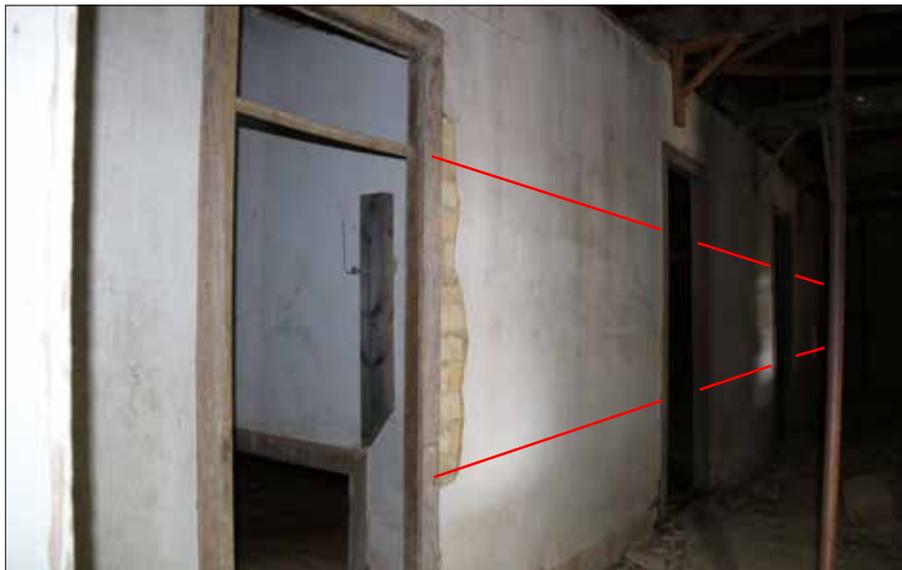
Franxa na que aparecen os debuxos

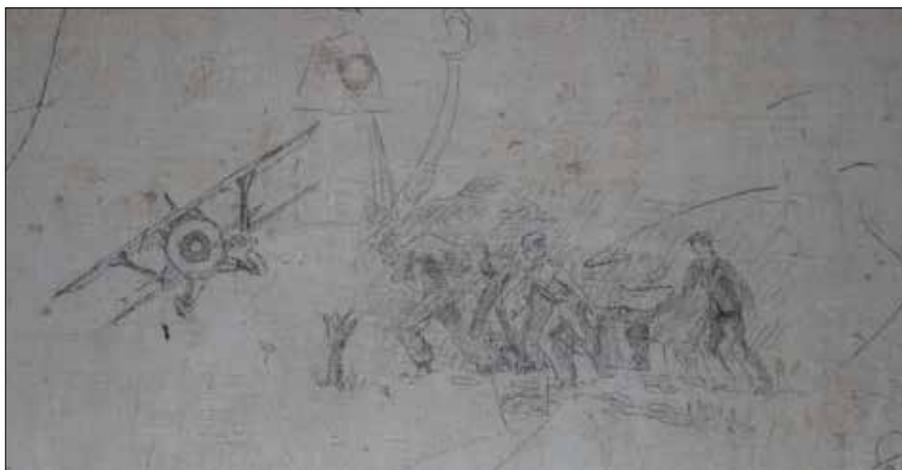
Tamaño deste debuxo 21 cm longo x 15 cm de alto

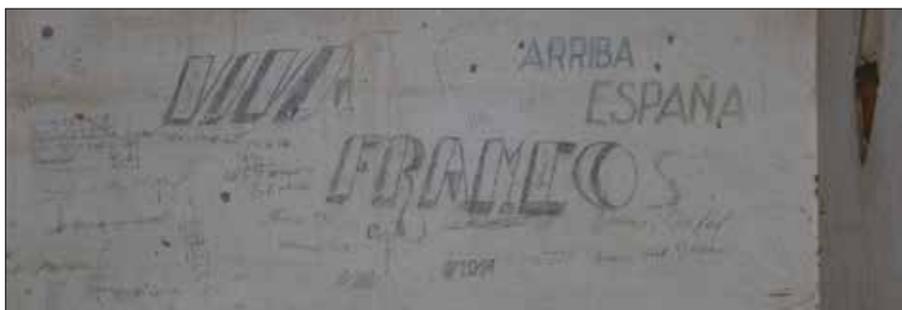
Este é o grafiti de maior tamaño que se atopou e ten unhas medidas de 1 m de longo x 35 cm de alto.

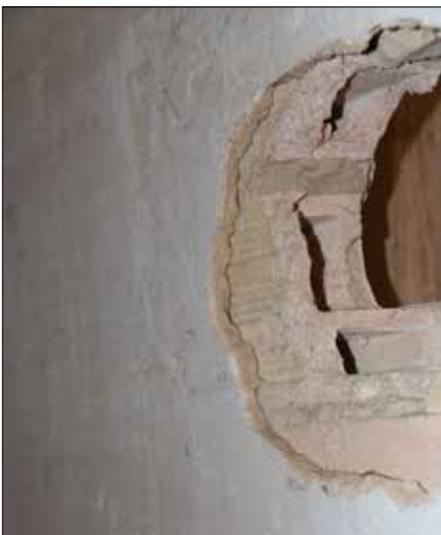
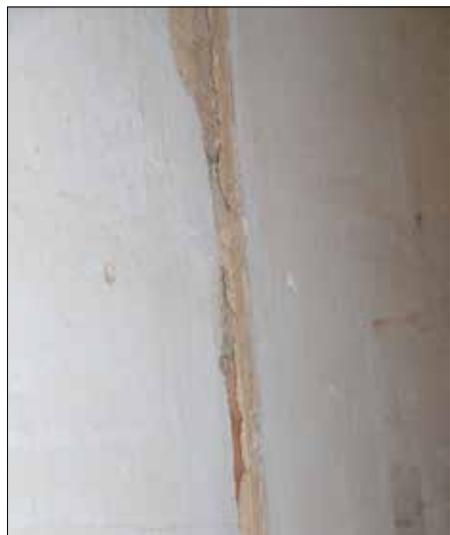
A estrutura sobre a que se realizaron estas inscricións é un muro de ladrillo dun chan oco colocados en panderete sobre os cantos. A argamasa empregada na unión é unha mestura de cal + area + restos de carga de baixa calidade.

Este tipo de muro é o que se emprega para a maioría das divisións das distintas estancias nas que estaban os presos, por iso puidemos atopar grafitis por ambos os dous lados do muro de ladrillo.

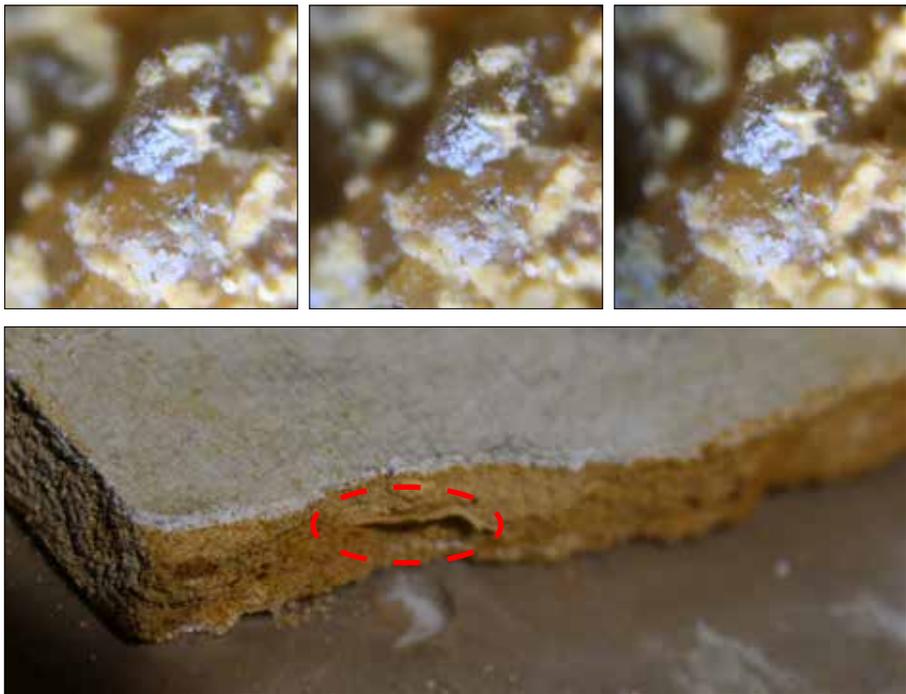
Durante o estudio organoléptico víronse a través do microscopio a presenza de eflorescencias salinas, restos de compostos de recheo como: palla, anacos de madeira, restos metálicos, cunchas...

A proximidade do mar fainos valorar a utilización da area da praia como parte da carga dese morteiro, de aí os restos atopados.

Resto de palla no interior do morteiro.

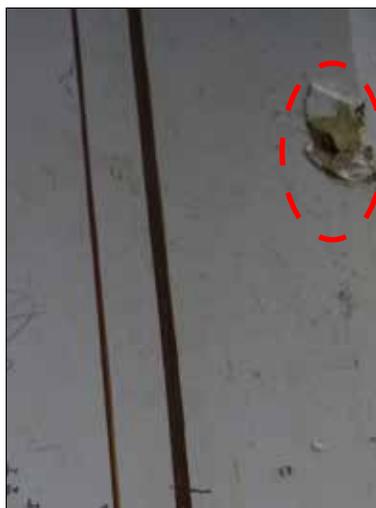
No caso do enlucido tamén aparecen dous distintos, o anteriormente descrito que é o máis empregado e a aplicación de xeso branco sobre este enlucido para reparación nas paredes: X, A1, X1, Y1

Aquí pódese apreciar como o xeso se aplicou sobre o enlucido orixinal de cal.

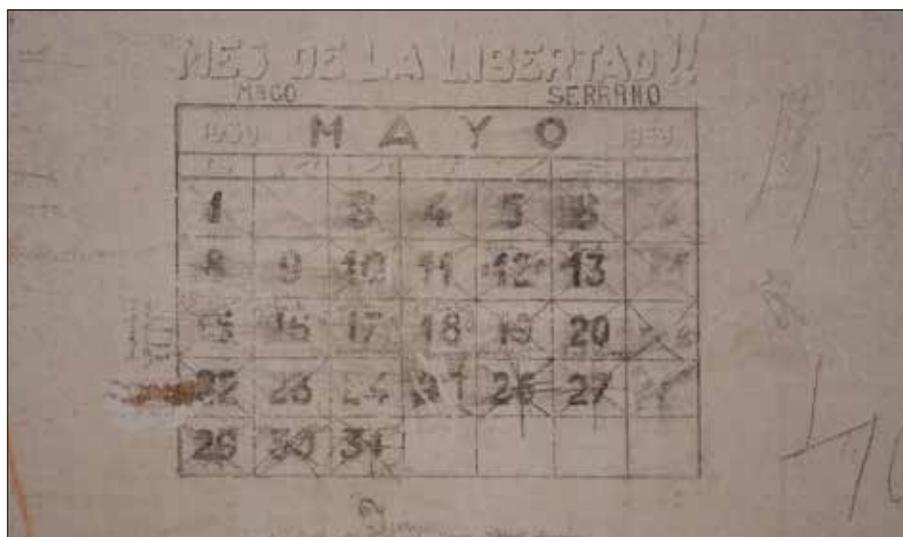
As únicas diferenzas que se atoparon entre as inscricións/grafitis foi o grosor do trazo posiblemente debido a existencia de distintos tipos de lapis e a presenza dun ton azulado que corresponde coa oxidación do pigmento azul dun bolígrafo ou rotulador desa cor.

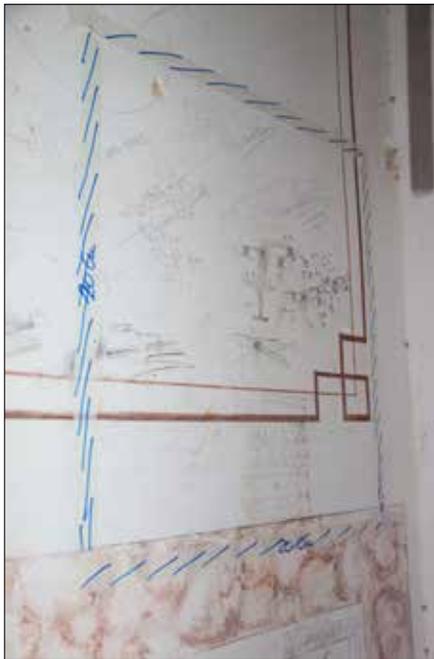
Para dar comezo aos traballos marcáronse os distintos fragmentos posibles de corte nunha planimetría xeral, (empregando os mesmos códigos que no plano facilitado polos arquitectos) segundo o paramento no que se atopen, colócanse unhas cintas de corte polas dúas caras do muro para poder salvar a maior parte posible dos grafitos.

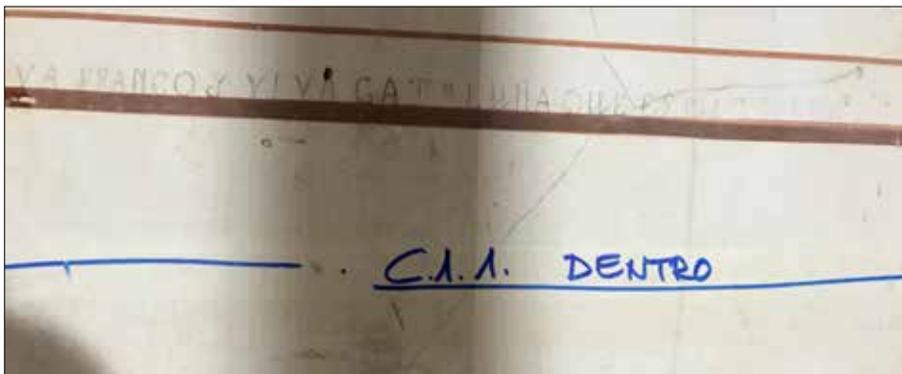
Debido á problemática da disposición de grafitos sobre as dúas caras do muro, a superposición de imaxes, a pésima calidade do soporte empregado e a pulverulancia do enlucido, algúns dos grafitos que fotografamos antes do corte do muro non se puideron conservar.

Exemplo dun dos grafitos que foi imposible conservar.

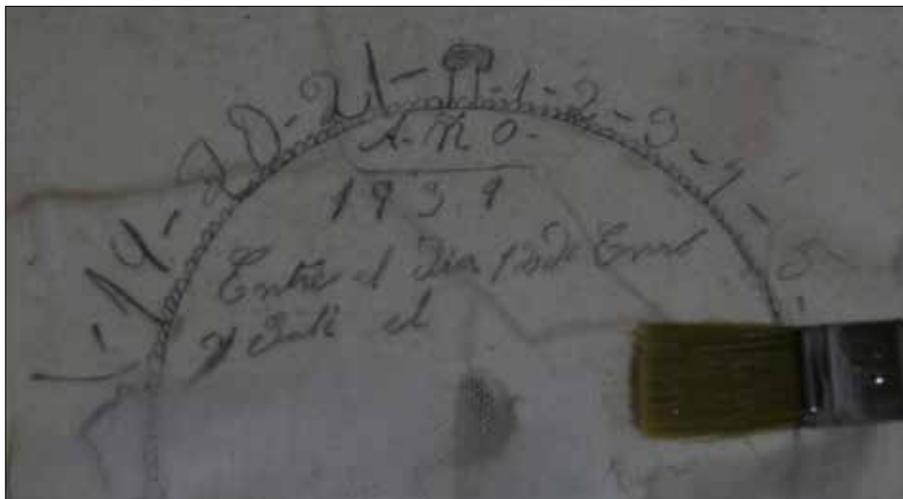
Como se pode apreciar ao aplicar a resina márcanse todas as grafitas que xa existen no muro e que tras o desengasado vanse a separar.

Determinase realizar os engasados con *Resina Paraloid B-72 ao 10% en acetona* polo elevado grado de evaporación da acetona o que nos permite controlar a migración da resina ao interior do enlucido.

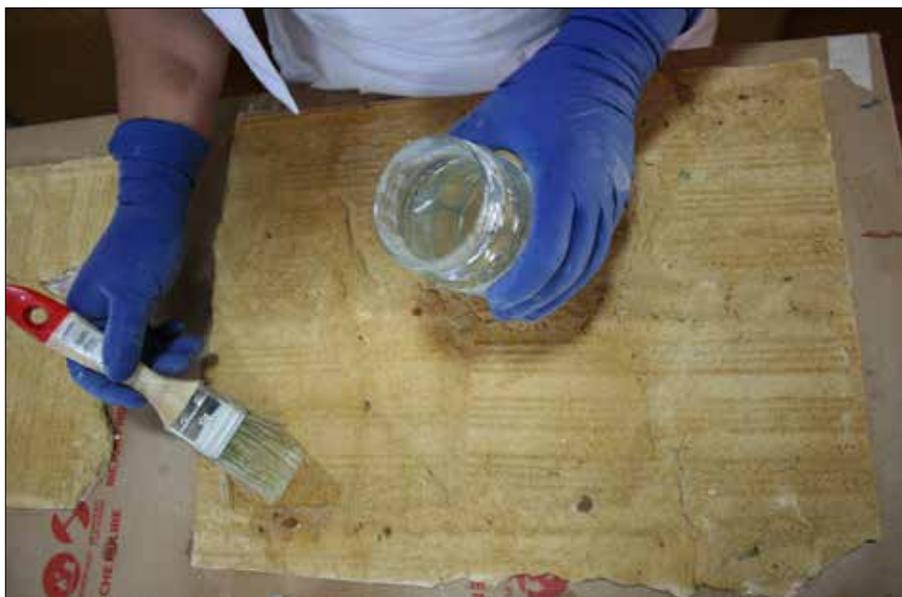
O proceso de consolidación do soporte foi moi complicado xa que o grao de degradación fixo moi complicada a súa conservación.

Tras o análise do tipo de aglutinante existente no morteiro e a súa calidade (carbonato cálcico, area de mar, restos de material vexetal “palla, herba...” realízase a consolidación mediante impregnación con brochas con augas de cal e nanopartículas de cal para empregar materiais o máis parecidos aos orixinais. Tras a aplicación de tres mans, compróbase que non é moi efectivo neste caso e procédese a consolidar coa aplicación de resinas Paraloid B-72 ao 10 % en acetona en varias aplicacións. Dependendo do fragmento aplicáronse entre 3 e 6 capas.

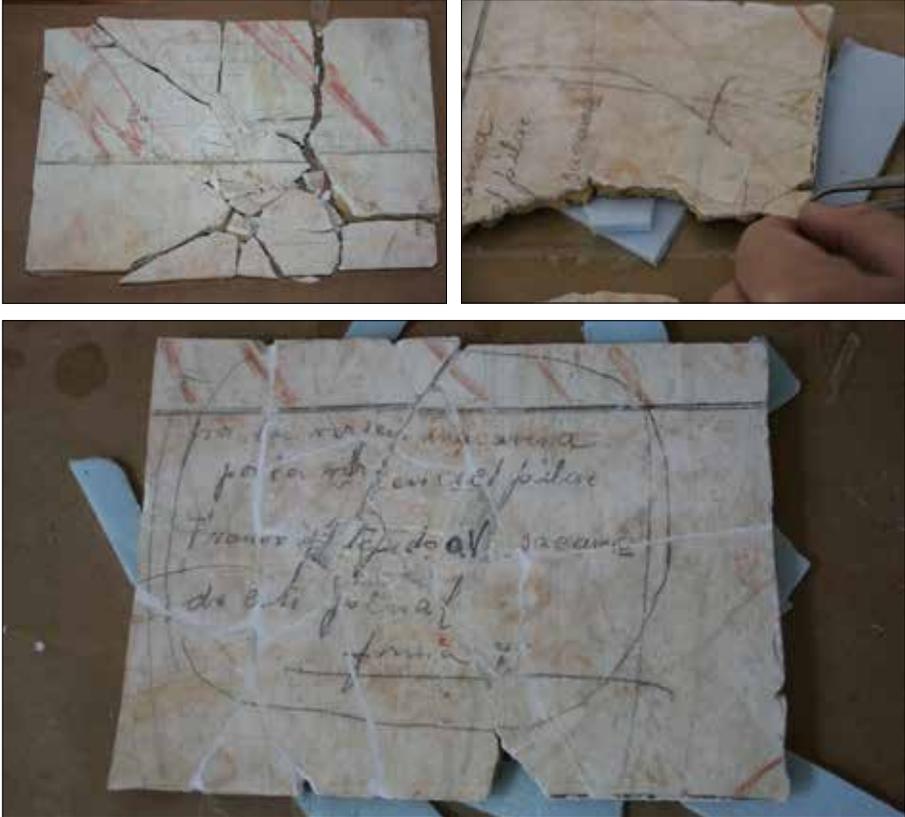
Durante o proceso de eliminación do soporte de ladrillo do enlucido e a súa consolidación apareceron infinidade de gretas que provocaron que moitos dos grafitos se dividisen en moitos anacos que se tiveron que pegar un a un. Empregouse primal Ac.33 en auga e Acetato de polivinilo disolto en auga ao 50 %.

Pegado dos distintos fragmentos dos grafitos
