Análisis energético de edificios, mediante termografía infrarroja aplicada con un dron cuadricóptero Parrot Anafi thermal

Energy analysis of buildings using infrared thermography applied with a Parrot Anafi thermal quadricopter drone

Didier Aldana-Rodríguez

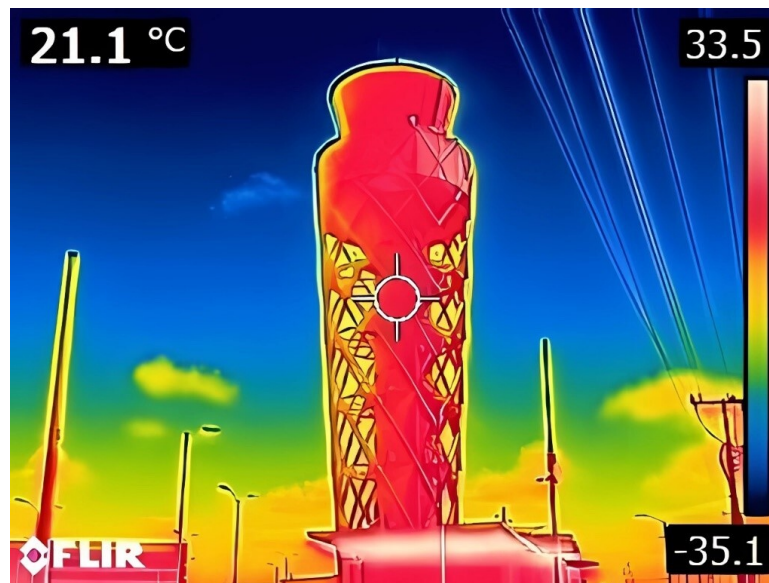
Figura 1. Termograma torre de control Aeropuerto el Dorado Bogotá

Existe una técnica como alternativa eficiente para la auditoria energética de edificios, llamada termografía infrarroja por sus siglas en inglés IRT (InfraRed Thermography), que se basa en el principio físico que todo cuerpo que tenga una temperatura superior a la temperatura del cero absoluto (-273°C) emite energía térmica en forma de radiación infrarroja, que es un tipo de radiación electromagnética no visible al ojo humano y proporcional a la emisividad del material, la cual es una propiedad intrínseca de los materiales que establece que tanta radiación infrarroja emite un cuerpo y se cuantifica en un valor adimensional en un rango entre 0 y 1. La IRT permite medir la radiación infrarroja emitida por los cuerpos, mediante una cámara termográfica que tiene un sensor microbolométrico que convierte la radiación medida en señales eléctricas digitales, que mediante algoritmos de tratamientos de señales permiten crear una imagen de gradientes térmicos llamada termograma como se muestra en la figura 1, el cual permite observar los distintos gradientes de temperatura presentes en la superficie del objeto, proporcionales a la radiación infrarroja que este emite. En un termograma las temperaturas más altas se representan con los colores más brillantes y las temperaturas más bajas con

colores más opacos, como se observa en el rango mostrado a la derecha de la figura 1. Las imágenes obtenidas por estas cámaras pueden almacenarse o transmitirse en tiempo real (Qu, Z., Jiang, P., & Zhang, W. (2020)).

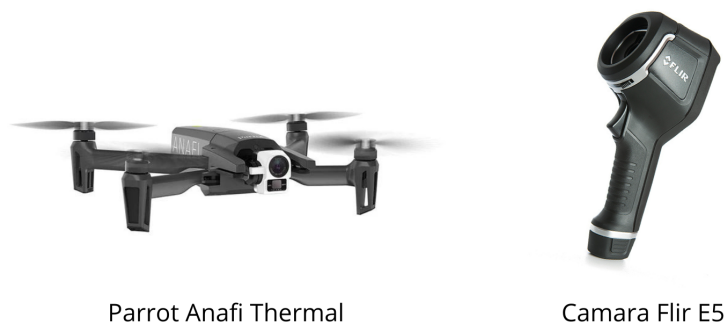
Figura 3. Equipos utilizados para toma de termogramas

maniobrabilidad y controlabilidad (Daffara, C., Muradore, R., Piccinelli, N., Gaburro, N., de Rubeis, T., & Ambrosini, D. (2020)). Se subdividen en helicópteros y multirrotores, siendo estos últimos los usados para inspección de edificios. Se denominan tricóptero si tienen 3 motores, cuadricóptero si tienen 4 motores, hexacóptero si tienen 6 motores y octocópteros si tienen 8 motores. Un ejemplo de un cuadricóptero es el Parrot Anafi Thermal que se muestra en la figura 3, dron que está equipado con una cámara termográfica marca Flir referencia Lepton con resolución térmica de 120 x 90, un rango de temperaturas de entre -15 y 400°C grados Celsius y una resolución para las mediciones de 0,01 grados. Por otro lado la cámara de mano Flir E5 que también se muestra en la figura 3 tiene un rango de temperatura de entre -20 y 250 °C una resolución térmica de 120 x 90 y una resolución de medición de 0,1 °C
