# ARQUITECTURA, CULTURA Y PATRIMONIO

Víctor Manuel Salas Velásquez (Ed.)

ARCHITECTURE, CULTURE AND HERITAGE

USA, Septiembre / September 2024

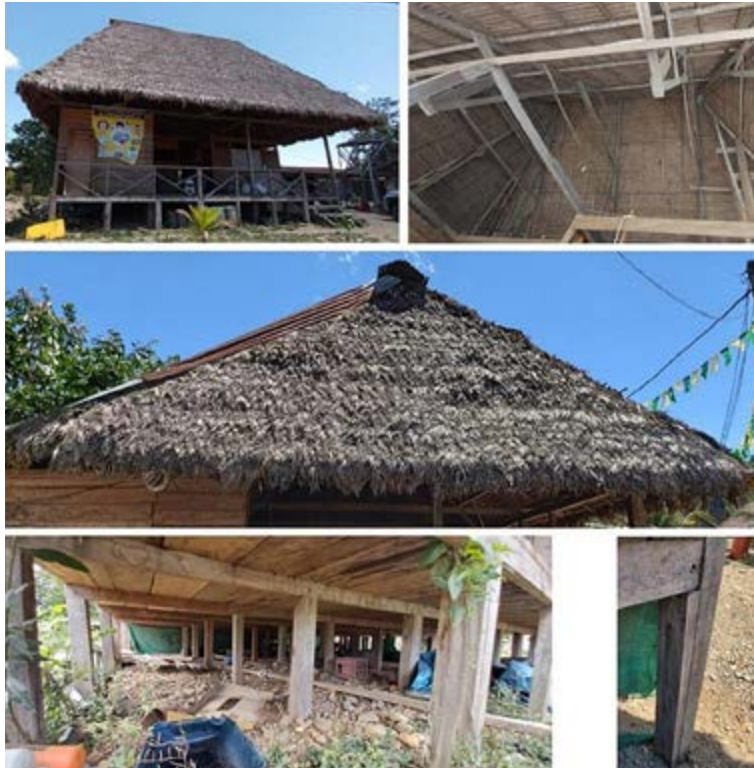
**Figura 6**

Isometría y registro fotográfico de la vivienda A en la comunidad Kotsimba

creación para los habitantes, sin embargo, al mismo tiempo cumple la función de servicios higiénicos, ya que una de los servicios se encuentra fuera de la vivienda. (Ver figura 6)

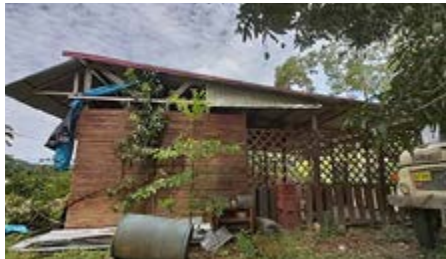
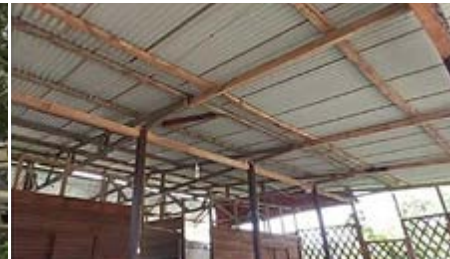
**Figura 7**  
Isometría y registro fotográfico de la vivienda B en la comunidad Kotsimba

**Área semi-privada:**  
Se encuentra una cocina básica, para la cocción de sus alimentos y comedor de madera, para 4 personas. Esta área es semi abierta, a causa de calor que se concentra y ciertos animales de la zona que invaden por los alimentos.

**Área privada:**  
Se encuentran dos dormitorios y el servicio higiénico.

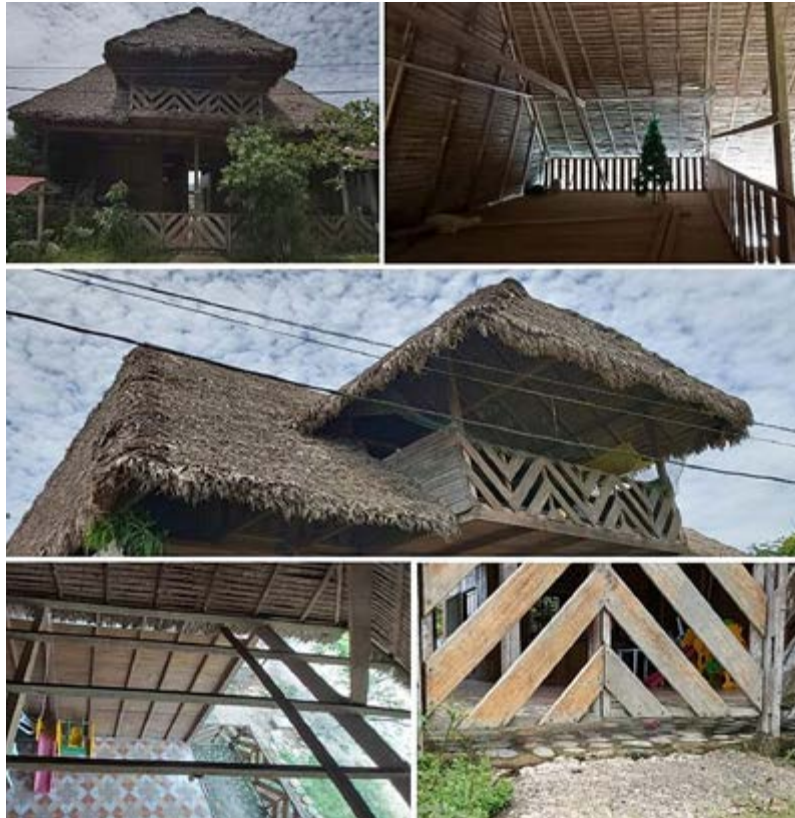
**Figura 8**  
Isometría y registro fotográfico de la vivienda C en la comunidad Kotsimba

**VIVIENDA C:** Esta vivienda es de dos niveles, en material de madera de la zona. Se registran 6 ambientes, 2 dormitorios, área de cocina/comedor, el área de servicios higiénicos, área funcional y finalmente para el área de descanso.

**Área privada:**  
Se encuentra un área multifuncional, dos dormitorios y el servicio higiénico.

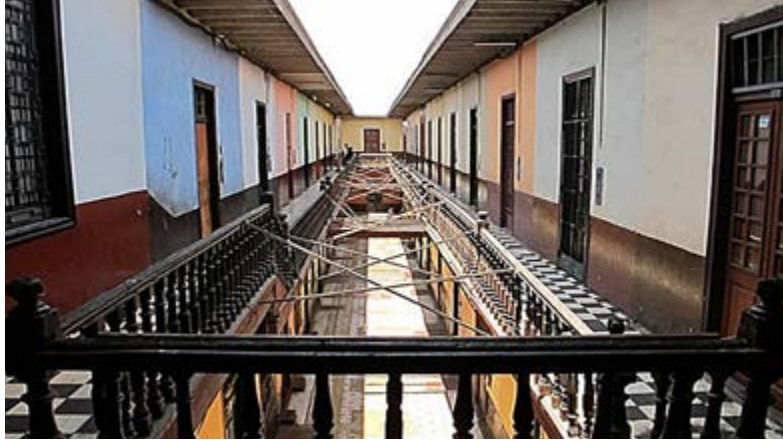
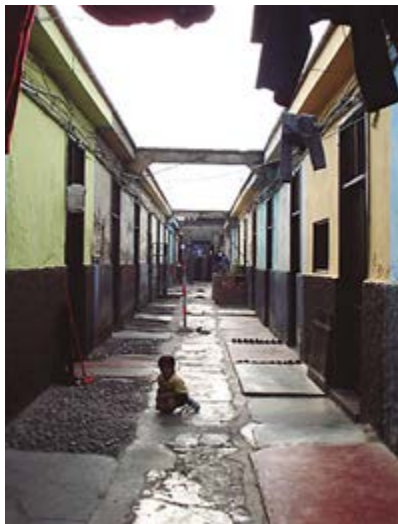
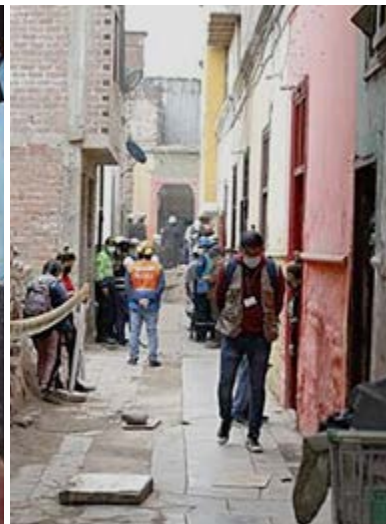
**Figura 5.**

Callejón de diferentes niveles y materiales

Finalmente, desde la segunda mitad del siglo XX al ser construido con concreto armado y ladrillo llega a superar los 4 niveles y permitir construir más ambientes para más viviendas en un área reducida (Figura 5). Se vuelve muy representativo en las zonas urbanas consolidadas y en las barriadas donde se densifica el suelo urbano para uso residencial, al edificarse más ambientes para más habitantes en menos área, por la rentabilidad que producen en la vivienda tipo alquiler.

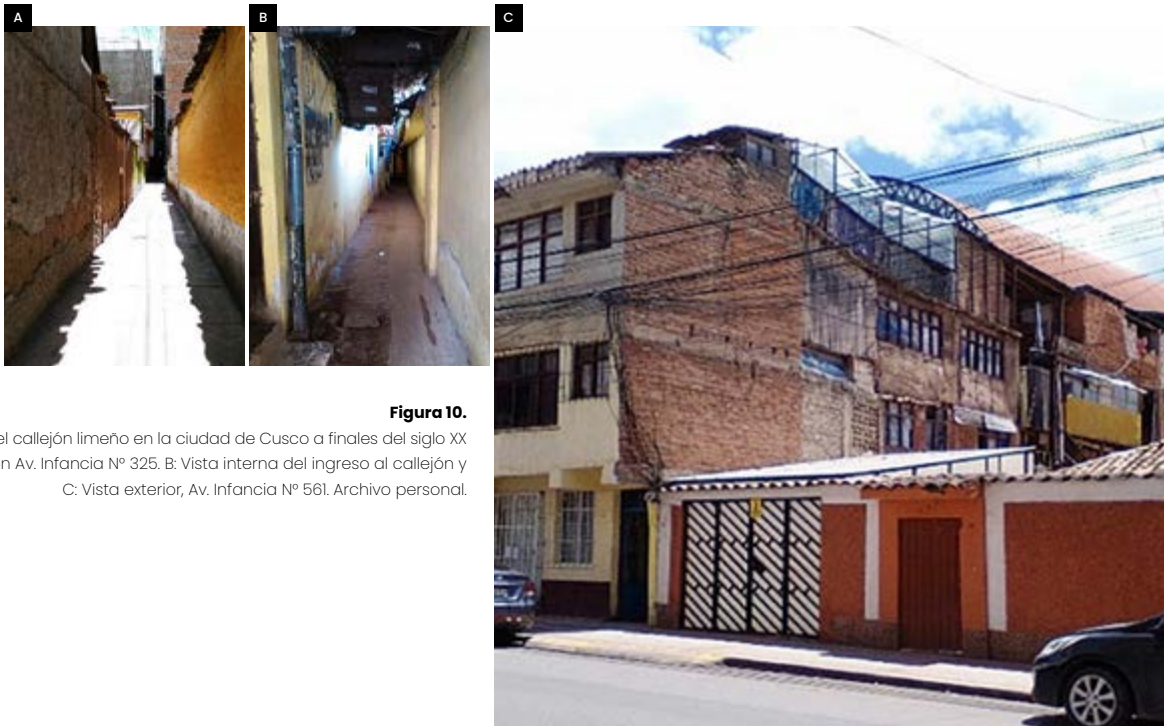
**Figura 10.**

Manifestación del callejón limeño en la ciudad de Cusco a finales del siglo XX  
Nota: A: Callejón Av. Infancia N° 325. B: Vista interna del ingreso al callejón y  
C: Vista exterior, Av. Infancia N° 561. Archivo personal.

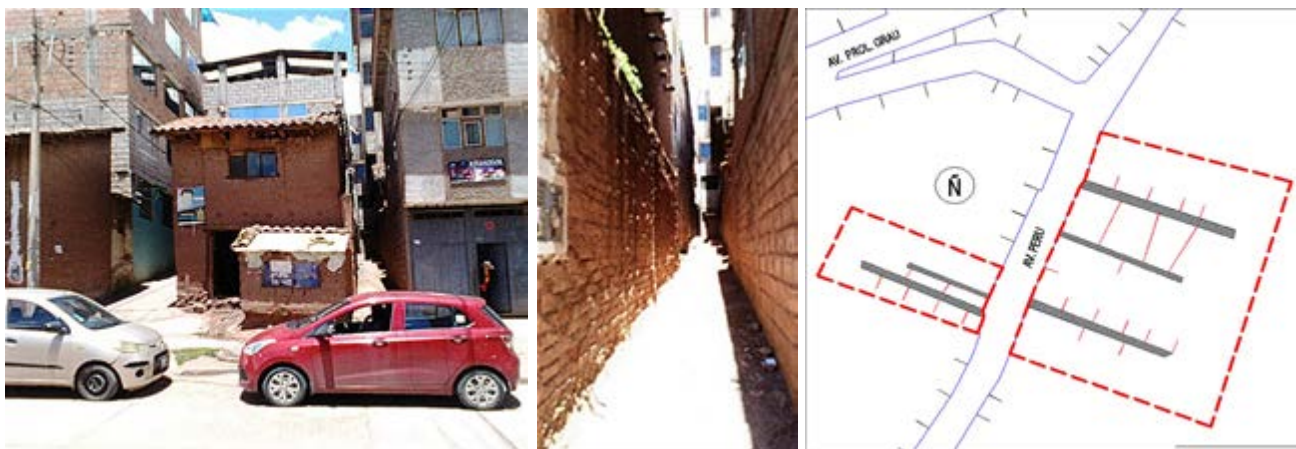
**Figura 14.** Fotografía del predio N-6 y plano de callejones a ambos lados de la avenida Perú, distrito de Santiago

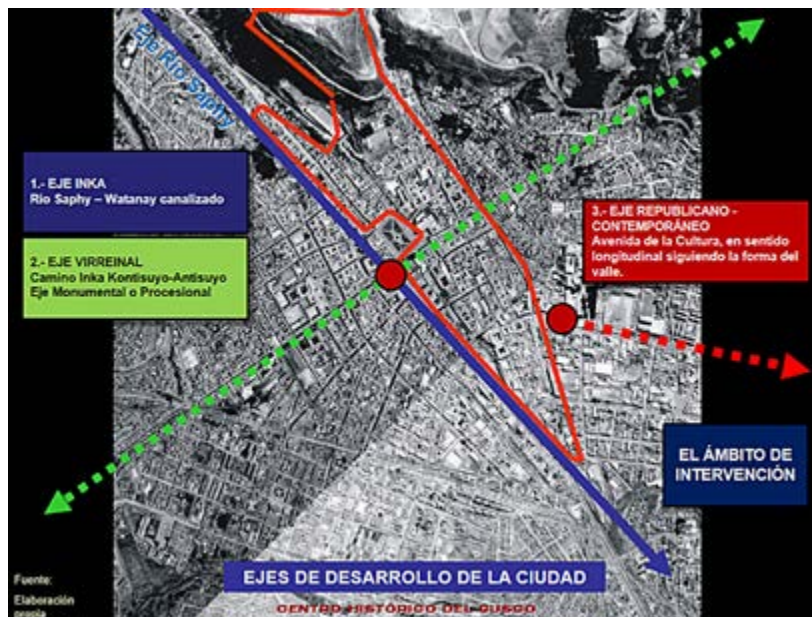
**Figura 2.**

Los Ejes de desarrollo urbano del Cusco en los periodos prehispánico, virreinal y republicano-contemporáneo

La Ilaqta o ciudad Inka estuvo vertebrada por la presencia condicionante del cauce de un río que baja de las quebradas que forman la colina de Saqsaywaman: el río Saphy o Watanay (Municipalidad Provincial del Cusco, 2014b; 2018). Este cauce, debidamente canalizado por los Inkas, constituyó el eje de configuración espacial de la antigua estructura de la ciudad del Cusco, cuya manifestación física simbólica —a manera de un tótem—, reflejaba cual geoglifo la forma de un felino yacente, posiblemente el Señor Qoa<sup>6</sup> (Zecenarro, 2022, pp. 252-254) (Figura 2).

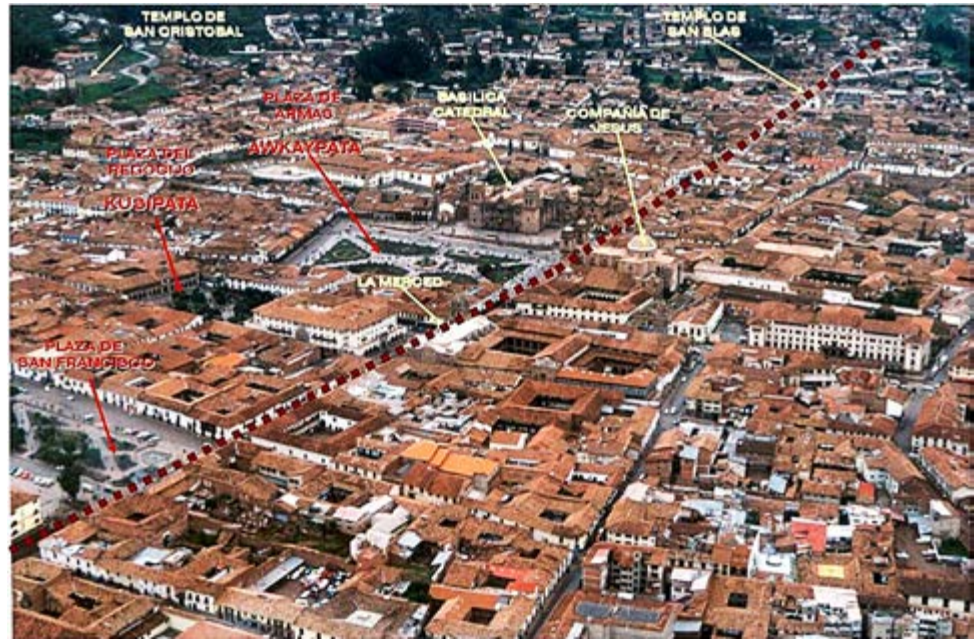
**Figura 10.**

El Eje Monumental o  
Procesional. Año 2003  
Nota: Municipalidad Provincial  
del Cusco (2012).

En el periodo que abarca la presente investigación, la Municipalidad del Cusco en acuerdo con la Agencia Española de Cooperación Internacional para el Desarrollo ejecutó una serie de intervenciones que tenían como objetivo poner en valor los espacios emblemáticos que constituyen el Eje Monumental del Centro histórico del Cusco (AECID, 2012) (Figura 10).

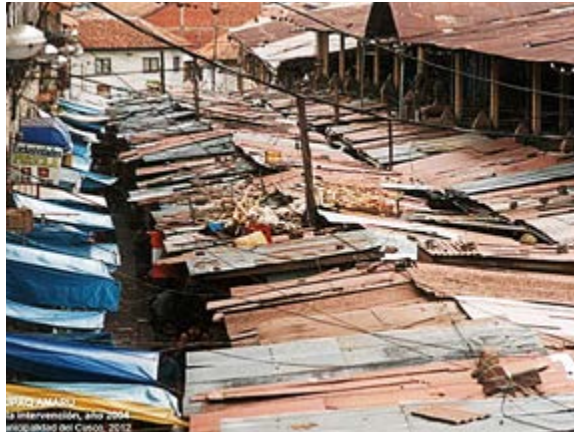
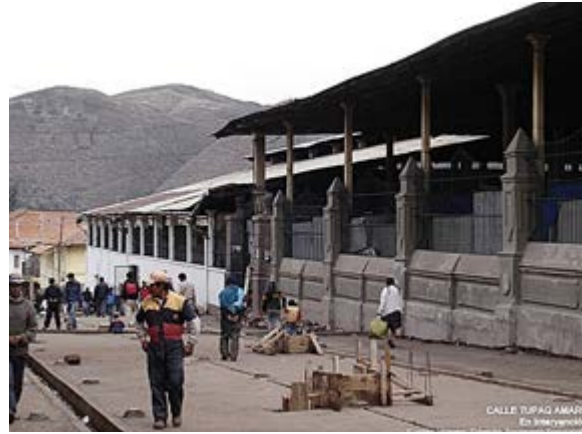
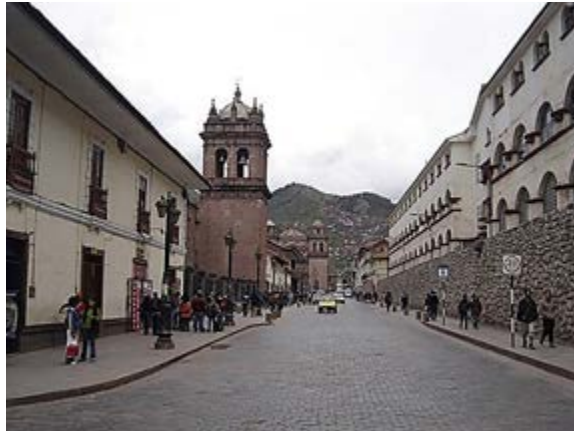
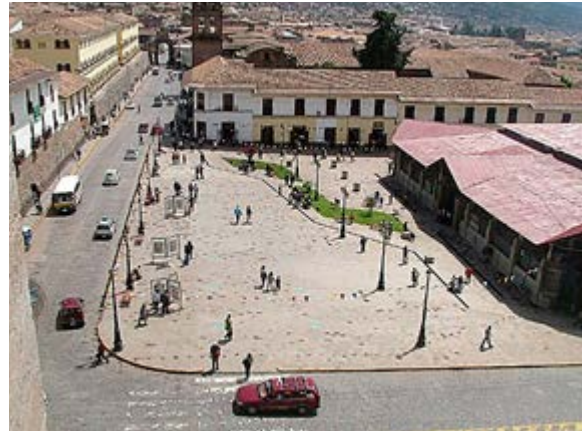
**Figura 12.**

Proyectos de intervención urbana en el Eje Monumental, 2004

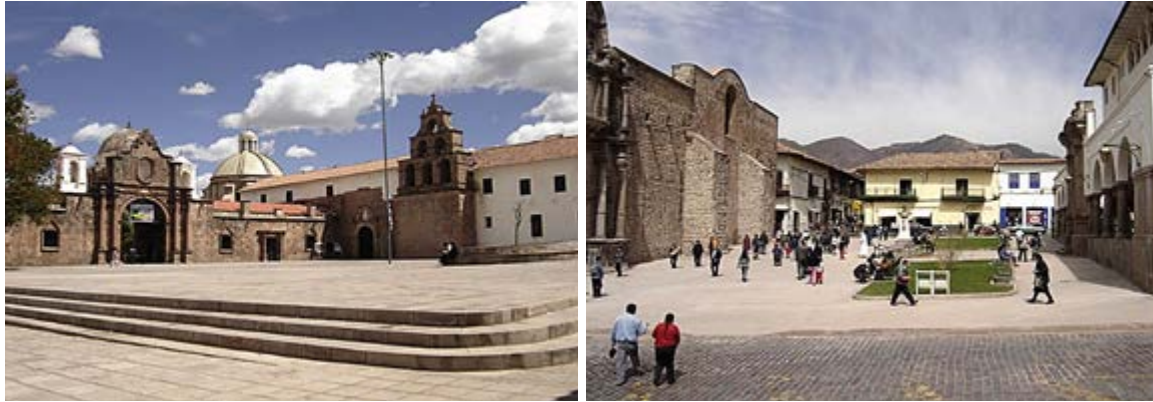
**Figura 14.**

Intervenciones en espacios públicos de encuentro y reunión.

Nota: izquierda, Plaza de La Almudena, después de la intervención, 2008. Derecha, Plazoleta Comandante Ladislao Espinar, 2006. (Germán Zecenarro).

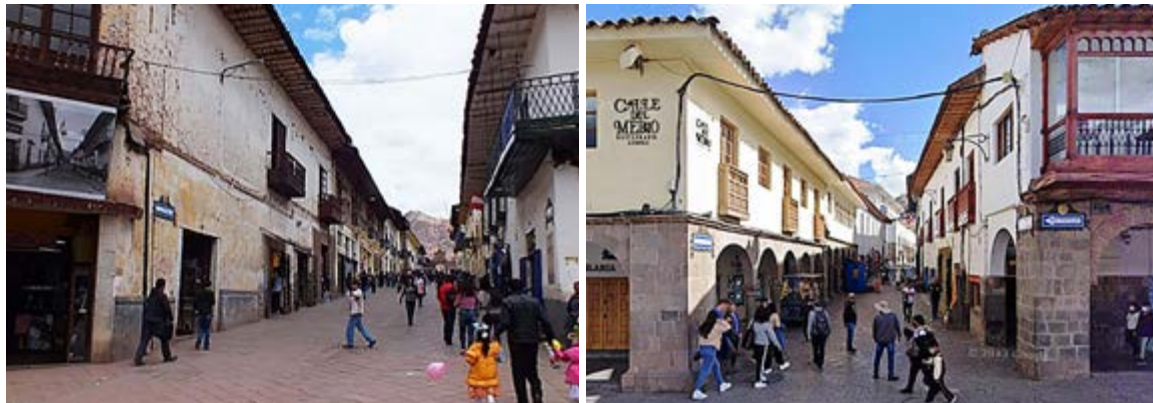
**Figura 15.**

Intervenciones de peatonalización en Calle Marqués y Calle del Medio, 2007

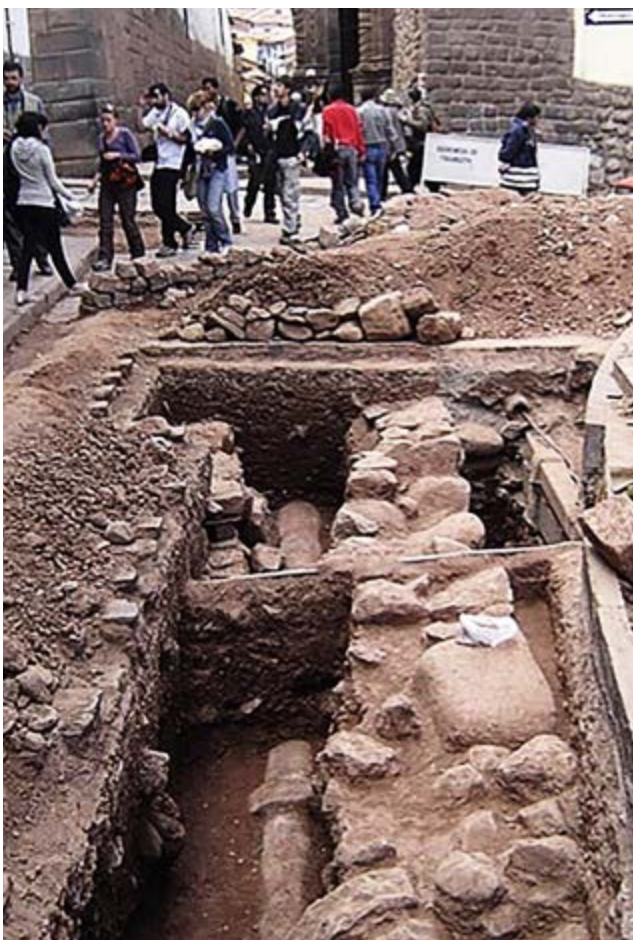
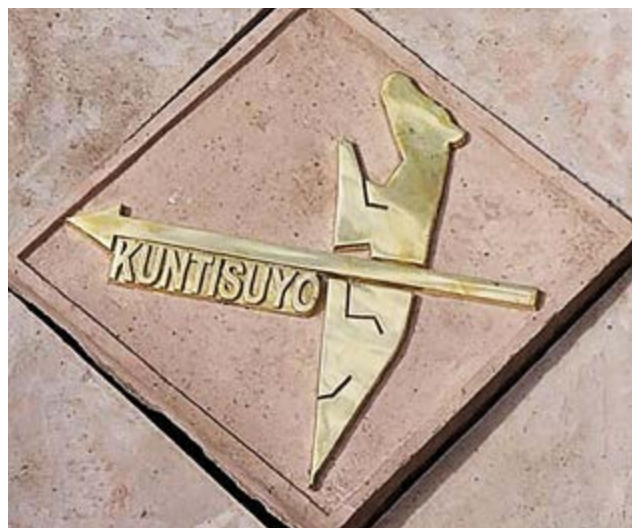
**Figura 17.**

Placas en piedra y bronce, señalando la impronta de los caminos prehispánicos  
Nota: Municipalidad Provincial del Cusco (2012).

Finalmente en el año 2010, complementando la intervención integral de estos ambientes urbanos, un proyecto específico abordó la necesidad de unificar el avisaje y señalética de todos los inmuebles y ambientes urbanos del Eje Monumental (Municipalidad Provincial del Cusco, 2010; AECID, 2012), bajo los criterios de integrar los diseños y la revaloración de las edificaciones representativas y monumentales (Figura 17), junto con el hecho de destacar la impronta de los dos caminos prehispánicos que definieron el Eje, es decir, los caminos de Kuntisuyo y Antisuyo.

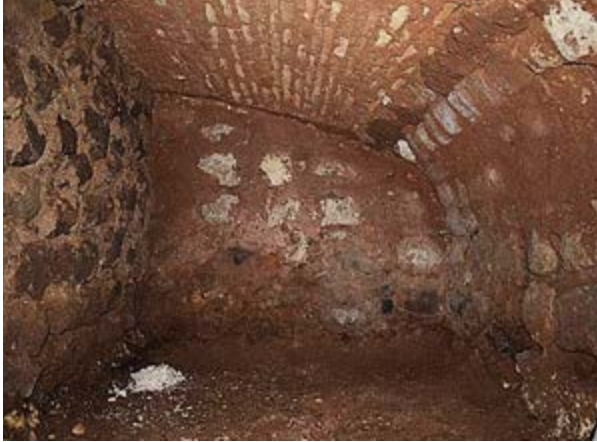
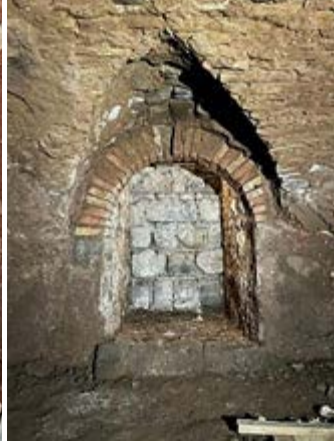
**Figura 4.**

Catacumba Señor de los Temblores

El análisis de la patología presente en las catacumbas descritas reveló varias condiciones que podrían haber afectado la estructura y el estado general de la sala. Algunas de las condiciones patológicas identificadas se detallan a continuación:

- **Humedad:** la presencia de lodo y agregados redondos en las paredes expuestas donde los arcos se encuentran con las paredes de la tumba permitirán que el agua se filtre. Además, la falta de un sistema de ventilación natural también puede provocar que se acumule humedad en la habitación. La humedad constante puede hacer que los materiales como la piedra, el mortero de cal, los revestimientos de cal y barro se deterioren, lo que lleva a que se descascaren, agrieten y salan.
- **Degradación del mortero:** el uso de mortero de barro y cal en paredes y techos puede causar que estos materiales se

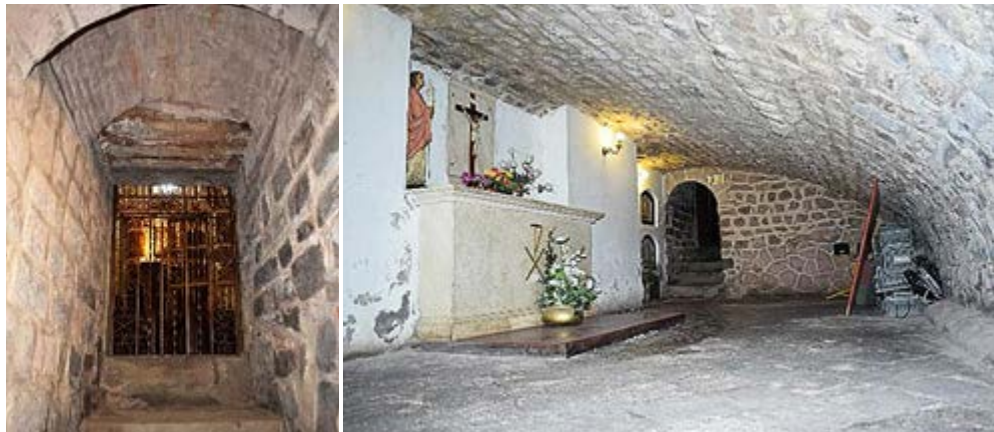
**Figura 5.**

Nota: ingreso hacia la cripta tipo arco de medio punto, altar de mármol reconstruido dedicado a realizar ocasionalmente misas para consagrar, presenta una reliquia de un santo reconocido como símbolo de culto. La figura corresponde a elaboración propia de los autores con autorización del Arzobispado del Cuzco.

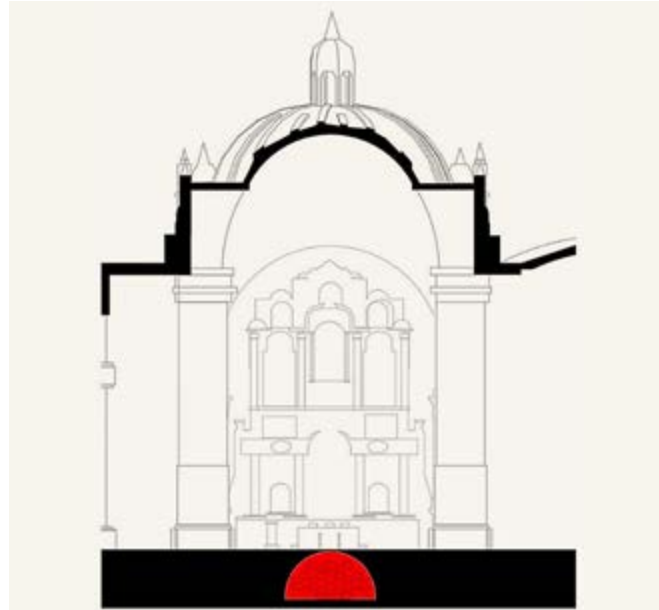
Bajo el altar mayor

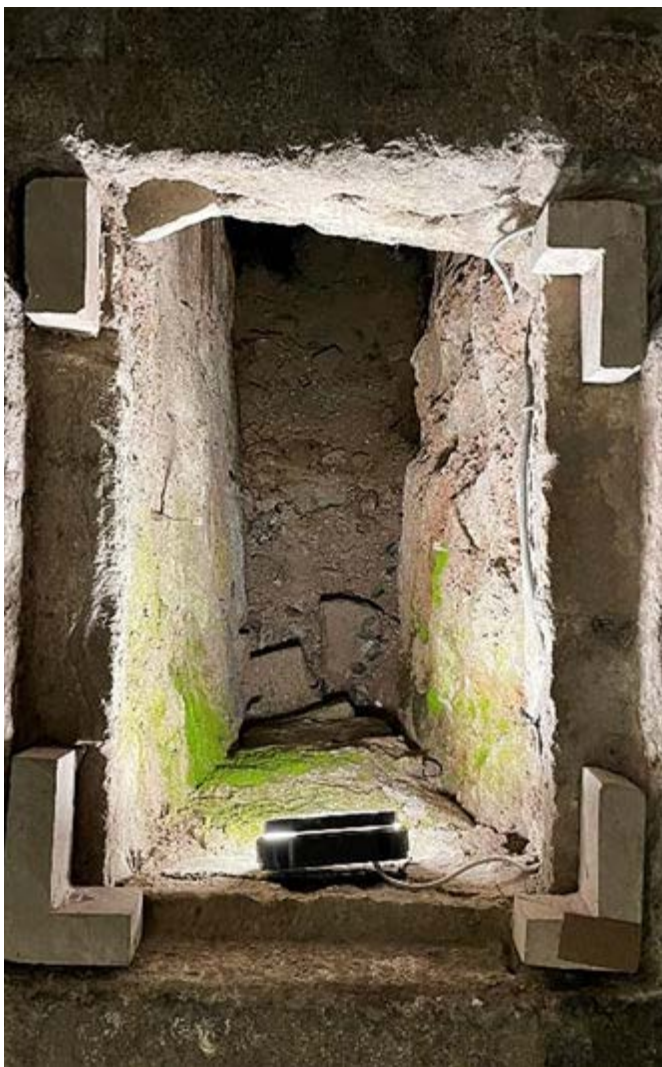
**Figura 6.**

Canal de Unupunku

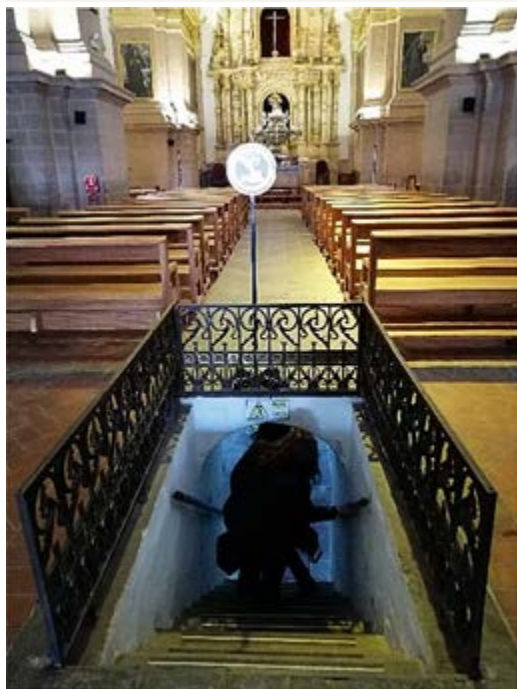
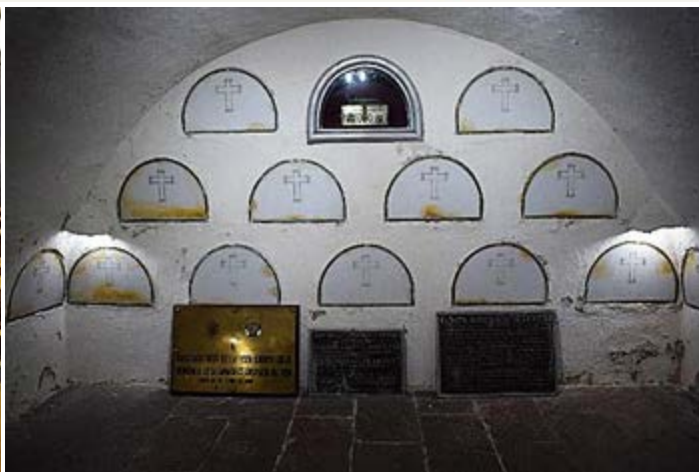
**Figura 7.**

Cripta de triunfo

Las dos criptas, canal y catacumba están en riesgo de deterioro y daño debido a factores como la humedad, falta de ventilación y mal uso.

Las criptas, canal y catacumba de la Catedral del Cuzco presentan diversas condiciones patológicas que pueden afectar su integridad estructural y la conservación de los objetos almacenados en su interior.

- La humedad y eflorescencia son los problemas más comunes en sótanos y catacumbas. La falta de ventilación y las fugas de agua pueden provocar la acumulación de

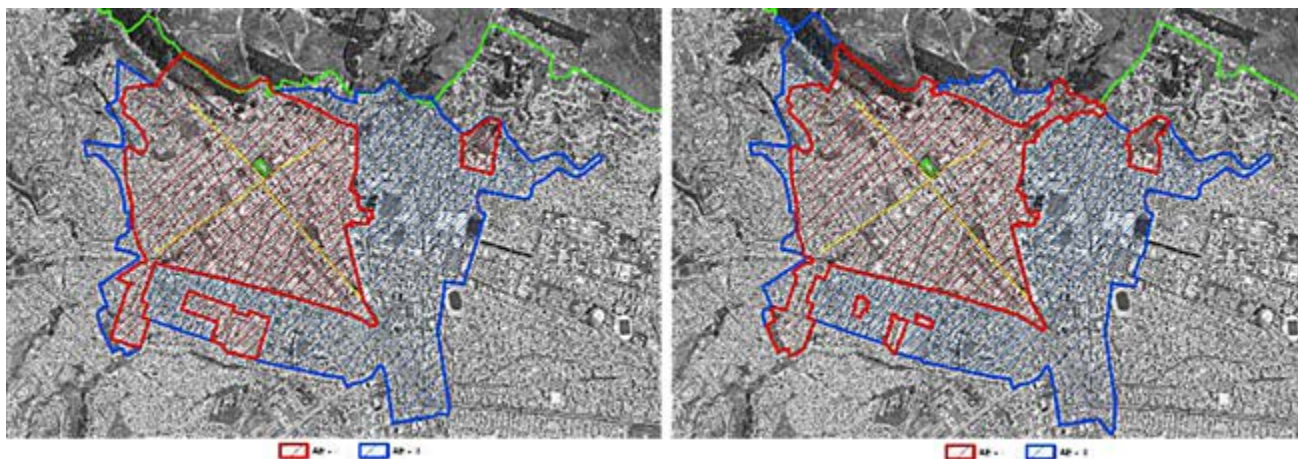
**Figura 1.**

Delimitación del Centro Histórico del Cusco. Línea roja Área de estructuración I, línea azul Área de estructuración II, línea verde Parque arqueológico de Sacsayhuaman. (Derecha 2005, Izquierda 2018)

El cambio más radical se aprecia en las características cuantitativas de los habitantes y del tamaño del área en hectáreas. En la Figura 1 se aprecia que las delimitaciones no tienen mucha variación. Sin embargo, en los textos sí se aprecia grandes modificaciones, porque el Plan Maestro del 2005 menciona que existe un promedio de 15 mil habitantes, distribuidos en 245.63 hectáreas compuesto por 153 manzanas. El Plan Maestro del 2018 menciona que existe un promedio de 74 mil habitantes, distribuidos en 520.63 hectáreas compuesto por 598 manzanas. Cómo se explica que en tan solo 13 años la población se incremente en 59 mil habitantes (casi un 400%) el área se incremente en 275.00 hectáreas (200%) y las manzanas se incrementen en 445 unidades (300%).

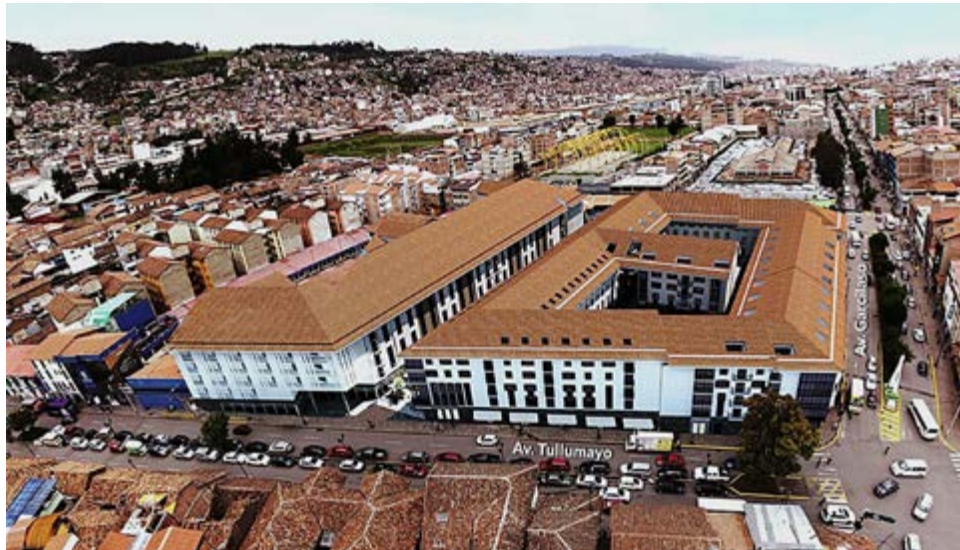
**Figura 2.**

Proyecto inmobiliario Boulevard Comercial Qoyllur. Arriba, programa y zonificación volumétrica del proyecto (Imgur, 2020). Abajo, Fotomontaje del proyecto en el contexto urbano AE-II (EOM Grupo, 2020).

Este es el caso de “El Boulevard Comercial Qoyllur” (Figura 2) desarrollado por EOM Grupo S.A.,<sup>20</sup> con más de 50 años de experiencia y conformado por capitales nacionales, que propone en un terreno de 11,447 m<sup>2</sup>, que adquirió del centro educativo mixto San José de La Salle. Es un proyecto mixto de 77,000 m<sup>2</sup> de área techada:

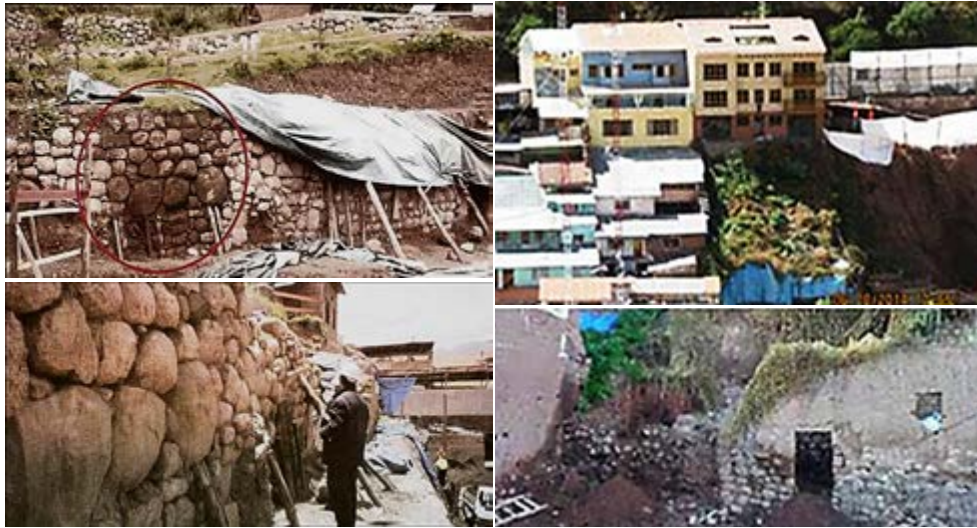
**Figura 5.**

Izquierda, muros y andenes del periodo inca al interior de construcción en la calle Saphy. Derecha, vista de las edificaciones en el predio y colindantes.

En el terreno existían edificaciones pequeñas de adobe y, en su interior, según un informe de Contraloría y reportes de la DDCC, existían cinco muros de la época inca, elementos líticos incas, canales y empedrados de la época colonial, catalogados como Patrimonio Cultural de la Nación (Figura 5), por lo que desde el Plan Kubler ya tenían reconocimiento patrimonial, al pertenecer a la Zona I: Zona histórica de valor arqueológico notable y que fuera ratificado con sus restricciones por los planes urbanos.

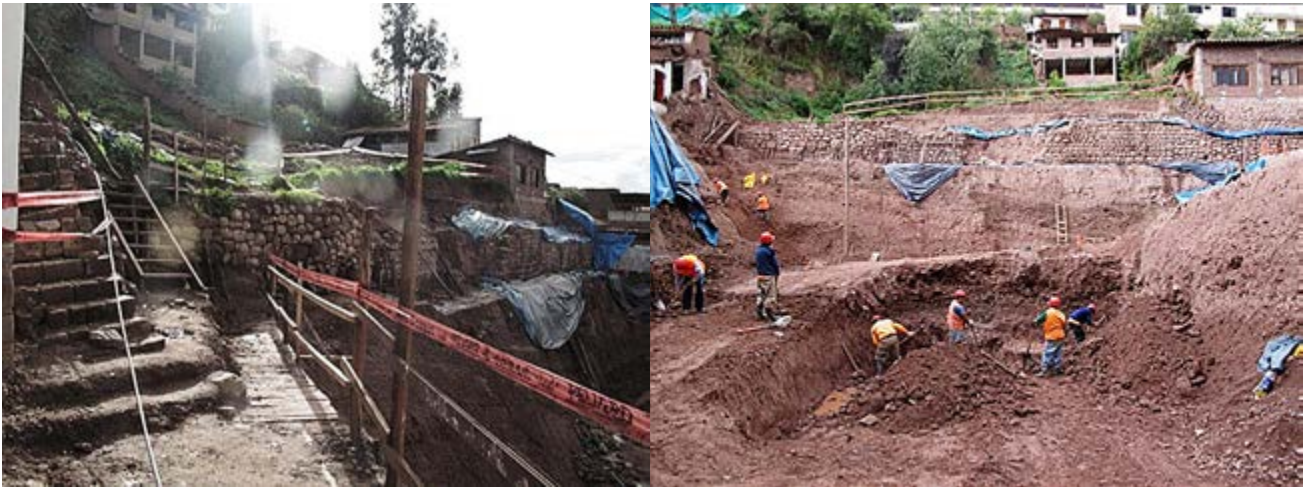
**Figura 6.**

Imágenes captadas por la DDCC durante la inspección de la obra el 2013.

El 2012, sin licencia de demolición, inicia con la destrucción de la preexistencia patrimonial, en el 2013 se realizaban los movimientos de suelos para el replanteo de cimentaciones (Figura 6). En octubre del 2014 Hoteles y Tambos Reales del Cusco en condición de propietario del proyecto inmobiliario, firma un acuerdo con la cadena Starwood Hotels & Resort, dueño de la marca Sheraton para operar Four Points by Sheraton Cusco (El comercio, 2016).

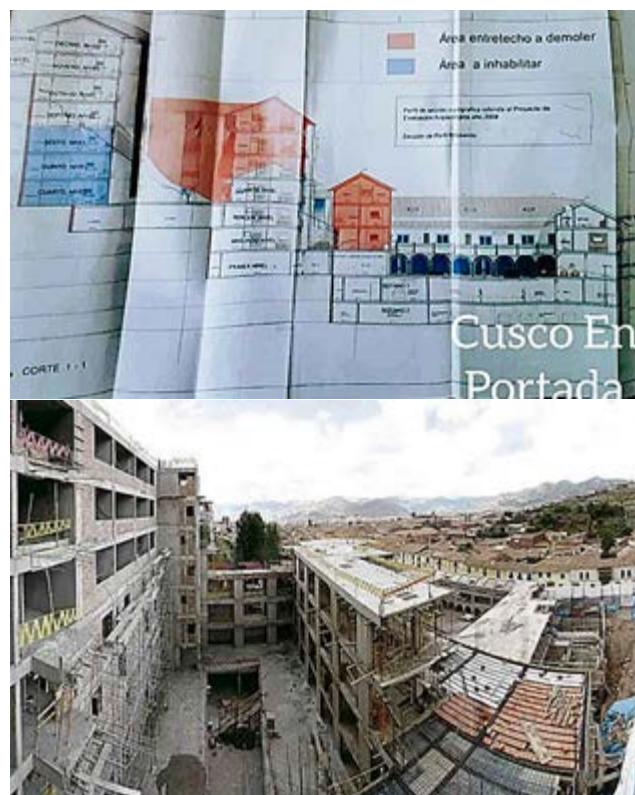
**Figura 8.** Arriba, fotografía de plano de sección del Hotel Sheraton con propuesta de áreas a demoler e inhabilitar. Abajo, construcción paralizada. Nota: Cusco En Portada (2020), Valdivia (2024a).
