## Las Termas Orientales de *Ilici*

Rafael RAMOS FERNÁNDEZ  
Alejandro RAMOS MOLINA

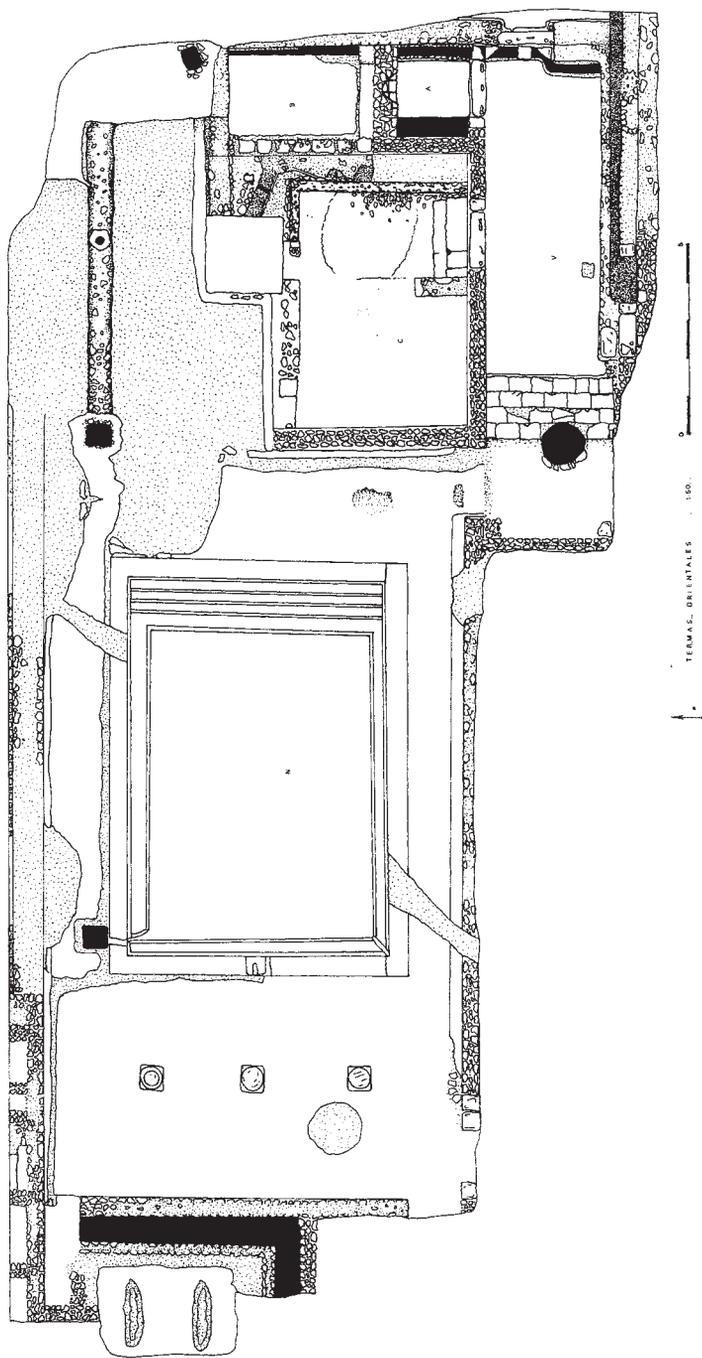
FIG. 1. Planta de estado actual de las excavaciones del edificio.

ubicado en la parte central del lado oriental de la finca, también identificado como el sector 7-F dentro de la división reticulada del yacimiento, se ha sacado a la luz parte de un complejo termal en buen estado de conservación (fig. 1). La investigación está todavía en curso, tanto de las estructuras como de los materiales, y las excavaciones proseguirán durante las futuras campañas, por lo que las conclusiones hasta hoy extraíbles son de carácter provisional.

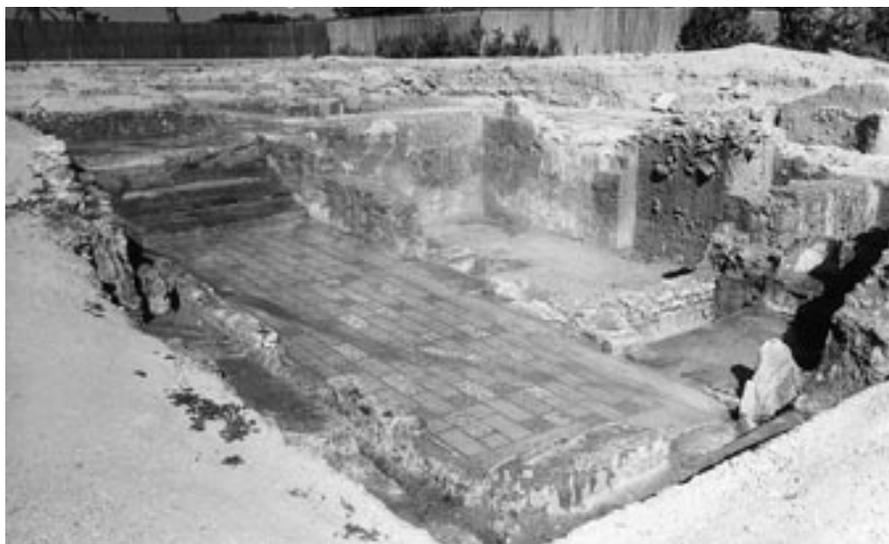
FIG. 2. Vista desde el sureste del posible acceso al edificio.

Una vez realizadas las tareas de excavación nos encontramos con parte de un edificio termal en el que destaca una impresionante *natatio* tanto por su tamaño como por su conservación, y un magnífico pavimento de mosaico polícromo. Es muy destacable la extraordinaria infraestructura de canalizaciones y alcantarillado urbano que discurre por debajo de los niveles de pavimentación del edificio, cuestión que garantiza una perfecta evacuación de las aguas residuales (fig. 2).

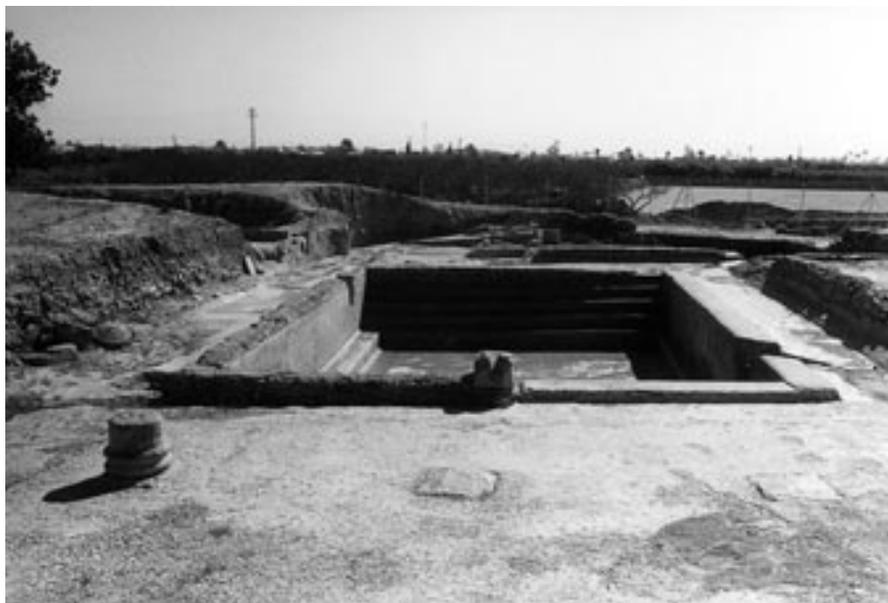
FIG. 3. Vista desde el oeste de la *natatio* y el espacio que la rodea.

En esta gran sala destaca la presencia de una gran y muy bien conservada *natatio* (fig. 3) de *opus signinum* de 10,95 m de longitud por 7,90 m de anchura, con cuatro escalones en su lado este, con una base o *podium* desde donde saltar al agua en su lado oeste, orientada de este a oeste. Sus bordillos laterales son planos con los bordes redondeados con una anchura de 52 cm para los lados sur y este y de 43 cm para los otros dos. Sobre el bordillo del lado norte, en su extremo oeste, hay un canal de rebose, de sección semicircular y 10 cm de anchura máxima, que desemboca en la misma boca del alcantarillado donde vierte el desagüe de esta piscina, ubicado en este ángulo noroeste y que interrumpe el escalón que recorre todo el perímetro interior de la *natatio*.
