De Palacio a Museo. Distintas intervenciones en el palacio episcopal de Barbastro y el impacto social de su rehabilitación como Museo Diocesano

From Palace to Museum. Different interventions suffered by the episcopal palace of Barbastro and the social impact of its restoration as a Diocesan Museum

MARÍA JOSÉ NAVARRO BOMETÓN¹

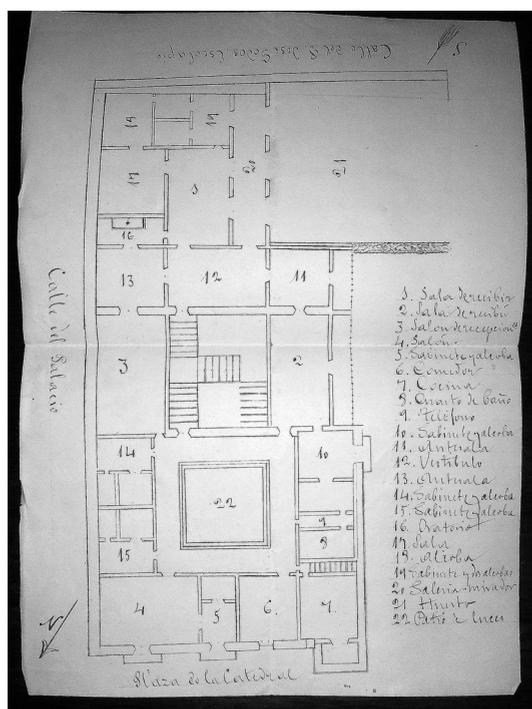
Figura 1. Plano de la primera planta del Palacio para la reforma de 1898. Dibujo del arquitecto Elías Balleespín que se conserva en el Archivo de la Catedral de Barbastro.

Se realizaron algunas reformas en la distribución interior del Palacio muy evidentes en la planta primera de la que se abatieron algunos tabiques que hasta entonces habían imposibilitado el recorrido del corredor del patio en su parte alta (véase fig.1). Se sustituyeron los antiguos pavimentos de yeso y china lavada

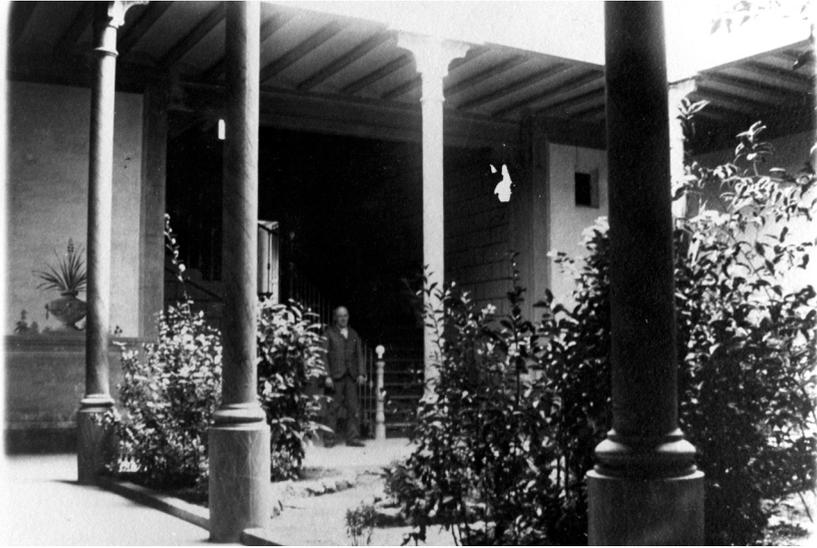
Figura 2. El patio interior del Palacio episcopal a principios del siglo XX. Las columnas renacentistas se habían sustituido por otras de fundición pero, aun así, este espacio conservó la esencia de un patio renacentista aragonés. (Foto M. Gallifa/Fototeca, Diputación de Huesca).

También se modificó levemente la estética de la *luna* o patio interior que databa del siglo XVI y que, a pesar de su sencillez estructural, tenía todavía entonces el encanto de lo original: ocho columnas toscanas de fuste liso sostenían las ménsulas en las se apoyaban las vigas que soportaban la trabazón del piso alto, que a su vez estaba conformada por la disposición de rollizos de madera con vueltas de cañizo remozadas de yeso; la antigua galería del piso superior se protegía con un antepecho de ladrillo y presentaba cuatro huecos en cada una de sus crujías separados por columnas más delgadas. Ballespín mandó —según consta en la *memoria* y en los pagos ejecutados al contratista de la obra— que se estriaran y decoraran los fustes de las columnas de la parte baja, reforzándolas en su base¹³.

Una fotografía tomada aproximadamente en 1910 (véase figura 2) ilustra gráficamente las características de este patio renacentista y —en menor medida— las de la escalera tal como los dejó Ballespín, aunque levemente modificados puesto que las columnas que en la imagen se aprecian podrían ser de hierro fundido y carecen de cualquier estría¹⁴. Este hecho parece indicar que después de las obras de Ballespín se cambiaron las columnas originales por otras ocho de fundición con zapatas también de hierro para sostener la estructura adintelada (véase figura 3).

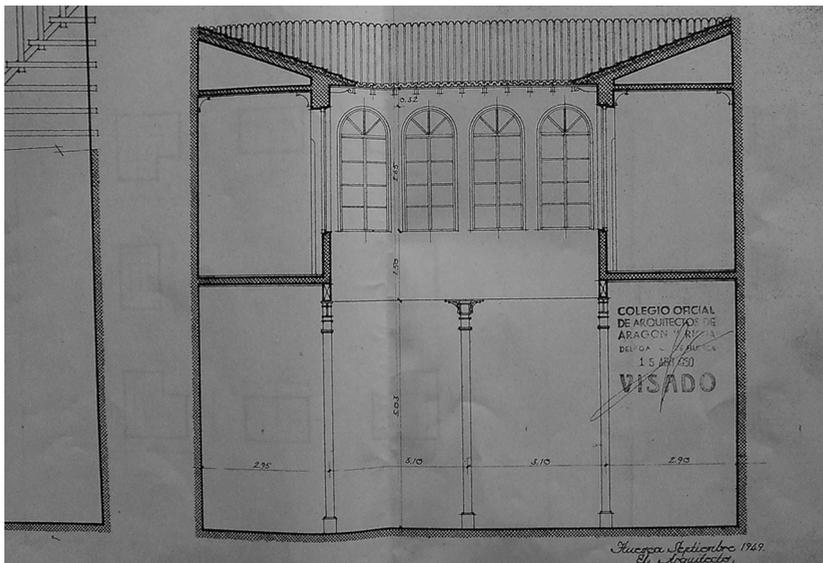
Figura 3. Alzada del interior del Palacio episcopal según los planos de Aranda para su proyecto de reforma en 1952 auspiciado por la Dirección General de Regiones Devastadas. En él se aprecia la disposición de las columnas de hierro fundido.

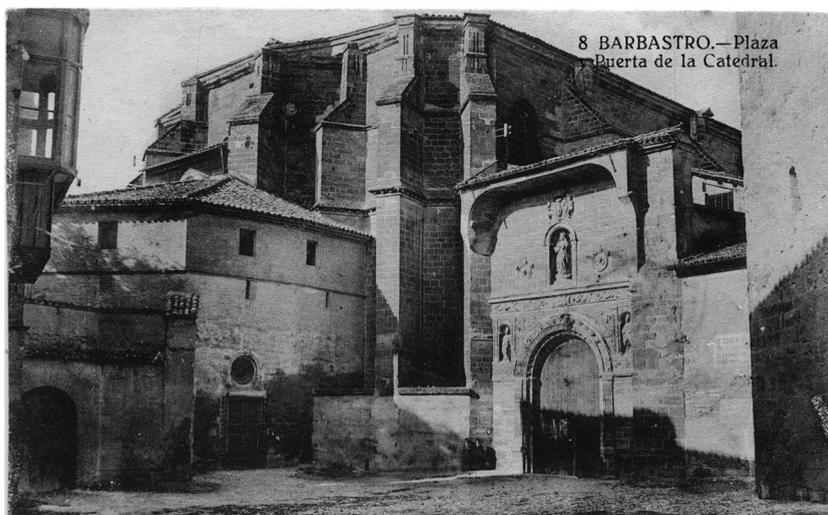
Figura 4. Acceso a la Catedral desde la plaza del Palacio a principios del siglo XX. En la parte superior izquierda de la imagen puede observarse, aunque parcialmente, el aspecto inicial de las tribunas diseñadas por Ballespín. (Ediciones Santamaría/ Fototeca, Diputación de Huesca).

Es también un documento fotográfico el que permite adivinar la forma que estos miradores de la fachada principal tuvieron inicialmente. Se construyeron en la primavera de 1898 con el modelo que diera Ballespín, del que no se han conservado los dibujos, y debieron de tener —por lo que puede leerse en su proyecto y por lo poco que se aprecia en la fotografía— un aspecto diferente al de los que se colocarían tras la Guerra Civil. Los balcones de fines del siglo XIX tenían unos ventanales y una carpintería de factura delicada¹⁵ y la caja del balcón sin forrar, dejando a la vista los barrotes de hierro (véase figura 4).

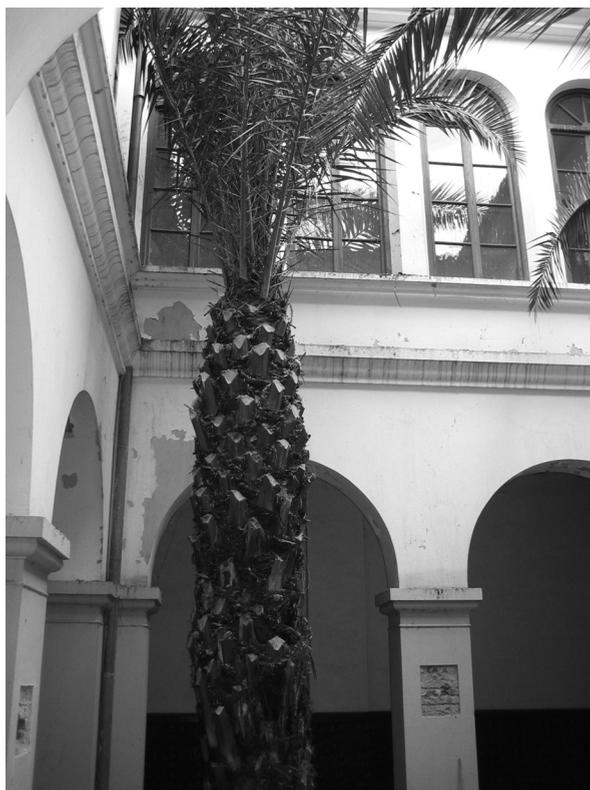
Figura 5. Rincón del patio interior del Palacio episcopal antes del comienzo de las obras de rehabilitación, en 2006. (Foto cedida por María Lalaguna).

Pero fue el patio lo que más se modificó, cambiando la estructura arquiteada con sus columnas y zapatas de hierro fundido por gruesos pilares de hormigón con arcos de medio punto (véase figura 5), que nada tenía que ver con su esencia original. Otro de los cambios en la imagen del Palacio nada más comenzar la posguerra, aunque de este aspecto no he encontrado información documental que avale fechas, es la que afectó a los miradores de la fachada principal que quedaron envueltos por una pesada estructura de madera (véase figura 6).

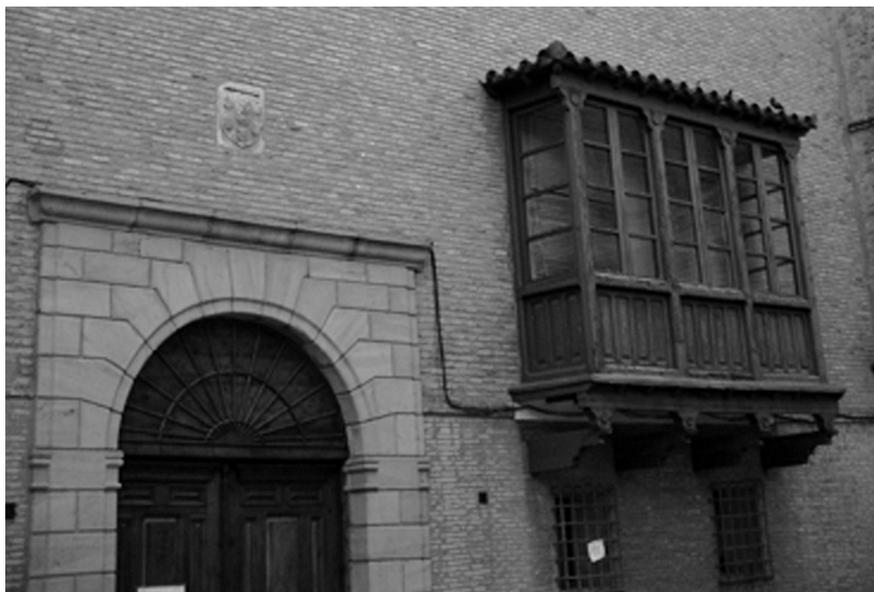
Figura 6. Detalle de la fachada principal del Palacio episcopal donde se aprecia uno de los miradores colocados en la Posguerra que se abrían en la fachada principal hasta la reciente intervención. (Foto cedida por Ángel Huguet).

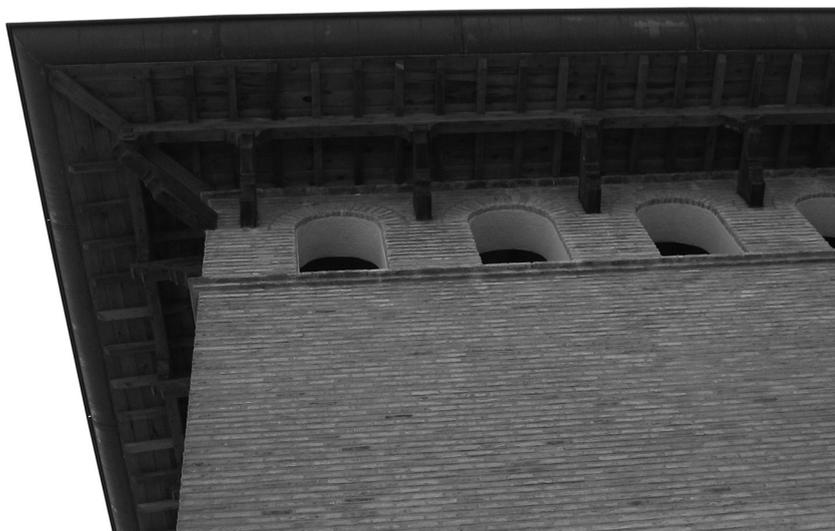
Figura 7. Aspecto de la esquina del Palacio en la que se aprecian el detalle de la fachada, la galería de arquillos y el alero de madera restaurados.

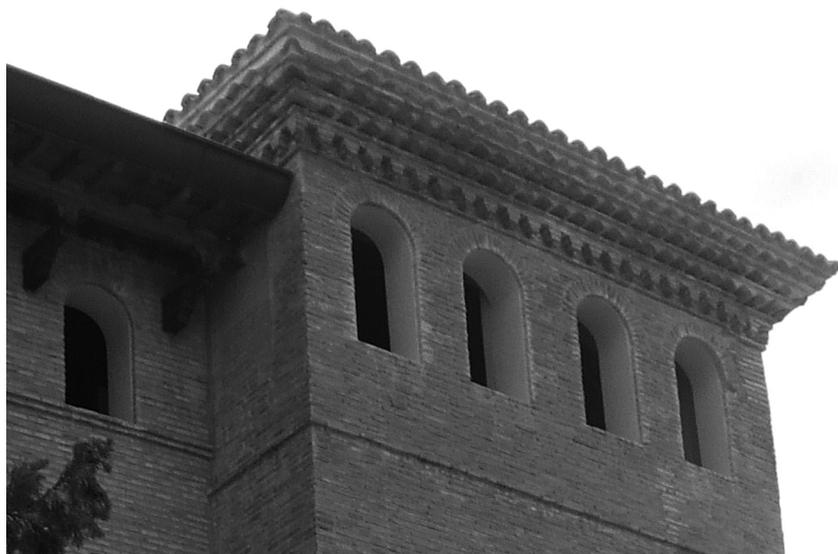
Figura 8. Parte superior de la fachada del torreón, frente a la Catedral. Se recuperó el alero original a base de superposición de piezas de ladrillo aragonés o rejola.

El alero del torreón (figura 8), cuya fábrica original se realizó a base de la superposición de hiladas de ladrillo y teja, se ha restaurado para conseguir su aspecto original en la fachada que da a la plaza del Palacio. Lo mismo sucedió con el paramento de esta parte, cuyas piezas de ladrillo se reutilizaron tras haber sido desmontadas minuciosamente.

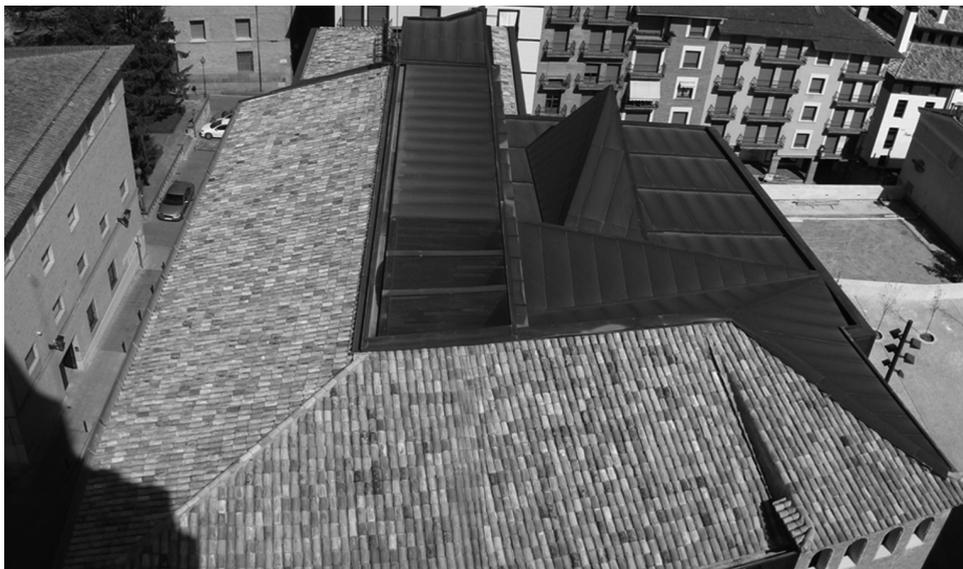
Figura 9. Vista de los tejados del Palacio episcopal con combinación de materiales: teja árabe original para las crujías exteriores y planchas de acero corten y cristal para los lucernarios y el tejado de la zona sur. Los técnicos han denominado a este tejado «la quinta fachada».
(Foto cedida por María Lalaguna).

Para los tejados se reutilizó la teja árabe original que se repondría en distintas partes de la cubierta: la del torreón, la primera crujía hacia la plaza de la Catedral y calle Palacio y sobre la parte del edificio que da a la calle Academia Cerbuna como remate a las fachadas de ladrillo (véase figura 9).

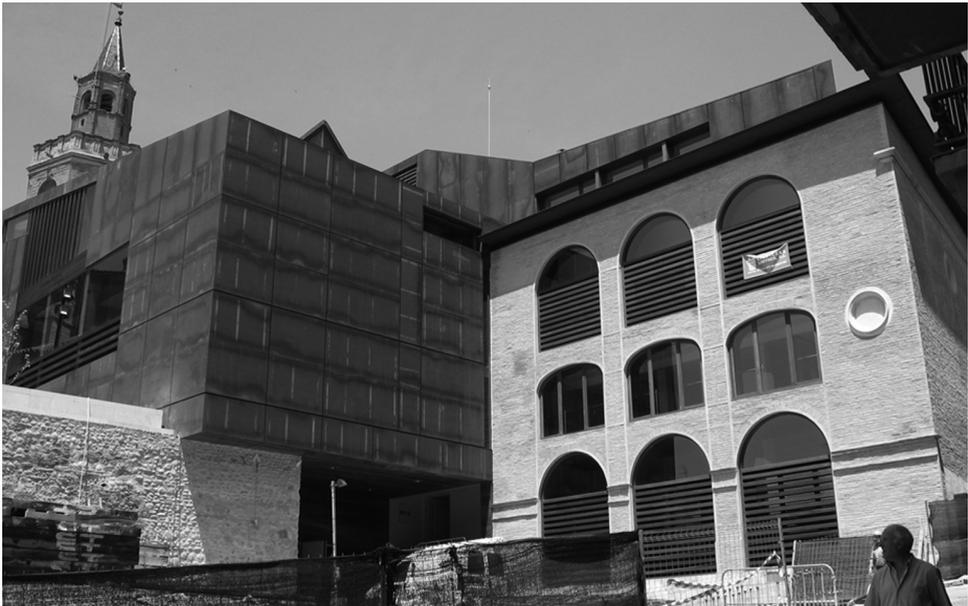
Figura 10. Aspecto de las fachadas al huerto durante las obras. El cuerpo de la derecha, con grandes ventanales, albergará la vivienda del obispo y dependencias destinadas a oficinas.

Hubo acuerdo en conservar la distribución de los vanos de la fachada que daba al huerto, orientada a mediodía, en la parte que se destinará a las dependencias episcopales (figura 10). Se suprimen los de menor tamaño dejando los grandes ventanales que, con un diseño mucho más moderno que el de los preexistentes, conservan la misma disposición alineándose tres a tres. En cambio, en el muro norte y en el tramo que da a la calle Academia Cerbuna los huecos sí han sufrido modificaciones respecto de la distribución anterior, que era bastante regular desde la intervención del arquitecto Ballespín.

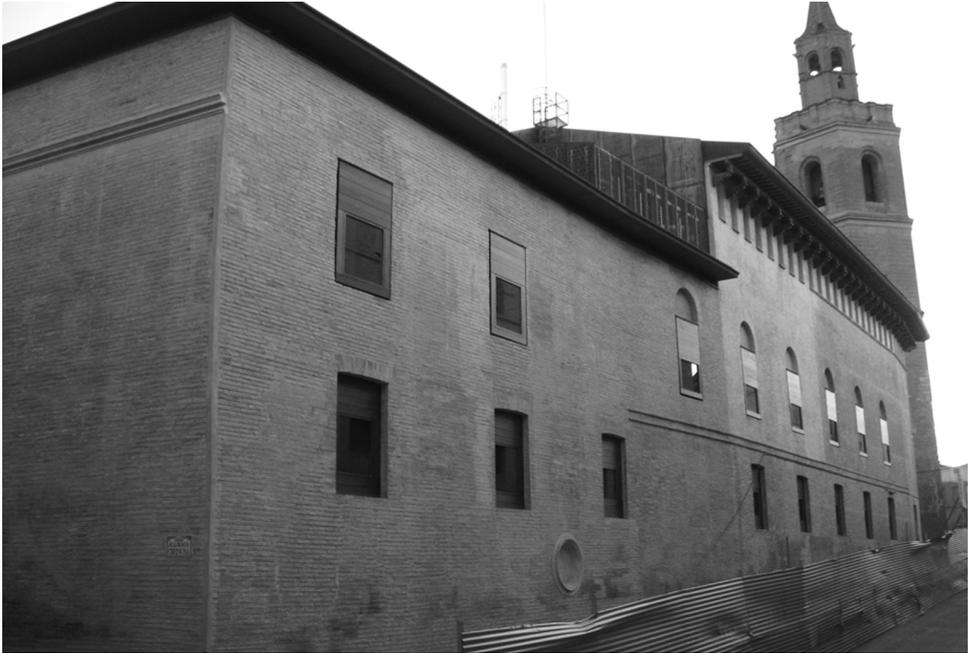
Figura 11. Fachada del edificio a la calle del Palacio. En ella se han suprimido algunos vanos y se ha reducido el tamaño de los restantes para disminuir la entrada de luz en las salas del Museo.

Ferrando ha optado por suprimir algunos de los vanos, sobre todo en la fachada de la calle del Palacio (véase figura 11) apoyándose en que el proyecto de musealización exige unas características específicas, como la existencia de amplios paramentos interiores lisos donde colocar las piezas que permitan una continuidad sin pausas del discurso expositivo. Se cierran los óculos y las dos ventanas próximas a la esquina con la plaza, se reduce el tamaño de los huecos y desaparecen las rejas en las ventanas de la planta baja.

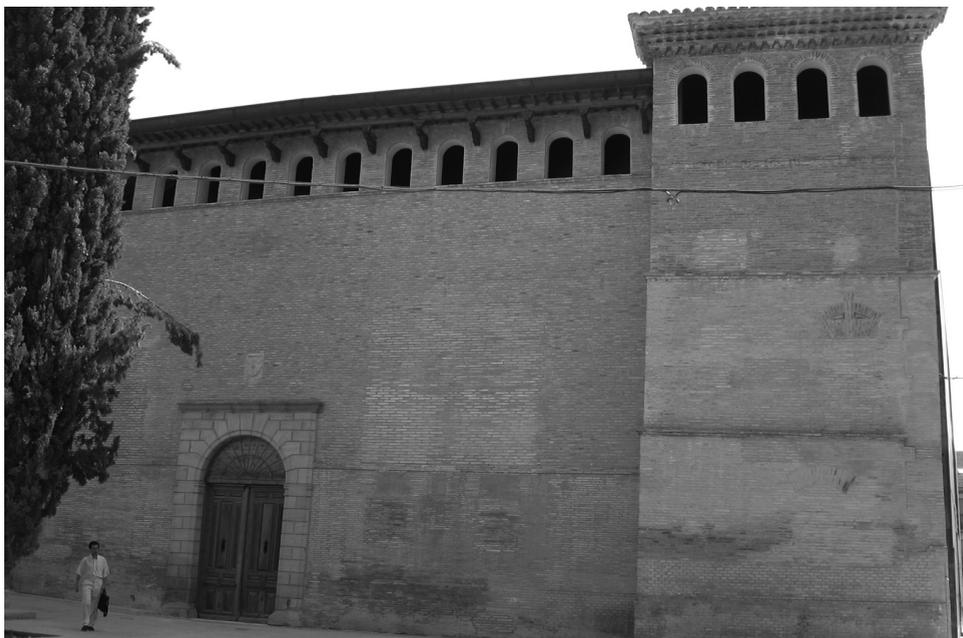
Figura 12. Fachada de la entrada principal del Palacio episcopal frente a la puerta de la Catedral.

Más tarde se abordarán las consideraciones que la sustracción de estos elementos de la fachada principal merecen desde el punto de vista de los barbas-trenses, de las diferentes teorías de la Restauración y de los motivos del arquitecto. Quizá el punto de acuerdo está solo en el nulo valor artístico de estos elementos. La reforma actual de la fachada deja el paramento liso de ladrillo, sin ningún tipo de vano, puesto que han desaparecido también —como se ha dicho— los enrejados que había en la planta calle. La única decoración que adorna la fachada es una sencilla línea de impostas marcada por el saliente de un ladrillo a la altura de lo que antes fue el punto de arranque de los miradores (véase figura 12).

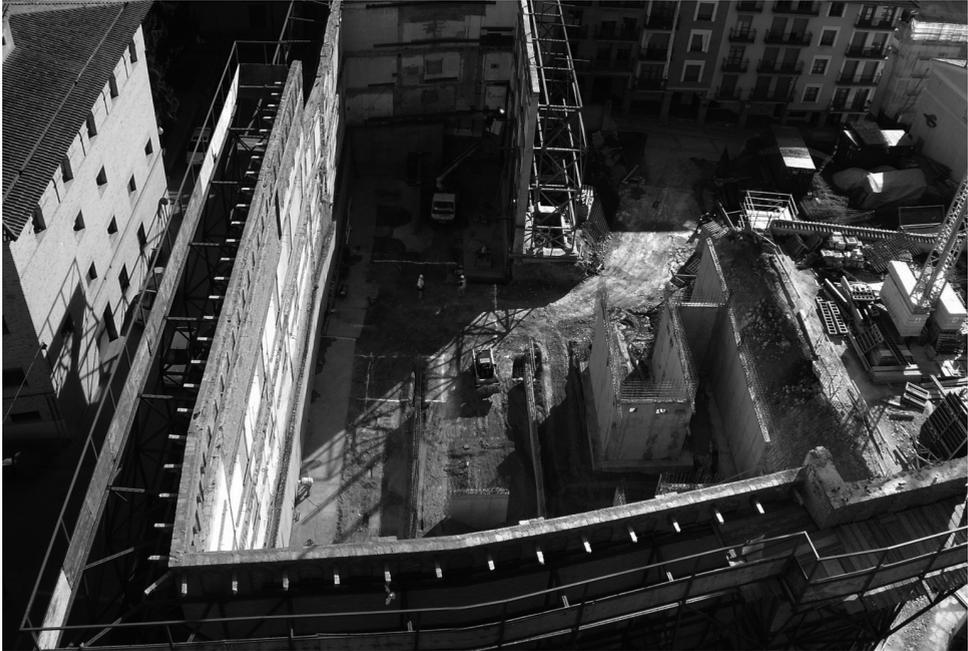
Figura 13. Aspecto de una fase de las obras en el Palacio episcopal en que se aprecia el edificio vaciado en su interior y la estructura para sujeción de la fachada. (Fotografía cedida por María Lalaguna).

²⁸ Para estabilizar la fachada, antes de proceder al «vaciado» del edificio, se ideó un complejo entramado de torres fabricadas con perfiles metálicos, fijadas al suelo mediante un sistema de micropilotes, que rodearon las paredes del Palacio. Asimismo se rellenaron con ladrillo los huecos de los vanos y se sujetaron a la estructura exterior mediante vigas de perfil colocadas por la parte interior de la fachada. Este aparataje sustentó la fachada del Palacio durante meses.

considerable por la necesidad de garantizar la seguridad de la obra— muchas molestias para los ciudadanos de Barbastro ya que la estructura metálica que ha parapetado el exterior del edificio, sujetando la fachada mientras que se levantaba un nuevo esqueleto que la sustentase, ha dificultado la siempre problemática circulación de la ciudad (véase figura 13).

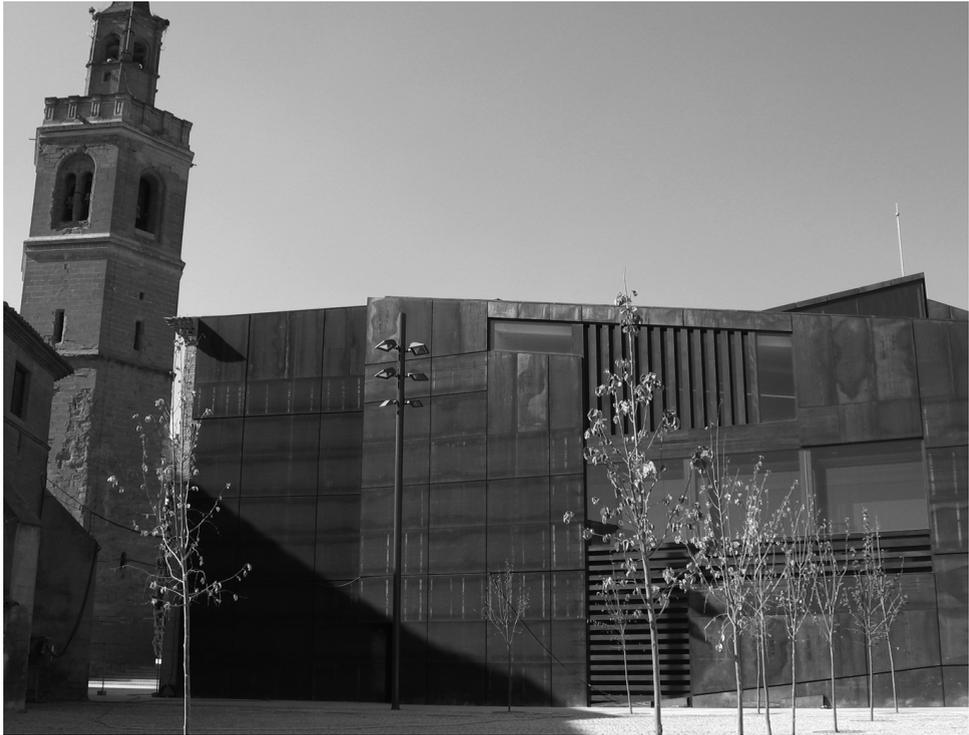
Figura 14. Fachada sur del Museo, abierta al espacio que antes ocupó el jardín del Palacio, construida íntegramente con cristal y acero corten.

El aspecto final que ofrece el edificio hacia el sur, puesto que hay puntos de la ciudad desde donde se puede apreciar una vista de esta fachada y de una parte de la cubierta también terminada con acero corten, tampoco pone de acuerdo a los barbastrenses, ni siquiera a algunos de los técnicos: mientras unos afirman que el abuso de este material rompe desconsideradamente con el entorno del casco antiguo, para otros, sin embargo, es muy adecuado y aprecian que su colorido —una vez oxidadas las láminas de acero— encaja muy bien con el paisaje cromático de sus alrededores y con la piedra de la Catedral.

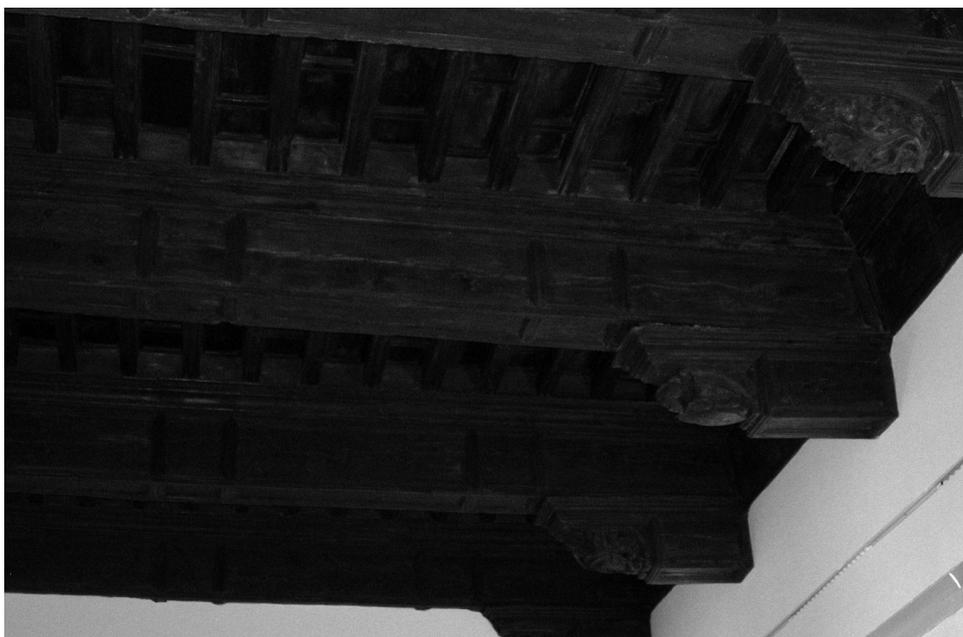
Figura 15. Artesonado del siglo XVI de la antigua biblioteca del Palacio, restaurado y reinstalado en una de las nuevas salas del Museo.

La multifuncionalidad condiciona el proyecto de la obra en su interior, que se resuelve dando preferencia a los espacios museísticos y de uso público —archivos, biblioteca y oficinas—. Al tratarse el Palacio de un ámbito privado hasta ahora eran muy pocos los que conocían los detalles arquitectónicos de su interior. Son pues ellos los que lamentan la pérdida del patio porticado o de la escalera y cuestionan la cantidad de espacio que ahora se dedica a las oficinas de la Curia en provecho de otros usos. Sin embargo, aprecian la conservación de las pinturas del oratorio o de los artonados de madera del siglo XVI de las salas nobles, que ahora se han restaurado y recolocado cuidadosamente⁴⁰ (véase figura 15) y podrán contemplarse en los espacios expositivos.

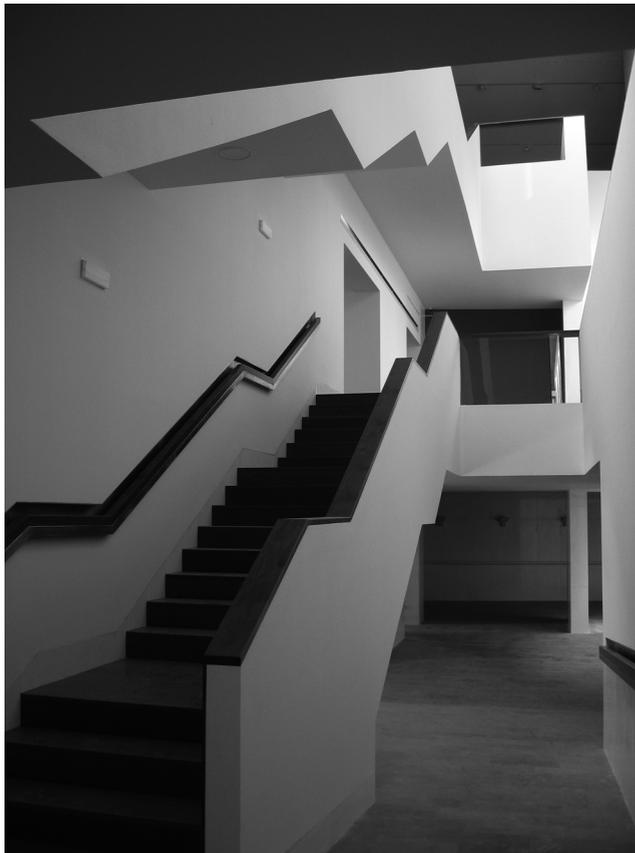
Figura 16. Vista del espacio central del Palacio episcopal con el desarrollo de la escalera hasta la segunda planta. Al fondo, en la planta baja, parte del vestíbulo del nuevo Museo.
