# Evolución histórica de la iglesia de Santa María de Lorca (Murcia) a través de la arqueología

La intervención arqueológica realizada en la iglesia de Santa María de Lorca consistió en la ejecución de una excavación arqueológica y un estudio murario, que ha permitido documentar las sucesivas ocupaciones y usos que se le hace a esta zona de Lorca, así como las diferentes remodelaciones que sufrió este templo a lo largo del tiempo, desde época prehistórica hasta su momento de abandono tras la Guerra Civil, pasando por momentos de gran actividad debido a su ubicación dentro de la medina de la ciudad de Lorca, y ya en época cristiana, debido a su preeminencia como iglesia principal de la ciudad hasta la construcción de San Patricio en el siglo XVI.

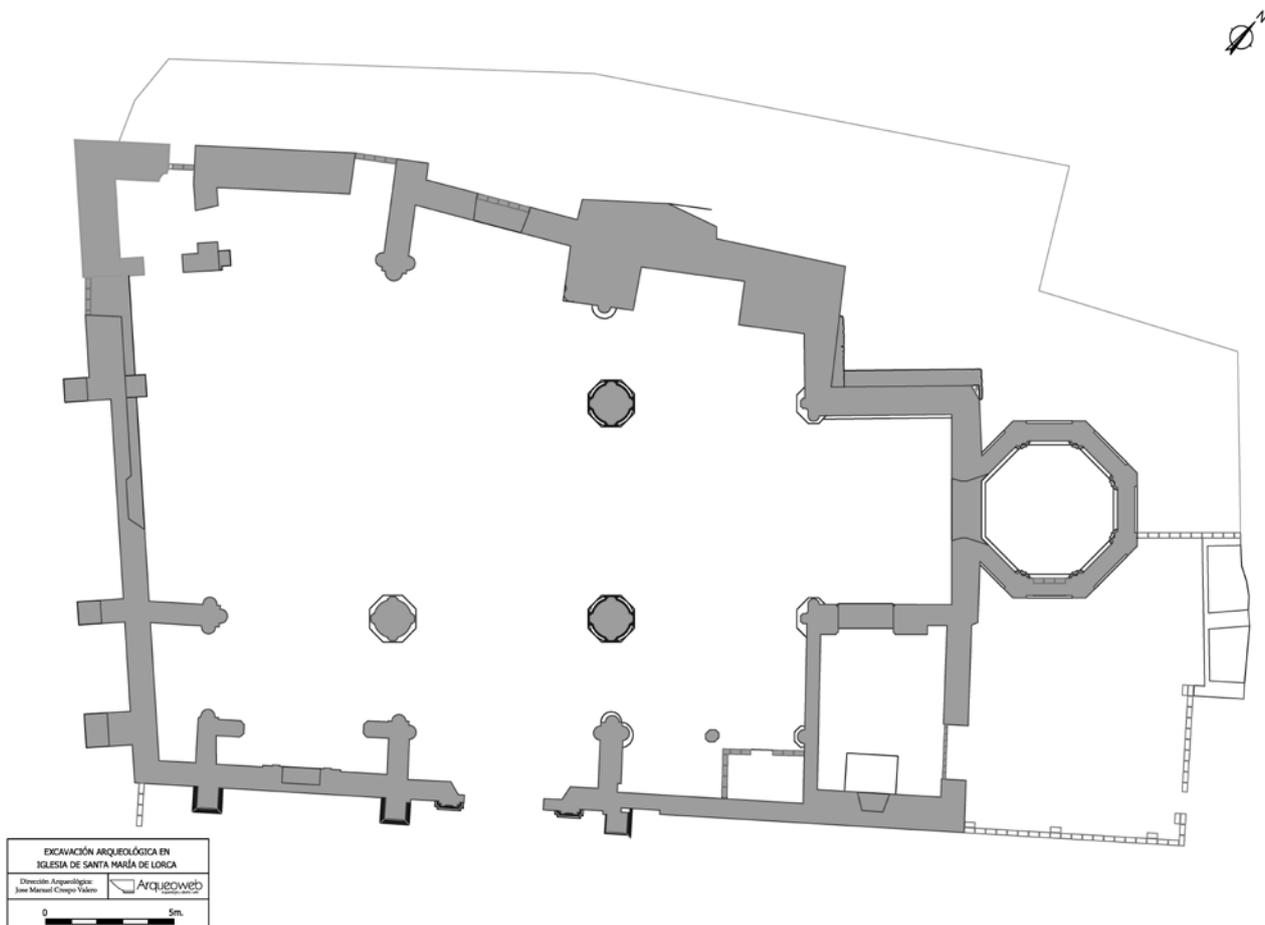
Figura 2. Planimetría previa a la intervención de la iglesia de Santa María.

La iglesia consta de tres naves con otros tantos tramos en sentido longitudinal, presbiterio de planta rectangular y capillas de la misma forma en el costado de la epístola. Existiendo escasa diferencia de altura en las tres naves y el crucero, apenas acusado. El templo posee

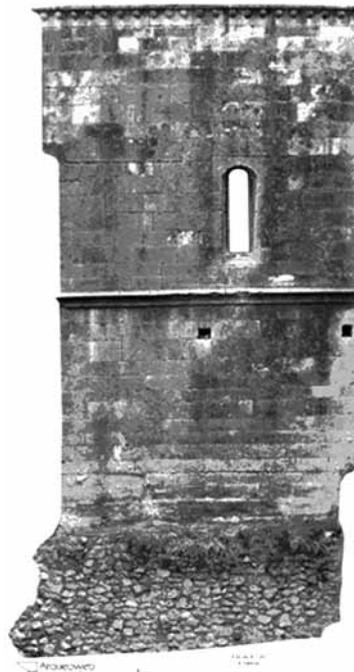
**Lámina 4.** Vista de la cara exterior de uno de los muros de la iglesia.

El carácter fronterizo de la ciudad de Lorca en el siglo XV se remarca en el exterior de su cabecera, donde los muros labrados en piedra de sillería, nos recuerdan la tipología de iglesia-fortaleza, donde se disponen unos huecos en forma de saeteras, así como en la banda decorativa de besantes que coronan dichos muros a modo de robusto y monumental friso (Lám. 4).

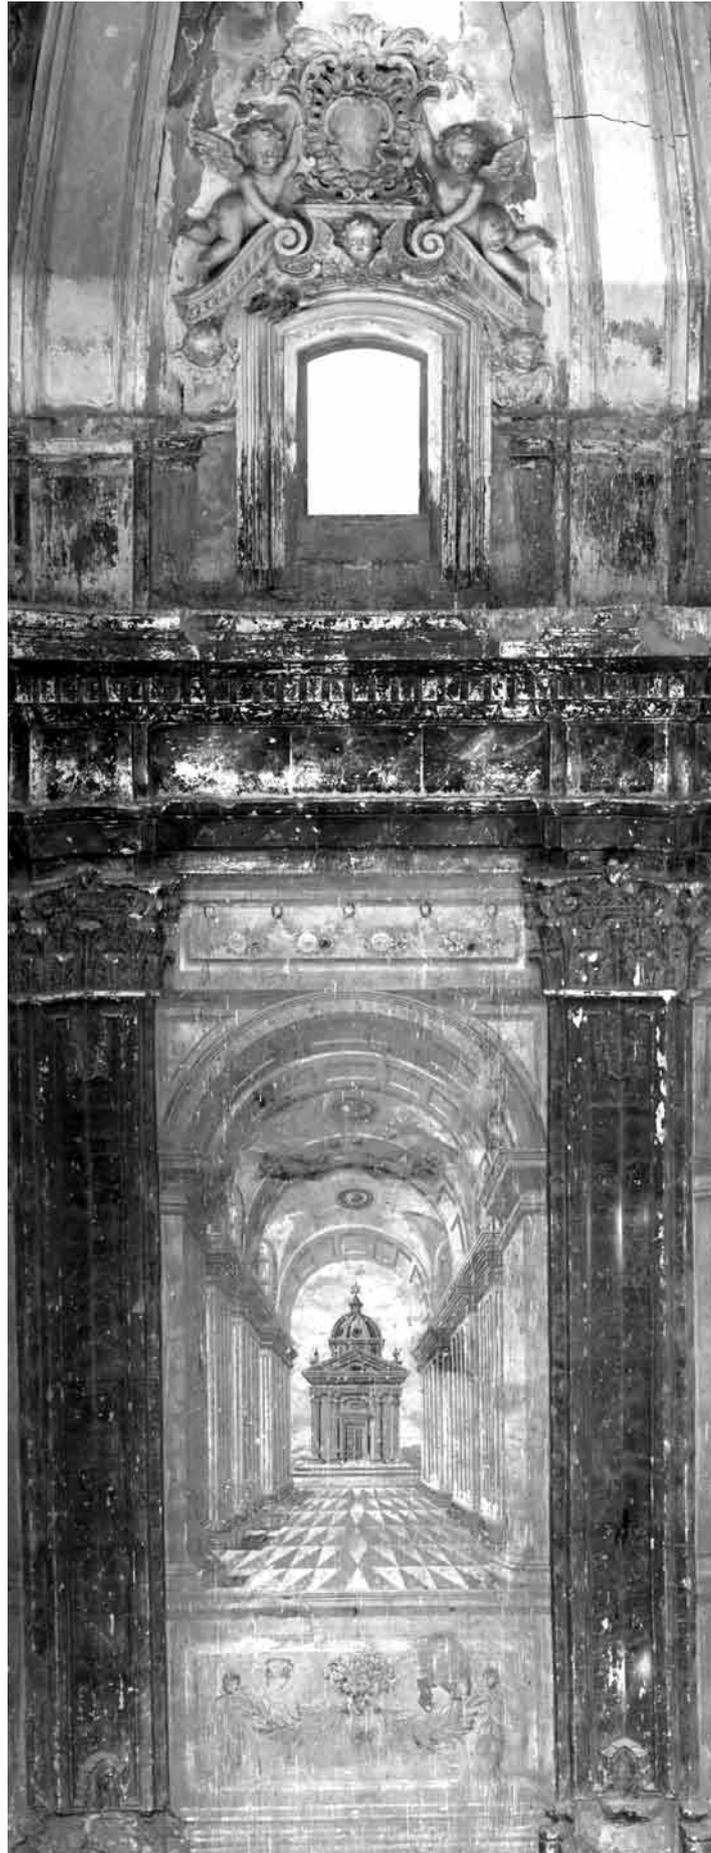
**Lámina 5.** Vista de una de las secciones del camarín.

El terremoto producido en 1674 provocó menos daños que en las otras iglesias de los barrios altos, San Juan y San Pedro, efectuándose obras de consolidación, reparación de fisuras y grietas en la mayoría de muros de la iglesia, así como recrecimientos de los mismos. Además añadieron estribos en la pared del coro y en la capilla del Bautismo (situada a los pies de la iglesia). Ya casi un siglo más tarde, en 1753, se realiza la obra del camarín<sup>14</sup>, de forma poligonal, y mediante fábrica de ladrillo sobre basamento corrido de piedra labrada, incorporándose a la cabecera de la iglesia como pieza claramente independiente. En 1797 fue decorado su interior con pinturas de arquitecturas fingidas y falsas perspectivas con los motivos marianos. La cúpula se orló con elementos decorativos como angelotes, frontones partidos, rocallas y escudos (Lám. 5).

El camarín, como dijimos anteriormente, se construye en 1753 de forma poligonal. Para esta labor se rompe la parte central del muro de sillares del la cabecera, situando el suelo interior sobreelevado. La puerta y los contrafuertes de la fachada principal fueron realizados a finales de este siglo, cubriendo y ocultando, estos últimos, parte de una puerta del siglo XV, la cual debió cegarse poco después de quedar inutilizada, al realizarse la nueva, con molduras y un enlucido de yeso con dos pilastras y decoración rococó.

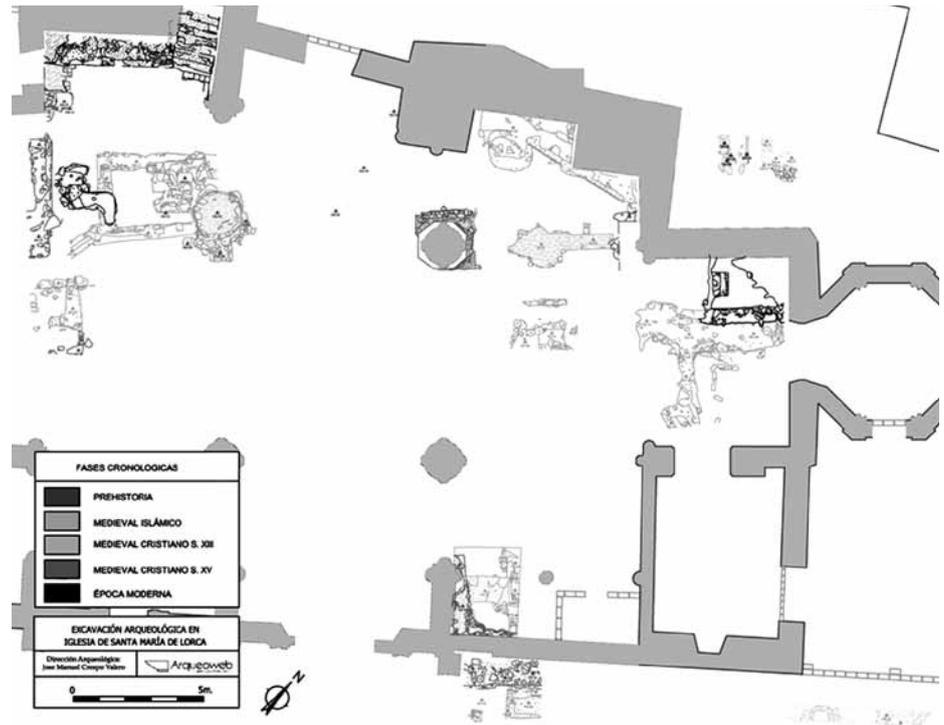
La intervención nos permitió observar y documentar la secuencia cronológica en el área en la que se asienta la iglesia, pudiéndose verificar una serie de reutilizaciones y remodelaciones, tanto previas a la instalación del templo en este lugar como una vez ubicada. La excavación arqueológica se efectuó en diferentes áreas de la iglesia. Se intervino en una primera zona de grandes dimensiones, ubicada en la parte NO del interior del templo, y que vino condicionada por una escasa profundización en el subsuelo; entre 0,5 y 1 metro. Una segunda zona de intervención se hallaba situada en una de las capillas de la parte este de la iglesia, realizándose de una cata de 3 por 3 metros. En la parte exterior se efectuó una segunda cata cuyas dimensiones fueron 3 por 3 metros y 2,50 metros de profundidad máxima. Una tercera cata se realizó junto a la puerta de acceso a la iglesia, con unas dimensiones de 2 por 3 metros y una profundidad máxima de 3,50 metros. La última cata que pudimos realizar se ejecutó en la parte sur del corte ubicado en la zona NO de la iglesia, con el objeto de documentar los restos arqueológicos aparecidos en torno al pilar de la nave central desaparecido. Posteriormente se efectuó una zanja para la colocación de una serie de acometidas, en la parte este de la iglesia (Fig. 3).

Figura 3. Imagen con la diferente superposición de estructuras documentadas durante la excavación arqueológica.

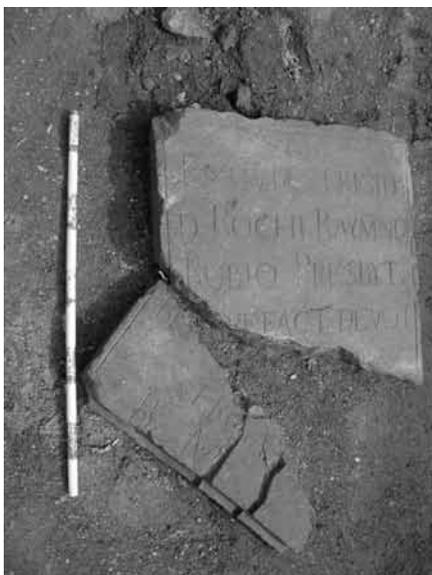
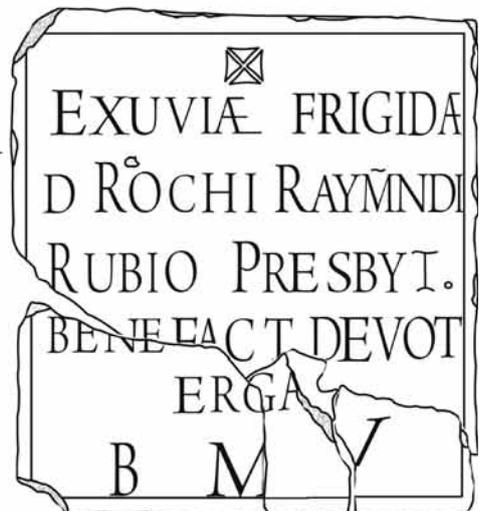
Lámina 6. Documentación gráfica varía obtenida de la lápida.

*“EXUVIAE FRIGIDAE  
D. ROCHI RAYMUNDI  
RUBIO PRESBYT.  
BENEFAC DEVOT  
ERGA  
BMV”*

Durante el desarrollo de la excavación documentamos, en los niveles superficiales, un paquete de sedimento procedente del periodo en el que estuvo la iglesia prácticamente abandonada tras la Guerra Civil. Estos estratos se caracterizaron por contener numerosos elementos constructivos actuales, al haberse utilizado el interior como un almacén de sobrantes de obra. Bajo estos primeros niveles, llenos de escombros, basuras y plásticos, pudimos alcanzar el nivel en el que empezamos a observar los derrumbes de las cubiertas. Se trataba principalmente de un revuelto de tejas, ladrillos y disoluciones de mortero de cal, así como dovelas de arcos o incluso una lápida totalmente descontextualizada (Lám. 6).<sup>17</sup>

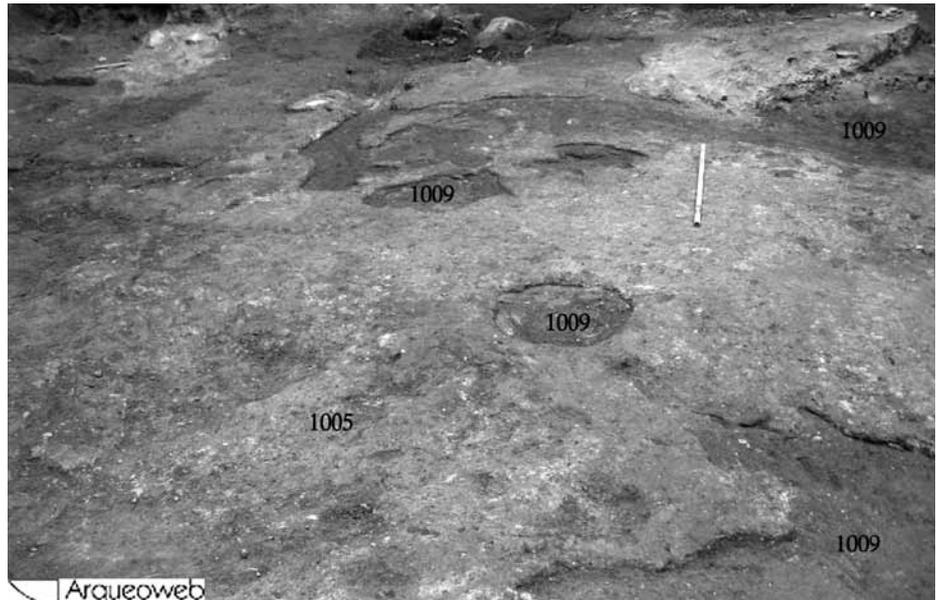
La iglesia de Santa María durante los siglos XVII y XVIII sufrió una notable remodelación en su interior. Uno de los restos más significativos que hemos podido documentar durante la excavación arqueológica es la presencia de un suelo realizado por medio de una tongada de mortero de cal de diez centímetros de grosor que se ha podido documentar en más de la mitad del área general excavada (Lám. 8).

**Lámina 8.** Vista general del suelo (UE 1005) en la parte central de la iglesia.

La particularidad de este nivel de suelo estriba en el hecho que bajo esta superficie, uniforme sin fosas realizadas en su momento de uso ni marcas de algún tipo, cubre un potente estrato de entre 50 y 70 centímetros de altura colmatado de restos óseos humanos revueltos, sin disposición anatómica. La presencia de este paquete de materiales hace indicar que este suelo fue colocado ya bastante avanzado el siglo XVIII, tras la ley promulgada por Carlos III, por la que se prohibían los enterramientos en el interior de las iglesias. La mayor parte de los restos aparecidos no poseen articulación anatómica. La hipótesis de trabajo que se plantea con respecto a estratos contiguos, es que fueron utilizados a modo de capa de nivelación ante la colocación del nuevo suelo.

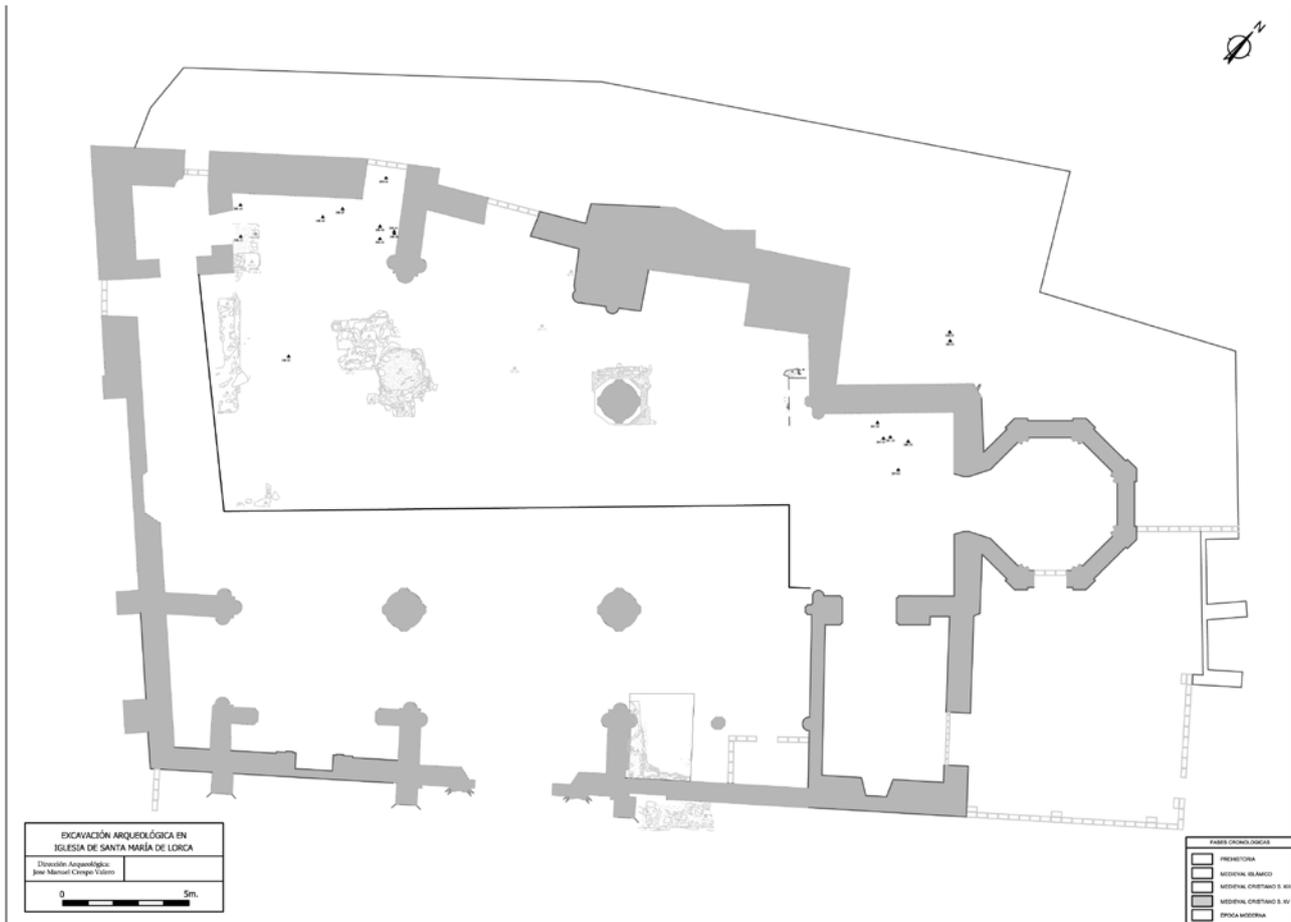
La iglesia de Santa María a mediados del siglo XV sufrió un importante proceso de monumentalización, similar al ocurrido en otras edificaciones lorquinas. Vestigios de obras efectuadas en el siglo XVI prácticamente no han sido documentados, a excepción de restos humanos que desde la conquista cristiana hasta el siglo XVIII fueron enterrados en la iglesia<sup>18</sup>. Las solerías de estos periodos tampoco se conservan, aunque muy probablemente tendrían una cota similar al del suelo posterior, fundamentándonos en el nivel de las basas de los pilares de la nave central. Adscritos a este momento hemos podido documentar dos sujetos enterrados completos. Para colocar uno de ellos rompieron el único suelo conservado de la fase del siglo XIII, y parte de un muro de tapial calicestrado. Ambos, y al igual que el sujeto número 3, están enterrados en posición decúbito supino (Lám. 12, 13 y Fig. 4).

**Figura 4.** Planimetría de elementos estructurales del siglo XV documentados en la excavación arqueológica.

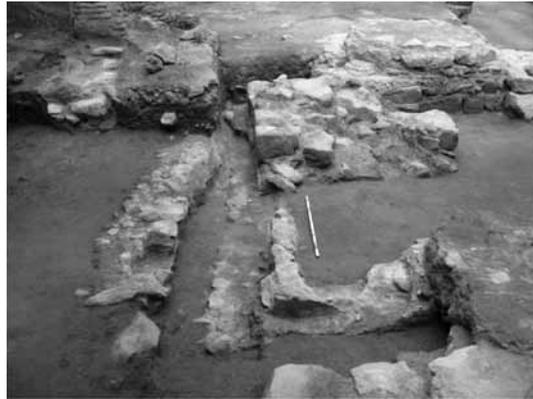
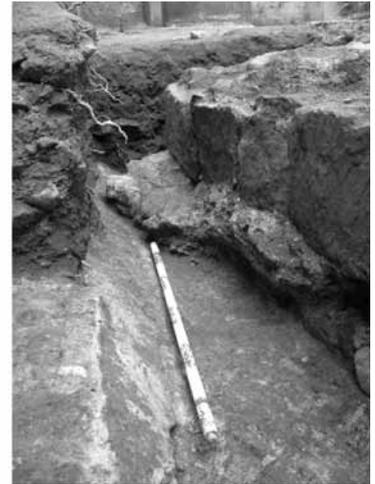
La excavación arqueológica en el interior de la iglesia permitió localizar la basa que faltaba, así como su cimentación, realizada con sillares y argamasa, al igual que los muros perimetrales de la iglesia del siglo XV. La ubicación de la cimentación de esta basa, desplazada con respecto a su eje, se encuentra cubriendo parte de uno de los muros de un aljibe islámico. La presencia de una viga bajo la basa y la cimentación sobre los muros de tapial calicastro procedentes de un aljibe, hace que mantengamos la hipótesis de que cuando se planeó la construcción de los pilares de la nave central de la iglesia en el siglo XV no tenían conciencia de la presencia de dicho aljibe en el subsuelo. Sin embargo, el derrumbe observado en el interior del aljibe, procedente de su cubierta, nos hace pensar que al no haber sido bien colmatado, y colocar parte de la cimentación sobre este derrumbe, es muy probable que dicho pilar nunca hubiese tenido gran estabilidad y por tanto no ejerciese la resistencia necesaria para soportar las diferentes fuerzas provenientes de los arcos y cubiertas (Lám. 14).

Lámina 14. Diferentes imágenes del desarrollo de la excavación de la basa del pilar central y su cimentación.

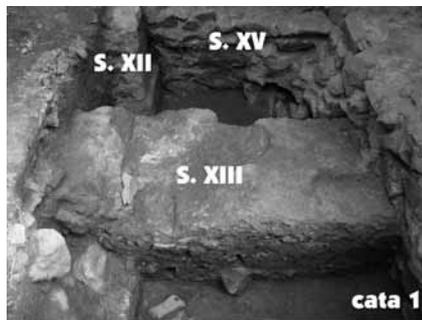
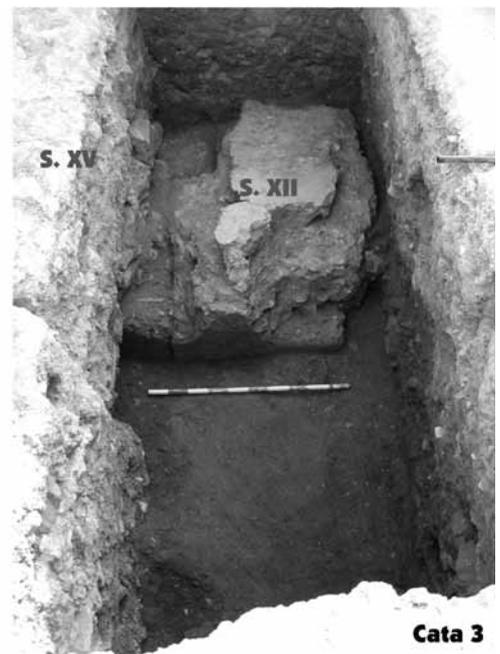
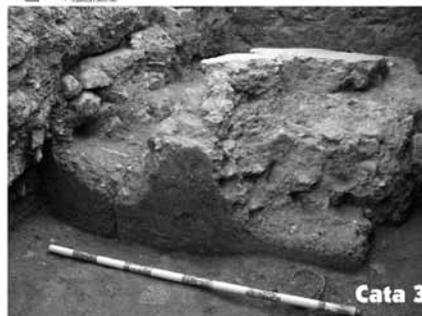
Lámina 15. Imágenes de las catas 1 y 3.

Otra reutilización de las estructuras islámicas para la construcción de muros de esta fase se localiza en el muro N de la capilla NE, donde se observa que ambas estructuras poseen incluso distinto trazado. Otro caso es el observable entre las catas 1 y 3, realizadas a ambas caras de la fachada principal de la iglesia. En este caso se ha podido documentar la colocación de la rezoza de la cimentación del muro de la iglesia sobre un grueso muro de tapial calicastro que se extiende de forma perpendicular al muro de la iglesia (Lám. 15).

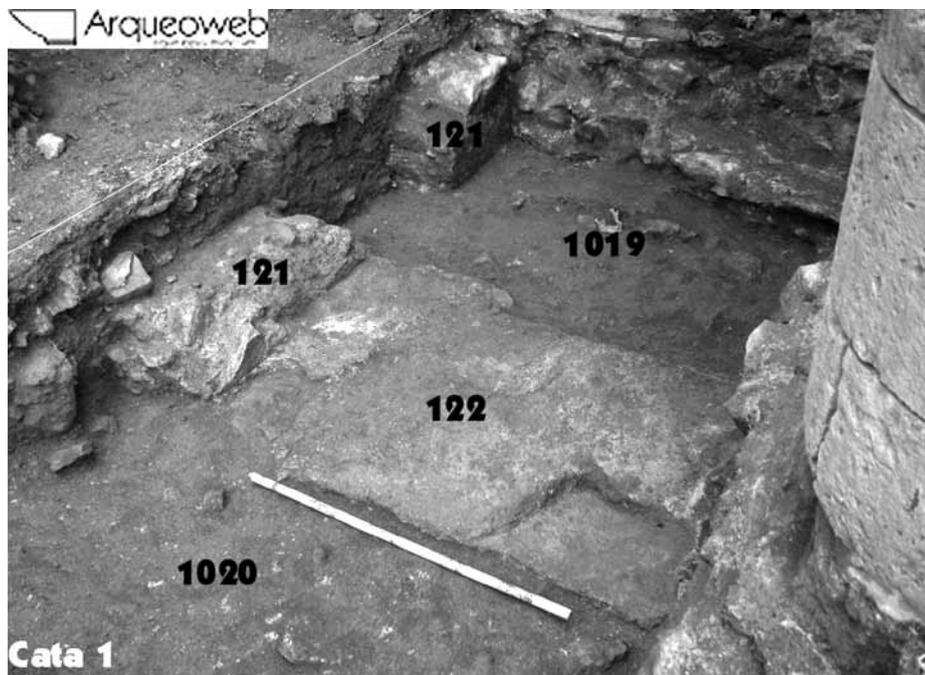
Los resultados de la excavación arqueológica son parcos en cuanto a resultados sobre este tema. Se han registrado escasos elementos de este período histórico, ya que parecen encontrarse muy alterados por las diferentes remodelaciones efectuadas con posterioridad al siglo XIII en el interior de la iglesia. Únicamente se han documentado restos de un pavimento y un pequeño tabique. El suelo de la cata 1 se encuentra

adosado a un muro de tapial calicestrado, observándose la impronta de un enlucido que no llegó a conservarse. Por otro lado, este suelo se hallaba cortado tanto por la fosa del enterramiento 2, como por las cimentaciones de los muros de la iglesia del siglo XV (Lám. 16).

Lámina 16. Vista del suelo ubicado en la cata 1.

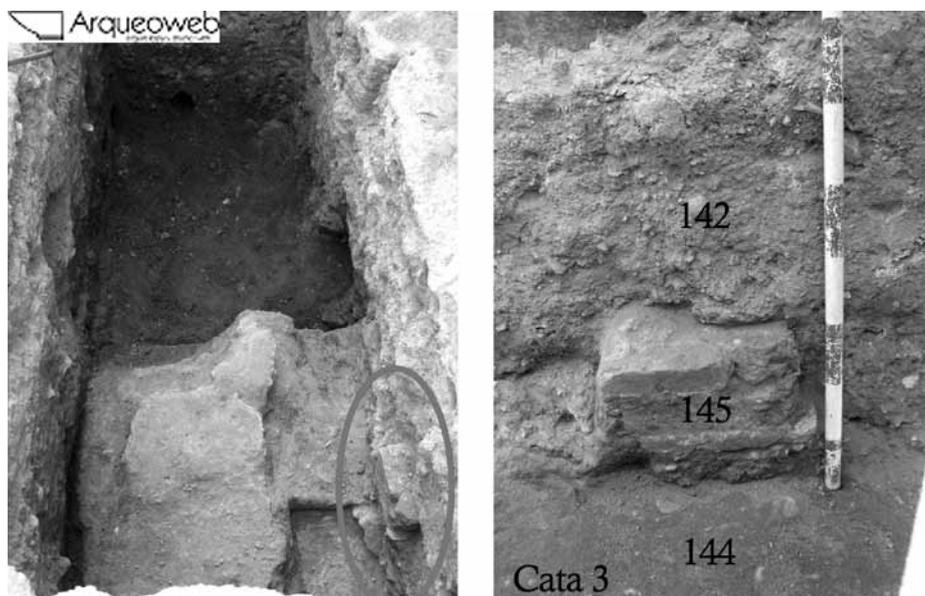
En cuanto al tabique, se trata de una pequeña estructura de ladrillos que cubre un muro de tapial calicestrado pero que a su vez es recubierto por la rezaipa de la fachada de la iglesia del siglo XV (Lám. 17).

Lámina 17. Imágenes de los restos del tabique correspondiente al siglo XIII.

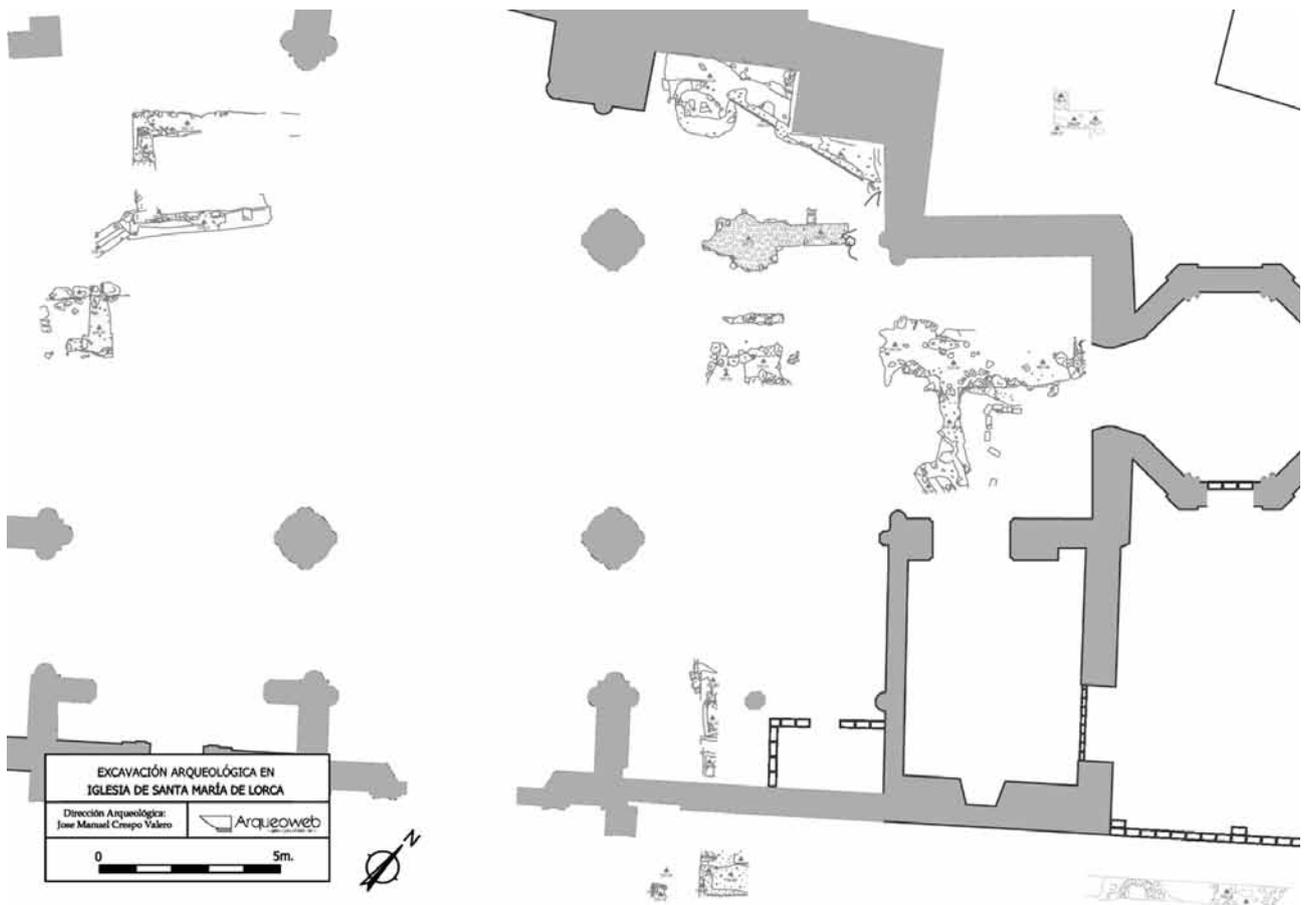
ría entre los siglos XII y XIII. Estas estructuras parecen corresponderse a las de un edificio de cierta entidad en base al importante grosor que poseen los muros de tapial, de 1 metro de anchura y una profundidad mínima de 2 metro, que quedarían ubicados en la parte nororiental de la iglesia, donde se ubica la cabecera, la parte más simbólica de la iglesia, con varios trazados de muros que envolverían este edificio N/S formando posiblemente un espacio abierto, que contaría, mínimo, con dos estancias cuadrangulares y dos aljibes en su interior (Fig. 5 y Lám. 18).

**Figura 5.** Planimetría de la fase islámica presente en las distintas áreas de excavación.

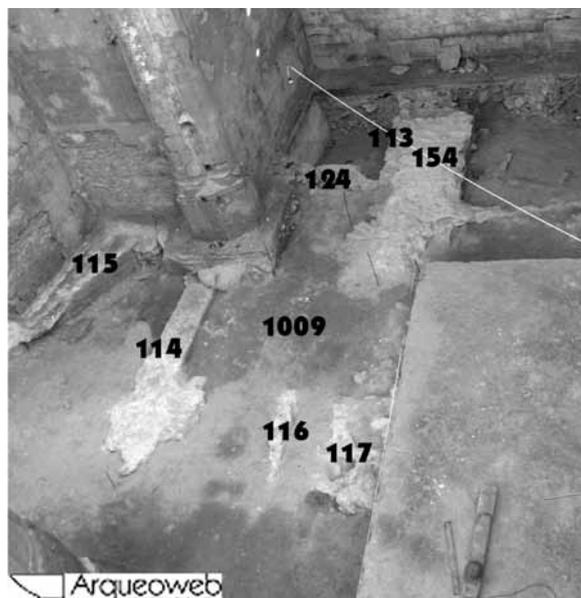
**Lámina 18.** Fotografía de la parte norte de la iglesia, donde se observan diferentes estructuras realizados en tapial calicastro.

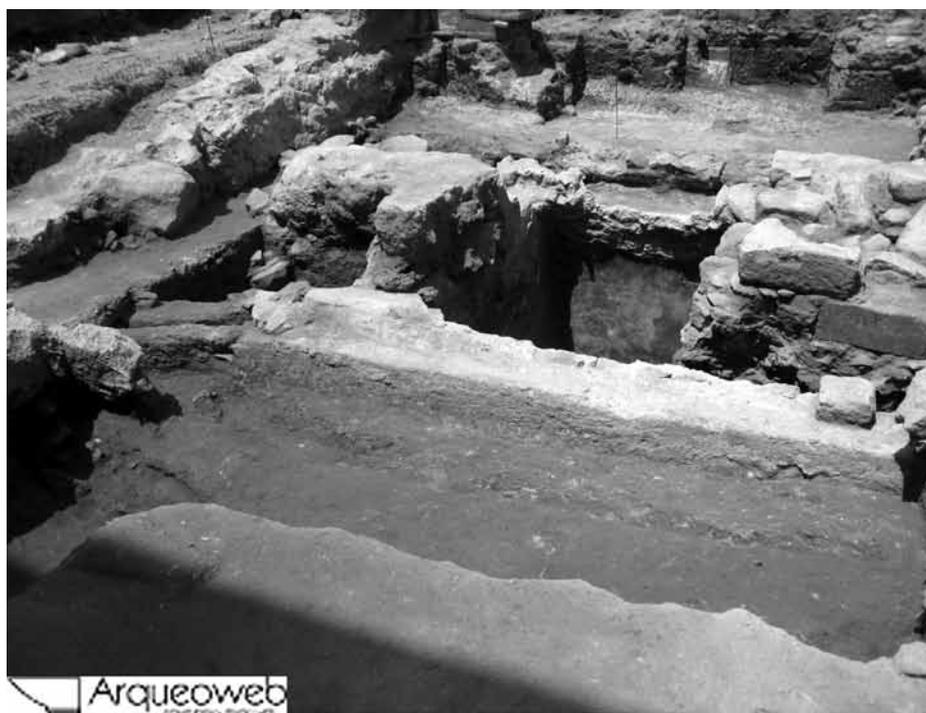
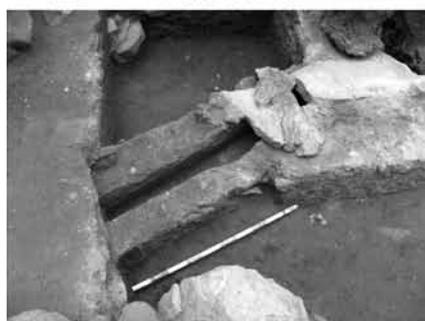
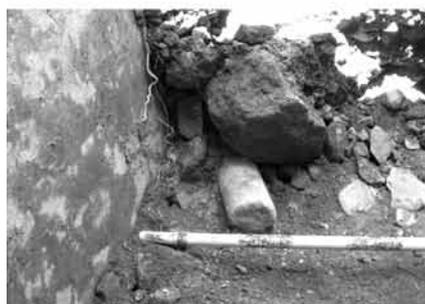
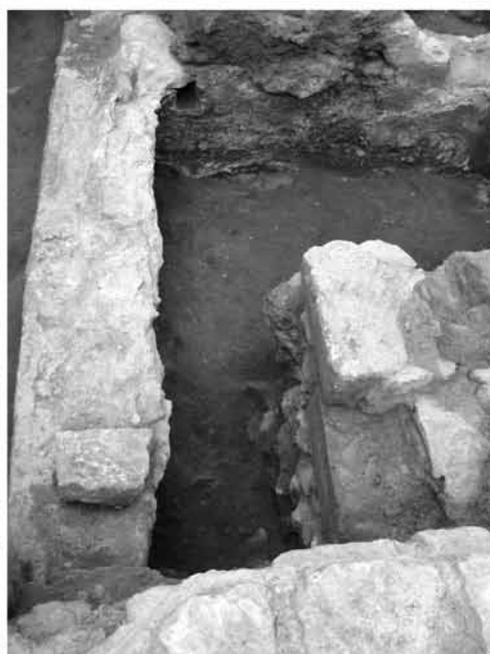
El aljibe 1, posee unas dimensiones de 4,80 metros. de longitud mínima<sup>19</sup> y 3,75 metros. de anchura máxima. En él muere un canal realizado con argamasa que aprovisionaría de agua por la parte S del aljibe. Este aljibe no posee cubierta, encontrándose documentado el derrumbe en su interior.

En dicho derrumbe, se ha registrado gran cantidad de material cerámico de finales del siglo XII y primera mitad del siglo XIII, así como diferentes elementos constructivos, como dos fustes lisos de mármol de los que se ponen en las ventanas bíforas, visibles en este período en la decoración de diferentes tipos de arcadas de tipo civil o religioso<sup>20</sup>, y parte de una moldura de mármol lobulada que podría provenir de algún tipo de pileta de abluciones o dispensador de aguas (Lám. 19 y 20).

**Lámina 19.** Diferentes vistas del aljibe, el canal y uno de los elementos arquitectónicos recuperados durante la excavación del interior de aljibe.

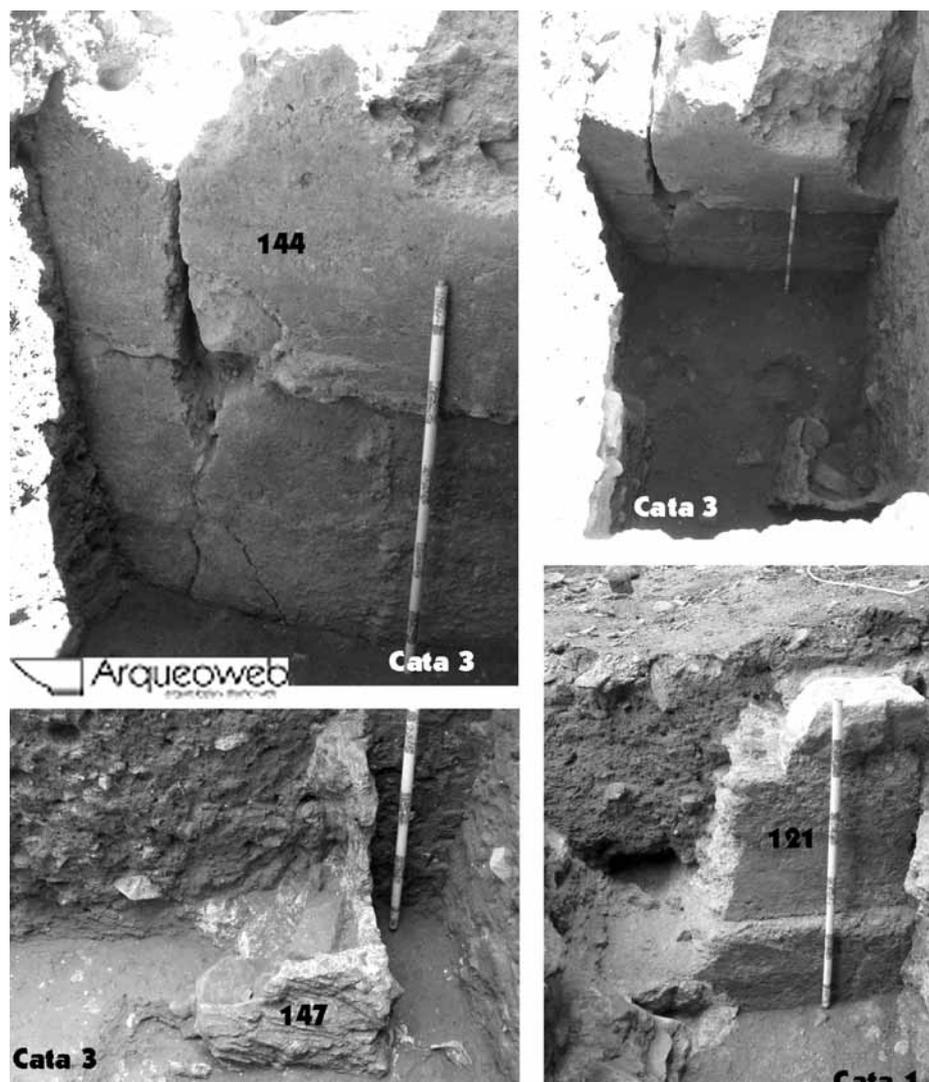
Lámina 20. Vistas del muro perimetral de la edificación documentada de época islámica.

La zona en la que mayor profundidad se alcanzó en torno a los muros de tapial fue en la cata 3, donde se llegó a obtener un alzado de 2 metros, siendo los cajones de 90 centímetros de altura y 1 metro de ancho. Pudimos documentar otros muros de tapial calicastro que flanquean y envuelven dicho edificio, cuyo grosor y aparejos son similares a los del edificio.

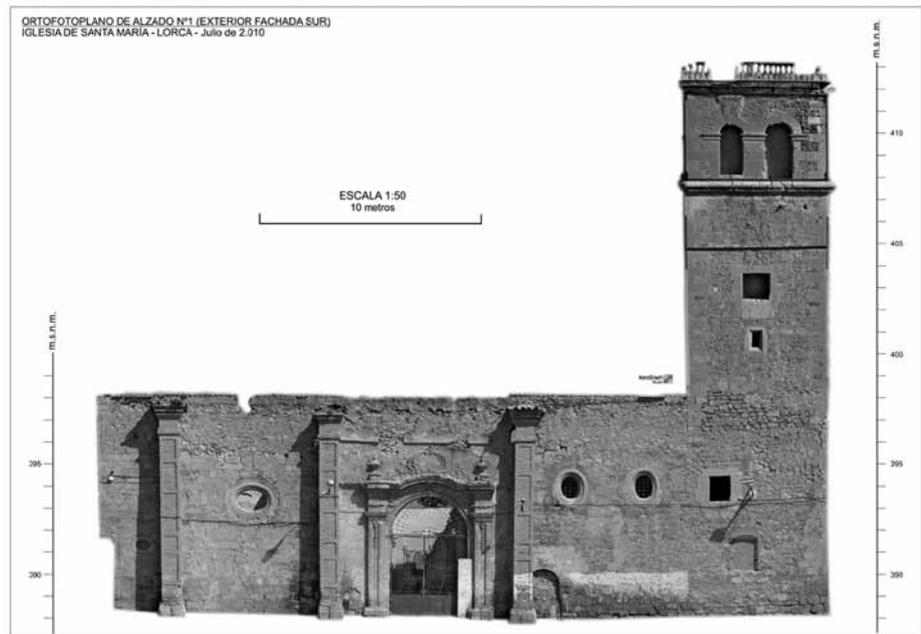
recogida de información gráfica de los diferentes paramentos que iban a sufrir los efectos de la restauración. Se realizaron fotografías en alzado de todos de los paramentos de la iglesia de forma individualizada, tanto de las caras interiores de la iglesia como del exterior, obteniendo de cada uno de esos muros un ortofotoplano (Lám 23).

Lámina 23. Ortofotoplano de la fachada principal de la iglesia de Santa María.

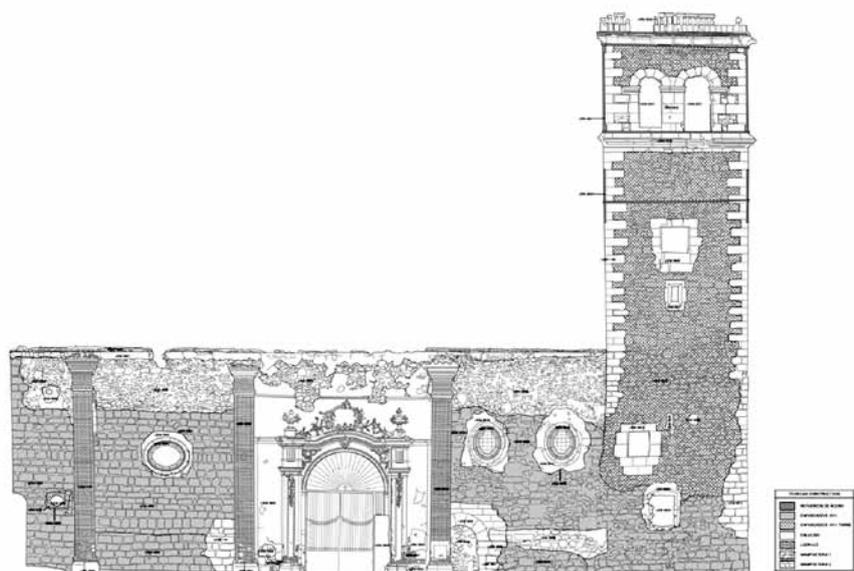
Una vez obtenidos los ortofotoplanos de los diferentes paramentos se efectuaron las labores de delineación de los mismos, y simultáneamente, se fueron diferenciando ya los diferentes tipos de fábrica y realizando las labores de definición y descripción de cada una de las unidades estratigráficas murarias (UEM) (Fig. 6). La definición de elementos estructurales se efectuó sobre unas fichas de unidades estratigráficas constructivas normalizadas, en las que se describe de forma individualizada cada uno de los elementos diferenciados de manera formal y física.

Figura 6. Vista del dibujo de la fachada perteneciente a iglesia, en la que se marcan tanto los números de UEM, como los aparejos y técnicas constructivas.

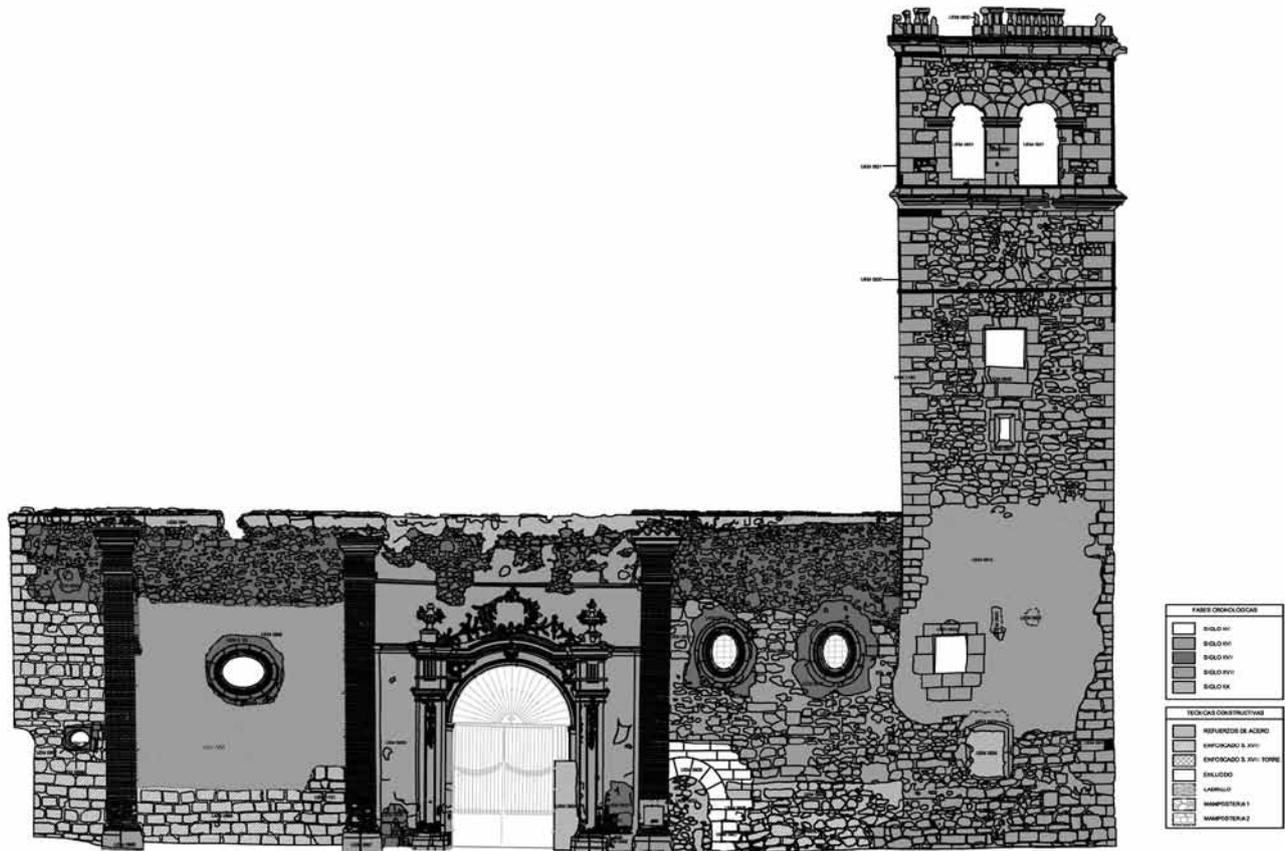
Una vez analizada toda la información que se había obtenido tras los pasos anteriores se efectuaron las labores identificación cronológica de cada uno de los elementos, realizando agrupaciones por fases constructivas siempre dependiendo de las diferentes técnicas constructivas, la secuencia estratigráfica de cada una, y la documentación histórica que poseemos del edificio (Fig. 7).

**Figura 7.** Vista final del estudio ortofotogramétrico de la fachada principal, en cuyo dibujo se unen tanto elementos documentados, capas de periodización así como entramados de elementos constructivos.

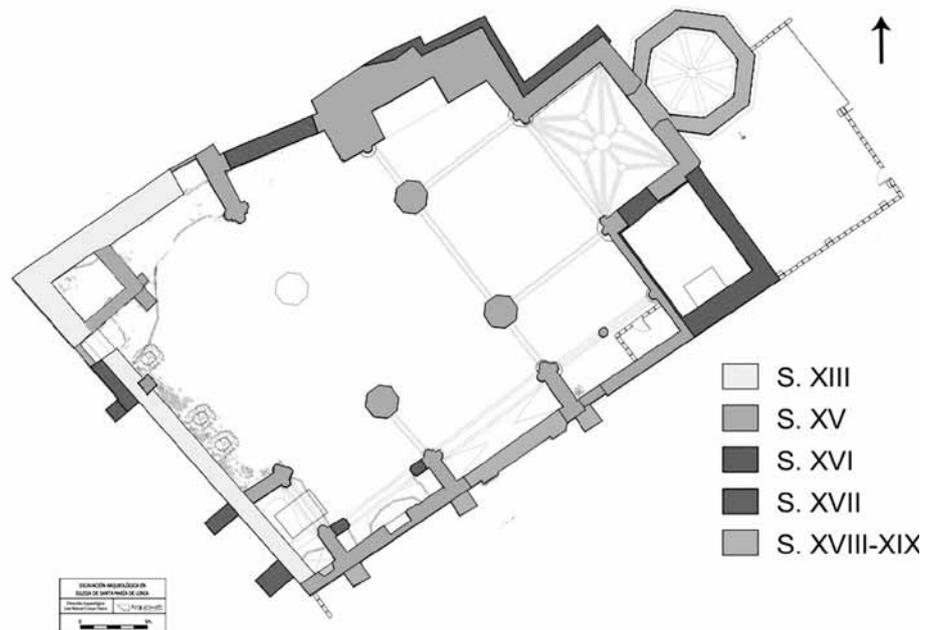
Los restos murarios de la fase bajomedieval del siglo XV están efectuados con sillares, dispuestos por el cuerpo principal de la iglesia, excluyendo la sacristía, ya que este espacio se creó durante la edificación de la torre actual. La torre/campanario de esta fase no se ha documentado, aunque nuestra hipótesis mantiene que podría tratarse de la estructura cuadrangular ubicada en la parte suroeste de la iglesia (Fig. 8).

**Figura 8.** Planta de la iglesia con diferenciación de los momentos de constructivos de cada muro de la iglesia.

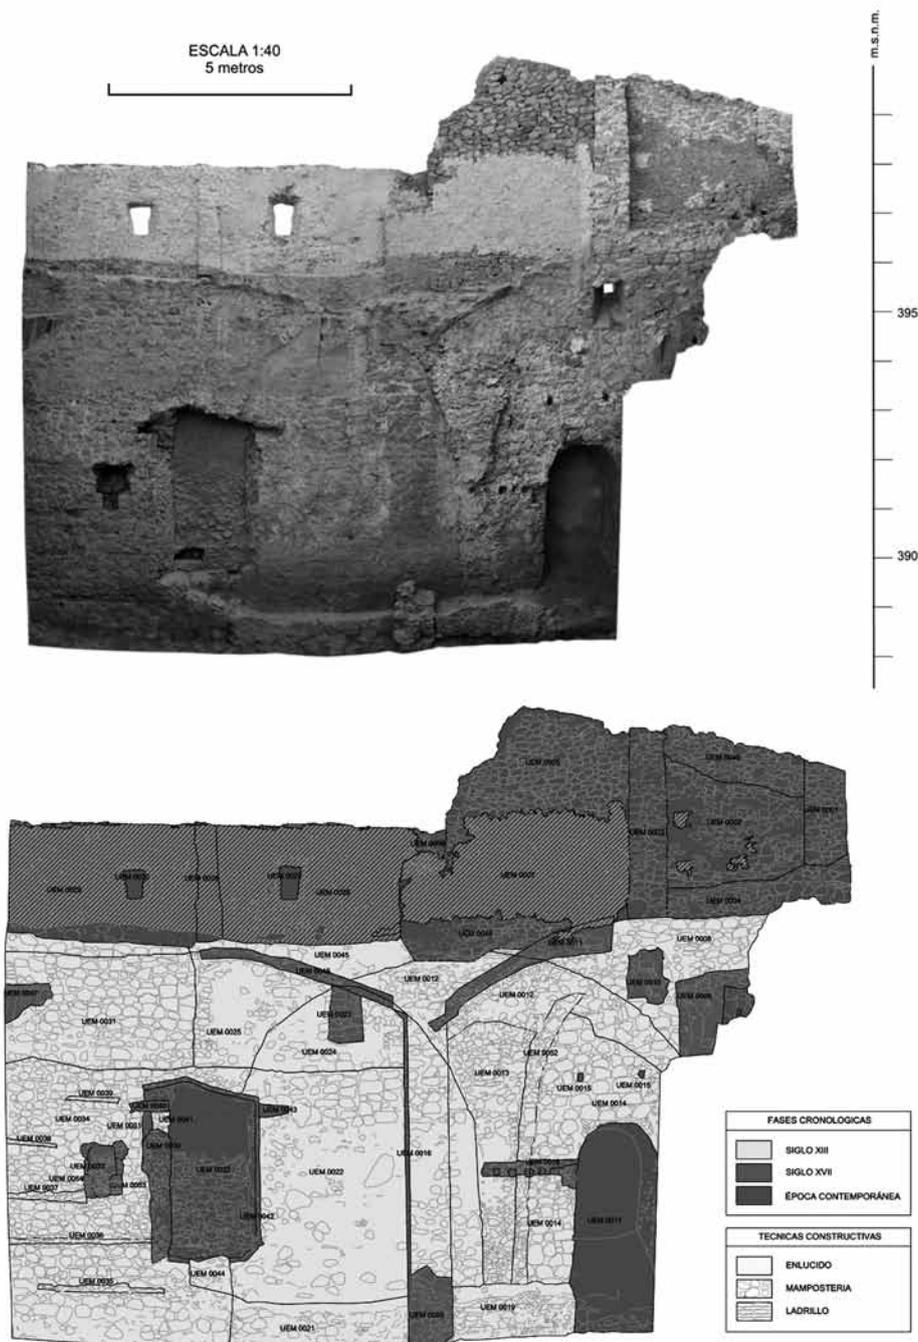
La disposición de las naves debió variar con respecto a la que tiene en la actualidad. Se han podido apreciar, en el lienzo ubicado a los pies de la iglesia, diferentes arranques de arcos dispuestos en diferentes planos, lo que ratifica los diferentes problemas de estabilidad que tuvo esta parte de la iglesia, a raíz de su cimentación sobre uno de los aljibes de época almohade (Fig. 9).

Figura 9. Vista del estudio efectuado en el lienzo situado en los pies de la iglesia.

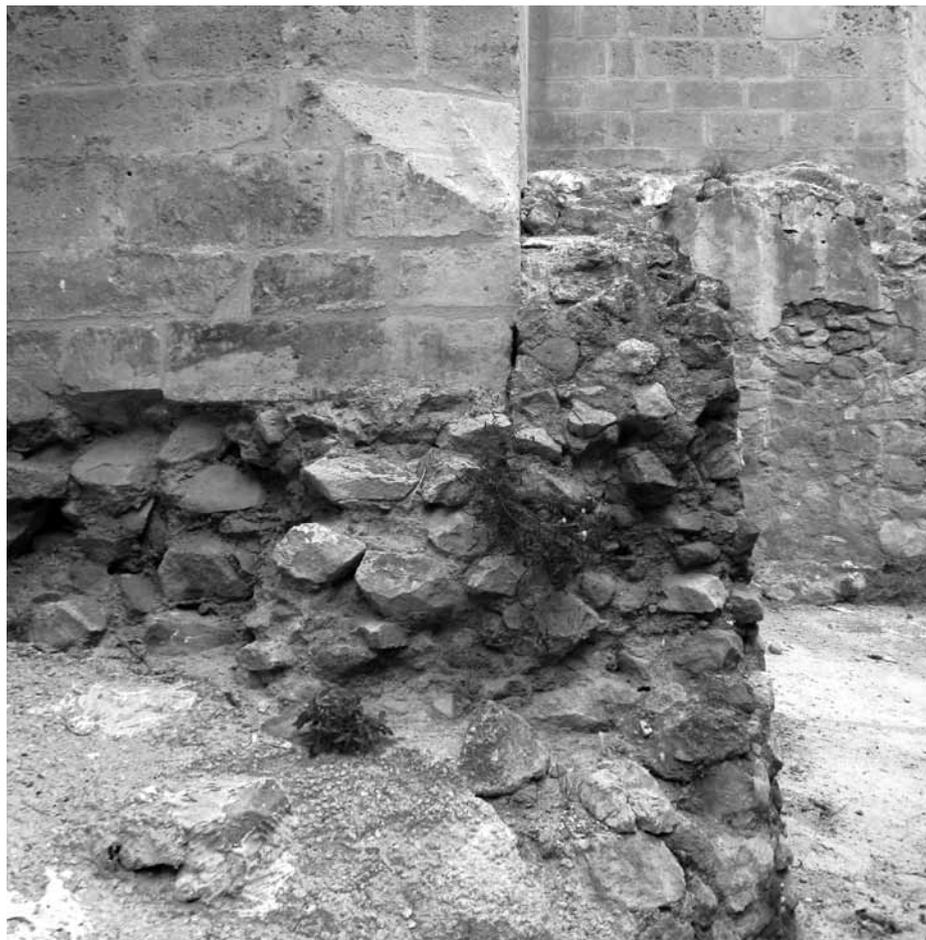
Tras el terremoto de 1674, como ya decimos en el apartado correspondiente al contexto histórico, al igual que en el resto de iglesias de los barrios altos se efectúan obras de consolidación de las grietas aparecidas, visibles en las distintas superposiciones de argamasa y yeso, aplicándose un pigmento de color rosáceo visible en prácticamente todos los paramentos de la iglesia. Al igual que se refuerzan los arcos góticos con arcos de medio punto por su parte inferior y unidos por una clave de mampostería con ligante de argamasa. También se acomete el reforzamiento exterior de los muros del siglo XV por su parte occidental y meridional, construyendo en la parte oeste unos muros bajos adosados a los originales, y en la parte sur, una serie de contrafuertes de mampostería (Lám. 24).

**Lámina 24.** Vista de uno de los muros de refuerzo colocados en la parte Oeste de la iglesia.

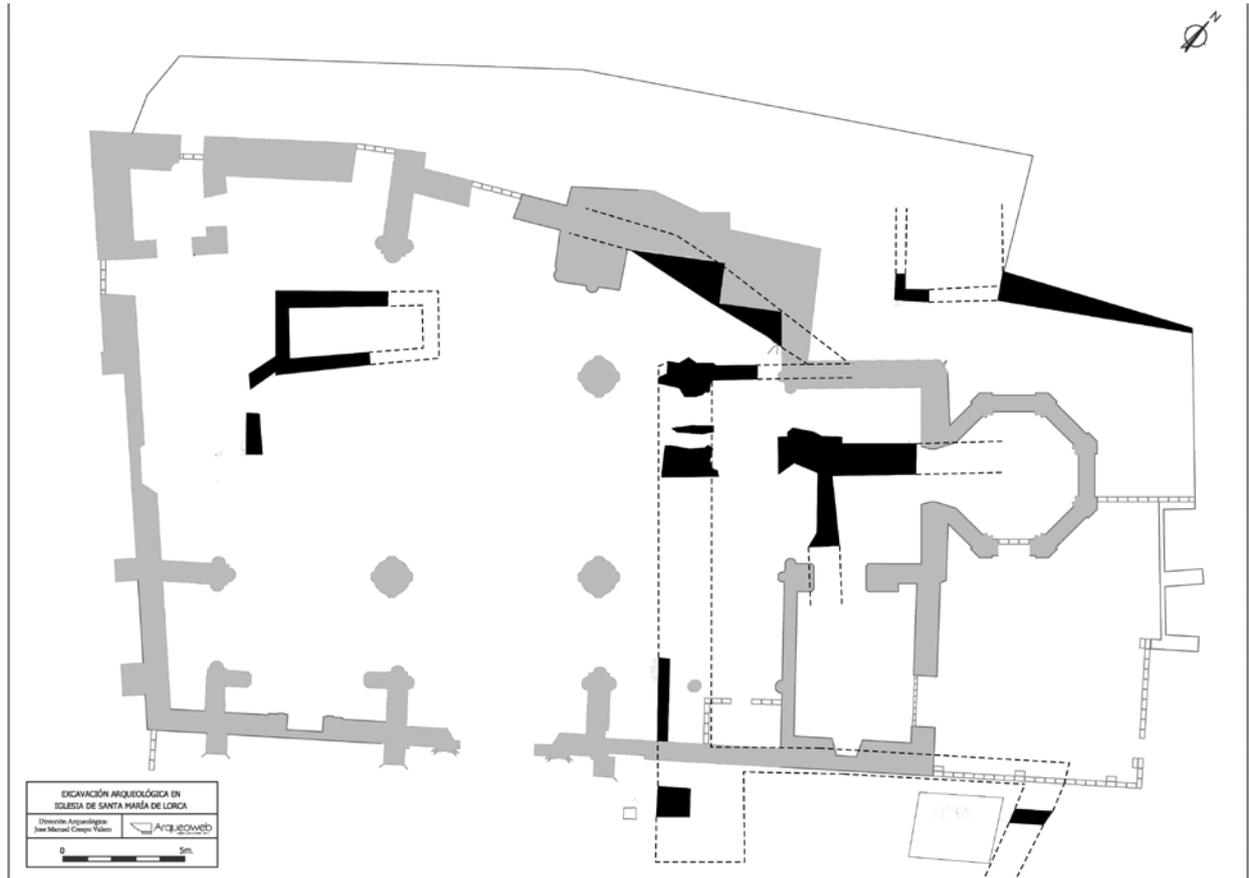
Figura 10. Superposición del edificio documentado de época almohade en relación con la planta de la iglesia.

Su orientación, la entidad de sus muros, los aljibes, y los primeros esbozos de la planta de un edificio, son los únicos elementos que se poseen hasta el momento de la construcción que se situaba en la zona en la que pocos años después se ubicaría la iglesia de Santa María. Datos insuficientes pero sí un primer paso para el conocimiento histórico de la función de estos restos (Fig. 10 y 11)
