# Evolución histórica de la iglesia de Santa María de Lorca (Murcia) a través de la arqueología

La intervención arqueológica realizada en la iglesia de Santa María de Lorca consistió en la ejecución de una excavación arqueológica y un estudio murario, que ha permitido documentar las sucesivas ocupaciones y usos que se le hace a esta zona de Lorca, así como las diferentes remodelaciones que sufrió este templo a lo largo del tiempo, desde época prehistórica hasta su momento de abandono tras la Guerra Civil, pasando por momentos de gran actividad debido a su ubicación dentro de la medina de la ciudad de Lorca, y ya en época cristiana, debido a su preeminencia como iglesia principal de la ciudad hasta la construcción de San Patricio en el siglo XVI.

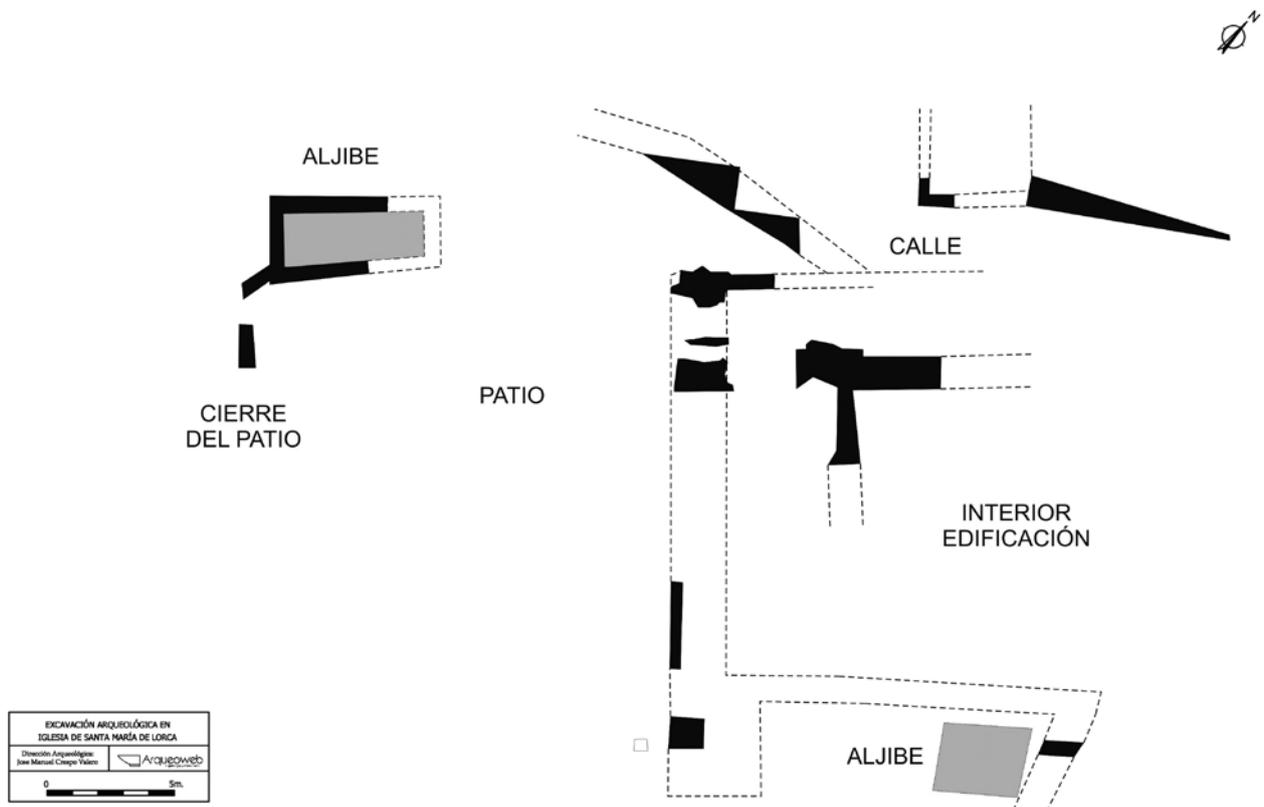
Figura 11. Interpretación de las diferentes zonas del edificio y zonas anexas.

Su orientación, la entidad de sus muros, los aljibes, y los primeros esbozos de la planta de un edificio, son los únicos elementos que se poseen hasta el momento de la construcción que se situaba en la zona en la que pocos años después se ubicaría la iglesia de Santa María. Datos insuficientes pero sí un primer paso para el conocimiento histórico de la función de estos restos (Fig. 10 y 11)
