Actuaciones y aplicaciones tecnológicas ante situaciones de emergencia: el caso del castillo de Lorca tras el terremoto del 11 de mayo de 2011¹

El presente trabajo aborda las consecuencias que tuvieron los dos seísmos del 11 de mayo de 2011 sobre el castillo de Lorca. Del mismo modo, se analizan los sistemas de trabajo utilizados para el registro de sus efectos sobre los restos arqueológicos del castillo, así como los diferentes grados de afección. El análisis se complementa con las distintas actuaciones llevadas a cabo para su recuperación.

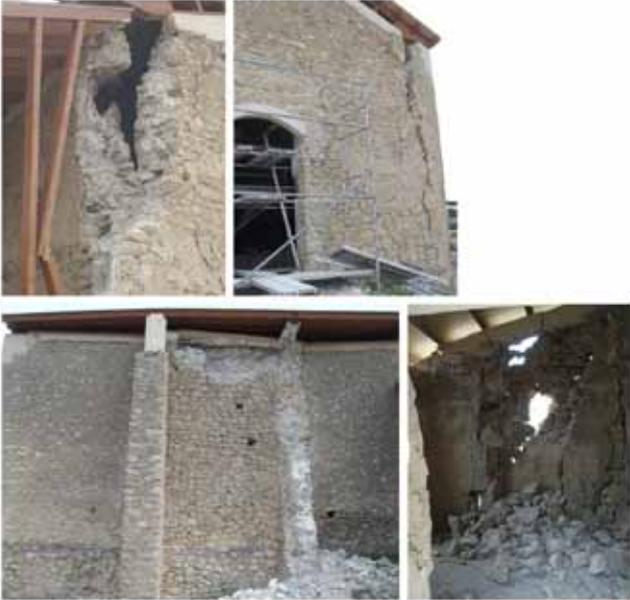
Lámina 9. Ejemplo de ficha editable con los diagnósticos obtenidos en el trabajo de campo.

FICHA DIAGNÓSTICO DEL CASTILLO DE LORCA Terremoto del 11 de mayo de 2011	
Signatura:	Interior - Ermita San Clemente - P
Técnico:	Juan Pablo
Fecha:	24-05-2011
Coordenadas UTM X:	614483.451
Y:	4171112.27
Descripción del Daño:	
Presenta gran cantidad de fisuras y grietas de diversa consideración por todo el perímetro. Los daños más importantes en forma de desprendimientos y caídas los encontramos en uno de sus contrafuertes venido abajo en su totalidad. En su fachada principal la esquina NE se ha caído por lo que el muro de carga se ha desplazado. El recrecido posterior que se hizo en la esquina este de la ermita presenta una grieta que ha provocado la separación del mismo. La esquina NO presenta una grieta de grandes dimensiones que recorre la fachada desde la base de la cubierta hasta la base de la fachada, provocando su desplazamiento con serio peligro de derrumbe. El resto de la fachada presenta numerosas grietas de diversa consideración que afectan a toda la superficie original y al recrecido actual de la puerta, no así al arco que se colocó durante su reconstrucción.

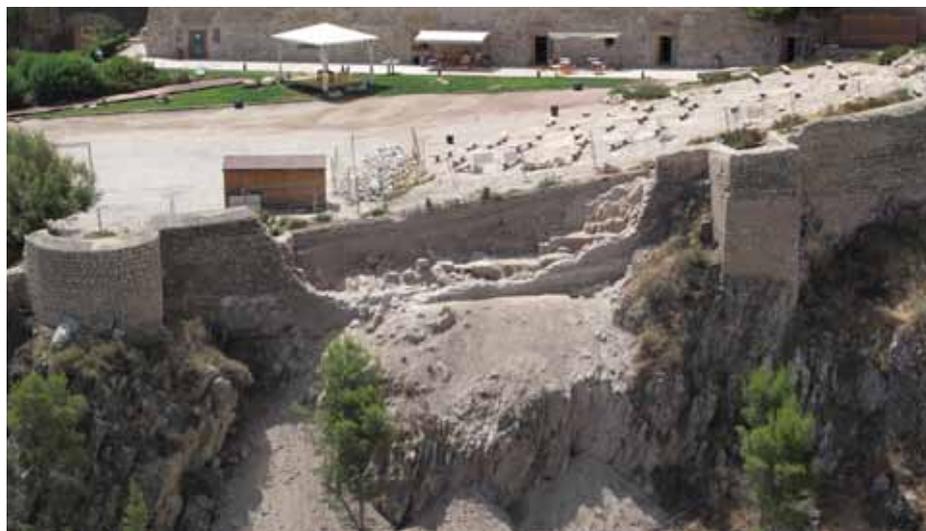
Lámina 10. Vista aérea de la cortina 9.

Junto con las actuaciones arqueológicas en la torre del Espolón se realizaron excavaciones en la zona de la cortina 9 de la muralla del castillo, donde se pudo documentar un tramo de la muralla almohade preexistente sobre la que se construyó el lienzo de muralla bajomedieval que se derrumbó durante los seísmos (Lám. 10).

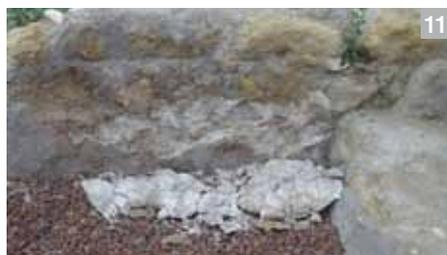
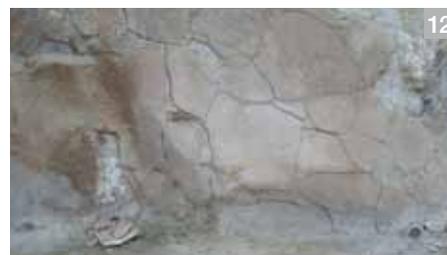
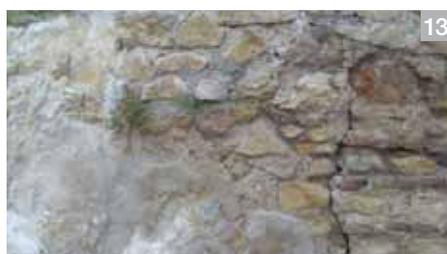
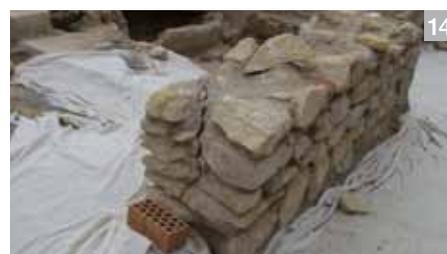
En este sector, como consecuencia del terremoto los restos arqueológicos se vieron afectados principalmente por fisuras, junto a pequeñas pérdidas de mampuestos y revocos. Se puede asegurar que, de manera general, las áreas excavadas y consolidadas entre los años 2009 y 2011, no se vieron gravemente afectadas. Las zonas más dañadas por los terremotos correspondieron a los sectores A.1.1 y A.2.2, donde aparecieron dos grandes socavones en estancias cercanas a los lienzos de muralla. En la mayoría de los casos no implicaron graves daños sobre los restos arqueológicos, ya que no perjudicaron su integridad estructural (Lám. 11-14). En resumen, se constató la presencia de diversas fisuras y pérdidas de mampuestos en las fábricas de las diferentes estructuras murarias que se habían documentado durante el proceso de excavación arqueológica. Estas patologías fueron consolidadas durante el proceso de ejecución del proyecto de restauración en el área: puesto que el día del terremoto se interrumpieron los trabajos de restauración, su reanudación implicó la actuación sobre estos desperfectos de manera complementaria. La situación solo exigió una mínima intervención, si bien dos puntos estructuralmente muy dañados fueron destacados por su gravedad, pues era posible su desplome; lo que supondría una situación de peligro excepcional tanto al acceso al castillo por el camino septentrional del cerro como a las casas construidas bajo la ladera.

Lámina 11, 12, 13 y 14. Fisuras y pérdida de revocos como consecuencia del terremoto en los restos arqueológicos de la judería medieval del castillo de Lorca.

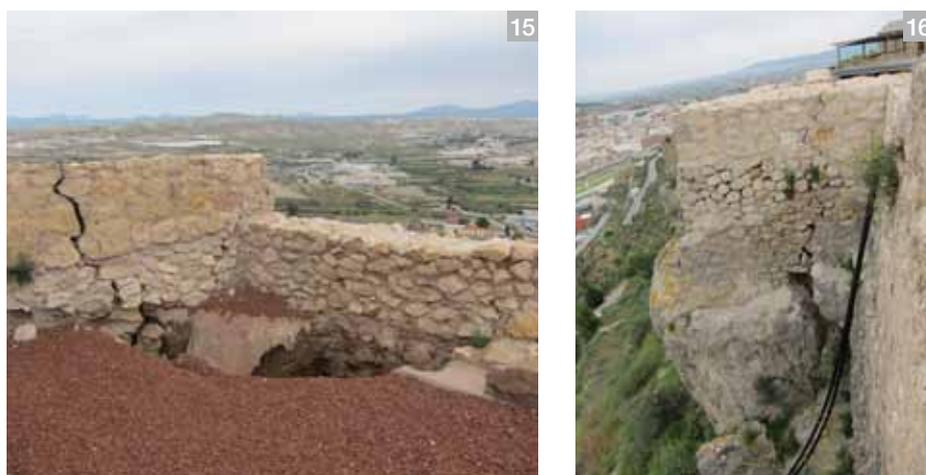
Uno de los puntos más dañados fue la esquina de la muralla en la que se sitúa en el punto de acceso al parque arqueológico desde el recinto de *Lorca, Taller del Tiempo*. Allí, los desprendimientos, facturas y pérdidas en el tercio inferior de la muralla motivaron la aparición de una gran oquedad y el arrastre y hundimiento de parte del material de relleno (Lám. 15 y 16). Los trabajos de consolidación implicaron el desmontaje y la recuperación de nuevo del lienzo de muralla, así como el colmatado y sellado de la gran perforación.

Lámina 15 y 16. Daños sobre los restos de muralla en el extremo oeste de la cortina 15.

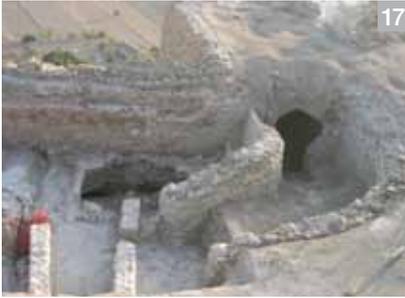
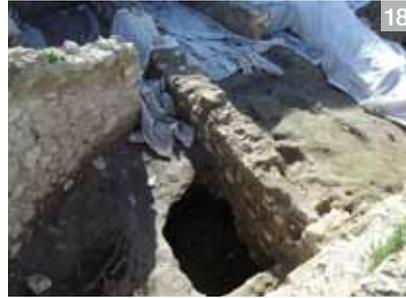
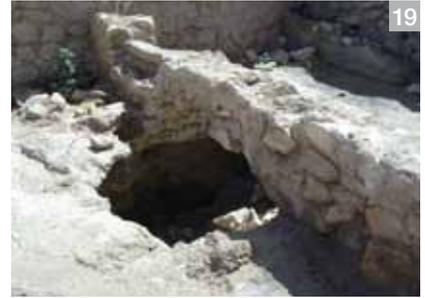
También se constató la presencia de un gran socavón junto a la puerta del Pescado (sector A.2.2.), que afectó tanto a nivel de cimentación de la muralla del castillo como a los restos de una estructura bajomedieval (un muro que perdió el suelo de apoyo), hundiendo el parte del depósito sedimentario que afecta a los espacios 30 y 32 (Lám. 17-19). Las dimensiones de la fosa producida eran de 3,07 por 2,54 metros, con una profundidad variable que llegaba a introducirse por debajo de la muralla. La filtración de sedimento por la ladera por debajo de la muralla afectaba a la propia estabilidad estructural en este tramo y podía producir su desprendimiento y colapso. De este modo, la primera actuación fue asegurar la cimentación de la muralla tanto al exterior como en el interior del socavón, así como el saneamiento de terrenos, paredes y fondos en las zonas de hundimiento¹³. Tras la consolidación de las estructuras afectadas y la reposición de faltas y pérdidas y antes de la colmatación final para asegurar el terreno mediante rellenos de tongadas de tierra y cal, se instó, por parte de los servicios técnicos de patrimonio, a la documentación deposicional estratigráfica marcada por los límites de la fosa. Para ello se planteó una cuadrícula de los límites redondeados de la fosa, que facilitó, mediante la creación de perfiles verticales, la limpieza integral y una pequeña intervención para la delimitación de los estratos, que permitió su documentación gráfica mediante dibujos y fotografías.

Lámina 17, 18 y 19. Efectos del terremoto en el área situada junto a la muralla, en el sector A2-1.

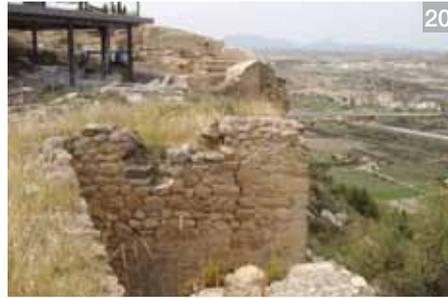
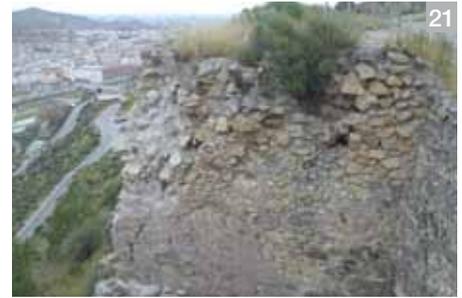
En el entorno de la puerta del Pescado, la muralla también sufrió desprendimientos de materiales de revestimiento, así como grietas, fisuras y fracturas (Lám. 20 y 21). Es preciso señalar, a este respecto, la urgente necesidad de intervenir en esta zona, ya que los efectos del terremoto no han sido solucionados y existe un riesgo muy alto de desprendimiento y, en algunos lienzos, colapso estructural.

Lámina 20 y 21. Detalle de los daños de la muralla del castillo en el entorno de la puerta del Pescado.

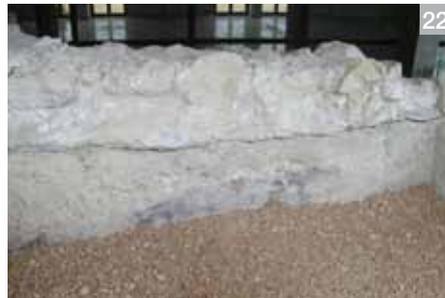
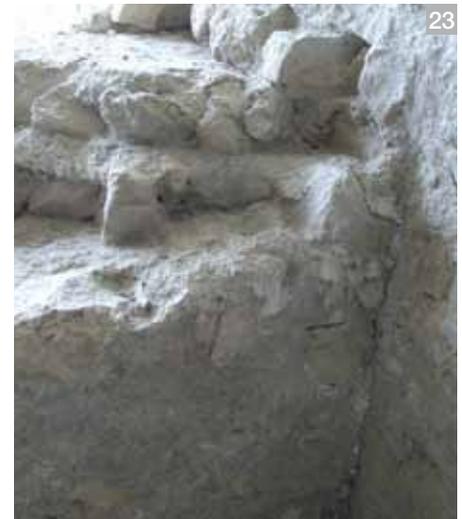
En el interior del parador de turismo del castillo de Lorca y en el abrigo rocoso exterior los restos arqueológicos sufrieron mínimas consecuencias con la aparición de fisuras, en la mayoría de los casos (Lám. 22-25). También se constataron, aunque de menor grado, la pérdida de algunos revocos y desprendimientos de materia de escasa entidad. Estos deterioros se fueron reparando durante el proceso de consolidación de las estructuras arqueológicas conforme se desarrollaba el proceso de finalización de la obra del nuevo edificio hotelero.

Lámina 22 y 23. Fisuras en los restos arqueológicos de los siglos X-XI.

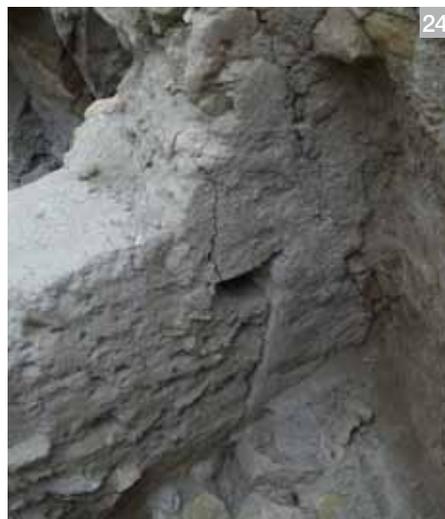
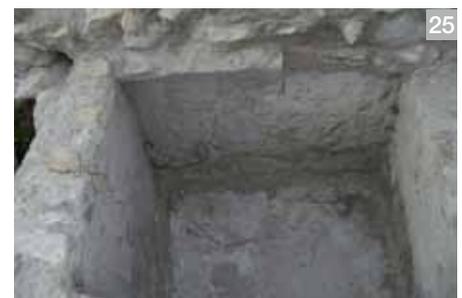
Lámina 24 y 25. Fisuras en las estructuras arqueológicas del abrigo rocoso.

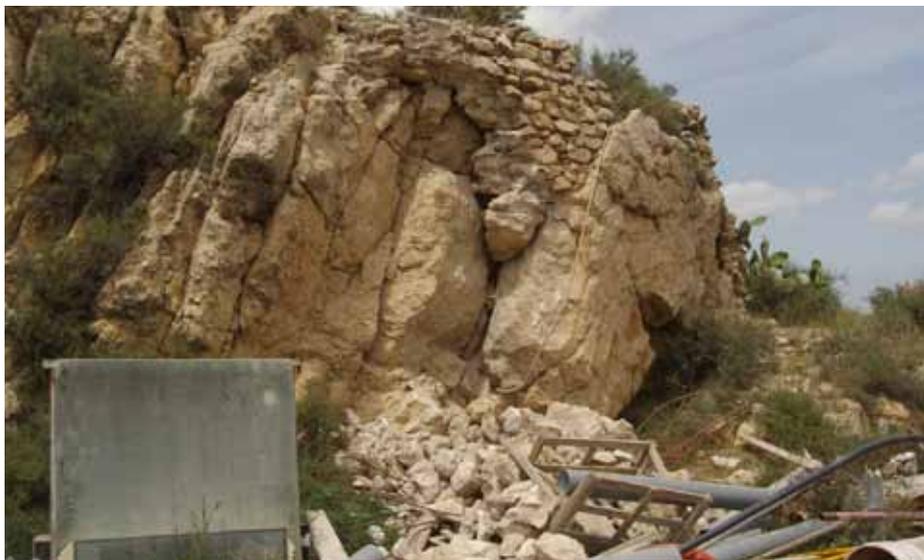
Los restos de la antigua torre identificada con la torre de Guillén Pérez de Pina mencionada en la documentación bajomedieval castellana y aragonesa también se vieron afectados, pues su frente sureste tuvo pérdidas de la base (Lám. 26). Los trabajos, en esta ocasión, consistieron en recuperar sus mampuestos y en proporcionar una nueva base de apoyo.

Lámina 26. Desprendimiento de la base de la cara sureste de la torre de Guillén Pérez de Pina.

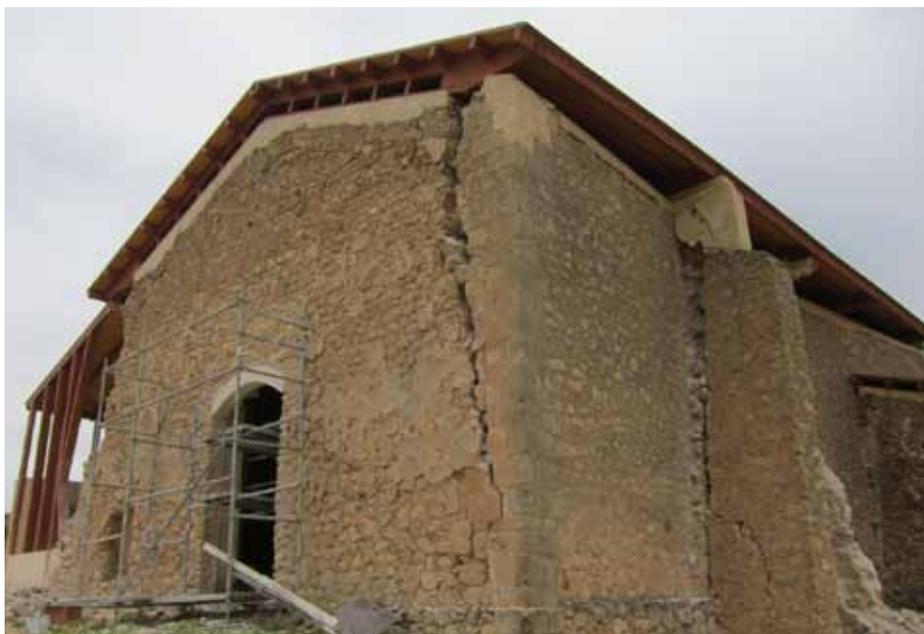
Finalmente, la ermita de San Clemente puede considerarse un ejemplo paradigmático de lo sucedido en el parque arqueológico del castillo. Gracias a la nueva cubierta que se había instalado, el impacto del terremoto sobre ella fue menor y no provocó el derrumbe total del edificio. Aun así, la acción de los seísmos fue muy fuerte sobre el inmueble, pues el frente noreste y el frente noroeste, las partes estructurales más afectadas, sufrieron la aparición de abundantes grietas y el desplome de elementos estructurales (Lám. 27). Los trabajos de recuperación estuvieron encaminados a consolidar las estructuras afectadas y recuperar el contrafuerte exterior del lienzo noreste del edificio.

Lámina 27. La ermita de San Clemente, horas después de los terremotos.
