# El Museo Arqueológico Municipal de Lorca: efectos y experiencias tras los terremotos del 11 de mayo de 2011

Se presentan de forma breve los graves desperfectos ocasionados en el Museo Arqueológico Municipal de Lorca por los terremotos ocurridos el 11 de mayo de 2011 y los trabajos abordados en el edificio y las colecciones para su rehabilitación.

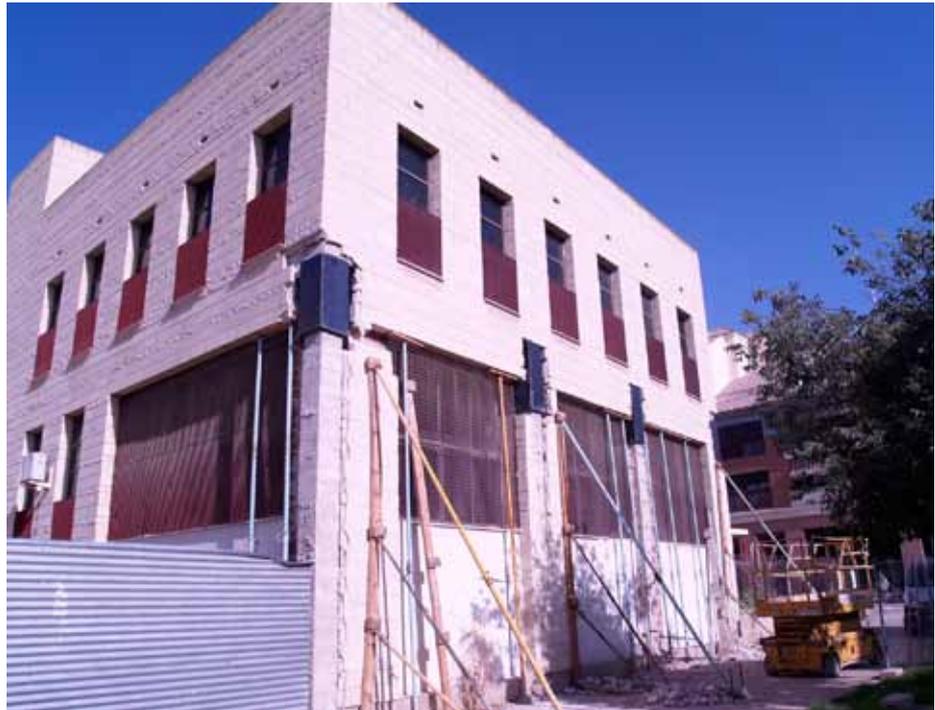
Los daños estructurales en la zona donde se ubican las áreas de administración (despachos, archivo) y servicios (laboratorio, salón de actos, aseos, ascensor) fueron graves y se centraron en la cabecera de nueve pilares de la primera planta (Lám. 1), todos con fisuras, salvo uno de los tres pilares cortos que había quebrado. Hubo varios tabiques reventados y otros con grietas, desprendimientos de los falsos techos de despachos y aseos, así como caída de alicatados. Quedaron desajustados todos los cierres de carpintería metálica, cristales fracturados y roturas en las instalaciones de fontanería, electricidad, climatización y en el ascensor. Varios de los antepechos de las terrazas quedaron sueltos y zonas del suelo del patio hundidas.

**Lámina 1.** Fachada exterior del MUAL donde se aprecian los pilares afectados.

Las primeras obras de emergencia se abordaron entre el 30 de mayo y el 3 de junio de 2011 en cuatro zonas del edificio, por el riesgo que suponía, tanto para el personal que continuaba trabajando en el museo como para las personas que circulaban por las inmediaciones del edificio. Estas obras de emergencia fueron encargadas al Grupo Generala por la Dirección General de Bellas Artes y Bienes Culturales de la Comunidad Autónoma de Murcia.

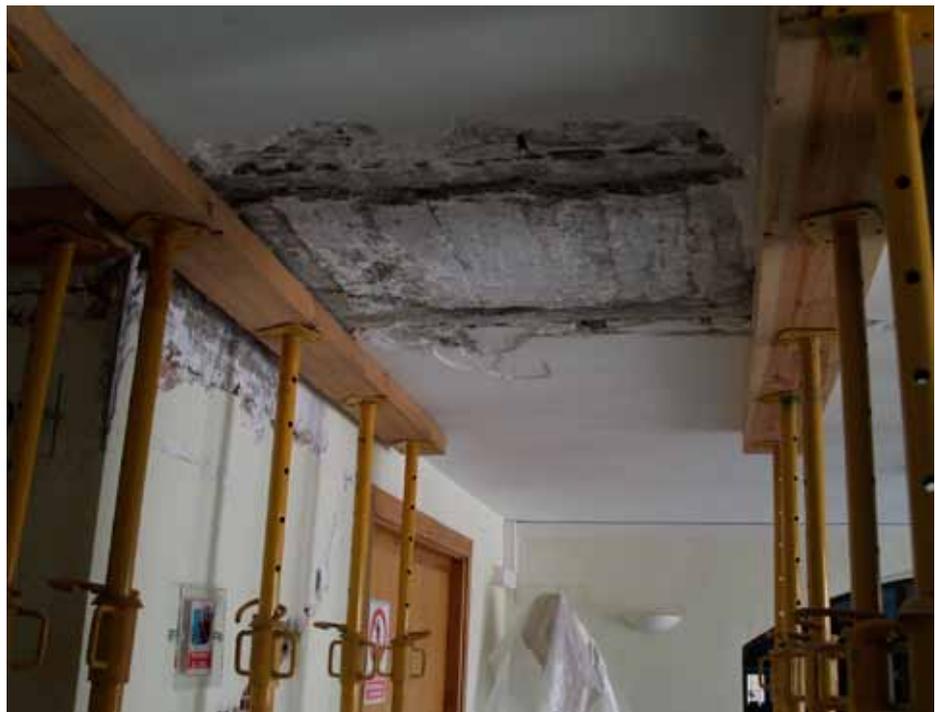
La junta estructural entre las dos zonas del museo y la parte baja de las escaleras de servicio quedaron dañadas, teniéndose que precintar, así como las dependencias a las que se accedía por las mencionadas escaleras (Lám. 2) También resultaron muy dañados los cierres y

**Lámina 2.** Daños en la junta estructural entre las dos zonas del Museo Arqueológico Municipal de Lorca.

cristales de las dos claraboyas de varios metros de altura emplazadas entre el edificio rehabilitado y la nueva obra, así como los antepechos de las diferentes plantas que separaban las claraboyas de los pasillos.

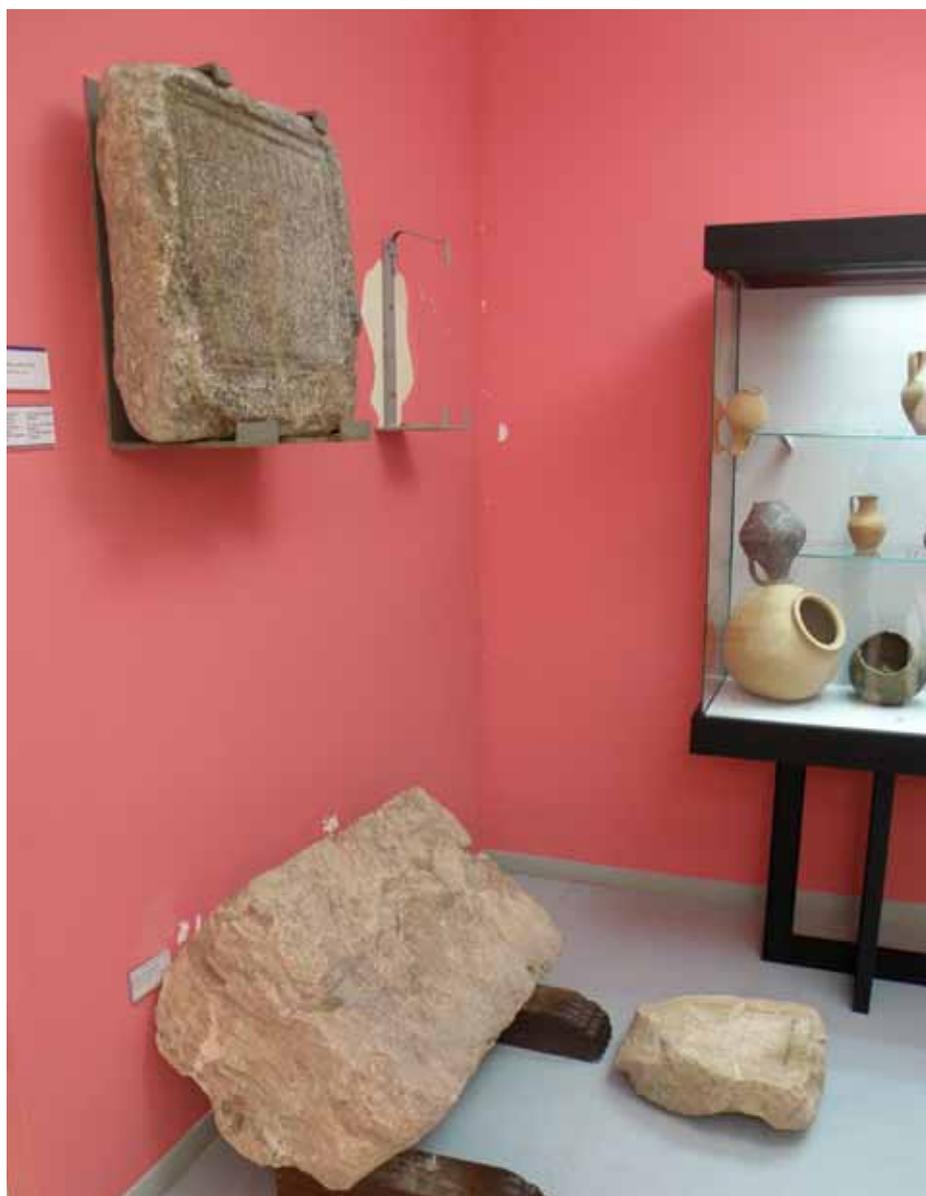
**Lámina 3.** Lápidas funerarias romanas desplazadas de sus pedestales. Al fondo vitrina con cerámicas volcadas.

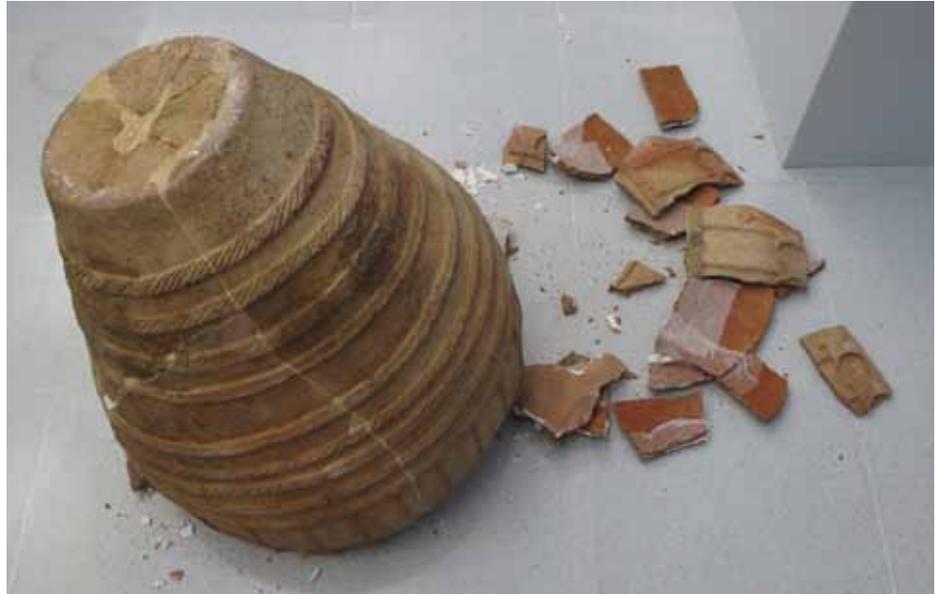
**Lámina 4.** Tinaja andalusí del siglo XII. Sala de exposiciones temporales.

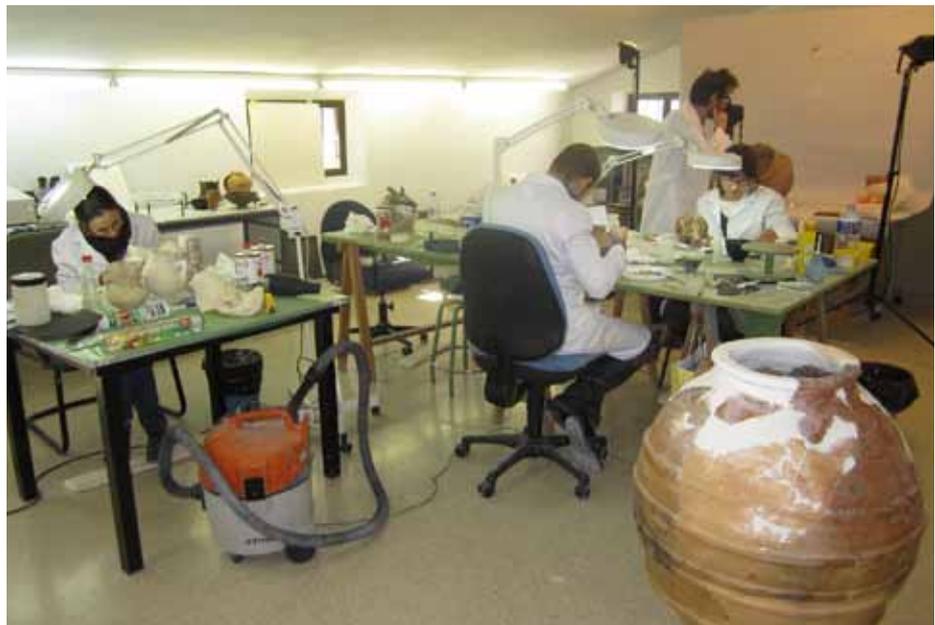
**Lámina 5.** Trabajos de restauración de las piezas dañadas.

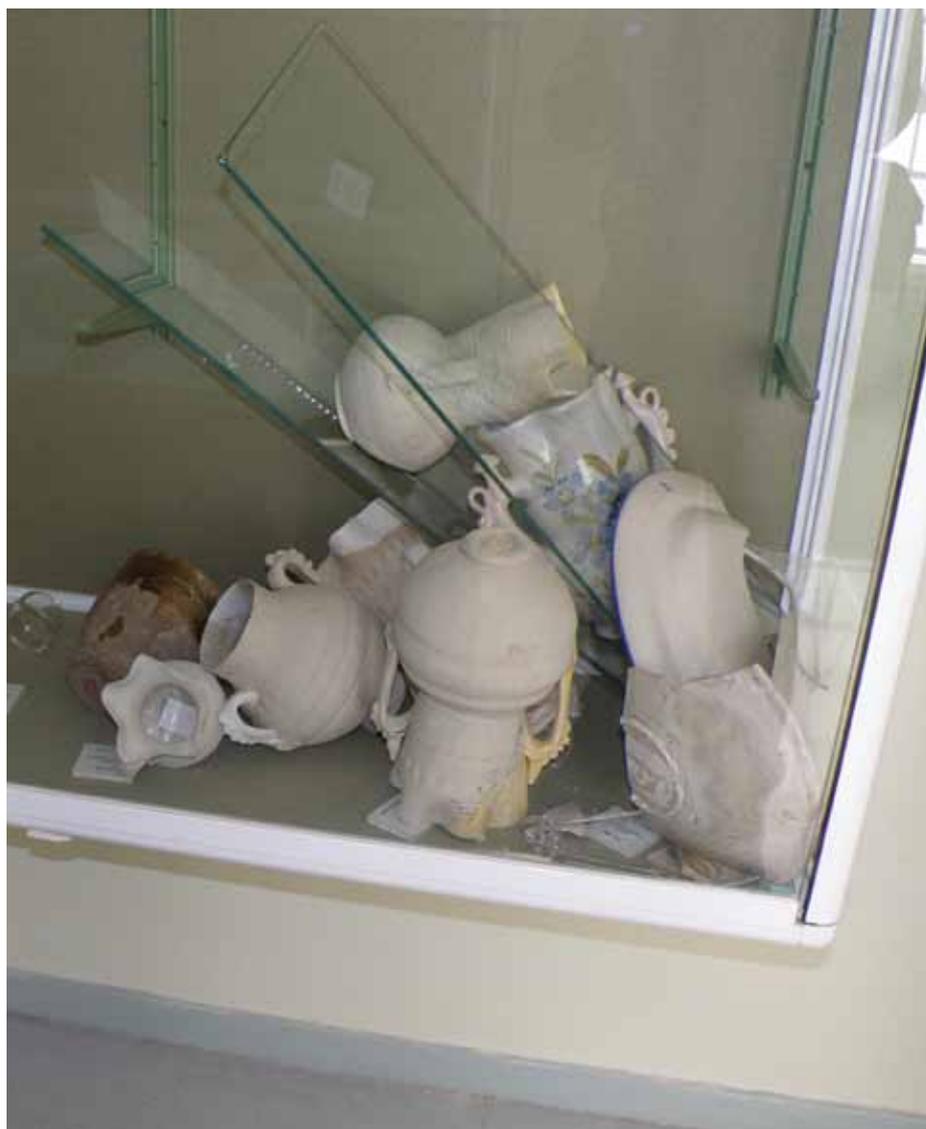
Tipo 1. Contenedor de cristal y aluminio fijados a la pared y sin apoyo al suelo.

La vitrina del tipo 1 es la que peor ha funcionado debido a que estaba fijada a la pared de forma rígida y disponía en su interior de estantes de cristal, cortos, estrechos y de poco peso, que han volcado casi todos precipitando las piezas que soportaban (Lám. 6). Las vitrinas de los tipos 2 y 3 han funcionado mejor ya que son pesadas, no están fijadas a la pared y presentan apoyo directo al suelo. Los elementos museográficos que habían sido desplazados y rotos de forma espectacular por el segundo seísmo fueron: la recreación pétrea del monumento funerario ibérico de la Fuenteccica del Tío Garrulo (Coy) (Lám. 7) y la vitrina donde se exponía la colección de medallas que cayó sobre un expositor de mesa donde se exponía la moneda romana, quedando ambas destrozadas.

**Lámina 6.** Daños sufridos por las piezas expuestas en una vitrina del tipo 1 de la sala 11 tras los terremotos.

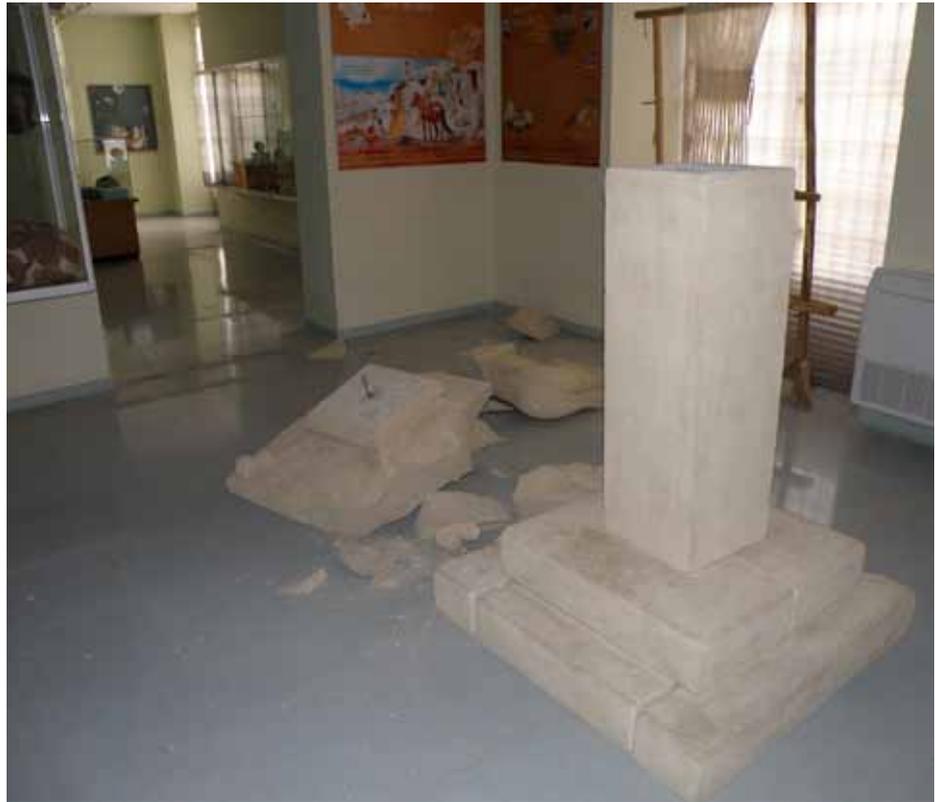
**Lámina 7.** Destrozos en la recreación del monumento funerario ibérico de la Fuentecica del Tío Garrulo (Coy, Lorca).
