## ASPECTOS CONSTRUCTIVOS Y DECORATIVOS DE LA *VILLA* ROMANA DE PUENTE DE LA OLMILLA (ALBALADEJO, CIUDAD REAL)

CONSTRUCTIVE AND ORNAMENTAL FEATURES OF THE ROMAN *VILLA* IN PUENTE DE  
LA OLMILLA (ALBALADEJO, CIUDAD REAL)

CARMEN GARCÍA BUENO

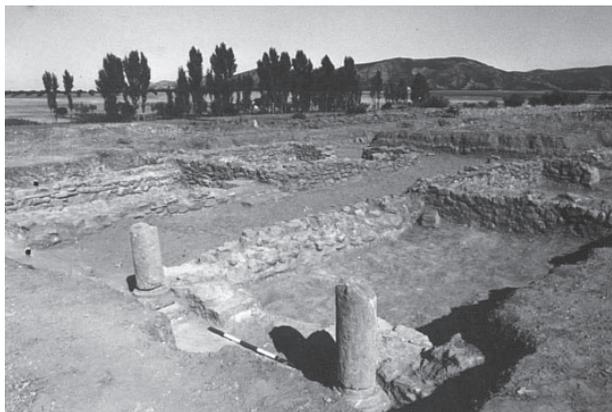
Figura 3: Habitación n.º 22, con columnas *in situ*, y vista general del yacimiento, junto a un arroyo, en cuya margen crece abundante vegetación. Foto: Puig y Montanya (AGA).

seguridad la elección del emplazamiento de éste (Fig. 3). Esos manantiales y el ameno panorama contribuirían a hacer más agradable la vida de sus pobladores, pues se logró, igualmente, una buena visibilidad de los terrenos circundantes erigiendo la *villa* sobre una suave ondulación del relieve, en un punto clave para el control de un bien tan escaso como es el agua, de cara a la explotación agrícola. Fue construida en una llanura poco resguardada de las corrientes de aire y de los rigores del frío invierno meseteño, mas, pese a no tener un emplazamiento acorde con la pauta de buscar un sitio abrigado en la estación invernal, lo cierto es que recibía muchas horas de insolación<sup>2</sup>, un factor especialmente propicio para sus habitantes. Además, posiblemente se tuvo en cuenta que estaba bien aireado en verano, circunstancia muy conveniente durante la época de estío en esta zona del interior peninsular, cuyo clima es continental y, por consiguiente, bastante extremado. En ese sentido, Columela (*De r.r.* I, 4,4) prescribía que, previamente a la instalación de cualquier *villa*, se estudiara la dirección y variabilidad de los vientos.

Asimismo, a través de un vano abierto en el muro septentrional de la habitación 22 se ingresaba a ella directamente desde la galería de fachada (n.º 13). En su exterior, dicha entrada estaba flanqueada por sendas columnas (Fig. 3). A un lado estaba aún *in situ* una gran losa adosada a la pared, que serviría de pedestal a uno de esos elementos sustentantes, y junto a la misma apareció un tambor del fuste, derrumbado en esta cámara. Sus dimensiones son 62 cm de largo por

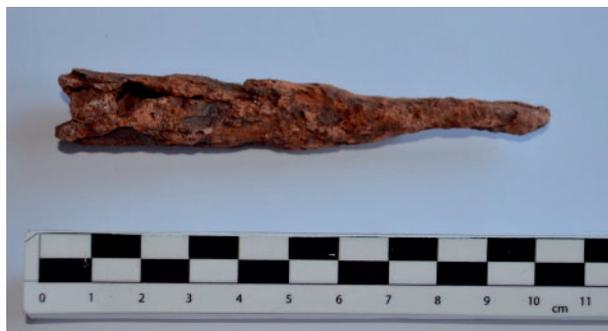
Figura 6: Regatón de hierro. Foto: García Bueno.

En el registro arqueológico figuran restos óseos faunísticos que corroboran el consumo de animales provenientes del entorno (aparte de otros foráneos, p. ej., moluscos marinos, Fig. 4). Algunos, como son los de jabalí (Fig. 5), confirman la práctica de la caza, de la que probablemente también nos ofrece testimonio material un regatón de hierro hallado cerca del pórtico exterior (inmediatamente al Oeste del mismo), cuyas dimensiones son 10 cm de largo x 1,80 cm de ancho (Fig. 6). La pieza, hueca y apuntada, tiene un orificio en uno de sus extremos concebido para que un pequeño clavo facilite la unión al asta de madera.

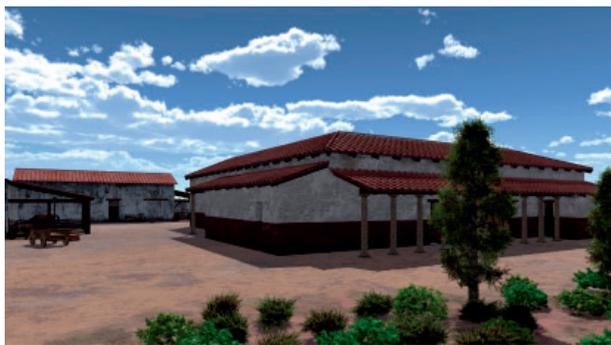
Figura 10: Reconstrucción virtual ideal de la villa. Al fondo, posibles estructuras utilitarias. Imagen cedida por el MP de Ciudad Real.

Aunque los límites de esta residencia quedan fuera del solar excavado al no haber salido hasta ahora a la luz todos los muros perimetrales, como ya hemos comentado, en sus inmediaciones la labor de los arados ha hecho aflorar a superficie otras posibles alineaciones de muros y el acostumbrado material de derrumbe, vestigios de otras construcciones (contiguas o independientes, Fig. 10), que en algunos casos podrían tener un carácter subsidiario, por ser inherentes a los establecimientos rurales como éste, en los que, además de estancias pertenecientes a las mencionadas esferas representativa y privada, solía haber otras de servicio, específicas de la actividad agrícola desarrollada en ellos, e igualmente las que albergaban a los trabajadores de la finca.

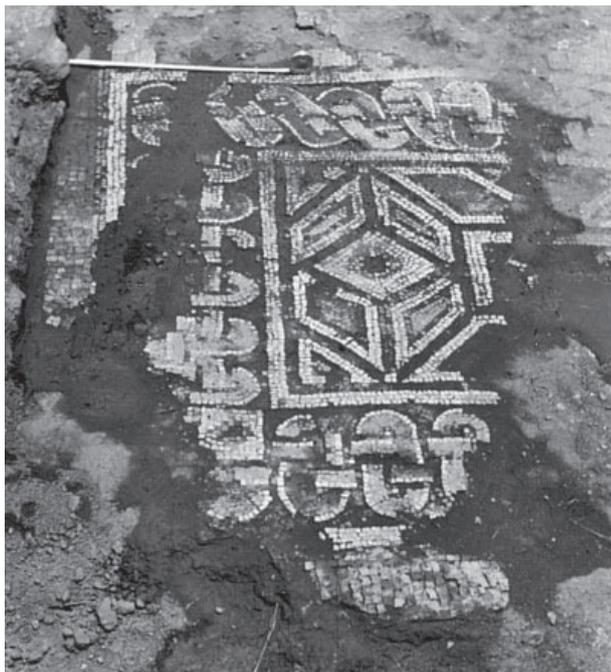
Figura 20: Detalle de uno de los tapices subordinados del pavimento musivo de la habitación n.º 1, donde se aprecian las diferencias entre algunos eslabones de la cadena circundante, probablemente fruto de una reelaboración posterior. Foto: Puig y Montanya (AGA).
