REFUGIOS ANTIAÉREOS DE LA GUERRA CIVIL EN ALICANTE: INTERVENCIONES ARQUEOLÓGICAS EN LAS PLAZAS DE SÉNECA Y DR. BALMIS

CIVIL WAR AIR RAID SHELTERS IN ALICANTE: ARCHAEOLOGICAL EXCAVATIONS IN THE SENECA AND DR. BALMIS SQUARES

FRANCISCO LOZANO OLIVARES MARCOS LUMBRERAS VOIGT

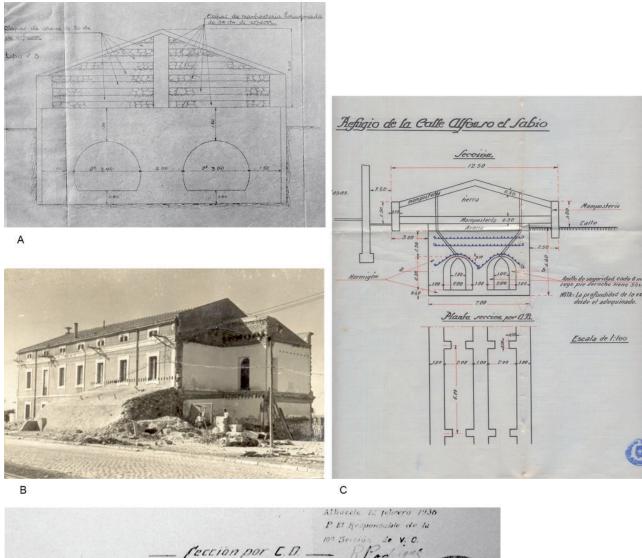
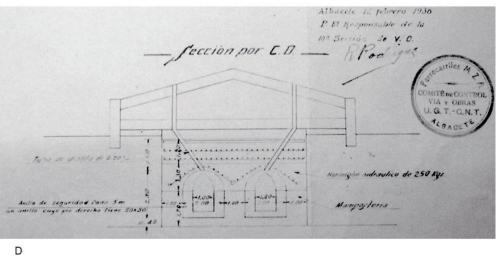
Figura 3: A. Sección del refugio tipo 3. A este tipo, con notables diferencias, correspondería el refugio de la plaza Dr. Balmis (AMA, Arm. 19, Leg. 30/2. Plano 800). B. Fachada E de la antigua Comandancia de Marina del puerto. Se ve claramente el blindaje del refugio adosado al edificio gravemente dañado por los bombardeos (AMA Sanchez). C. Sección y planta del Refugio de la calle Alfonso X (AMA, Arm. 19, Leg. 30/67). D. Una de las secciones del refugio situado en el depósito de máquinas de la estación de M.Z.A. (AMA, Arm. 19, Leg. 30/17 bis. Plano 453).

Tipo 3: Se realizan en un macizo de hormigón en masa en el que se practican o moldean dos galerías en forma de sector circular, mayor que un semicírculo con diámetro de tres metros, y sobre el macizo, una serie de capas de mampostería alternada con capas de

arena, cubiertas con un tejado a dos aguas. Este tipo es apropiado para solares, siendo practicado en terrenos difíciles de excavar por su proximidad al mar. Pensamos que a este tipo, con alguna diferencia, correspondería el refugio de plaza Dr. Balmis, al igual que el que se encontraba en la calle de Alfonso el Sabio, la Escuela Modelo y el del depósito de máquinas de la estación de ferrocarril de M.Z.A., todos ellos dotados de anillos de seguridad. (Fig. 3, A, C, D).

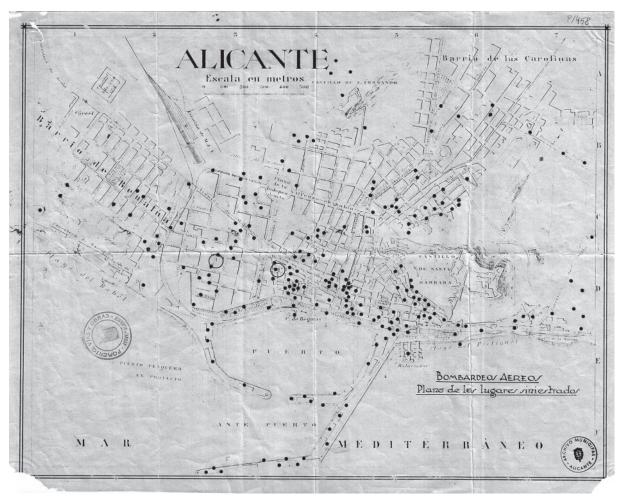
Figura 5: Plano de daños o impactos ocasionados por los bombardeos sobre la ciudad de la Junta de Defensa Pasiva (AMA Arm.19 Leg. 31/5).

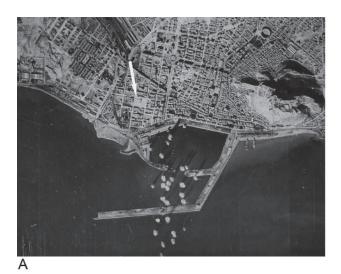
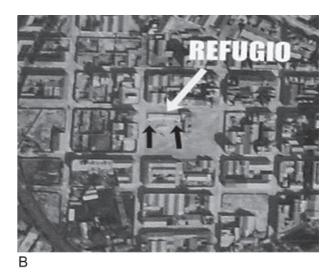
Figura 7: A. Fotografía aérea de Alicante de la aviación italiana con Plaza de Séneca y refugio ya construido. B. Fotografía aérea ampliada (Ufficio Storico Aeronautica Militare Italiana).

ver unas impresionantes fotografías que muestran las consecuencias inmediatas de los impactos de las bombas sobre la plaza, uno de ellos a unos pocos metros del refugio. Hoy en día, al igual que con el bombardeo del Mercado, son visibles los impactos de la metralla en el contiguo edificio de la *Casa de Máquinas*, en píe en aquellos momentos, y hoy convertido en Centro de Interpretación de los Refugios Antiaéreos de Alicante (Fig. 6). En estas mismas fotos, también podemos ver sin lugar a dudas, la silueta junto a otro edificio ya desaparecido, de una estructura rectangular que hemos identificado como el refugio de la plaza de Séneca. En la imagen ampliada incluso son bien visibles sus dos accesos (Fig. 7, A, B).

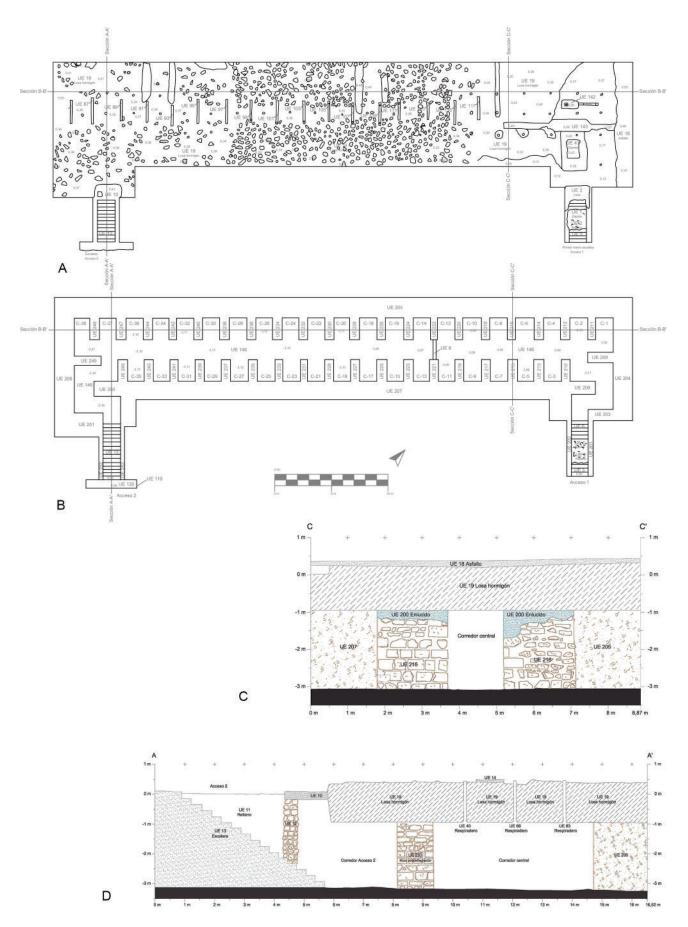
Figura 10: A. Plano planta exterior del refugio con losa de hormigón. B. Plano planta interior del refugio. C. Plano sección C-C con interior, pilares, corredor central y losa. D. Plano sección A-A con escalera y acceso sur (M. Lumbreras y R. Falcó).

la dirección a seguir y los primeros grafitis, de los que hablaremos más adelante. Como decimos, una vez en el interior, tenemos un gran corredor central de 43 metros de largo y poco más de 1 metro y medio de ancho (Fig.11, B). A este gran pasillo se abren 38 cubículos o celdas de igual tamaño y forma, es decir de casi 3 m² (Fig. 12, A), salvo los primeros que encontramos en las entradas algo más alargados y de 4 '50 m². En uno de estos, el cubículo primero de la entrada norte, tenemos en los lados de su umbral los restos en yeso de lo que fue una un portón además de las improntas de un estante ya desaparecido. Su situación, rótulo y restos, nos indican que nos encontramos ante un espacio con toda seguridad dedicado a enfermería. Las recomendaciones dadas por las juntas de defensa pasiva sobre construcción de refugios, indicaban la disposición de este tipo de instalaciones siempre en las entradas a los mismos. En el interior vemos también, como los cubículos a lo largo del pasillo, se encuentran separados unos de otros por muros que a su vez cumplen la función de pilares o estribos, puesto que sostienen la fuerte losa de hormigón dispuesta por encima de ellos (Fig. 10, C). Los muros de 0'80 metros de anchura y una altura que oscila, al igual que la altura del refugio, entre los 2'20 y 2'30 metros, están realizados con técnica mixta, combinando sillares claramente reutilizados de otras obras en su parte baja, y mampuesto irregular en la parte más alta; además se encuentran fijados con fuerte revoco de mortero de cal y encalados. A pesar de su robustez, o por esta razón, la cimentación o zapata de los mismos no bajaba más de 20 centímetros de la superficie, superficie o pavimento a su vez realizado con tierra apisonada sobre un nivel de gravillas. Sobre las paredes de los muros, destacan los rastros del cableado desaparecido que con un simple pegote de yeso sujetaban la tablilla y las piezas de porcelana para su enrollado (Fig. 12, B). No en vano, estas piezas, cables y una bombilla, han podido ser recuperados de la superficie del edificio. Esto evidentemente indica la presencia de alumbrado a lo largo del corredor central tal y como es común en los refugios públicos. A este respecto,

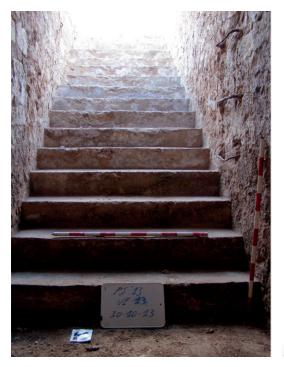
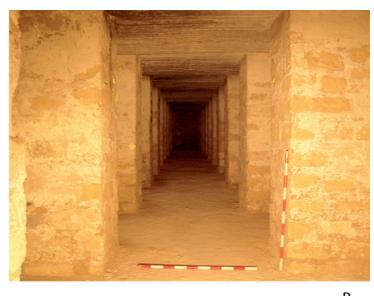
Figura 11: A. Fotografía escalera sur de acceso al refugio (M. Lumbreras). B. Fotografía Corredor central en interior del refugio (M. Lumbreras).

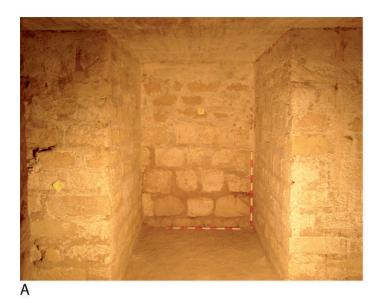
Figura 12: A. Fotografía de celda o cubículo (M. Lumbreras). B. Fotografía jícaras de porcelana para el paso del cableado del interior del refugio

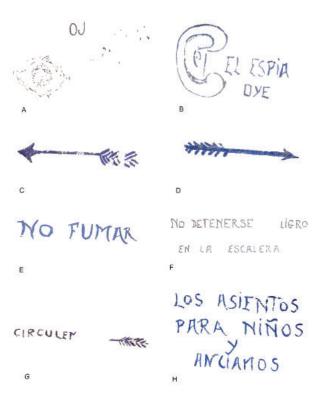
Figura 19: A. Rótulo pintado en corredor central del refugio. B. Rótulo pintado en pared de corredor de acceso norte. C. Rótulo pintado en pared corredor de acceso sur. D. Rótulo con flecha de dirección pintada en corredor de entrada. E. Rótulo con flecha de dirección pintada en corredor de entrada. F. Rótulo pintado en corredor central. G. Rótulo Pintado en escalera de acceso sur. H. Rótulo pintado en cubículo 29.

localización, dos rótulos hallados en ambas entradas del refugio con sendas advertencias hacia los espías. Uno de ellos, se encuentra parcialmente perdido, el pintado en el corredor de acceso 1 que muestra el dibujo de un ojo, y que conserva las letras OJ (Fig. 19, A). Por otro lado, en el corredor de acceso 2, tenemos el dibujo mejor conservado de una oreja con la advertencia de «el espía oye» (Fig. 19, B). Suponemos que, aunque esté perdido, la advertencia del primer

El resto de rótulos, podemos clasificarlos por un lado, entre aquellos de señalización como las numerosas flechas, 6 en total, que indican la dirección a seguir (Fig. 19, C, D). Por otro lado, tenemos enunciados con prohibiciones, como los repetidos en 7 ocasiones y omnipresentes de no fumar (Fig. 19, E). Contamos también, con aquellos que prohíben detenerse en la escalera y pasillos, presentes en ambos accesos y en corredores (Fig. 19, F, G). Ya como recomendaciones, hay una serie de rótulos en los que se insta a ceder los asientos a los niños y ancianos, o aquel que invita a pasar al centro del refugio como lugar más seguro del

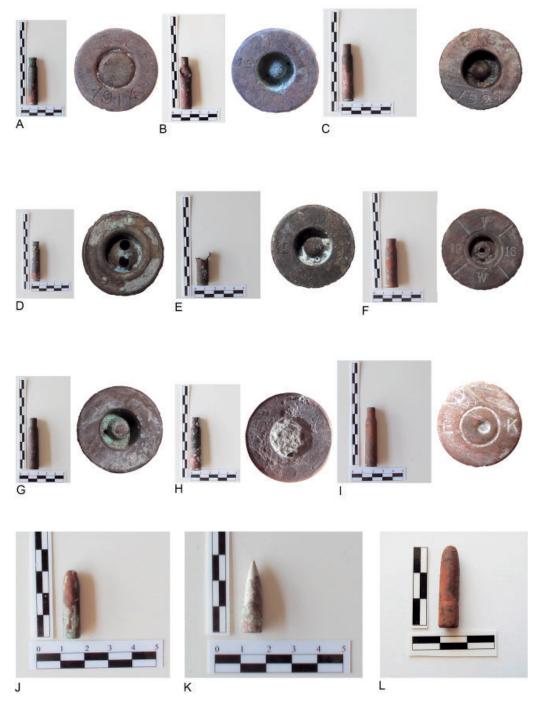
Figura 25: Munición hallada en interior del refugio. A. Vaina de Pirotécnica Sevilla 7 x 57 mm. B. Vaina de la Fábrica Nacional de Toledo 7 x 57 mm. C. Vaina de la Pirotécnica Sevilla. 7 x 57 mm. D. Vaina de la *Societa Metallúrgica Italiana* 6′5 x 52 mm. E. Vaina de la Fábrica Nacional de Toledo. F. Vaina de *Manfred Weiss Patronenfabrick* 8 x 50 mm. G. Vaina de la Pirotécnica Sevilla. 7 x 57 mm. H. Vaina de Fábrica Nacional de Toledo. 7 x 57 mm. I. Vaina de *Greek Powder and Cartidge Co* 7 x 57 mm. J. Proyectil de calibre: 7 mm. K. Proyectil de calibre: 7 mm. L. Proyectil de calibre: 7 mm.

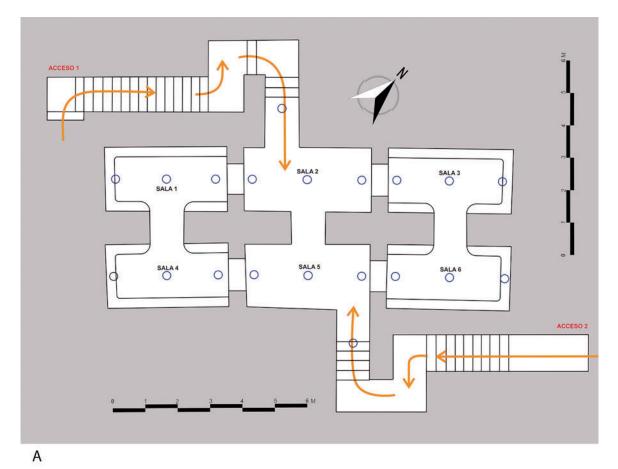
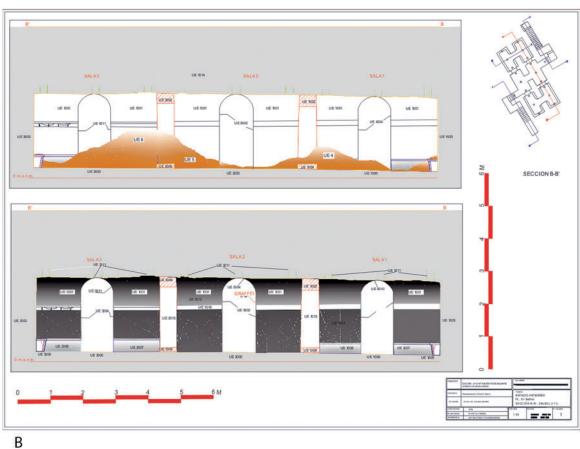
Figura 27: Planta y sección del refugio de la plaza Dr Balmis. (F. Lozano y A. Pérez).

Los accesos están construidos sobre una base de hormigón en masa sobre la que se levantan los estribos y se construyen los tramos de escalera de ladrillo hueco, alternados por descansillos o rellanos. La normativa recomendaba no construir tramos de escalera de más de 14 peldaños indicando el porcentaje de la pendiente y las dimensiones de la huella y contrahuella de los escalones. Sobre los estribos se construven las bóvedas de cañón con arcos rebajados. Estas están realizadas en ladrillo hueco de rasilla, dispuesto a panderete y enlucido con yeso. Presentan doble rosca de ladrillo alternada con una capa de cemento. Las bóvedas situadas sobre el principal tramo de escalera, presentan una inclinación de 38° y 32° respectivamente, encontrándose los muros enfoscados con cemento. El ancho de los pasillos es de 1,08 m y la altura oscila entre 1,81 m y 2,42 m (Figs. 30 y 31).

El conjunto presenta dos galerías paralelas con bóveda de cañón, separadas por un grueso muro con una longitud de 12,60 m, 0,99 m de anchura y una altura de 1,33 m. Al igual que todas las estructuras del

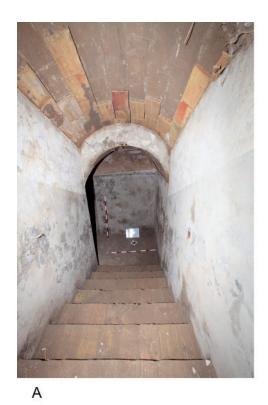
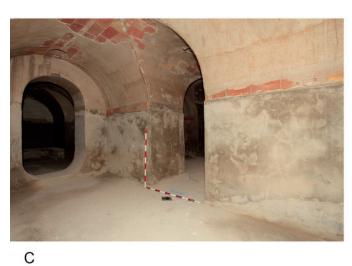
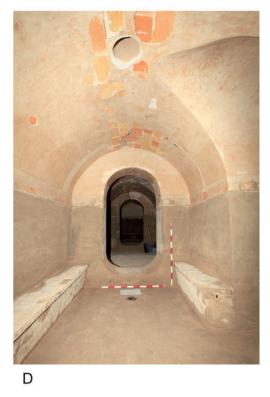
Figura 28: Interior del refugio de Balmis. A. Acceso 2. B. Celda 5 (estado previo). C. Celda 5 (estado final). D. Interior celda 1 (F. Lozano).

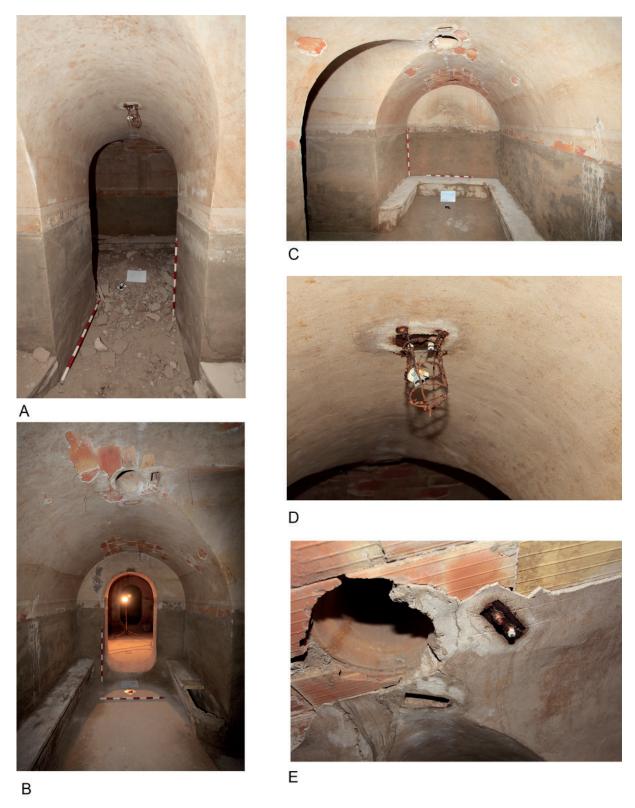
Figura 29: A. Vano entre salas 1 y 4. Conservaba in situ el sistema de iluminación. B. Celda 6. C. Interior celda 6. D. Detalle del sistema de iluminación. E. Celda 4. Detalle de uno de los 20 respiraderos e instalación eléctrica (F. Lozano).

refugio sobre las que se apoyan las bóvedas de ladrillo, está realizada en mampostería de medio tamaño trabada con cemento y dispuesta en opus incertum. Presenta una orientación noreste-suroeste y esta dotado con tres vanos con bóveda de arista que permiten el libre tránsito entre salas paralelas. En la parte superior de las bóvedas anteriormente citadas, se encontraban las lámparas que iluminaban las salas, conservándose sólo una in situ, la situada en el lado oeste. Se trata de una lámpara con rejilla protectora de hierro de forma troncocónica invertida con un apéndice en la parte inferior y 4 puntos de anclaje en la superior. El estribo o muro central soporta parte de las cargas de las bóvedas de ladrillo Los muros de mampostería muestran un enfoscado de cemento de grosor variable, mientras que la obra de ladrillo está enlucida por una delgada capa de yeso, cuyo grosor es también variable, de apenas milímetros.
