El Palacio Episcopal de Llerena. Del Mudéjar a la Ilustración

Vicente López Bernal
Rafael Caso Amador

La presente ponencia se basa en los trabajos de investigación llevados a cabo por los autores durante la restauración realizada de 2007 a 2012 para la «Rehabilitación del Palacio Episcopal de Llerena (Badajoz)», obra dirigida por los arquitectos D. Vicente López Bernal y D. David Zapata y promovida por el Ministerio de Vivienda. Se ha contado también con la ayuda y colaboración de D. Luis Garraín Villa, Cronista Oficial de Llerena, D. Francisco José Moreno Ascacibar, Archivero-Bibliotecario de la ciudad y D. Javier Cano Ramos, Director del Centro de Conservación y Restauración de Bienes Culturales de Extremadura.

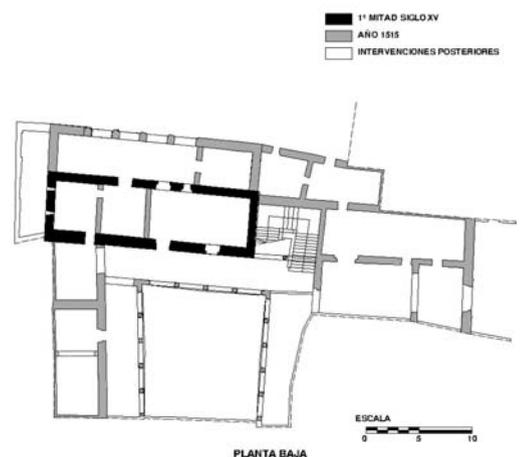
Figura 2
Planta baja. Etapas constructivas (López Bernal 2012)

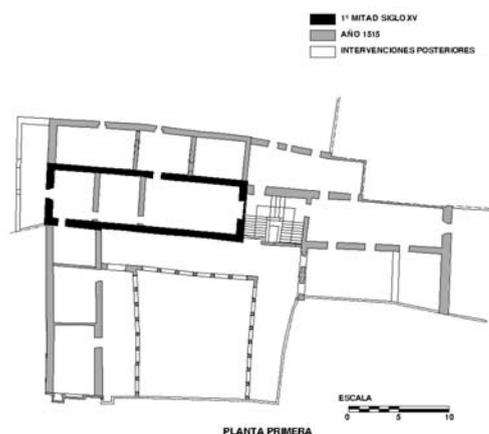
Figura 3
Planta alta. Etapas constructivas (López Bernal 2012)

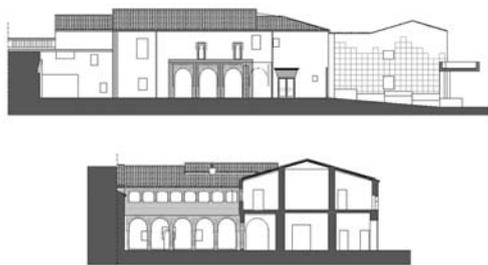
Figura 4
Alzado y Sección del edificio (López Bernal 2012)

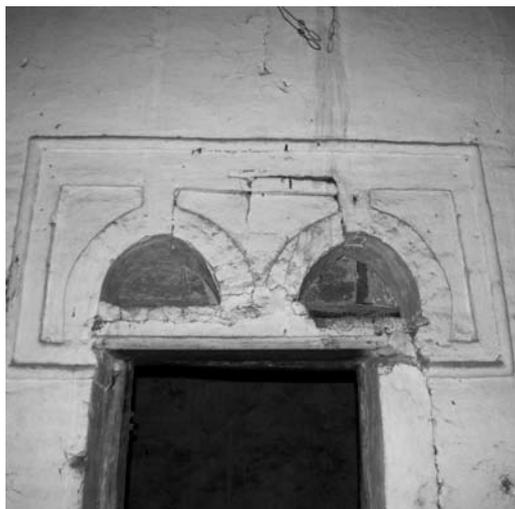
Figura 5
Ventana geminada (López Bernal 2012)

con la fase ya citada en que la propiedad pasa al Obispado de Badajoz. La presencia de elementos arquitectónicos sobresalientes como los restos de ventana geminada con arcos de herradura en una sala de la planta alta en la zona de poniente ya eran conocidos (figura 5), aunque se pudo documentar ahora su relación con la sala adyacente en la que se conservan restos de decoración pictórica mural de gran interés.

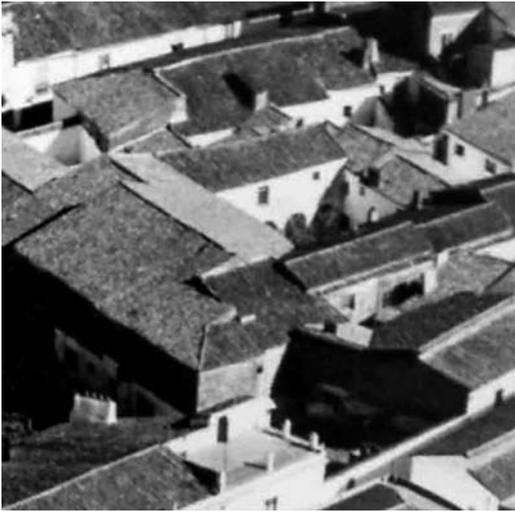
Figura 6
Vista aérea a mediados de los años 60, donde se comprueba el cierre de la arquería oriental del patio porticado en la planta alta (Paisajes Españoles 1960)

- Remodelación del claustro. A través de documentos fotográficos (figura 6), se había podido comprobar cómo, al menos hasta los años sesenta del pasado siglo, se habían cerrado parcialmente los vanos de las galerías del claustro alto, sustituyendo los vanos abiertos de los arcos por pequeñas ventanas centradas en aquellos. Ese cierre debió acompañarse por el de los vanos arqueados que comunicaban tanto con la escalera principal como con el pasillo de entra-

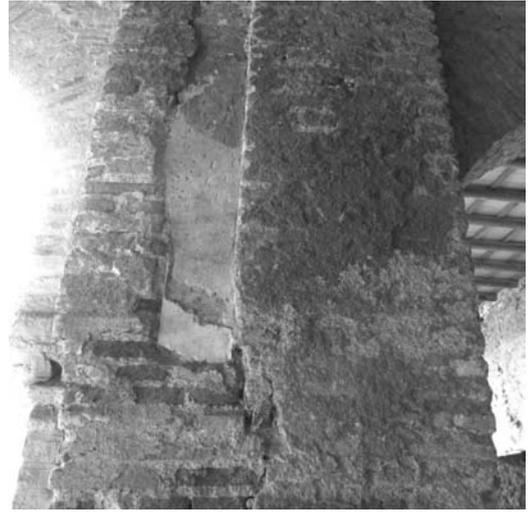
Figura 7
Esquina noroccidental del patio porticado; se observa el adosamiento de la arquería actual a un machón anterior, también de ladrillo, en el que se conserva el arranque de un arco (Caso Amador 2008)

- Construcción de las arquerías septentrionales del patio porticado (figura 7) Durante las labores de eliminación de los enfoscados de cemento que recubrían las arquerías del patio porticado se descubrieron en el ángulo noroccidental los restos de una fase primitiva del edificio, que incluía la presencia de un arranque de arco a partir de un machón de grueso mayor al actual, todo ello construido en ladrillo, conservándose al interior parte de un alfiz que enmarcaba el vano y en el que se mantenían un enlucido con mortero de cal.

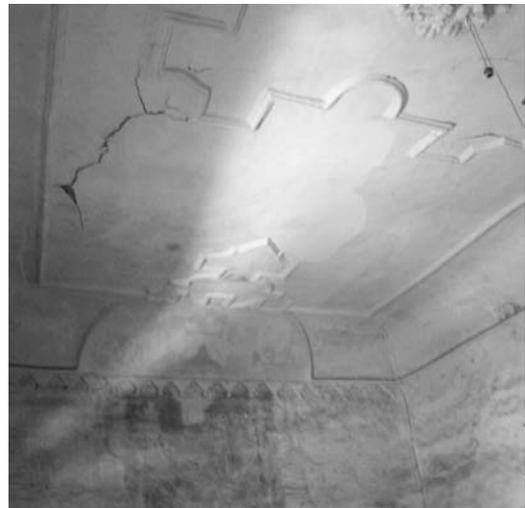
Figura 9
Bóveda encamonada con decoración geométrica y florón (Caso Amador 2005)

través de un pasillo en cuyo tramo inicial, se construye además una escalera de acceso a la planta alta, destruyendo en parte el panel pictórico mencionado. El espacio restante del antiguo salón se compartimentaba por otro lado en dos espacios: uno habitación más reducida que daba paso a una sala rectangular en cuyo techo, de falso techo con cañas cogidas con yeso se representan en relieve en las esquinas y centro de los muros más largos motivos flores de lis que recuerdan las de la cruz santiaguista, lo que permitiría relacionar su cronología con la de la sala superior situada sobre ella (figura 9), en cuya bóveda encamonada se mantenía un florón con cruces de Santiago que daba una datación mínima anterior a 1873.

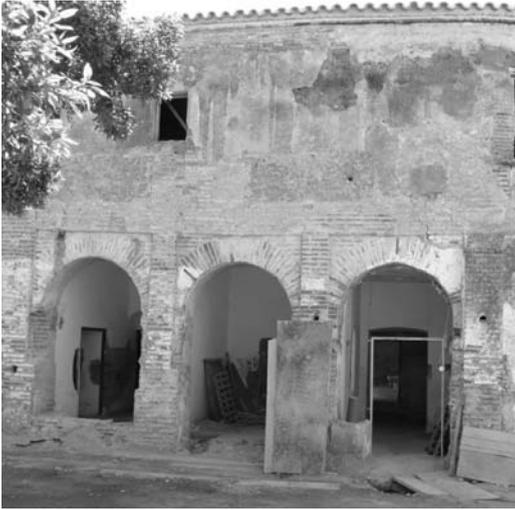
Figura 10
Galería de arcos de medio punto con alfiz tras retirar los rellenos de fábrica que los cegaban (Caso Amador 2008)

Las Estancias se abrían originariamente hacia el espacio de la huerta mediante arcos de medio punto de ladrillo enmarcados con alfices, aunque al cerrarse en fases posteriores se habían ocultado tanto el paramento interior como los alfices con chapados de ladrillos enlucidos con mortero de cal. La apertura de

los huecos cegados dio lugar a la aparición de restos de la decoración pictórica tanto de los arcos como de los paramentos interiores de la gran sala rectangular. Junto a estas pinturas es de interés la aparición de un grafiti a la altura de uno de los arranques del arco del lado este; de una fecha posterior, está compuesto por tres líneas en latín que reproducen, con algún error, un versículo (27, 3) del libro bíblico de los Proverbios.

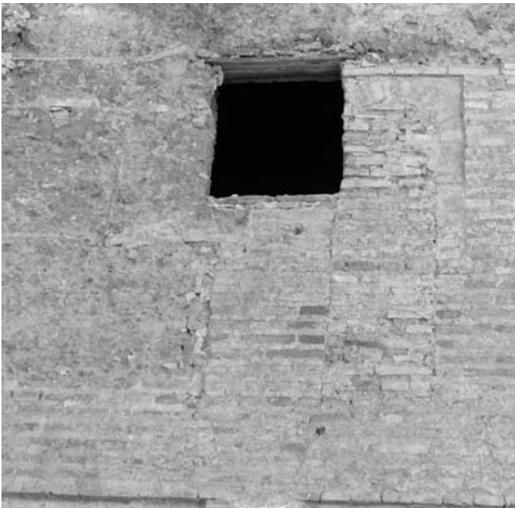
Figura 11
Yuxtaposición de huecos sobre fábricas de tapial y ladrillo de origen mudéjar (López Bernal 2011)

pictórica incluido un panel con la representación de una Piedad, de los que se conservaba especialmente la parte superior al haber sido afectada la zona inferior por humedades de capilaridad que habían causado el desprendimiento del mortero de base del barro del tapial de construcción (figura 11). En el espacio del antiguo salón era también de gran interés la presencia, bajo el suelo contemporáneo, de atarjeas de ladrillo paralelas.

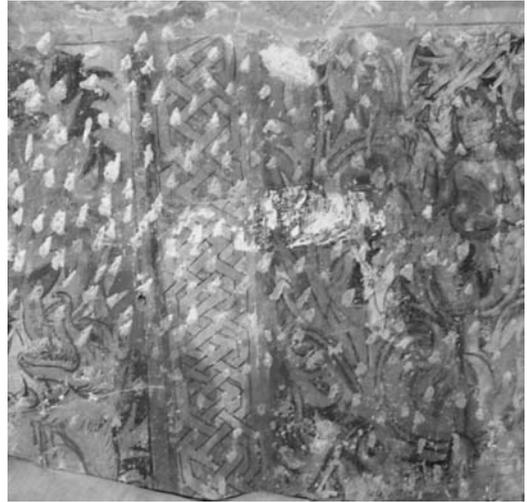
Figura 12
Decoración pictórica bajomedieval. Representación del Arcángel San Gabriel y su lucha con el dragón (Caso Amador 2011)

- Zona inferior con una decoración, pintada en color rojo, de tipo geométrico formando un damero compuesto de cuadrados divididos en diagonal en dos zonas, una roja y otra con el blanco amarillento del mortero de fondo, con un círculo en reserva en el centro. Oculta en su mayor parte por un rodapié de ladrillos en posición vertical, cuya colocación produjo graves daños en esta zona.

- Zona con paneles cuadrados separados por bandas con decoración de motivos en forma de gota en negro sobre fondo ocre. Una banda igual a ésta se repite en sentido horizontal, separada de los paneles cuadrados por una franja con representación de pequeñas ménsulas en relieve sobre una cornisa simulada. En los paneles se alternan representaciones figuradas en un entorno de decoración de hojarasca de tipo cardina relacionables con motivos semejantes de influencia gótica con otras de ruedas de tipo musulmán. De los primeros, quedaba parcialmente al descubierto uno con una figura humana desnuda y la parte inferior del que le sigue a la izquierda en que se figura una cabeza de serpiente o dragón con las fauces abiertas (figura 12). De los segundos, se veía parte del que flanquea por la derecha el primero y sobre todo otro casi completo en el muro oeste, en el que se observan las líneas incisas marcadas con compás como guía para el trazado del resto de la composición.

- Remate con simulación arquitectónica en trampantojo, con dos zonas, una con ménsulas orientadas hacia la derecha con pequeños pináculos y almenado con merlones de remate piramidal con bola y, separado de la anterior, una banda rellena por cintas de color que se entrelazan formando octógonos sobre un fondo rojo.

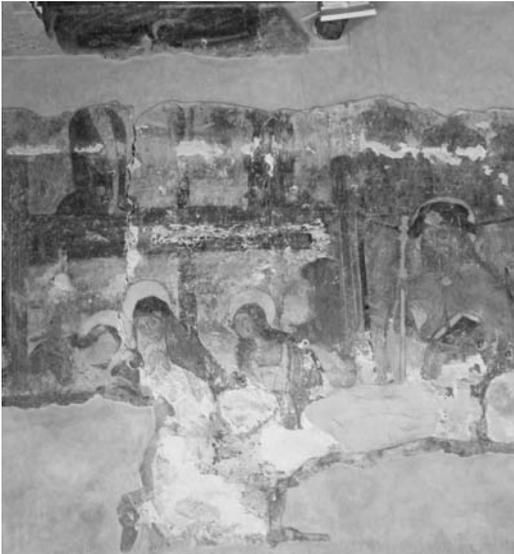
Figura 13
Retablo pictórico (Caso Amador 2011)

Lo excepcional en esta sala es la aparición de un gran panel (figura 13), que ocupa todo el paramento del muro oriental, con una escena con varios personajes y que puede identificarse con la lamentación sobre Cristo muerto. Por ello, aparece en el centro una figura femenina, la Virgen María, cubierta con manto azul, que se inclina sobre el cuerpo de Jesucristo que se recostaría en su regazo y del que solo se conserva el rostro; este grupo aparece flanqueado a la derecha por una figura femenina con una aureola en su cabeza y otra figura masculina en el lateral derecho con los atributos iconográficos del apóstol Santiago, mientras que a la izquierda aparece otra figura masculina, parcialmente visible, que sostiene un libro en sus manos.
