Clínica cotidiana

Artefacto de centelleo en ecografía de litiasis renal

Centro de Salud Reyes Magos. Alcalá de Henares (Madrid).

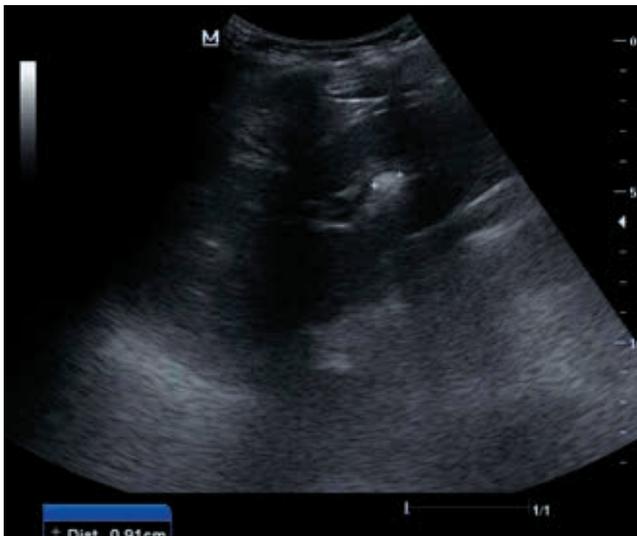
Figura 1

Se efectúa exploración ecográfica abdominal con sonda cóncava de 5 MHz. En el riñón derecho se observa una imagen hiperecoica, de 0,91 mm, con dudosa sombra acústica posterior (Fig. 1); el estudio con doppler color demuestra la presencia artefacto de centelleo posterior a la imagen hiperecoica (Fig. 2); no se observa dilatación de las vías excretoras y la vejiga no presenta alteraciones.

La técnica y experiencia del médico explorador tienen un claro impacto en la visualización del cálculo. Genera imágenes ecográficas hiperecoicas y presencia de sombra acústica posterior. En la nitidez de la visualización influyen tanto el tamaño del cálculo como el tipo de transductor empleado. Incluso en localizaciones favorables, puede ser complicado evidenciar su presencia, pues múltiples patologías pueden simular un cálculo renal (gas intrarrenal o calcificaciones de la arteria renal, entre otras).
