**ARQUEOLOGÍA SUBACUÁTICA EN PUERTO COLOMBIA.  
AVANCES SOBRE EL VAPOR *PRINZ AUGUST WILHELM* \***

*Underwater Archaeology in Puerto Colombia.  
Advances on the Prinz August Wilhelm Steamship*

*Juan Guillermo Martín,<sup>1</sup> José Manuel Espinosa,<sup>1</sup>  
Eduardo Roa,<sup>2</sup> Elías Blanco,<sup>3</sup> Julián Blanco<sup>3</sup>*

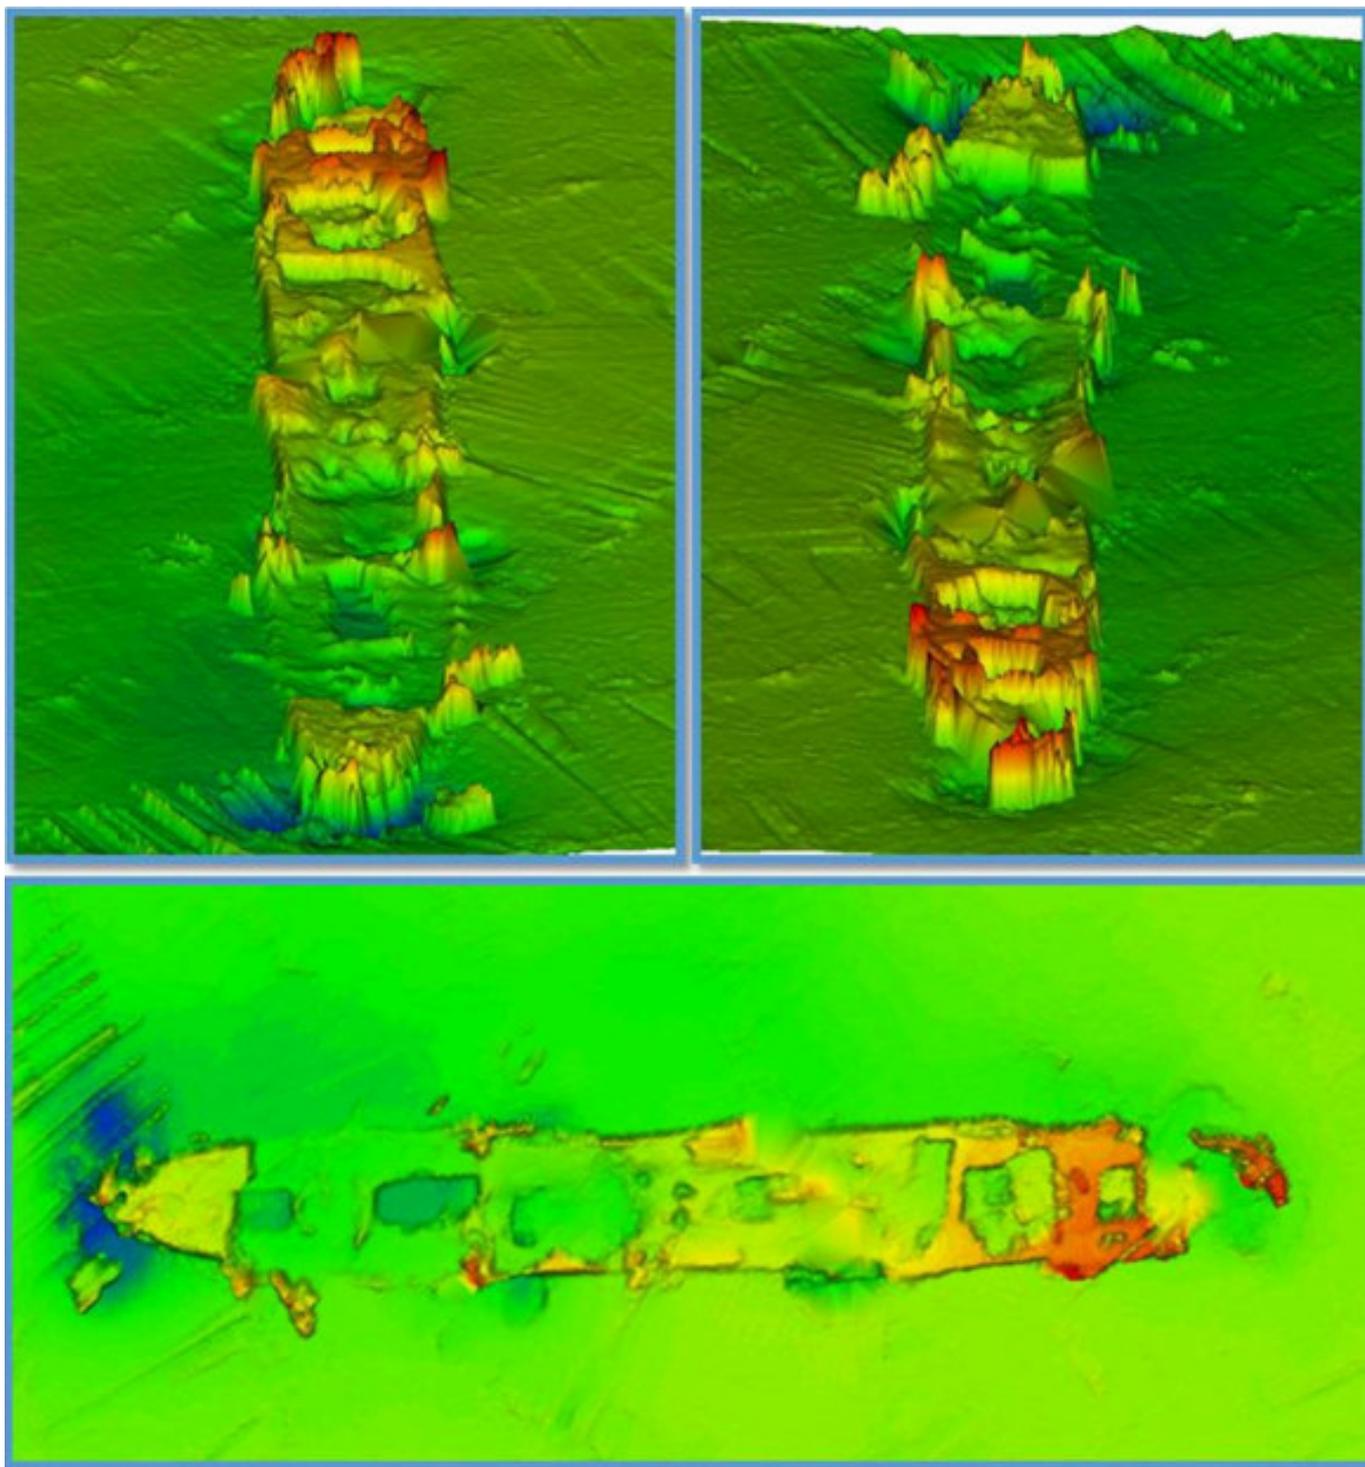
Figura 3. Levantamiento del PAW con multihaz.

Como resultado del levantamiento arqueológico, se logró cubrir toda el área del naufragio, un total de 8400 m<sup>2</sup> (fig. 3). El PAW se encuentra adrizado (sentado sobre la quilla) a 500 m de la costa de Puerto Colombia. La zona que presenta mayor erosión por las corrientes es la ubicada en la proa, cuya tonalidad es azul y donde la profundidad alcanza 10.7 m. La borda de la proa tiene una profundidad media de 5.5 m. El fondo marino al oeste del pecio se encuentra a una profundidad media de 8.0 m, mientras que al este solo tiene 6.0 m. Por su parte, la zona que más sobresale del vapor es la popa, en donde la profundidad llega a tan solo 2.2 m.

De igual forma, el levantamiento con multihaz confirma el efecto que se ha generado con las corrientes, un aumento de la sedimentación en el oeste y un avanzado proceso erosivo hacia el este, en torno a la proa. Esta situación, sumada al estado actual del casco, supone un riesgo para la integridad del pecio, por lo que

se hace necesaria la implementación de medidas para su conservación. No cabe duda del potencial que tiene la bahía de Puerto Colombia para adelantar un estudio completo de paisaje cultural marítimo y patrimonio cultural sumergido, dada su intensa actividad portuaria desde finales del siglo XIX y principios del XX. Un proyecto integral en la bahía que incluya un inventario completo de este patrimonio, así como un estudio oceanográfico detallado, permitirá diseñar una alternativa ambientalmente sostenible que redunde en la preservación de los restos arqueológicos que allí se encuentran y en paliar los severos procesos erosivos que sufre la línea de costa, los cuales se han venido combatiendo, durante décadas y de forma equivocada, con espolones (Rangel 2009).

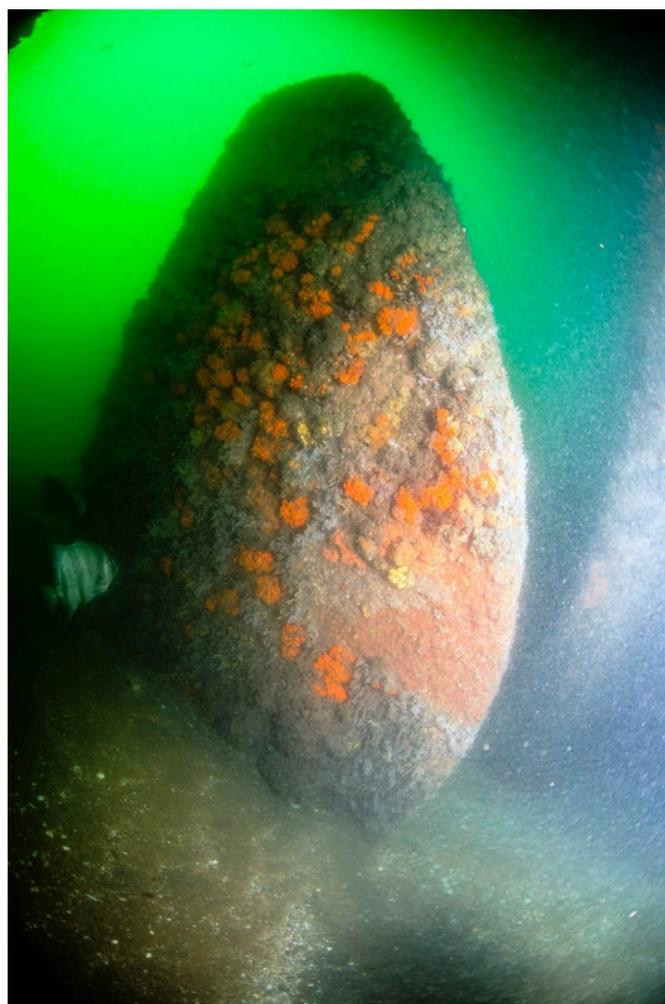
Figura 4. Estado actual de la propela del PAW (foto: Santiago Estrada).

ciones y estado de conservación (fig. 4). Aunque en términos generales el antiguo vapor se encuentra preservado, la inspección visual pudo verificar el debilitamiento del casco hacia la proa, debido a las corrientes marinas. A ello se ha sumado la actividad de expolio a la que ha estado expuesto. Durante décadas ha sido sistemáticamente utilizado para extraer materiales de bronce y cobre, así como diversos objetos que se comercializan en el puerto (Yidi y Mendoza 2014).
