# Sistema estructural del castillo de Almansa

Joaquín Fco. García Sáez

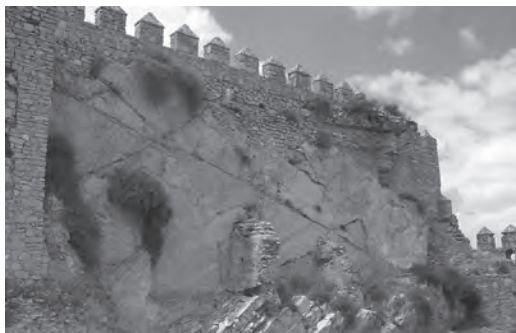
Figura 4  
Restos de arranques de arcos diafragmáticos

Es por esto por lo que, vistos los restos que nos encontramos al inicio de la intervención, en la construcción de esta parte del Castillo, se recurre a la realización de una estructura de arcos diafragmáticos para salvar la cobertura de este espacio, estructura de la que nos encontramos los arranques de los arcos apoyados en la roca (Figura 04 y Figura 05), y que es comúnmente utilizada en los siglos XIII y XIV, cuando se supone que se realizó esta estructura, parece ser que promovida por Don Juan Manuel que fue propietario del Castillo (García Sáez, 2019), encontrando ejemplos de la misma tipología constructiva en el entorno inmediato, como la ermita de San Antón de Almansa o en castillos de su propiedad como el de Alarcón (Figura 6). Se disponen los arcos diafragmáticos que salvan unas luces más grandes y sirven de apoyo, ahora sí, de unos rollizos de madera que se disponen perpendiculares a los arcos y sobre ellos se apoyará el cerramiento de la cubierta.

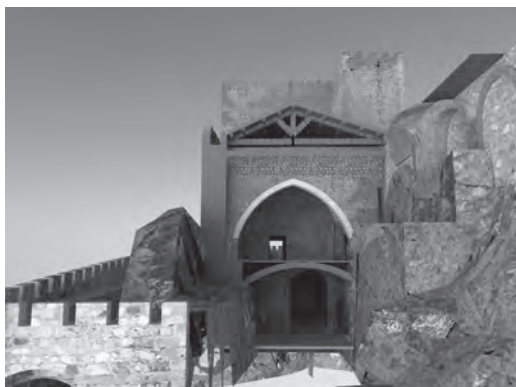
Figura 5  
Imagen de la recreación de la construcción de los arcos diafragmáticos (García Sáez 2017)

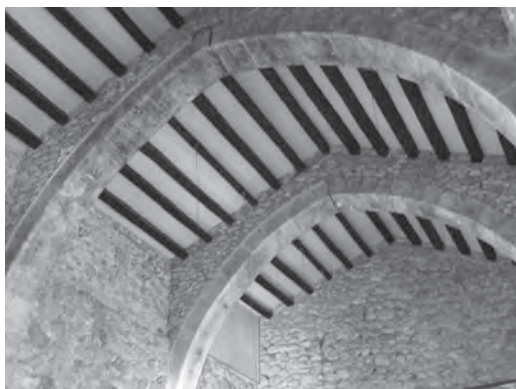
Figura 6  
Nave con arcos diafragmáticos en el Castillo de Alarcón

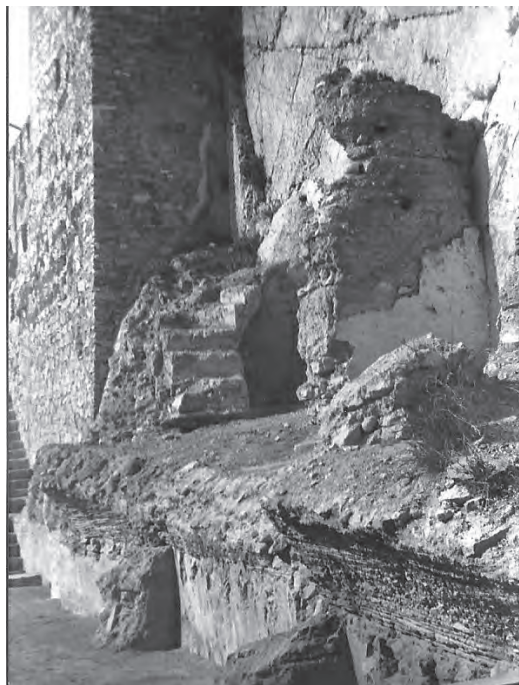
Figura 7  
Arranques de bóvedas coronando muros que surgen del estrato deficiente (rellenos antrópicos)

De esta manera se obtiene el cerramiento cenital del edificio. Pero existen unos muros situados junto a los dos macizos calcáneos del cerro, en la parte inferior del recinto, completamente independientes de la estructura que se ha descrito para la realización de la cubierta del edificio que, en fotografías antiguas, están coronados por los restos de una bóveda (Figura 7). Estos muros ya no están apoyados en los estratos duros calcáneos sino en el estrato central, anteriormente descrito de naturaleza yesífera y cubierto de rellenos antrópicos de características deficientes desde el punto de vista estructural.

Esto nos lleva a la conclusión que estos muros como elementos aislados no son unos elementos estructurales independientes, sino que forman parte de un elemento estructural más complejo formado por dos muros dispuestos cada uno junto a los dos macizos calcáreos del cerro unidos por su parte superior por una bóveda.

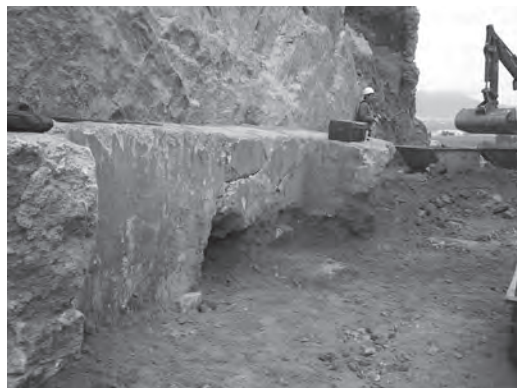
Figura 8  
Tramo de muro apoyado en rellenos antrópicos

Arrancan directamente desde el terreno sin un elemento intermedio que se comporte como una zapata, rezarpa o escarpia a modo de cimentación que distribuya las posibles cargas de una edificación para que se transmitan al terreno y éste, en particular, como se viene comentando, no es un terreno estructuralmente resistente, sino que se trata de unos rellenos antrópicos cuyo valor de resistencia es prácticamente nulo (Figura 8). Incluso debajo de alguno de estos muros existe un vacío del terreno a modo de cueva (Figura 9).

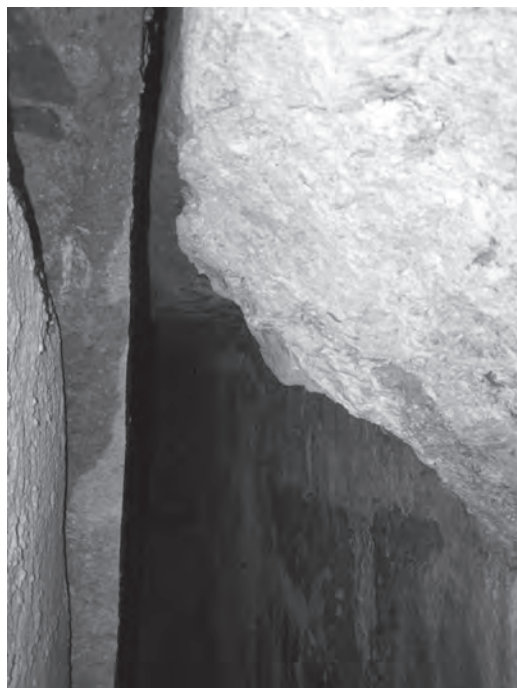
Figura 9  
Tramo de muro apoyado «en el aire»

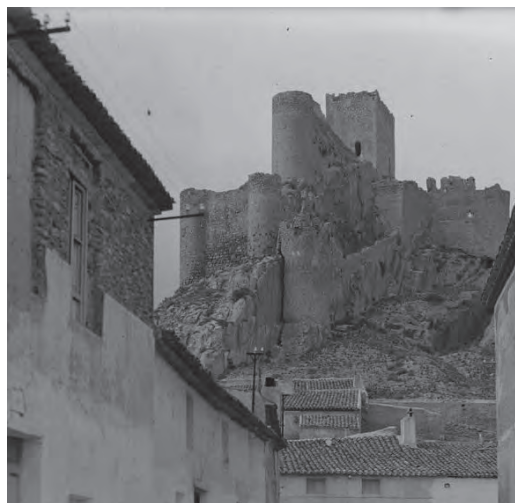
Figura 10

Grieta entre torre T5 y resto del Castillo (Archivo Histórico Municipal de Almansa. Colección Loty 1927)

En las fotografías de principios de siglo XX nos encontramos una grieta en la que se ha denominado como torre T5 en la fachada sur del Castillo consecuencia de un movimiento del estrato donde se apoya esta torre respecto al resto del Castillo que queda en su parte occidental.

El estrato donde se apoya la T5 se desplaza hacia la derecha, que es la dirección este.

Este desplazamiento se aprecia uniforme en toda su dimensión vertical y es de alrededor de unos 40 cm, por lo que se entiende que el movimiento es un desplazamiento, no una basculación ni un asiento diferencial (Figura 10).

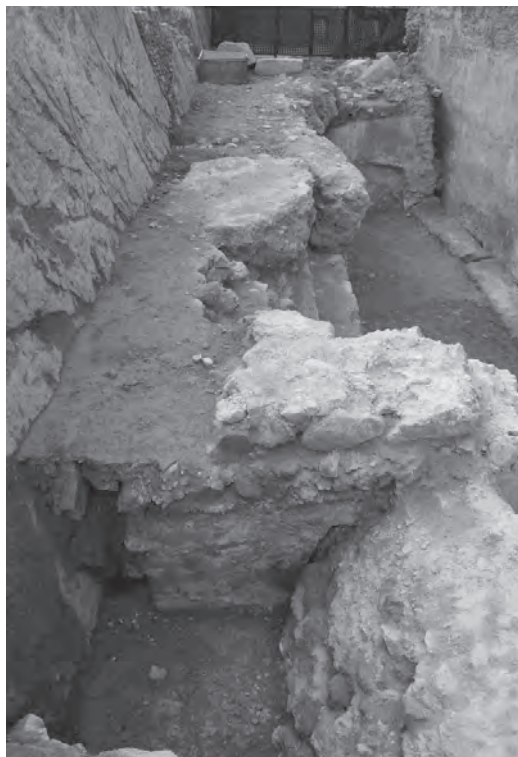
Figura 11  
Elemento estructural intermedio separado de la laja este

En la excavación del estrato deficiente, nos encontramos con que los restos de las construcciones (muros) que aparecen en este estrato situadas en su lado este, no están adosadas a la laja que confina los rellenos antrópicos. Están separadas aproximadamente 40 cm de la laja calcárea que es la misma donde se apoya la T5 (Figura 11).

Esta separación entre los elementos estructurales y la laja calcárea recorre en su totalidad todo el límite del estrato deficiente con la laja este que lo confina por ese lado. Al estar separados los elementos constructivos de la laja, nos indica que esta última se ha desplazado respecto a los primeros pero, evidentemente, no ha sido por el empuje de los elementos constructivos sobre ella porque, además de ser insignificantes frente a su inercia, en ese caso permanece-

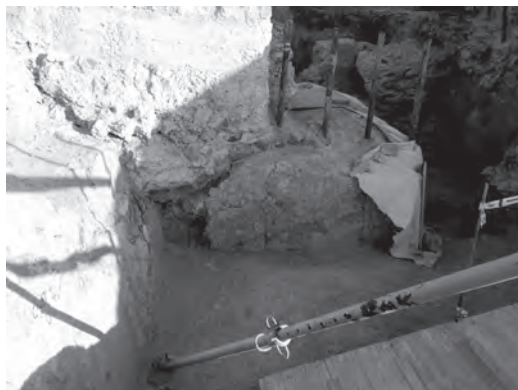
Figura 12  
Arranque de torreón situado en la esquina noreste del Castillo junto a la laja este y separado aproximadamente 40 cm de ella

Así están separados en toda la longitud norte-sur del Castillo desde la torre T5 situada en el extremo sur del Castillo hasta la torre T3 situada en el extremo norte del mismo (Figura 12).
