## Interesantísimo hallazgo de una bóveda

### romana en la línea de Sevilla

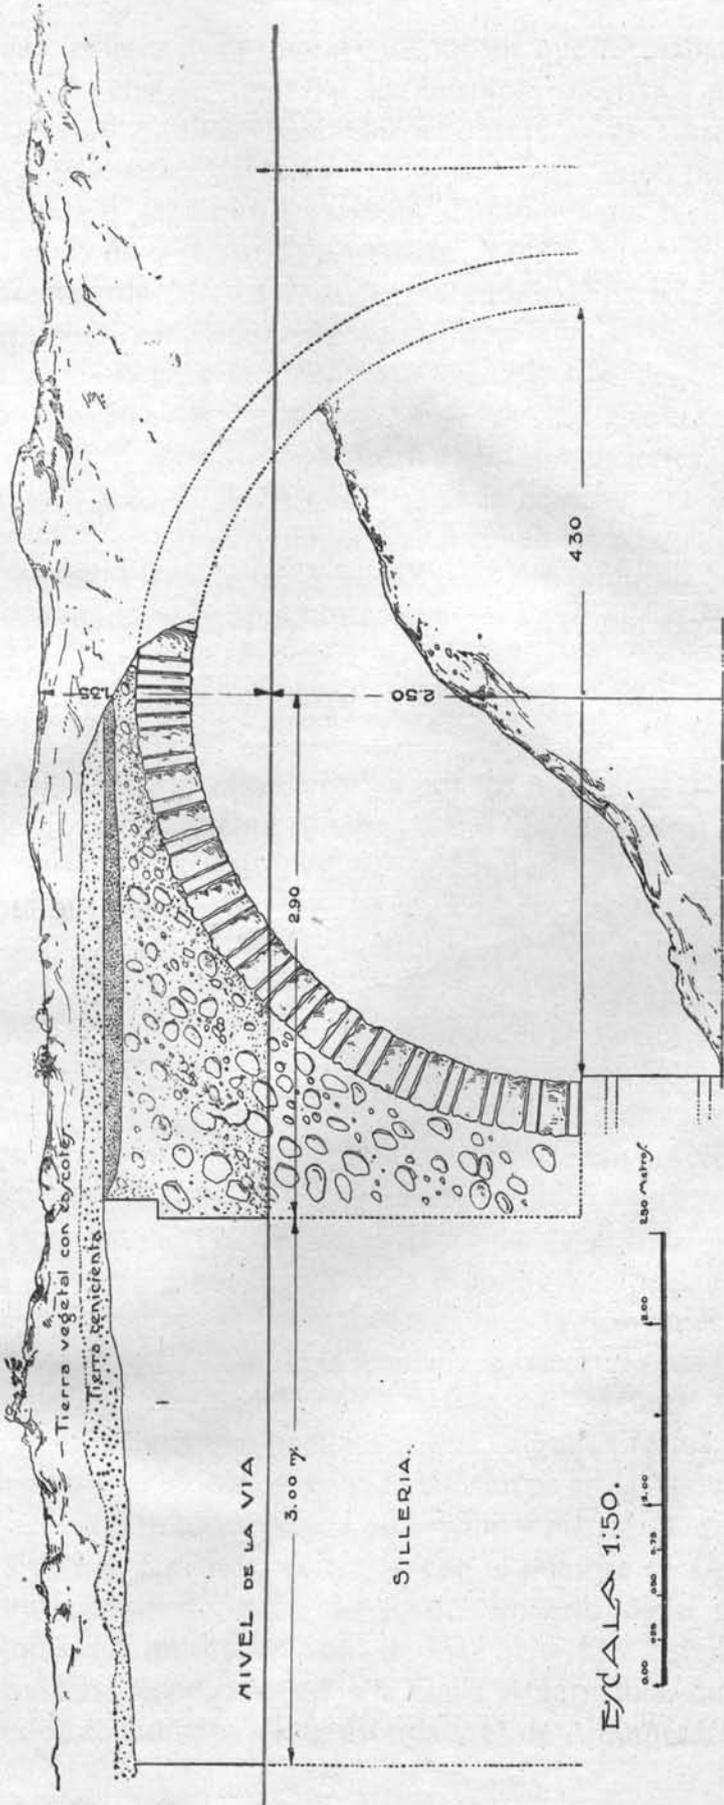
La rosca de la bóveda se apoya directamente sobre el muro, el que en la parte descubierta ofrece un ligero resalto sobre ella, y está construido a lo menos en la parte superior con hiladas sencillas de ladrillo y piedra de sillería. La bóveda arranca de una hilera de ladrillo y sigue este material alternando en hiladas sencillas con las dovelas de piedra, hasta llegar a la clave formada por cinco hiladas de ladrillo. El espesor de la rosca es de 0'30 m. Por el intradós de la bóveda se nota gran irregularidad en las juntas, tanto de la piedra como del ladrillo, coincidiendo unas veces, alternando otras, pero siempre con gran irregularidad.

El relleno entre la rosca de la bóveda y los machones de contención, está hecho con mampuesto, y es de notar que según las medidas obtenidas sobre el nivel de la vía, que es lo único que pudimos estudiar, continuando la vertical que separa el mampuesto de los sillares, el arranque de la bóveda debe estar separado de los machones y relleno el hueco consiguiente con el mampuesto en la forma que con puntos señalamos en el adjunto croquis.
