**ESTUDIO SOBRE ONCE CASAS
ANDALUSÍES DE SIYÂSA**

Julio Navarro Palazón

Pedro Jiménez Castillo

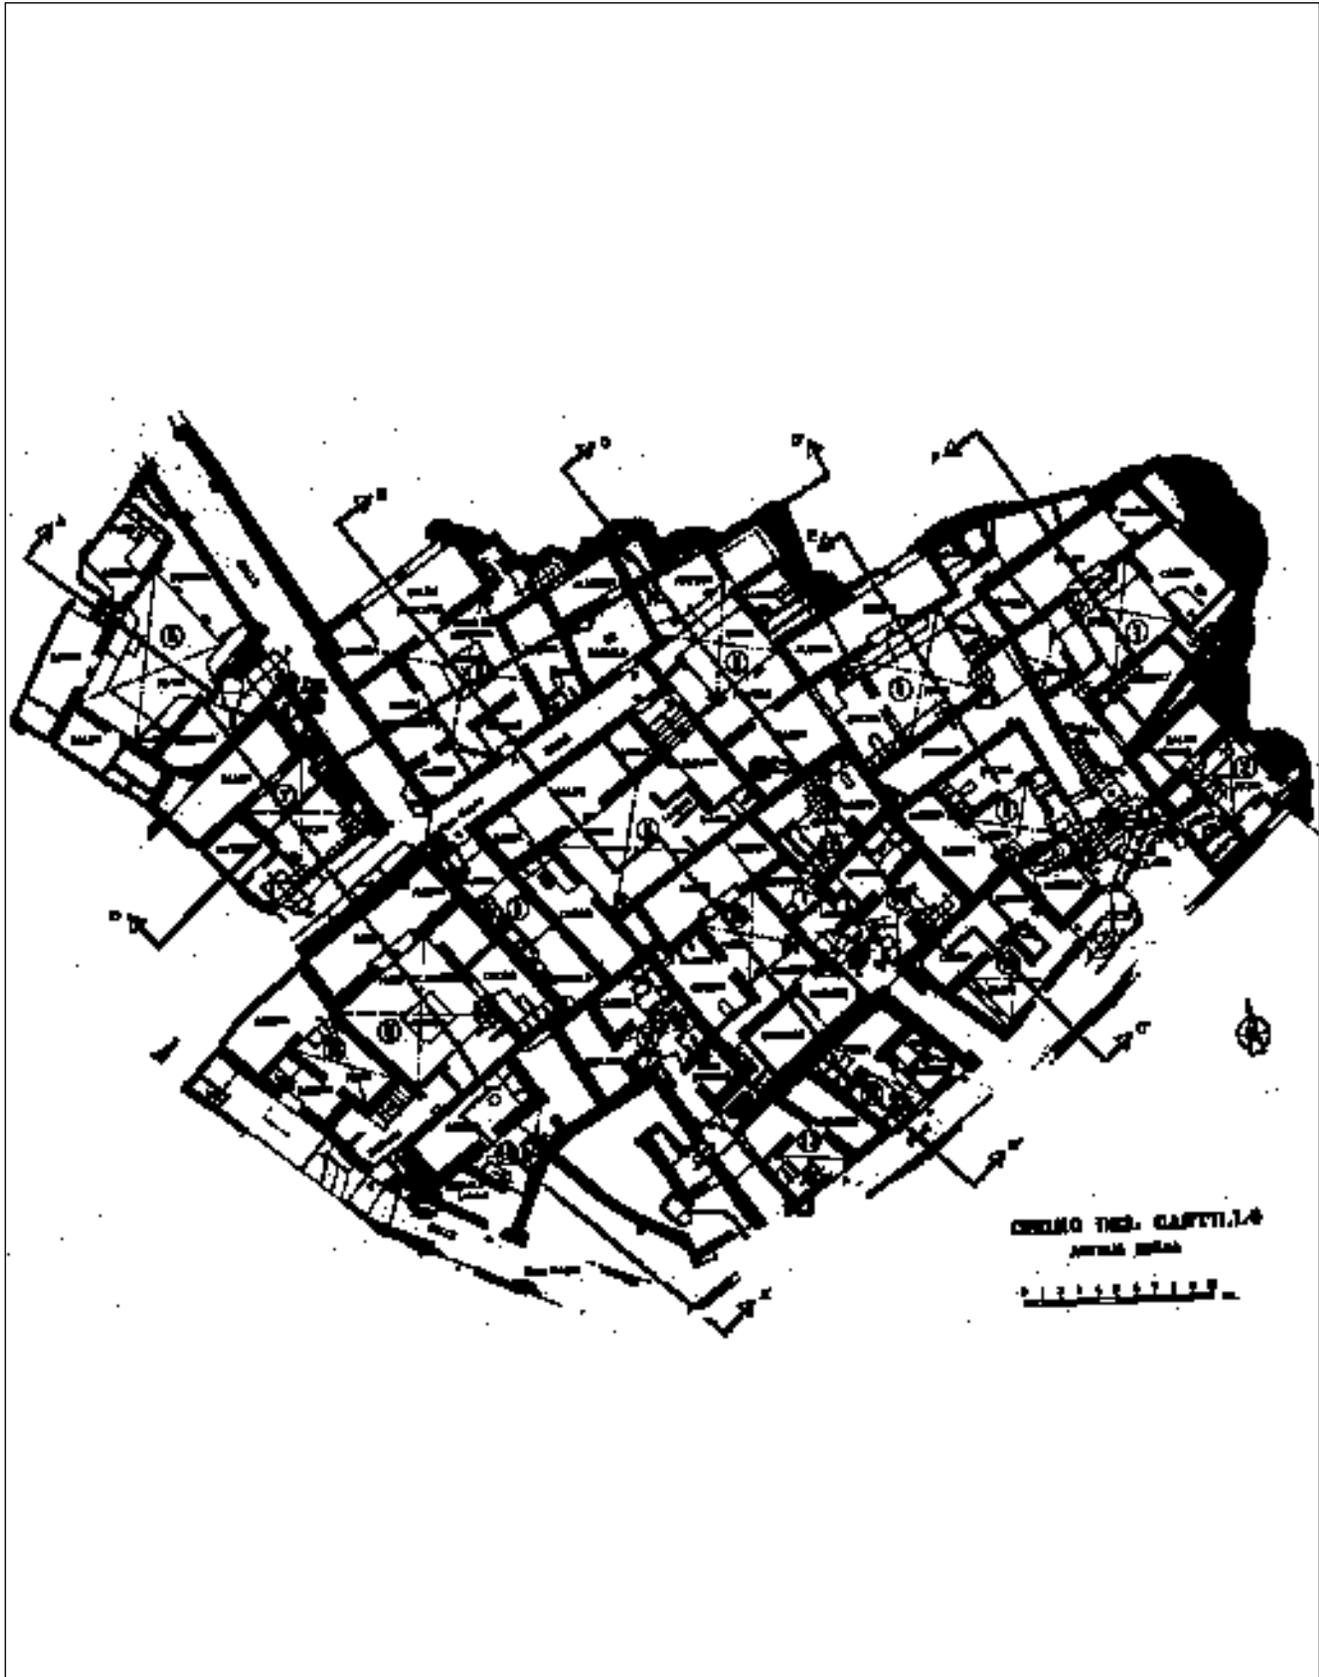
Fig. 1.- Planta general del caserío excavado con inclusión de las últimas aportaciones obtenidas tras la campaña de consolidación de 1993. En este plano también se indica la situación de las secciones representadas en la figura 15.

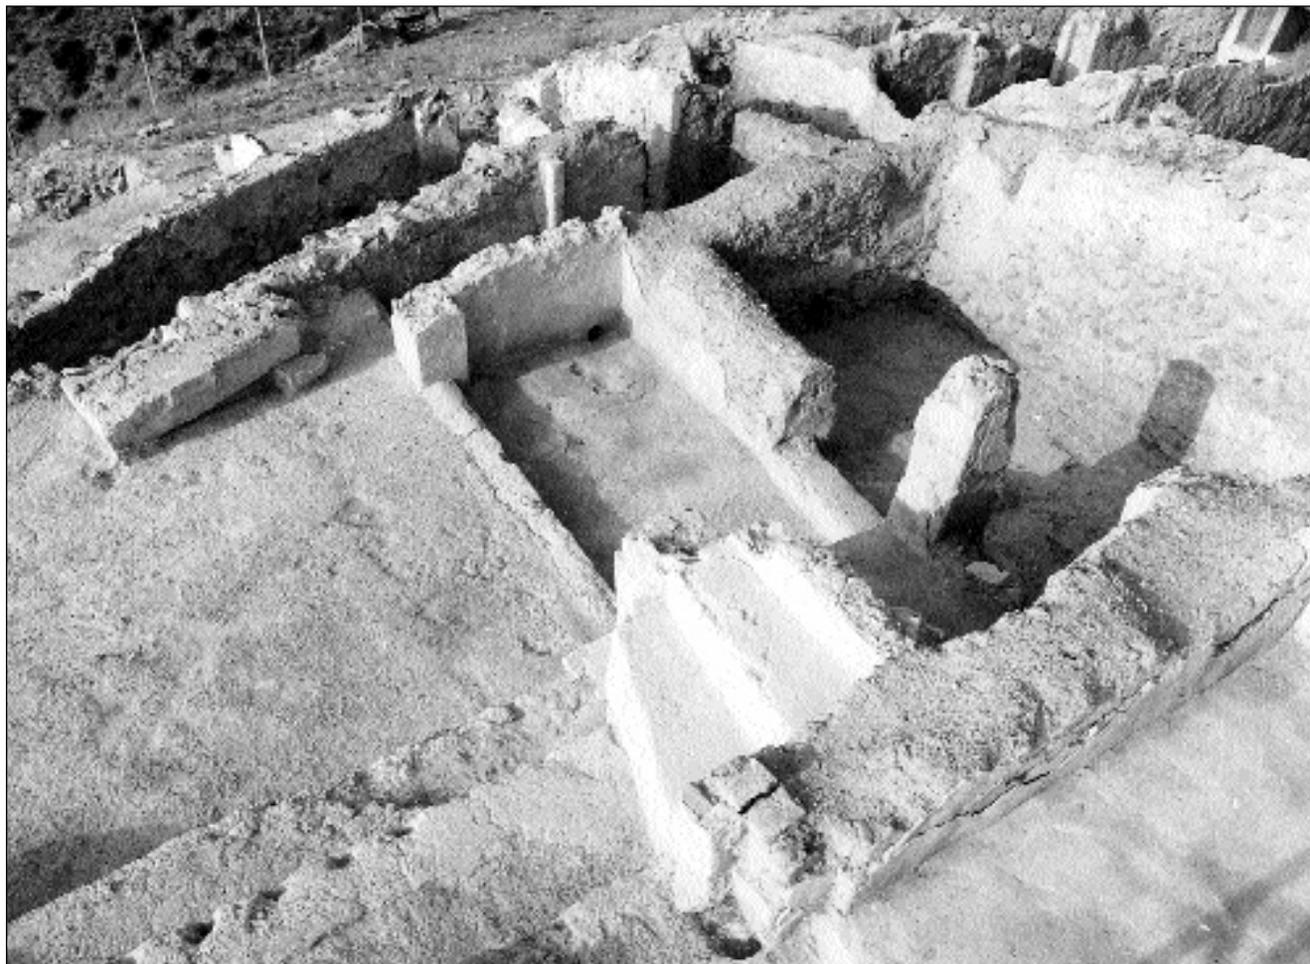
Fig. 3.- Casa nº 1. Foto tomada desde el salón Norte. En primer término el arranque de la escalera; a la izquierda el patio y a la derecha la crujía occidental con el pórtico y el patinillo, ambos con sus respectivos desagües en el muro frontal.

El pórtico se halla, curiosamente, a una cota inferior respecto al patio, aunque este último sería el espacio más bajo en todas las viviendas (fig. 3). Ello parece deberse a la importante reforma que se llevó a cabo en este sector de la casa y que comentábamos más arriba: el pórtico conservó, al parecer, la cota del pavimento antiguo, mientras que el resto del patio se sobreelevó. Para impedir la inundación del pórtico, el umbral de su vano central fue dotado de un bordillo de yeso de escasa altura; además, ante la posibilidad de que pudiera salpicar agua en caso de lluvias torrenciales y para evitar que ésta se acumulara, se perforó, a la altura del suelo,

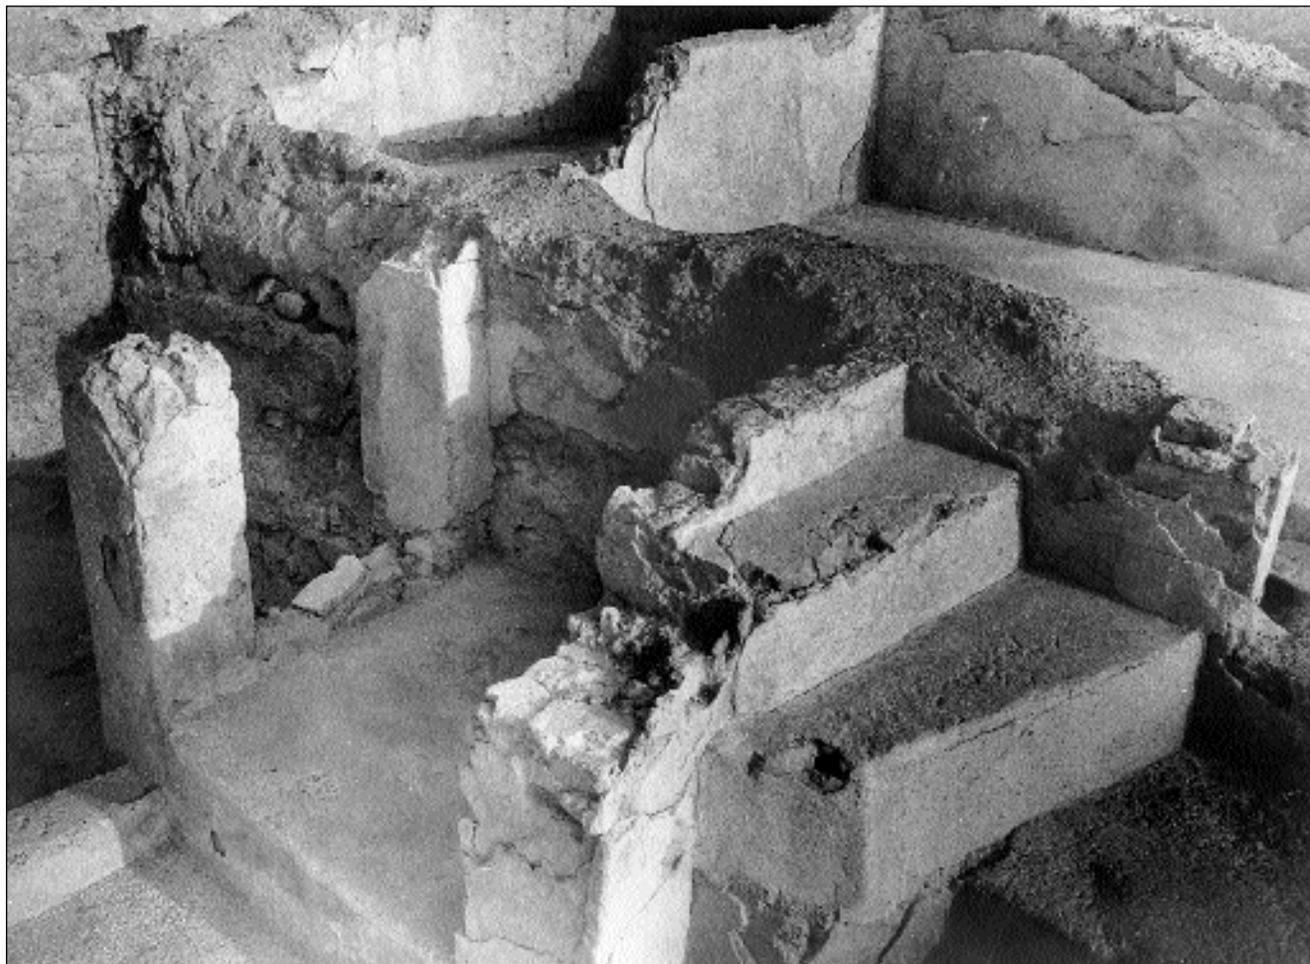
Fig. 4.- Casa nº 1. Detalle del ángulo NW del patio en el que se aprecia el arranque de la escalera y el espacio residual que había bajo su bóveda. En la parte superior, con la puerta trabada, el salón y la alcoba.

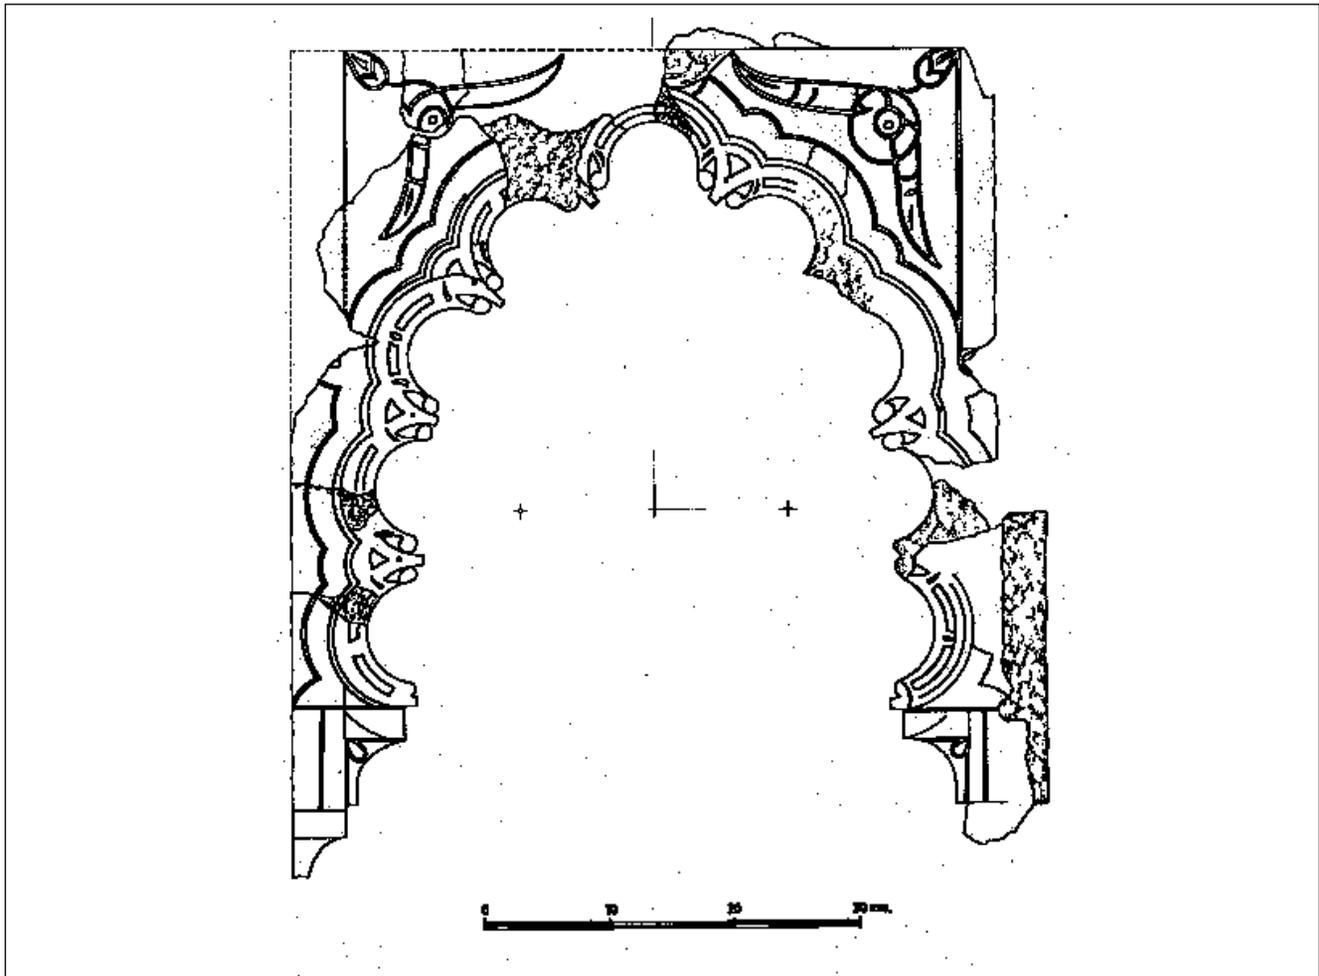
Fig. 5.- Casa nº 1. Arco almohade. Museo municipal de Cieza.

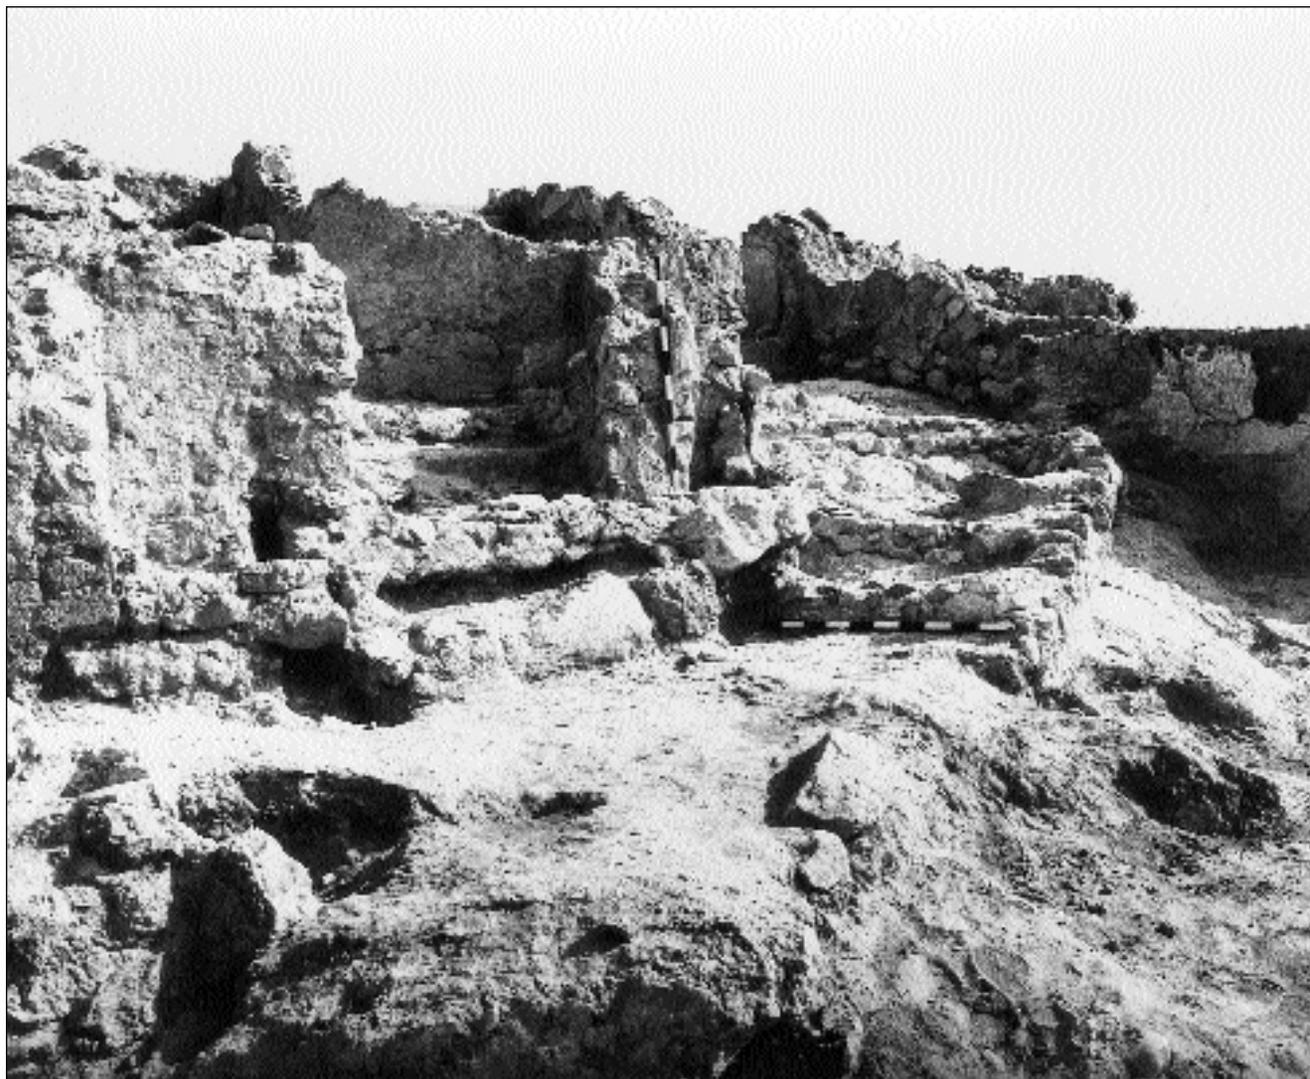
Fig. 6.- Extremo oriental de la calle Sur. A la derecha la escalera de acceso a las casas 1 y 4; en el centro la puerta de entrada a la casa nº 3 y a la izquierda la puerta del establo.

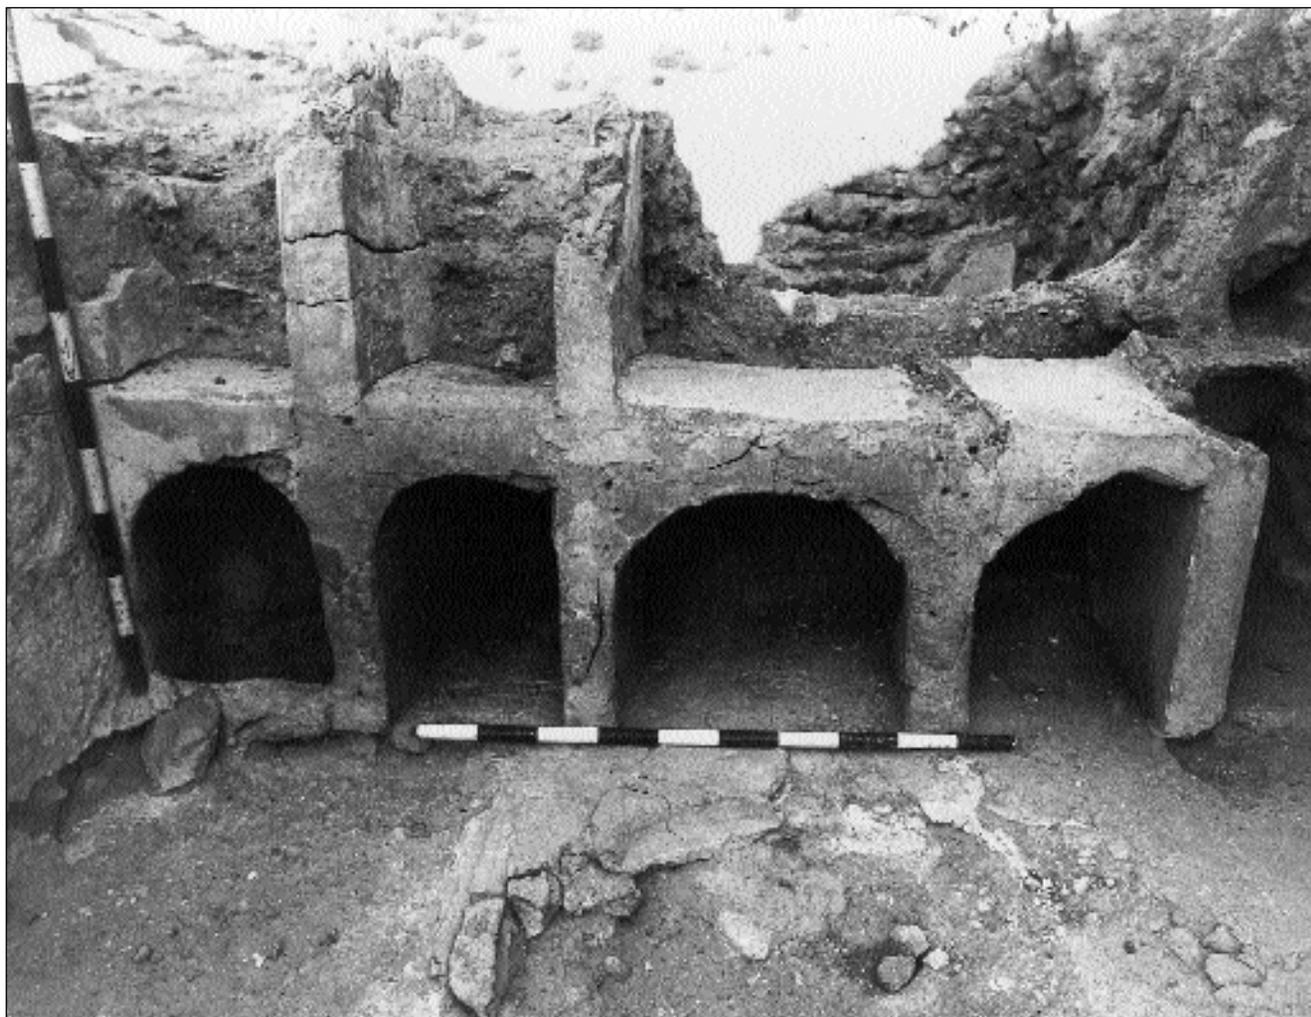
Fig. 7.- Casa n° 3. Estado en el que se encontraba la alacena de la cocina en el momento de su exhumación. En primer término los restos del hogar.

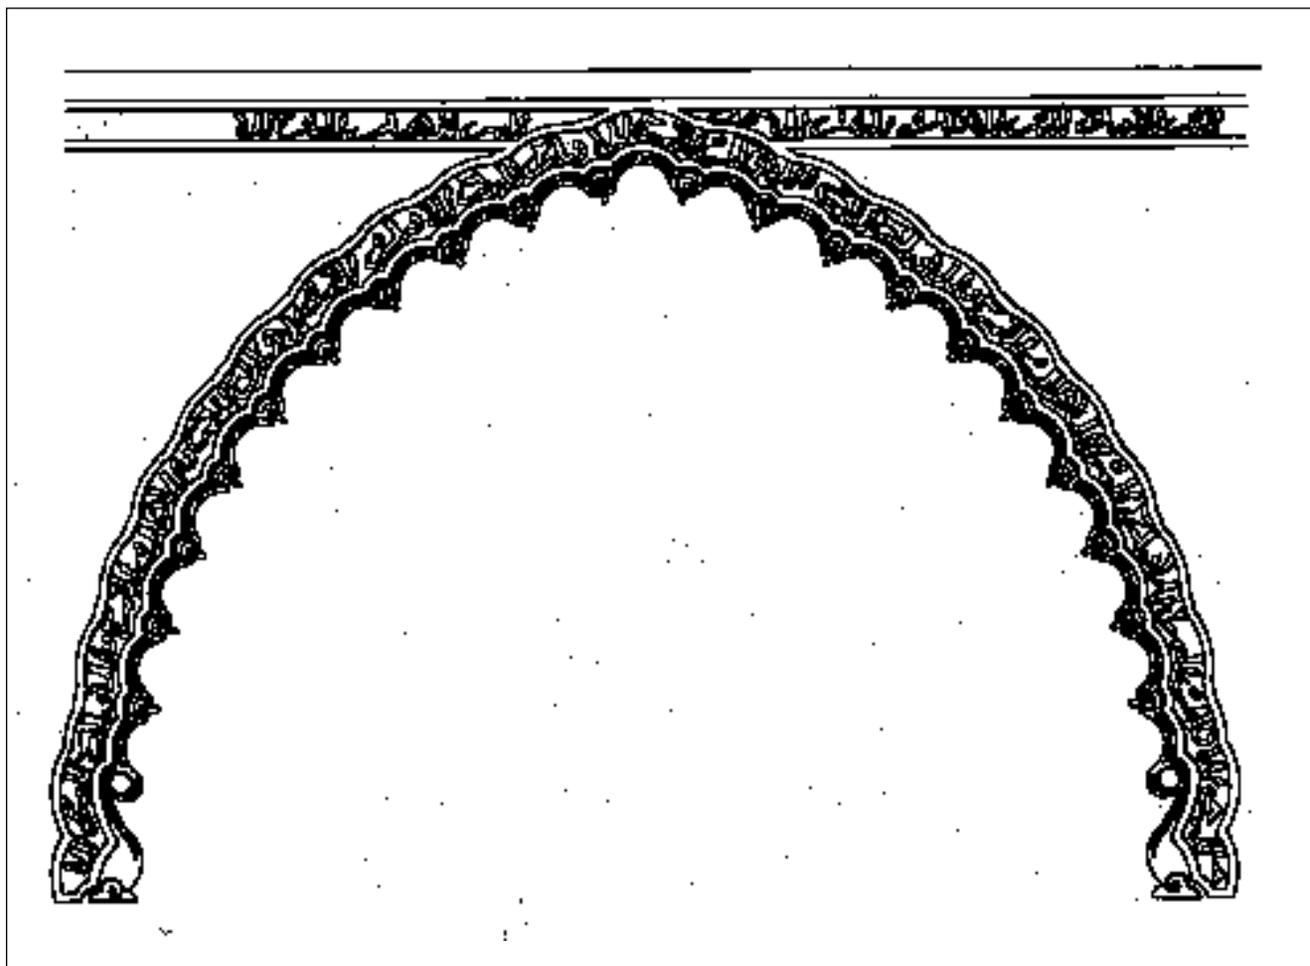
Fig. 8.- Casa nº 3. Arco almohade perteneciente a la alcoba del salón principal. Museo municipal de Cieza.

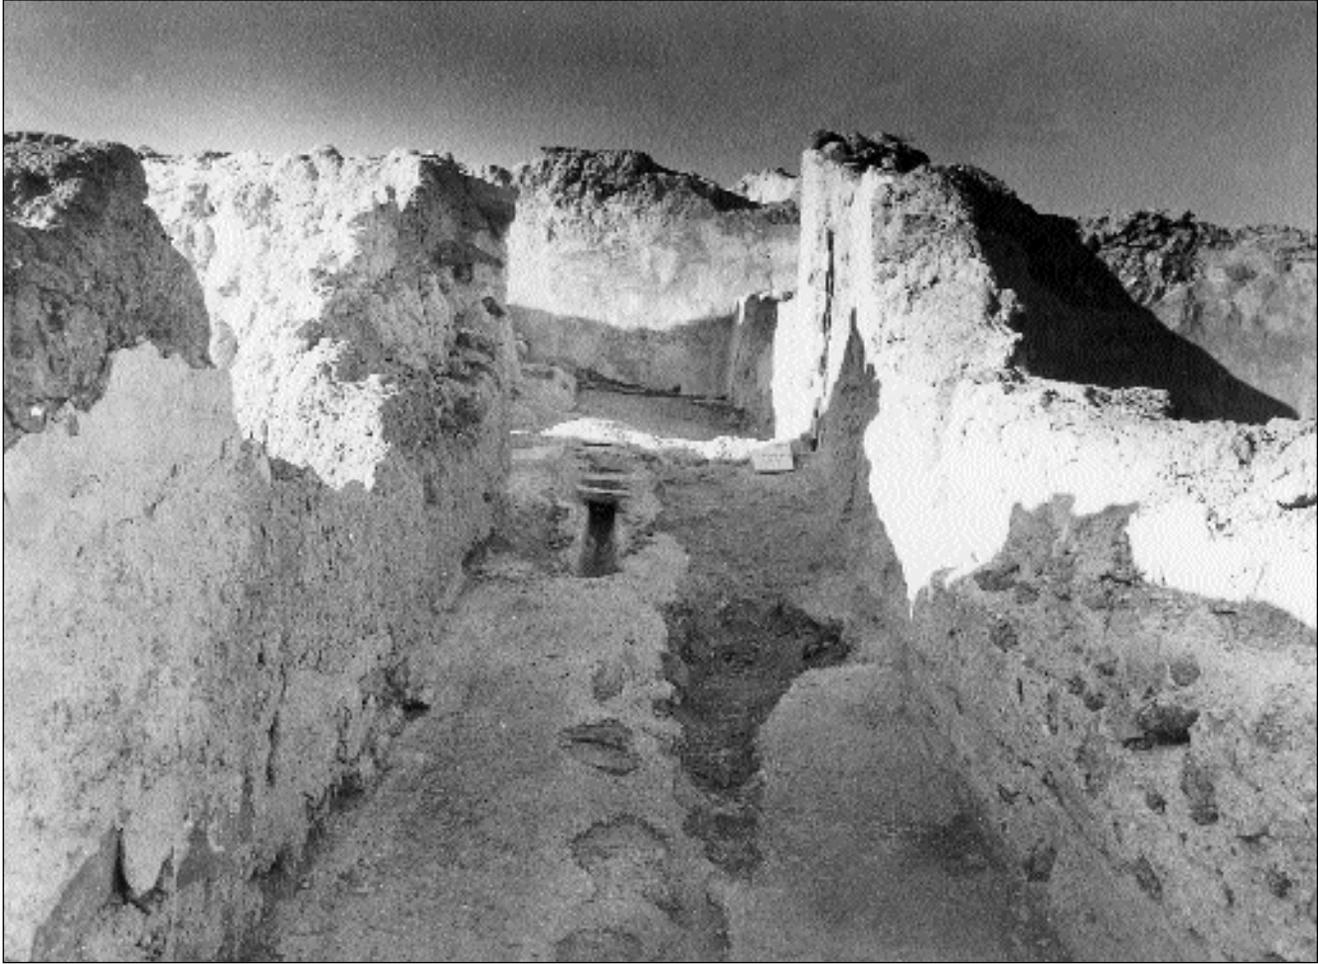
Fig. 10.- Casa nº 4. Pasillo de acceso. Su centro está recorrido por una canalización destinada a evacuar las aguas pluviales provenientes del patio.

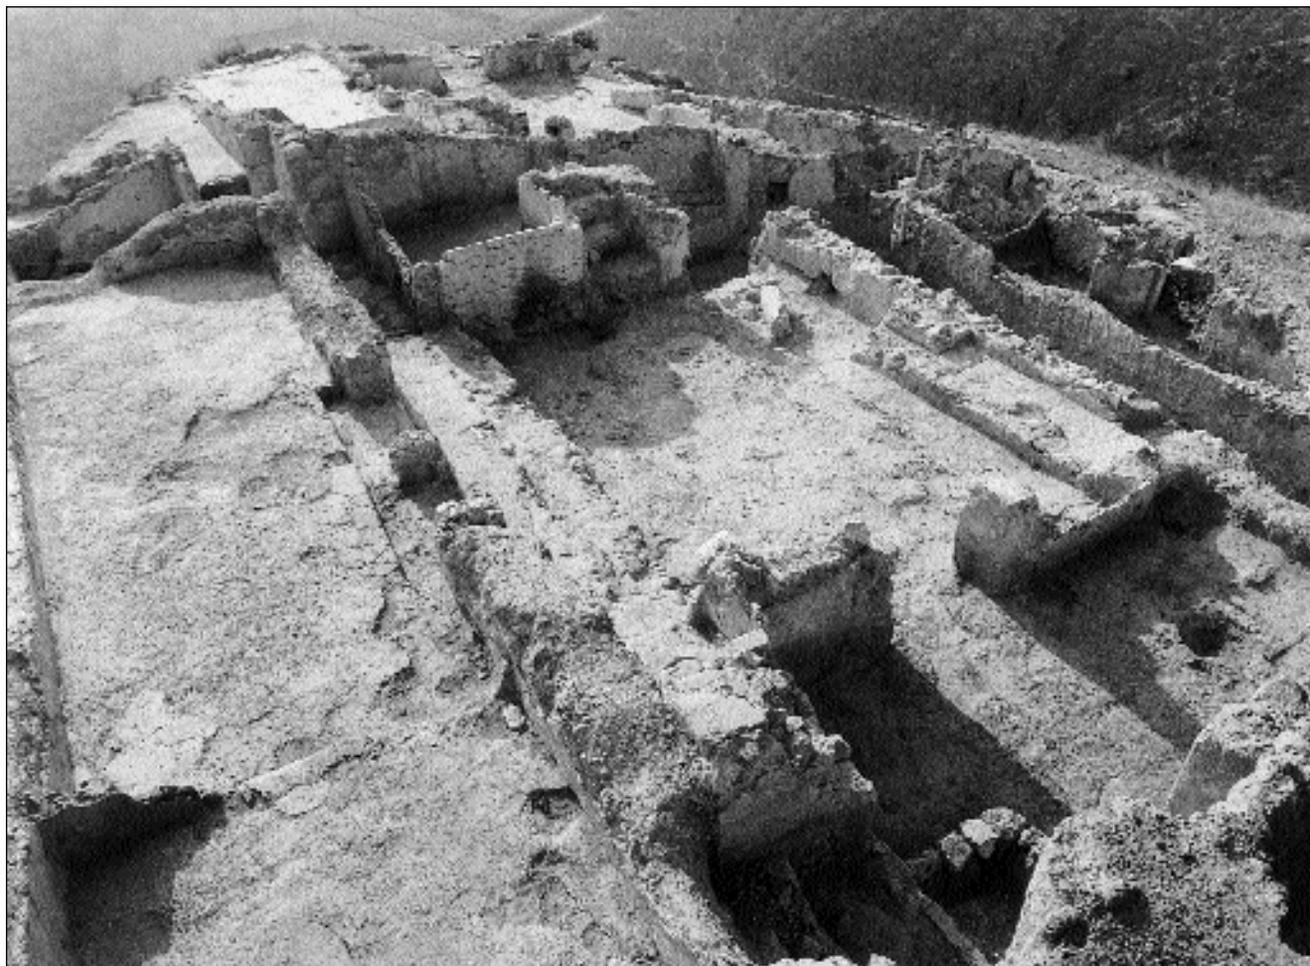
Fig. 11.- Casa nº 4. Vista general desde el ángulo NW. En el centro de la imagen vemos el patio y el graderío que lo comunica con el salón principal.

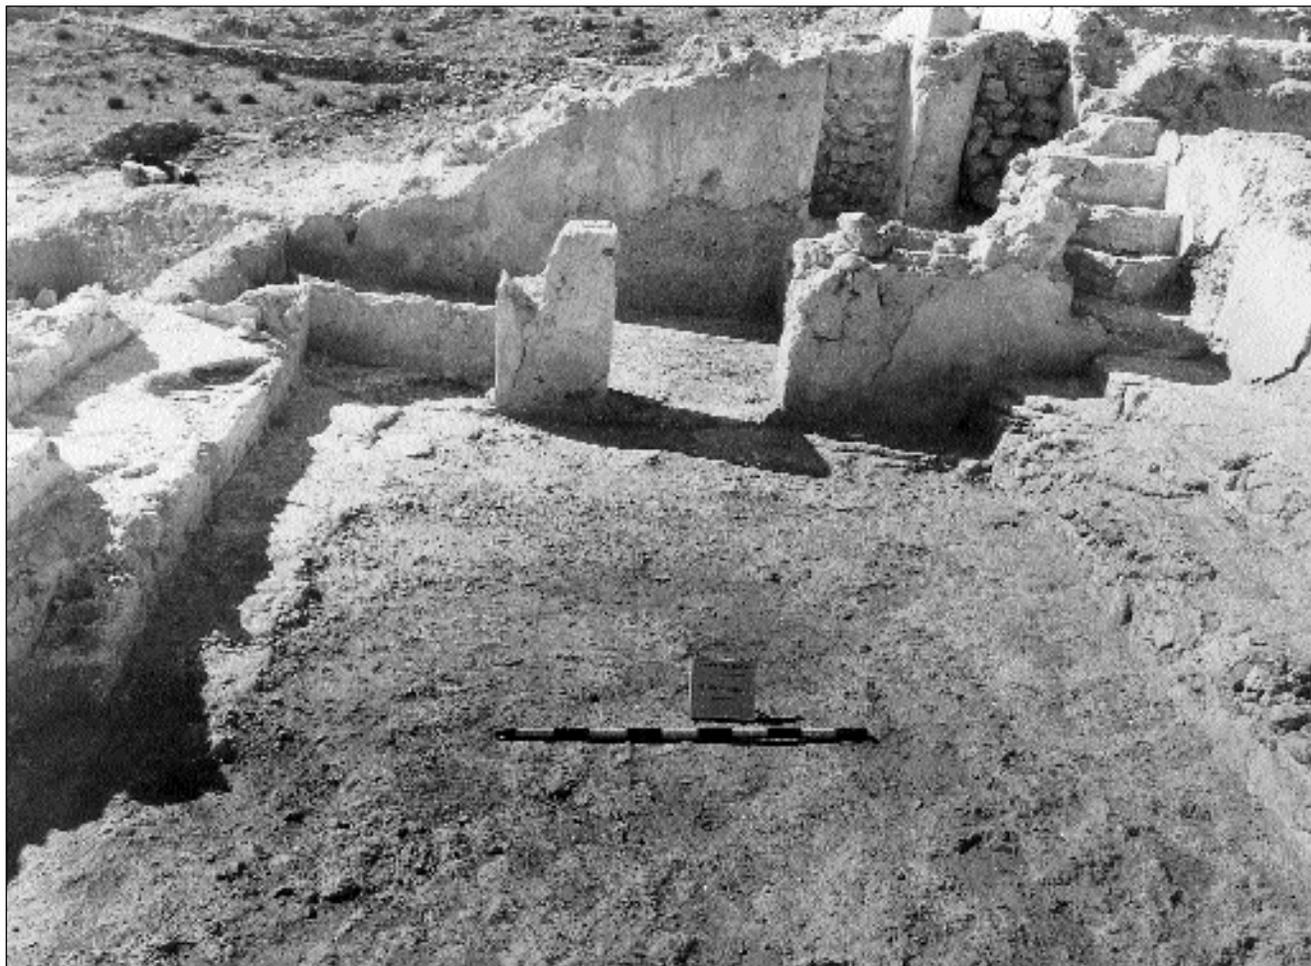
Fig. 12.- Casa nº 4. Crujía occidental vista desde el patio. A la derecha vemos el arranque de la escalera y en el centro el vano de acceso a la cocina. Al fondo, tras la escalera, hay dos antiguas aberturas groseramente trabadas.

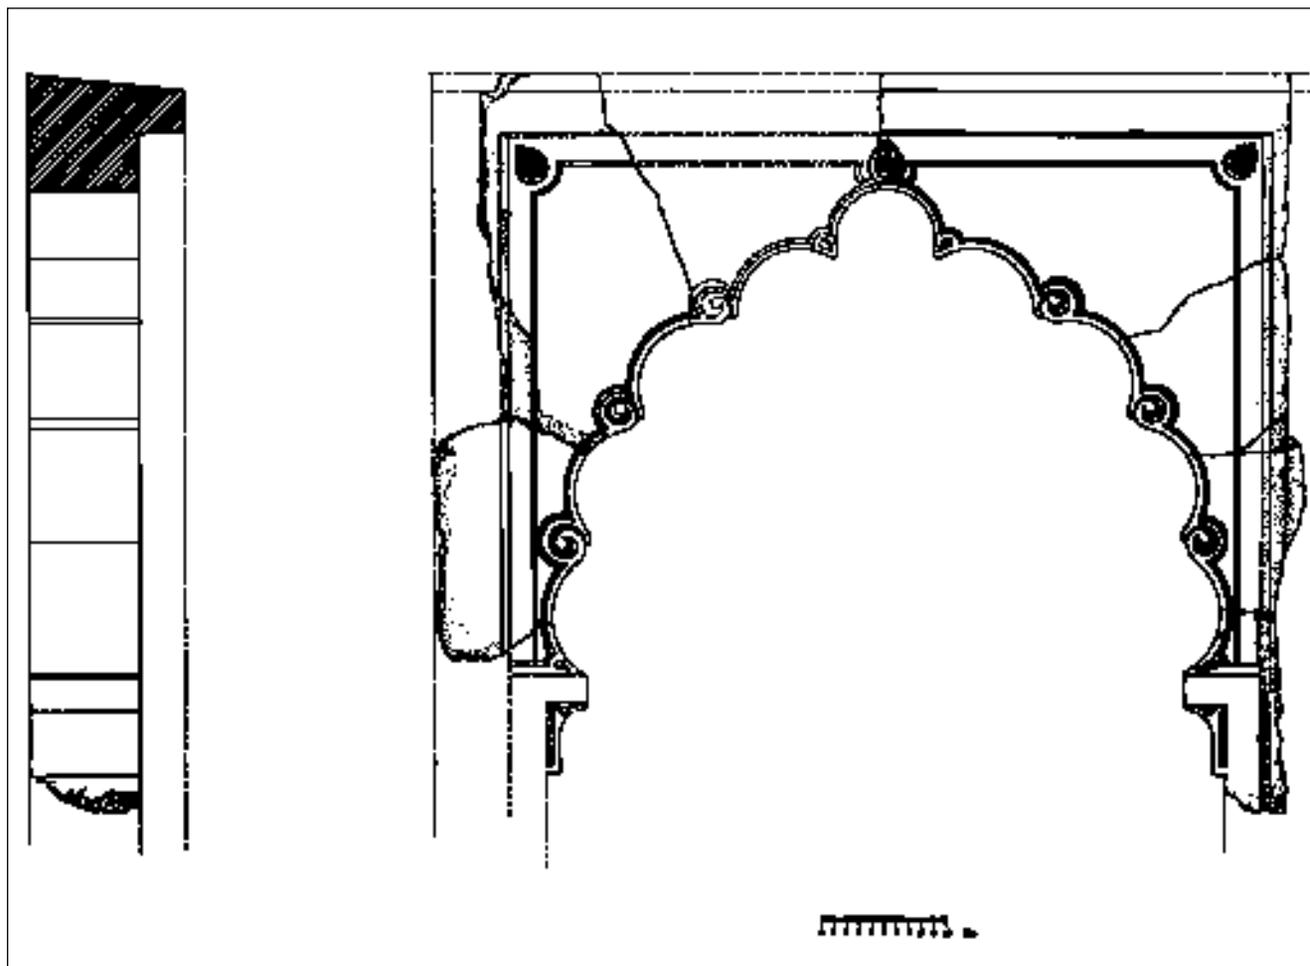
Fig. 13.- Casa nº 4. Arco de hojas almohade. Museo municipal de Cieza.

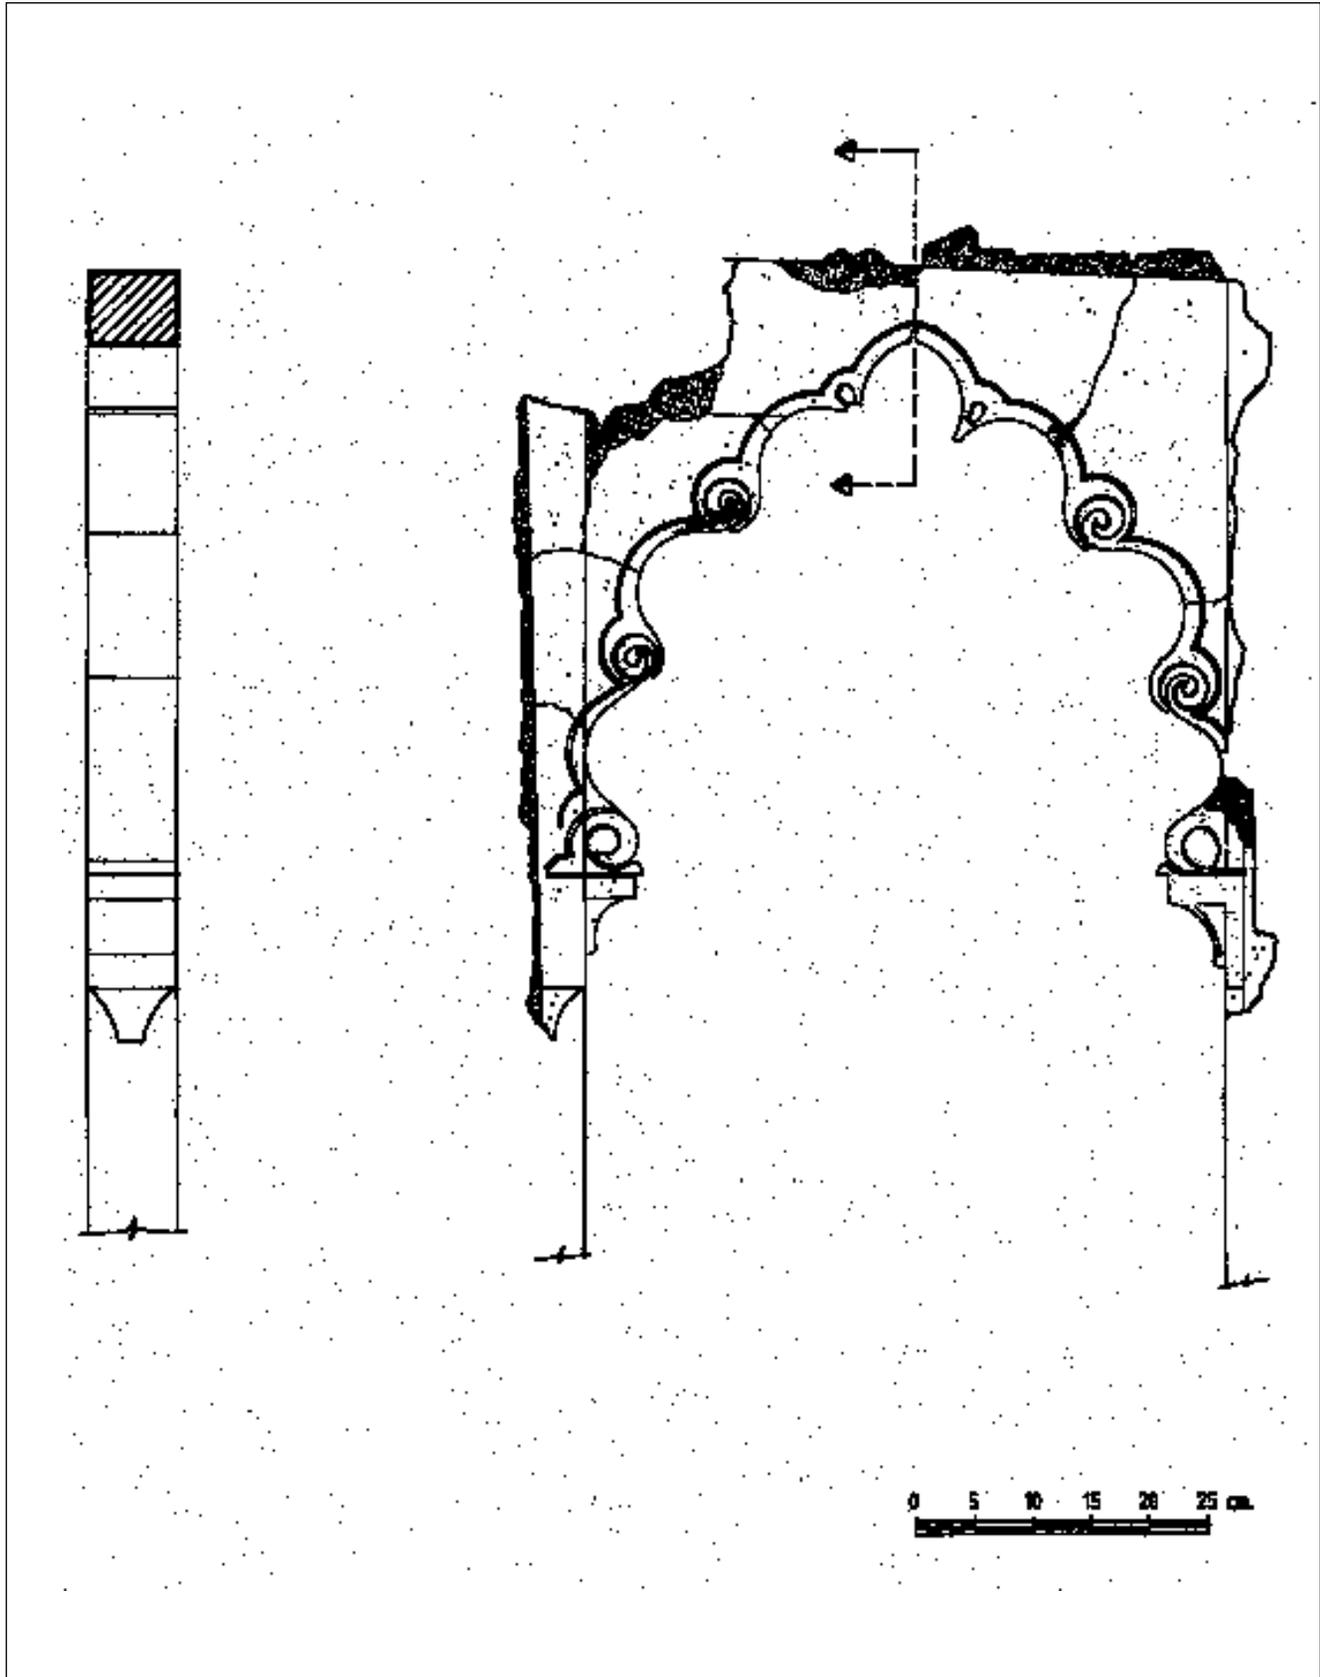
Fig. 14.- Casa n° 4. Arco de hojas almohade. Museo municipal de Cieza.

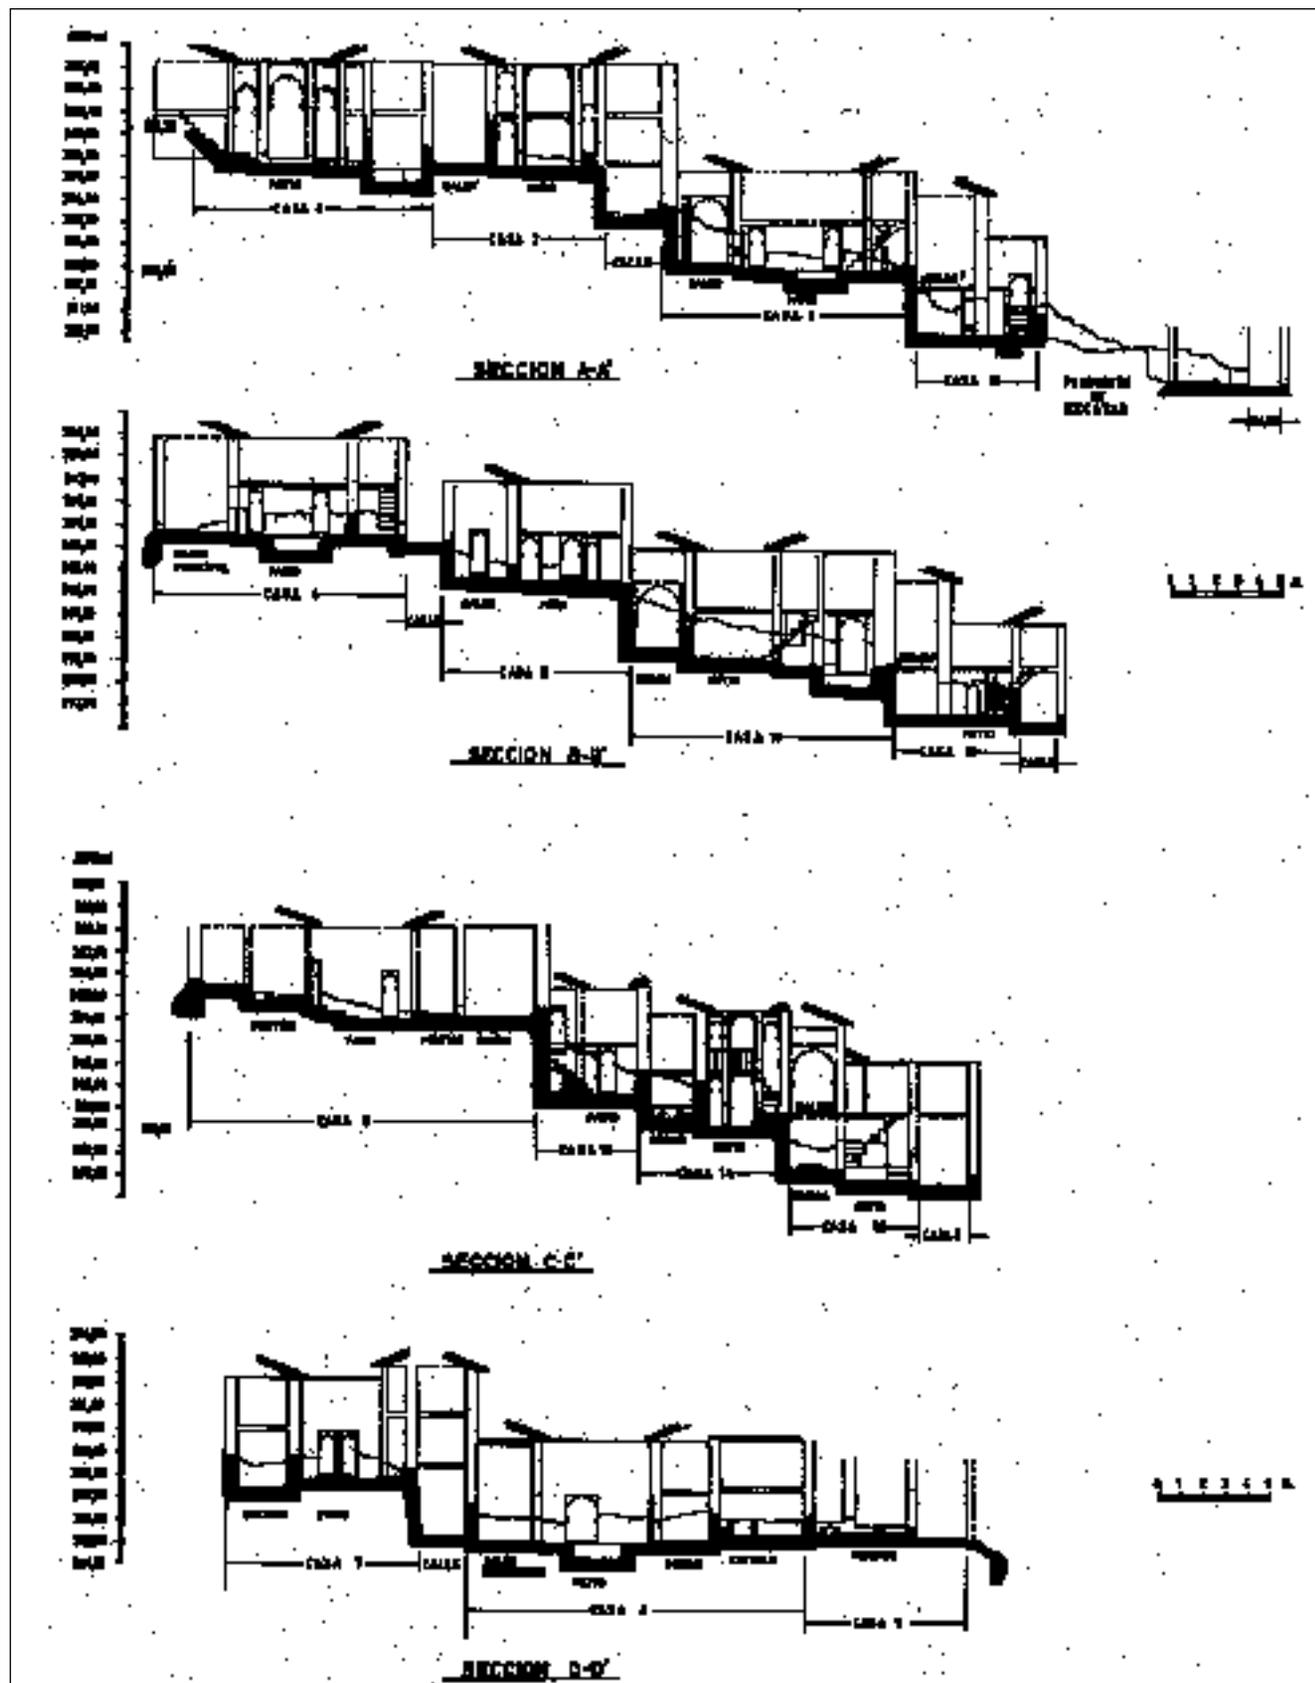
Fig. 15.- Secciones del caserío excavado. Véase su recorrido en la fig. 1.

Al no existir más que una sola escalera, no hay duda de que fue ésta la que posibilitó el acceso a la planta alta. Su ubicación junto al zaguán, aislada del resto de la casa, permitía la circulación en el interior de la vivienda sin necesidad de pasar por el patio. Los peldaños conservados permiten afirmar que la escalera giraba sobre un pilar central mediante al menos tres tramos diferenciados. Arrancaba en dirección Este para después doblar a la altura del tercer escalón hacia el Sur y, tras un corto recorrido, debió de girar hacia el Oeste, alzada ya sobre una bóveda que permitía el paso bajo ella en dirección al establo y a la propia escalera. Ya en planta alta, la crujía oriental se convertiría en un distribuidor que por un extremo permitiría el acceso a la habitación que pudiera haber sobre la calle meridional y, por el otro, daría paso a la galería volada que recorría todo el frente septentrional del patio, terminando en el vano septentrional de la planta alta del pórtico (fig. 15, sección C-C'). Una vez allí, el

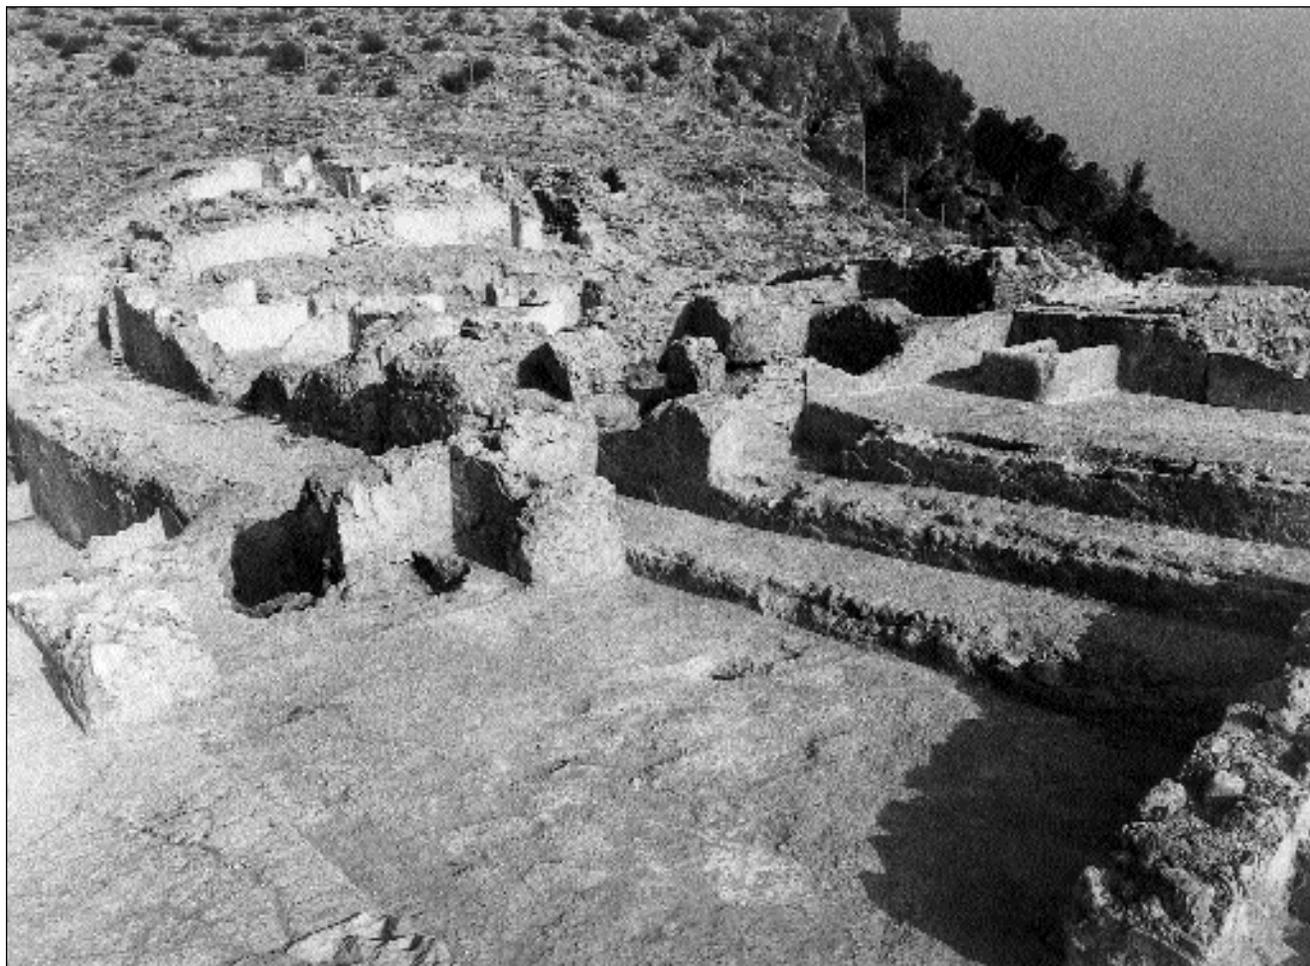
Fig. 16.- Casa nº 5. Núcleo oriental. Vista del frente Norte del patio. En primer término, a la derecha, el graderío y el supuesto tinajero.

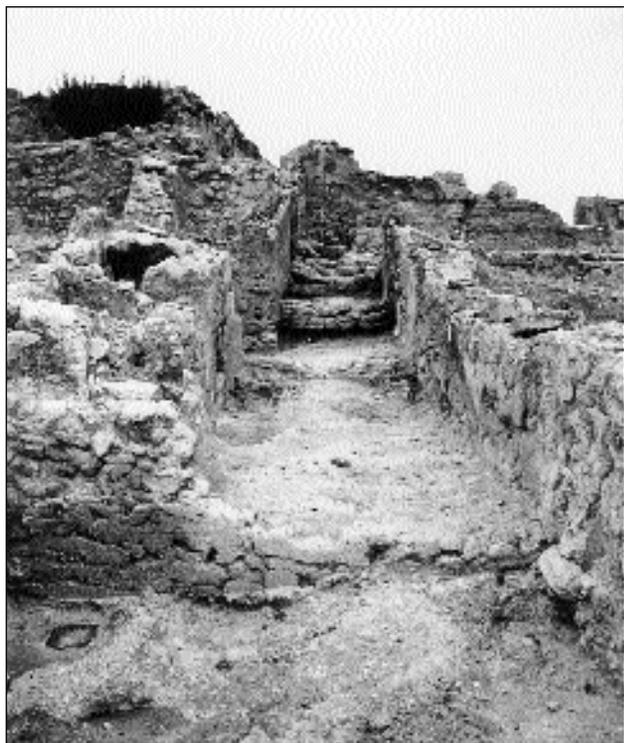
Fig. 17.- Casa nº 5. Núcleo occidental.

Podemos diferenciar tres unidades estructuralmente bien caracterizadas: la primera, el núcleo principal de la vivienda, dispuesto en torno al patio más occidental; la segunda integraría el núcleo nororiental (fig. 16) y la última es la crujía situada al Oeste del primer núcleo, que acoge el establo, una letrina y una escalera (figs. 1 y 17). Sobre la pertenencia de esta última crujía a la casa nº 5, existen algunas dudas que en su momento comentaremos.

Entre las viviendas nº 5 y 9, existe un espacio rectangular de 2'20 x 10'30 m que ocupa toda una crujía. Se presenta incomunicado con las viviendas adyacentes y se abre directamente a la calle. Está subdividido en tres espacios separados por otros tantos escalones de mampostería que salvan el desnivel entre el extremo meridional, más deprimido, y el opuesto. Los suelos están muy arrasados (fig. 17).

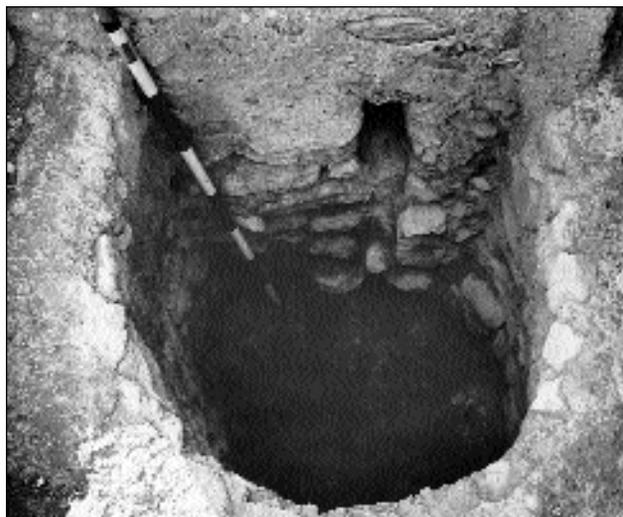
Fig. 18.- Casa nº 5. Pozo negro perteneciente a la letrina existente en la crujía que acoge al establo.
