**ESTUDIO SOBRE ONCE CASAS
ANDALUSÍES DE SIYÂSA**

Julio Navarro Palazón

Pedro Jiménez Castillo

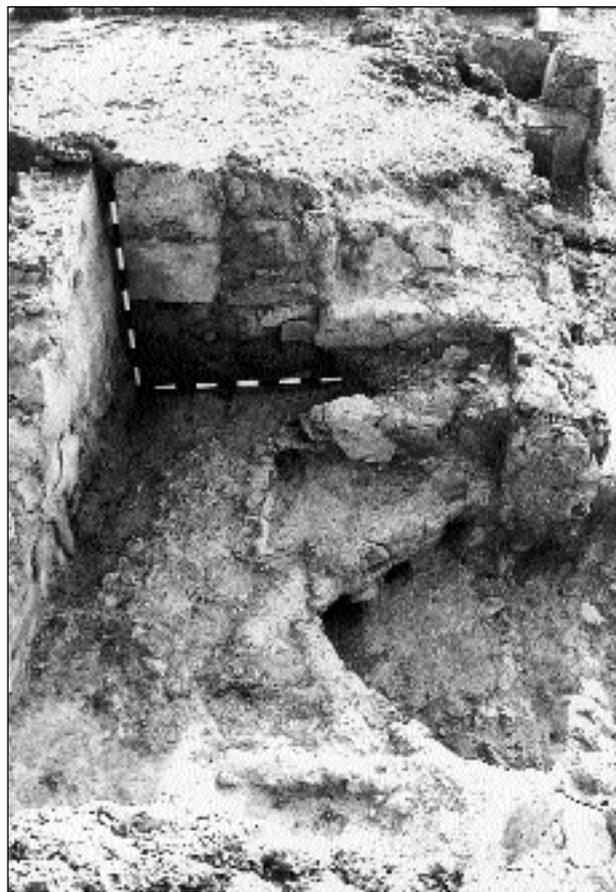
Fig. 19.- Casa nº 7. Vista del zaguán (mitad inferior) y del patio (parte superior).

El zaguán, además de posibilitar que los accesos al patio y al establo fueran completamente diferentes, salva, mediante una escalera, el desnivel que existe entre la calle y el interior de la vivienda (fig. 19). Dicha escalera cuenta con cuatro peldaños, los dos primeros situados en plena calle, fuera del perímetro de la casa, que desembocan en un descansillo rodeado por una plataforma en forma de U. El brazo oriental de dicha plataforma permitía el acceso al patio mediante otros dos escalones, el tramo septentrional daba paso al establo, mientras que el occidental no comunicaba con espacio alguno y debió de servir exclusivamente como banco.

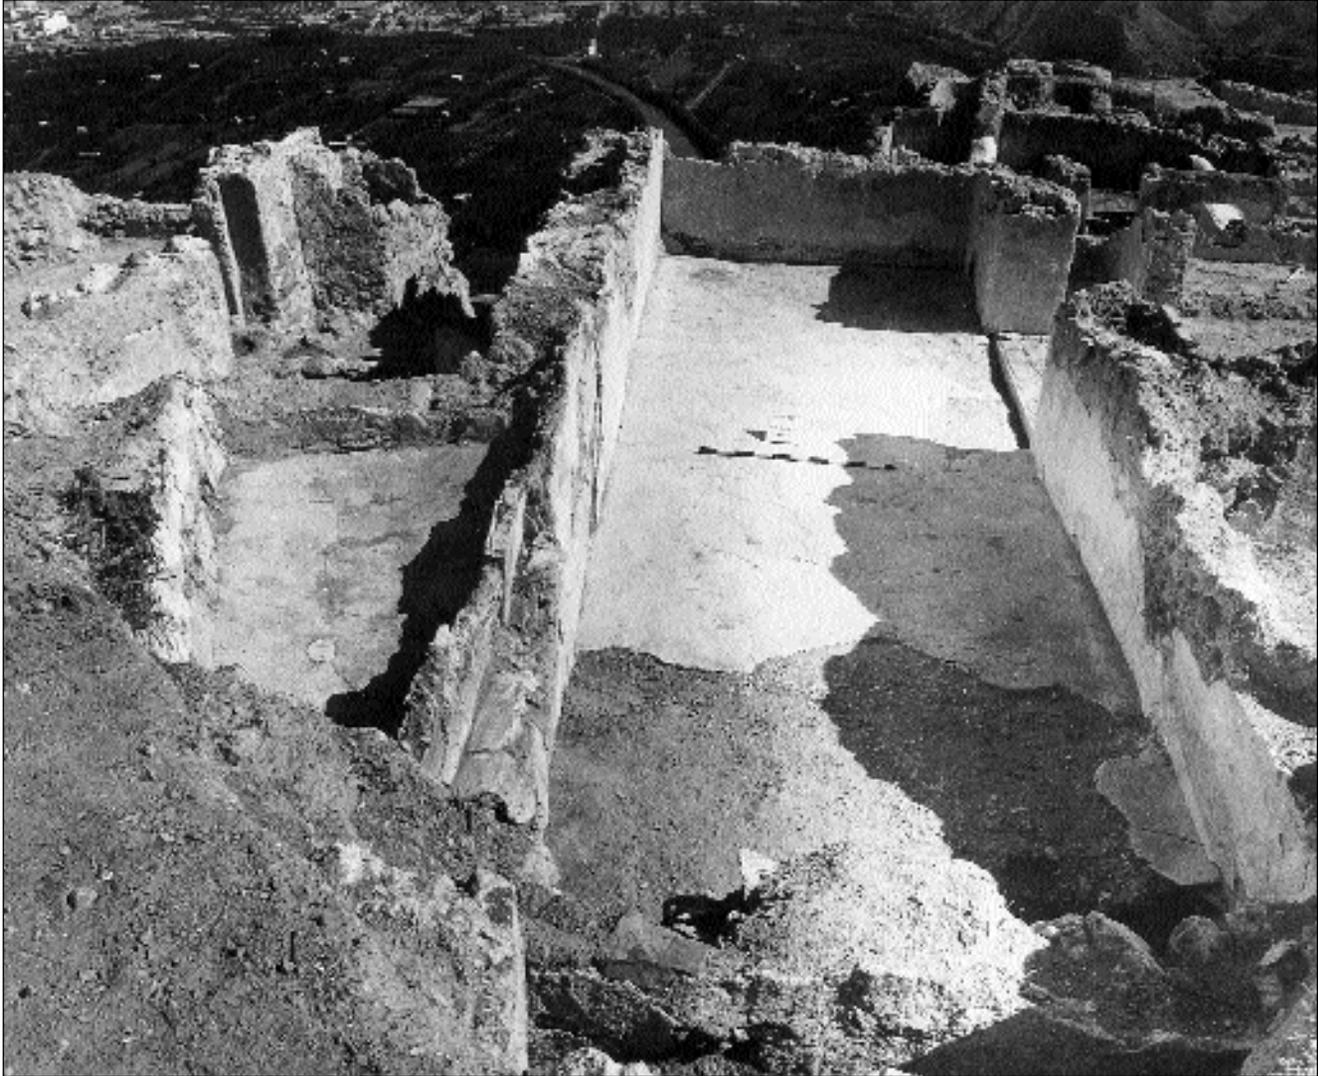
Fig. 20.- Casa nº 7. El salón visto desde el extremo occidental.

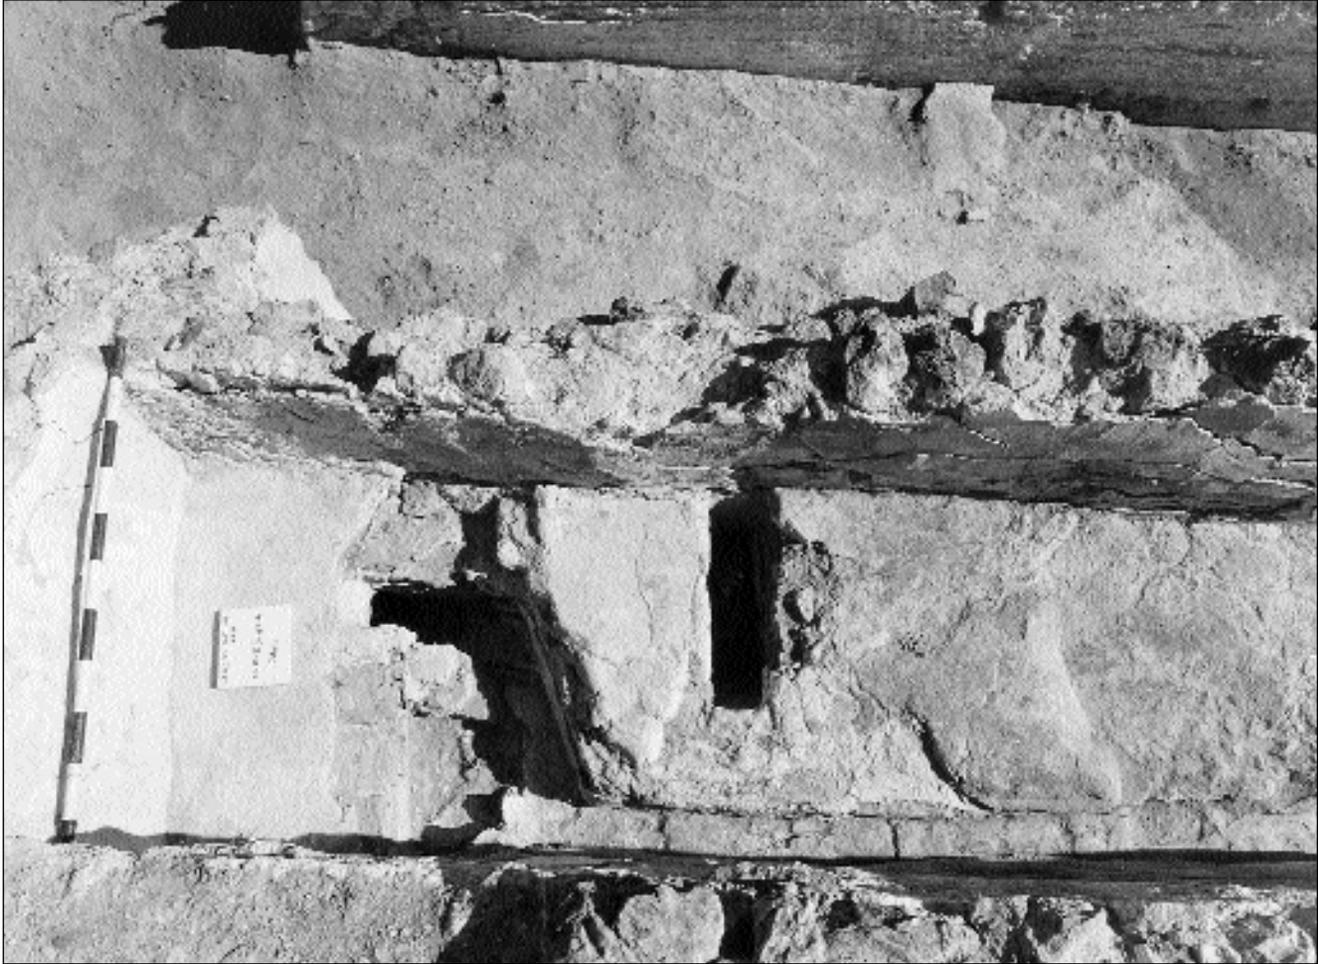
Fig. 21.- Casa nº 7. Letrina y atarjea. La segunda desaloja las aguas pluviales caídas en el patio.

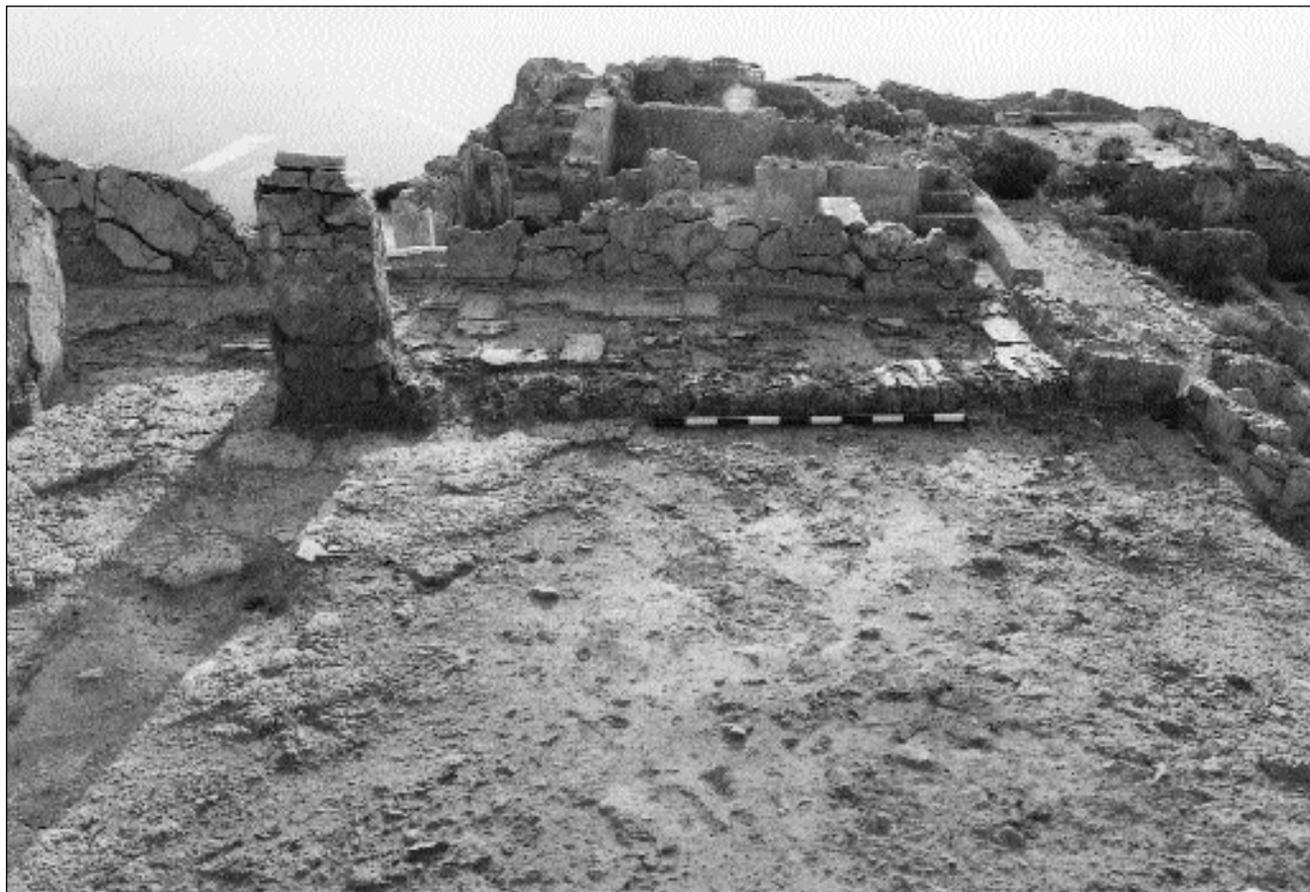
Fig. 22.- Casa nº 7. Vista del pórtico desde el patio. En el margen derecho de la fotografía se puede apreciar el arranque de la escalera de acceso a la algorfa.

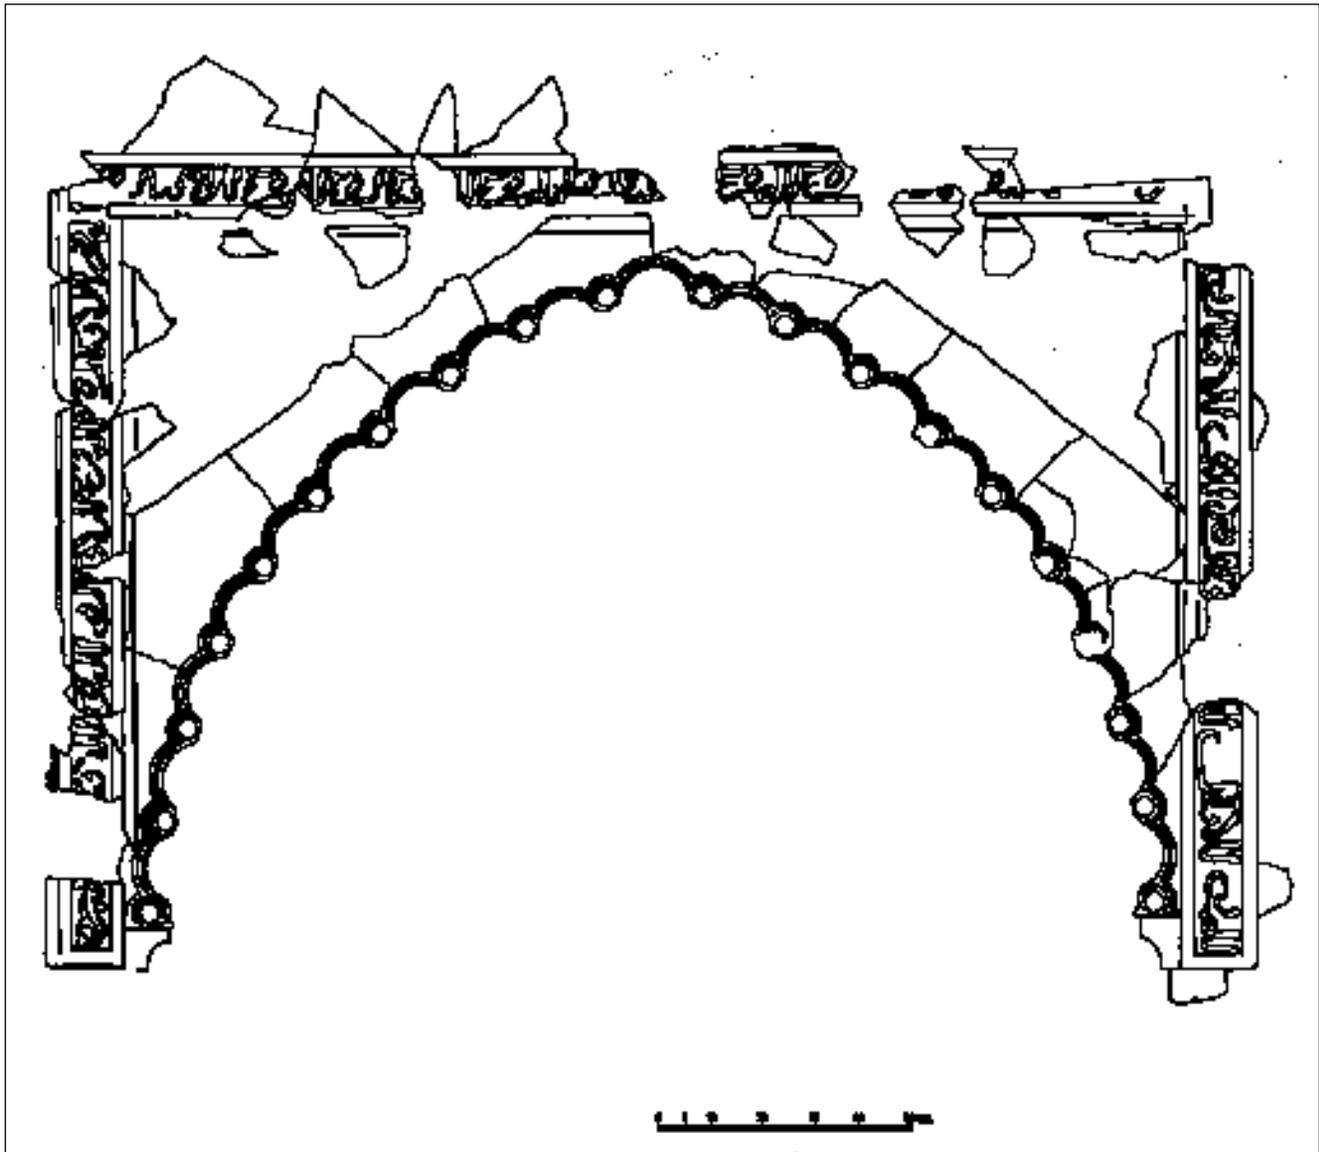
Fig. 23.- Casa nº 7. Arco almohade perteneciente a la alcoba del salón principal. Museo municipal de Cieza.

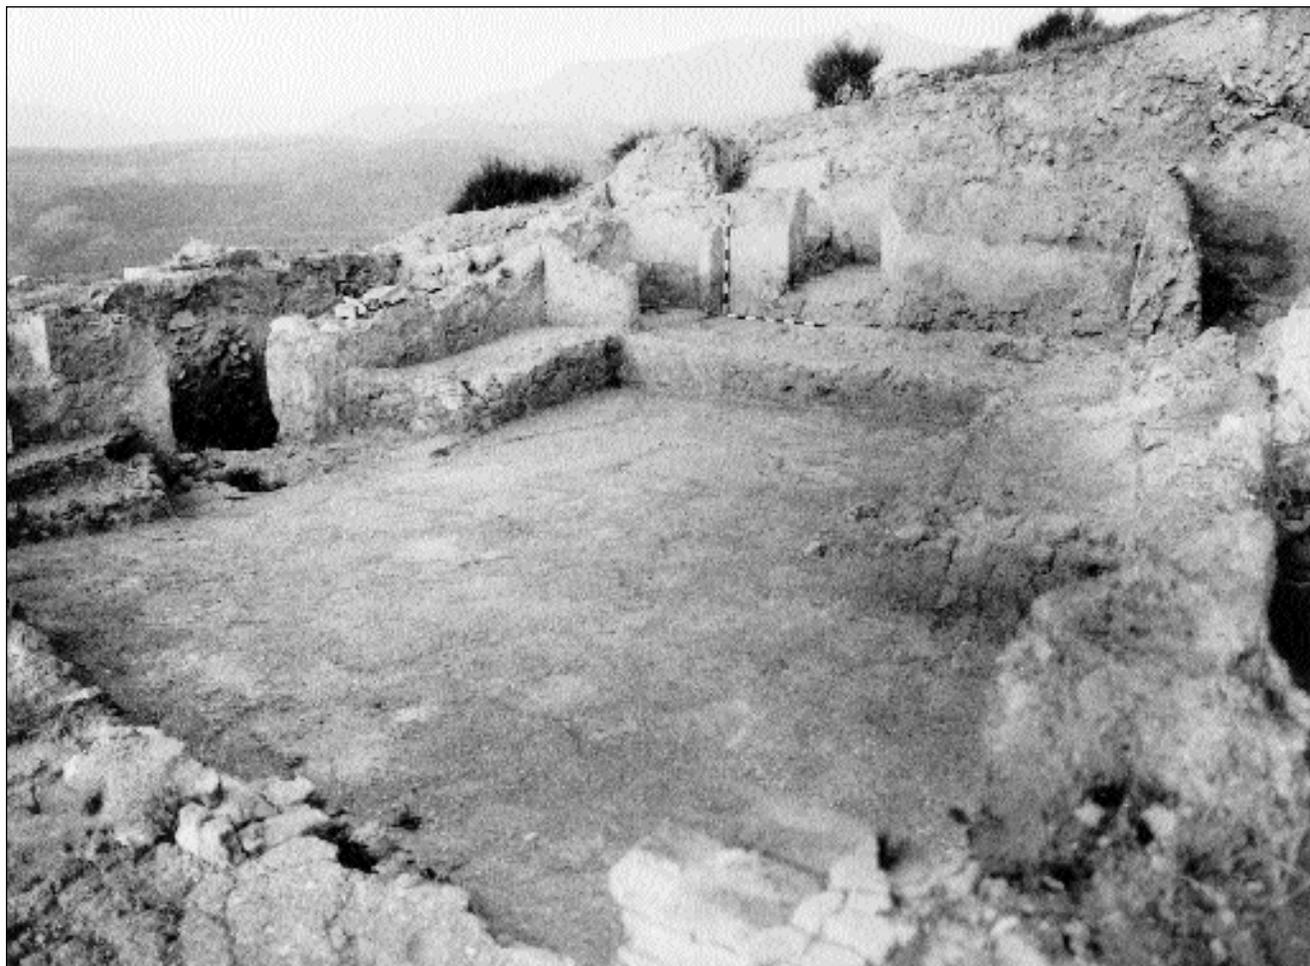
Fig. 24.- Casa nº 8. Vista general. Foto tomada desde el ángulo nororiental del patio.

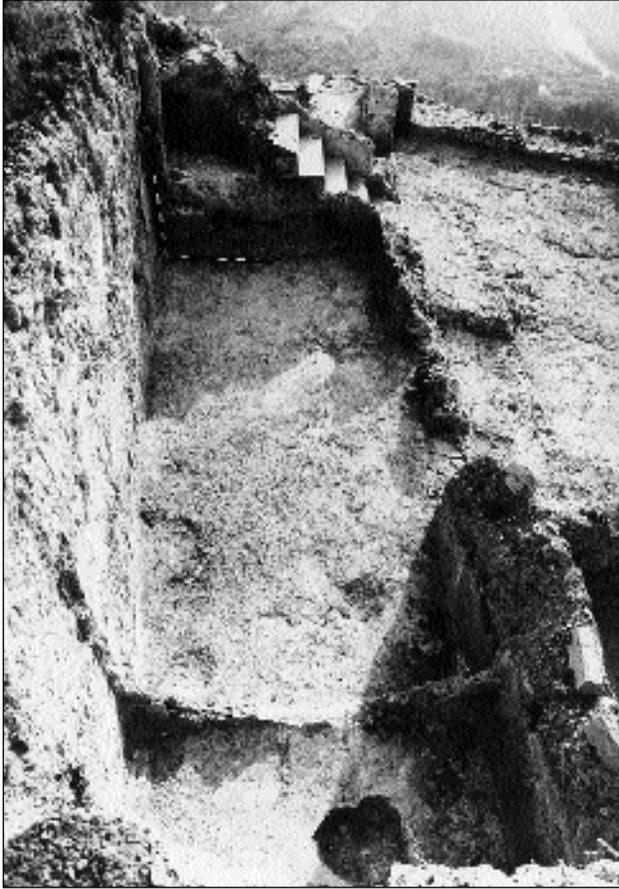
Fig. 25. Casa n° 8. Salón principal. En primer término vemos la alcoba y al fondo la escalera de acceso a la algarfa que hubo sobre la cocina.

El salón está situado en el ángulo noroccidental de la casa (fig. 25). Las claves que permiten identificarlo como tal son las siguientes: la existencia de un acceso geminado⁽⁷⁵⁾, las dimensiones de la sala y la presencia de una alcoba en su extremo Oeste. A ésta se accede mediante un vano estrecho, de 62 cm de luz, como los existentes en las casas nº 4 y 6. El atajo estaba constituido por un muro de adobes de 11 cm de anchura, cuya impronta se conserva en el alzado del muro Norte. La puerta de ingreso a la alcoba fue cegada en una fase avanzada mediante un tabique de lajas de piedra y

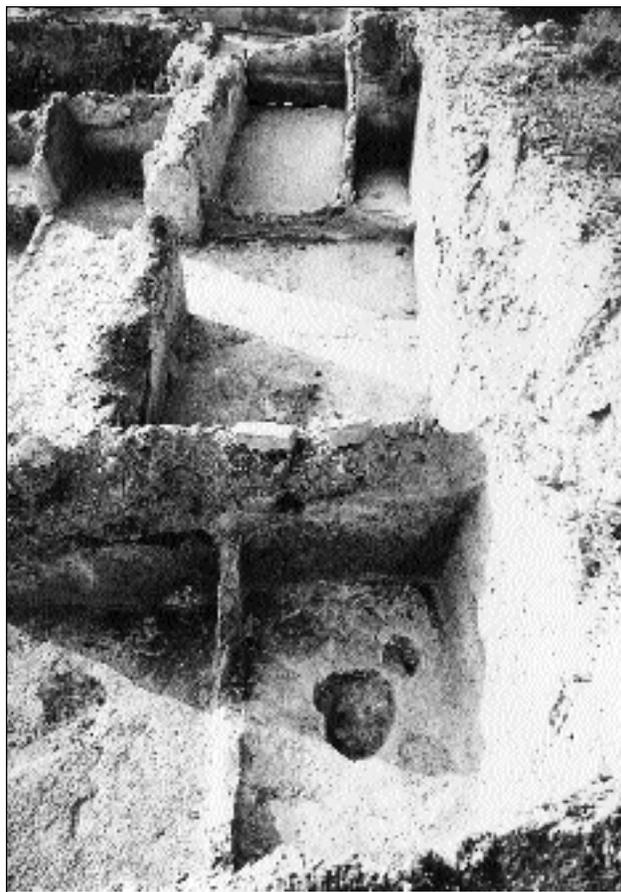
Fig. 26.- Casa nº 8. En el centro de la imagen vemos el salón W. En el ángulo superior izquierdo se puede apreciar el tinajero construido sobre el poyo. En la parte inferior de la foto se localiza la alcoba y parte del salón principal.

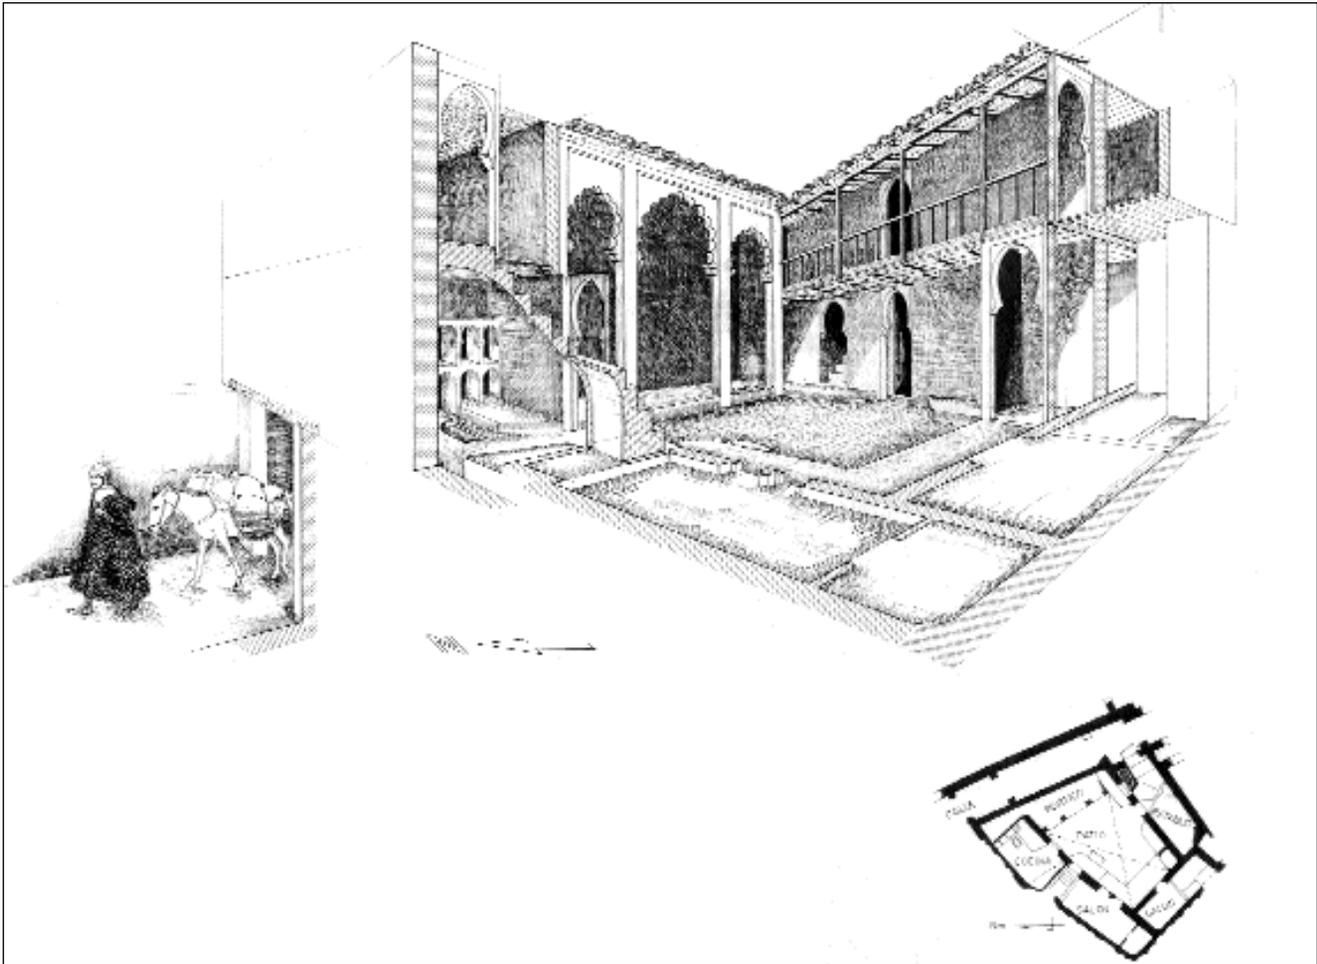
Fig. 27.- Casa nº 8. Reconstrucción hipotética.

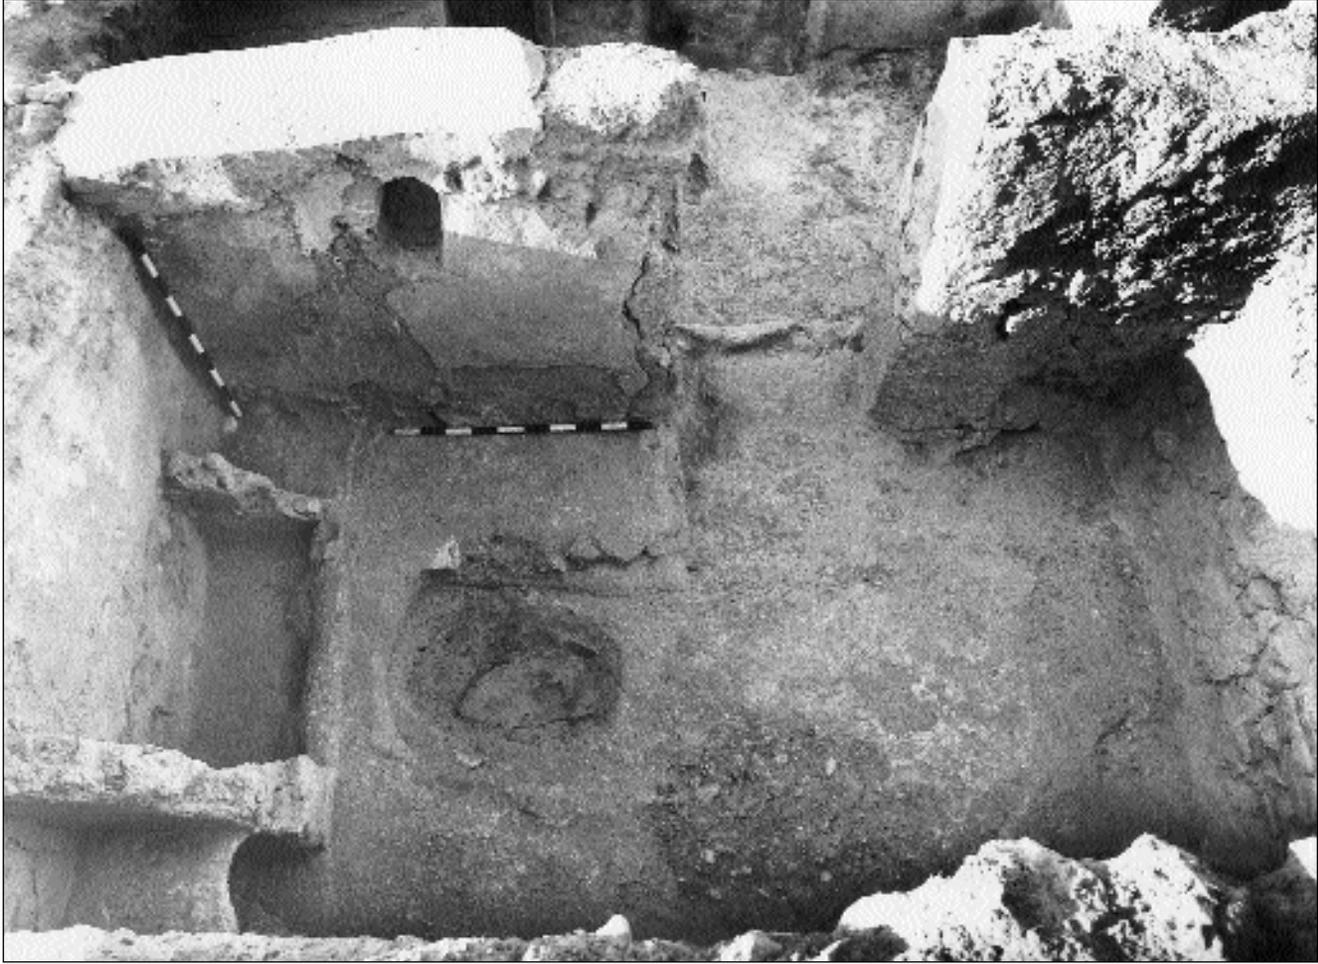
Fig. 28.- Casa 11. Cocina. Vista tomada desde su muro Norte. En la mitad izquierda de la foto se pueden observar los restos de la alacena, del hogar y de la banqueta.

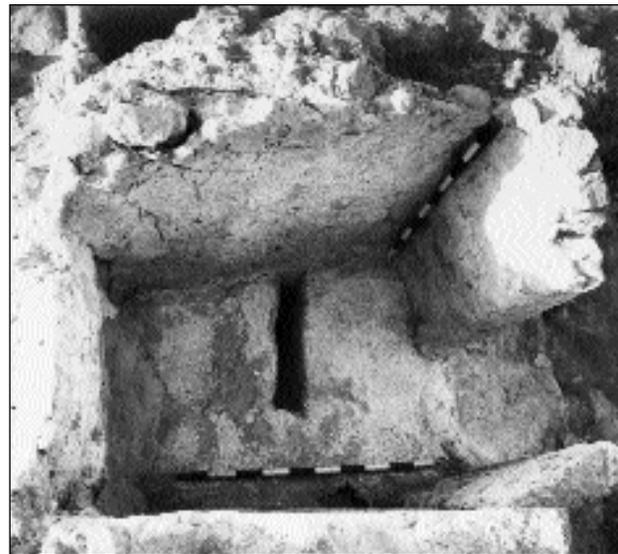
Fig. 29.- Casa 11. Letrina vista desde la escalera.

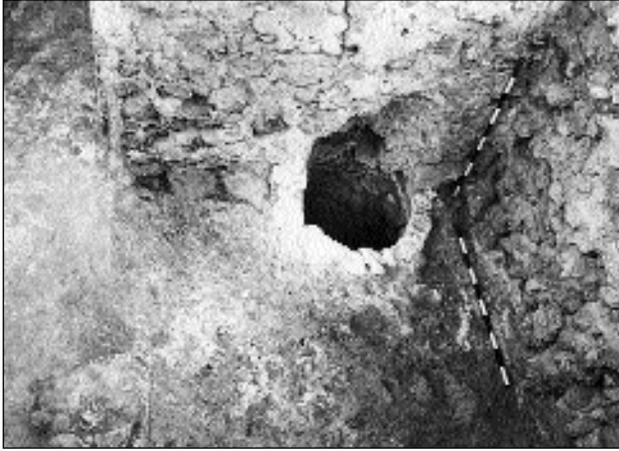
Fig. 30.- Casa 11. El establo y el pozo negro de la letrina.

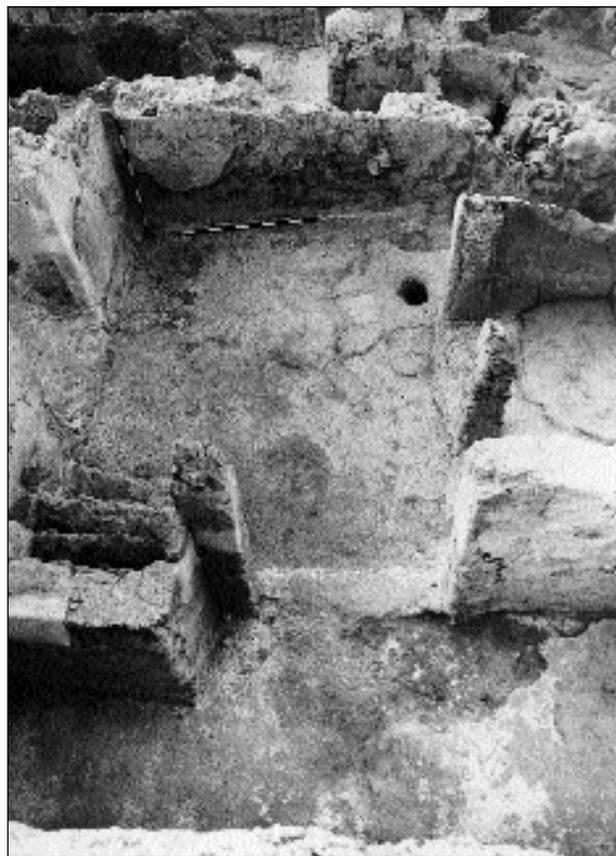
Fig. 31.- Casa nº 12. Vista del patio desde el Norte. En primer término el arranque de la escalera de acceso a la planta alta y a la derecha el tinajero. En el suelo del patio se observa el imbornal para la evacuación de las aguas pluviales.

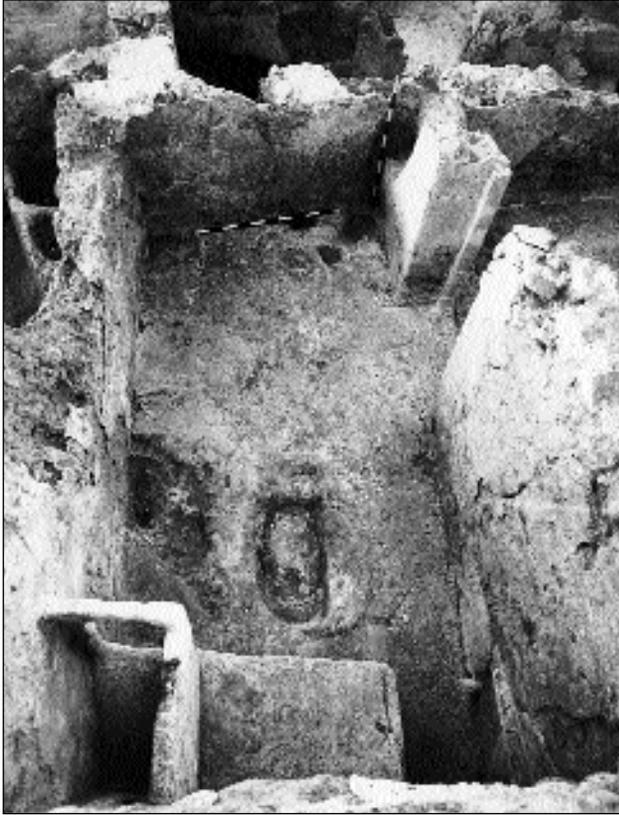
Fig. 32.- Casa 12. Cocina. En la mitad inferior de la foto se puede apreciar el hogar y la alacena.

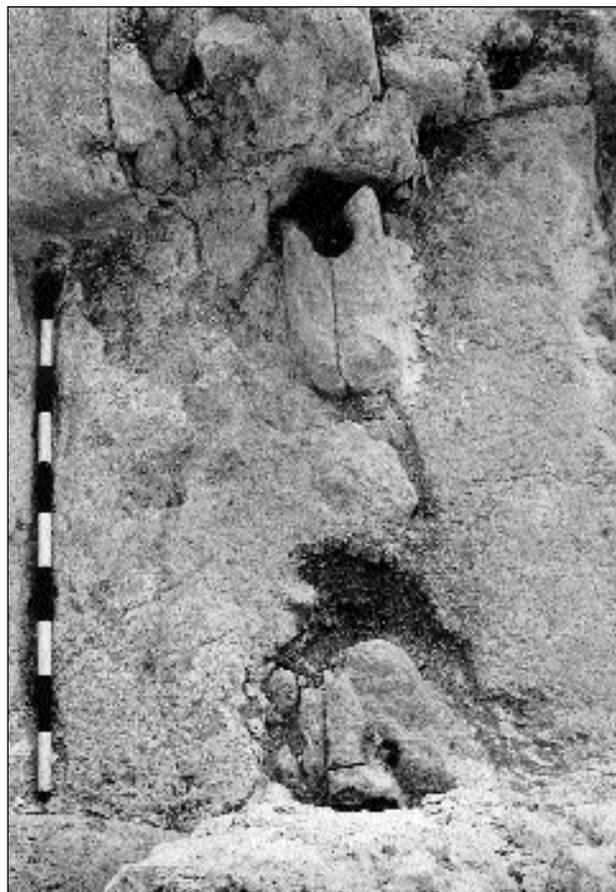
Fig. 33.- Casa 12. Quicaleras pertenecientes a la puerta principal.

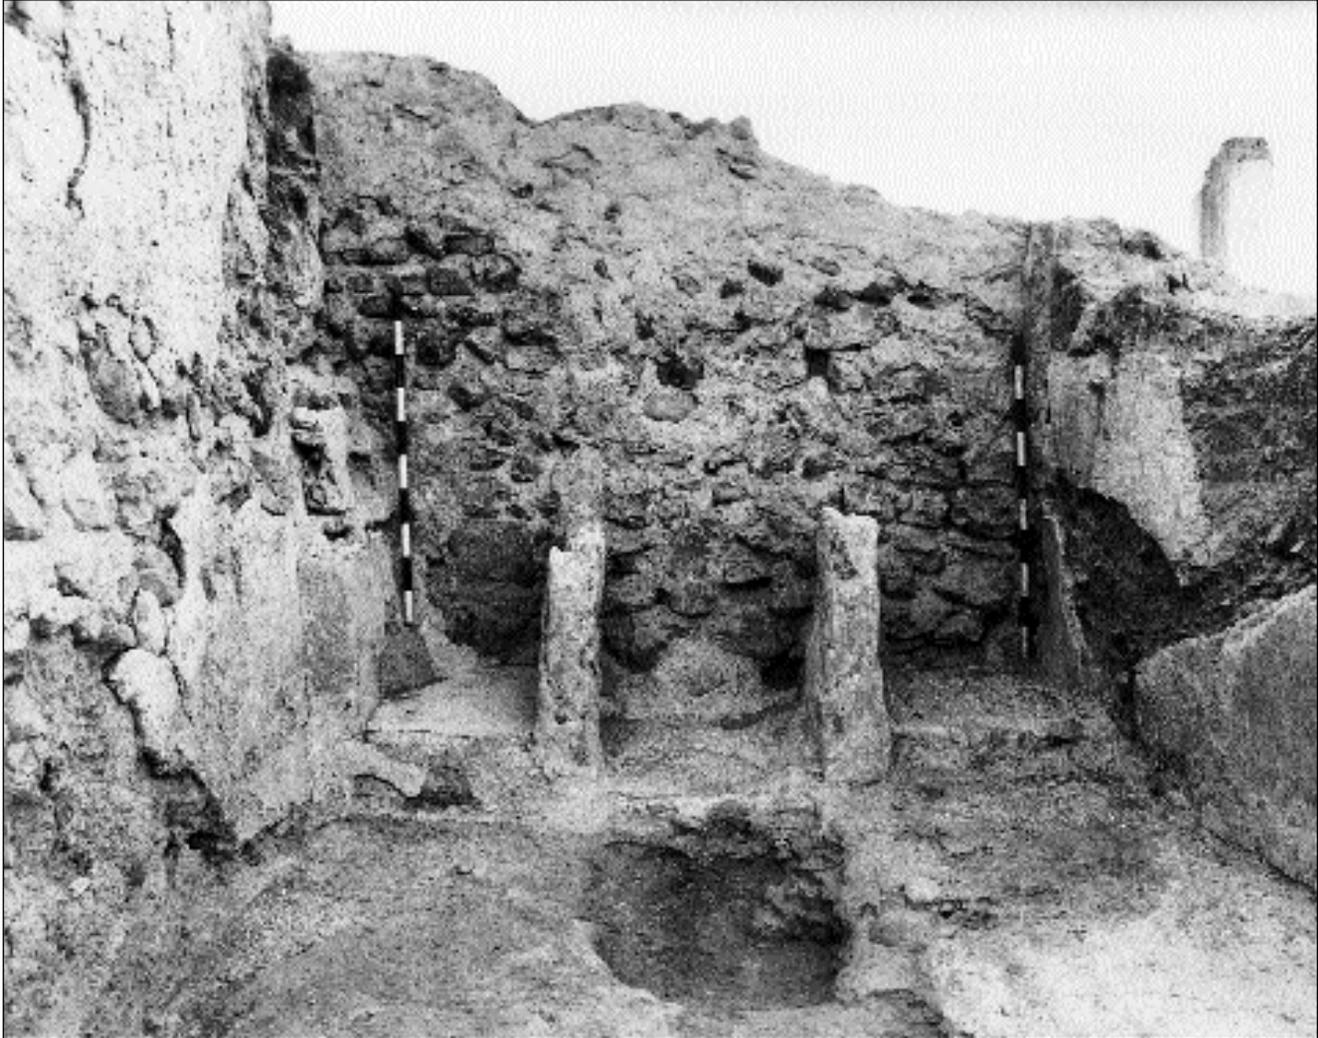
Fig. 34.- Casa 14. Cocina. Vista del hogar y de la alacena.

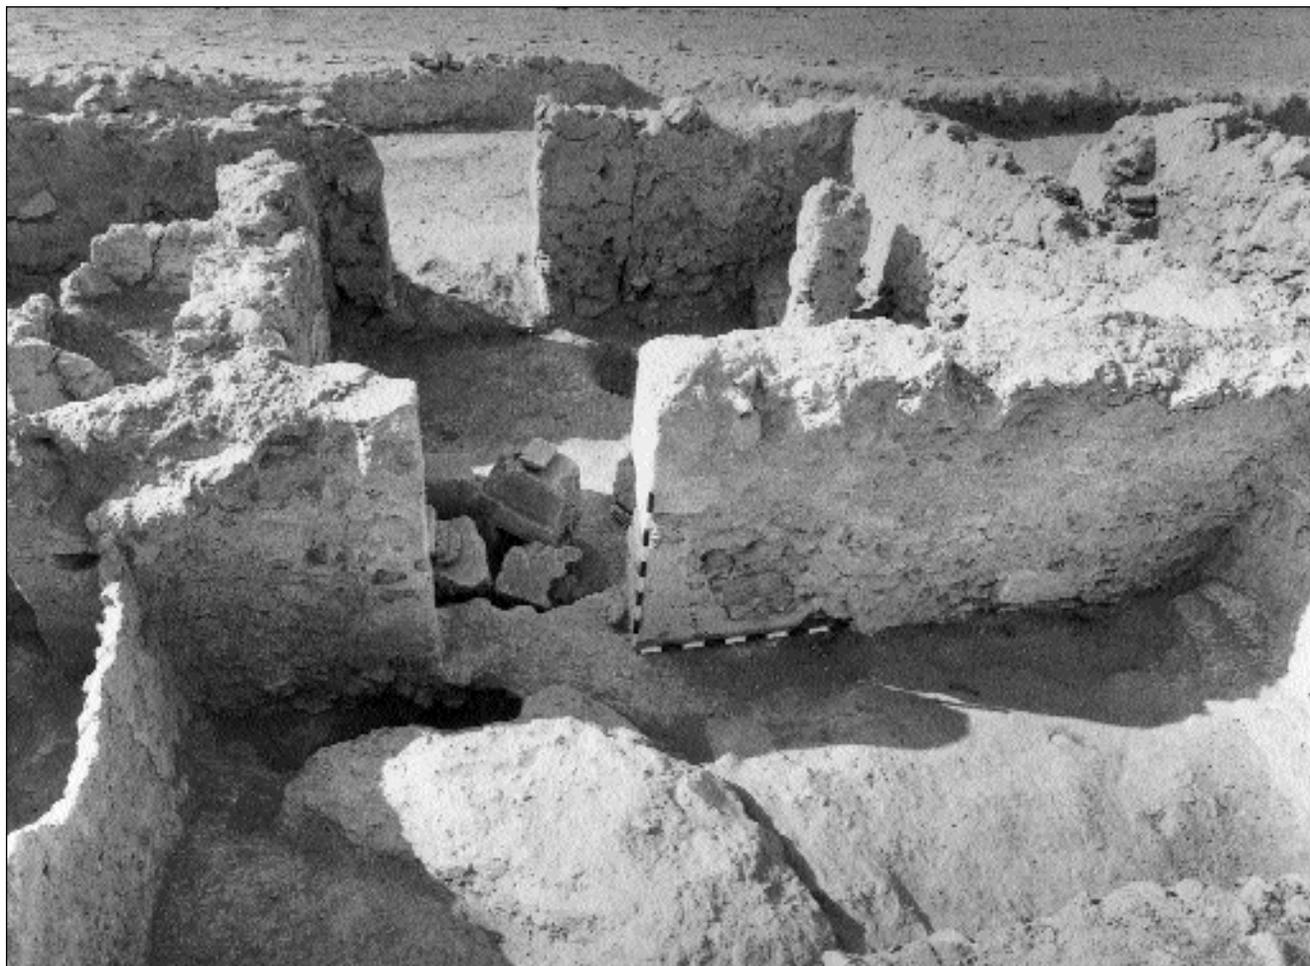
Fig. 35.- Casa 16. Vista desde la crujía septentrional. Al fondo el patio, con el pórtico a la derecha y, en el suelo, fragmento del pilar de sección en T.

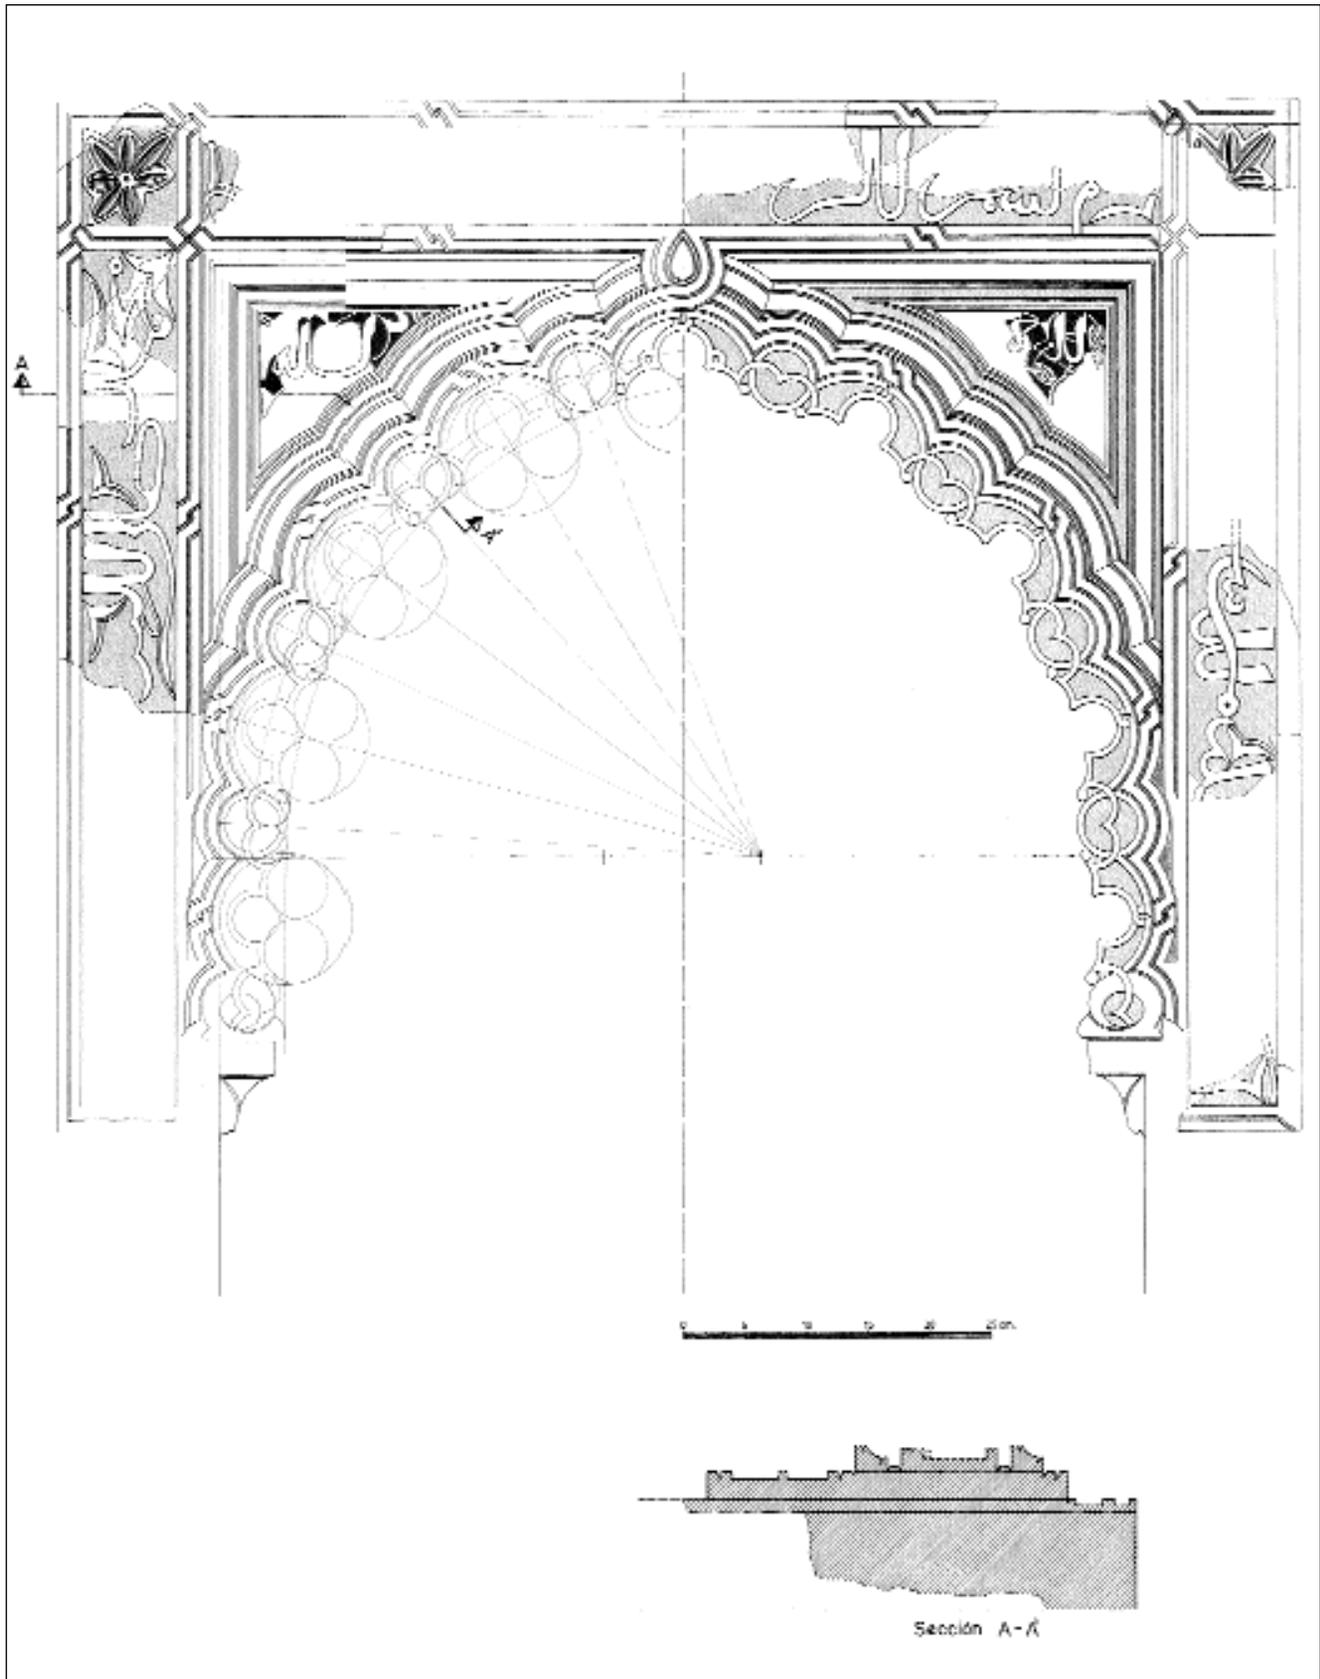
Fig. 36.- Casa 16. Arco protonazari. Museo municipal de Cieza.

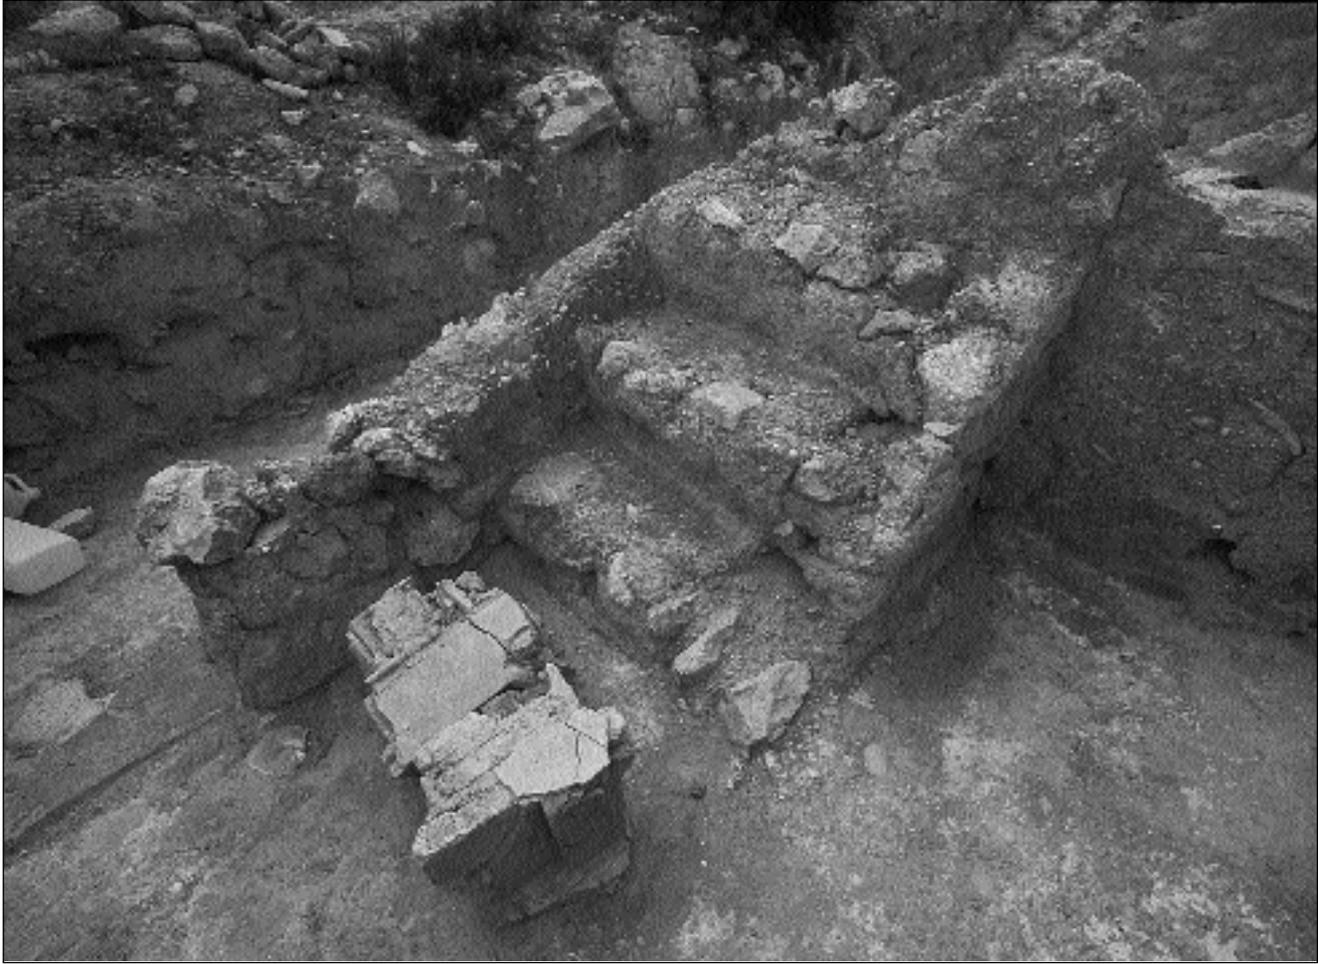
Fig. 37.- Casa 17. Ángulo SW del patio, con el arranque de la escalera en el centro, el vano de la letrina a la derecha y la puerta de entrada a la casa a la izquierda. Al pie de la escalera aparece el fragmento del pilar de sección en T.

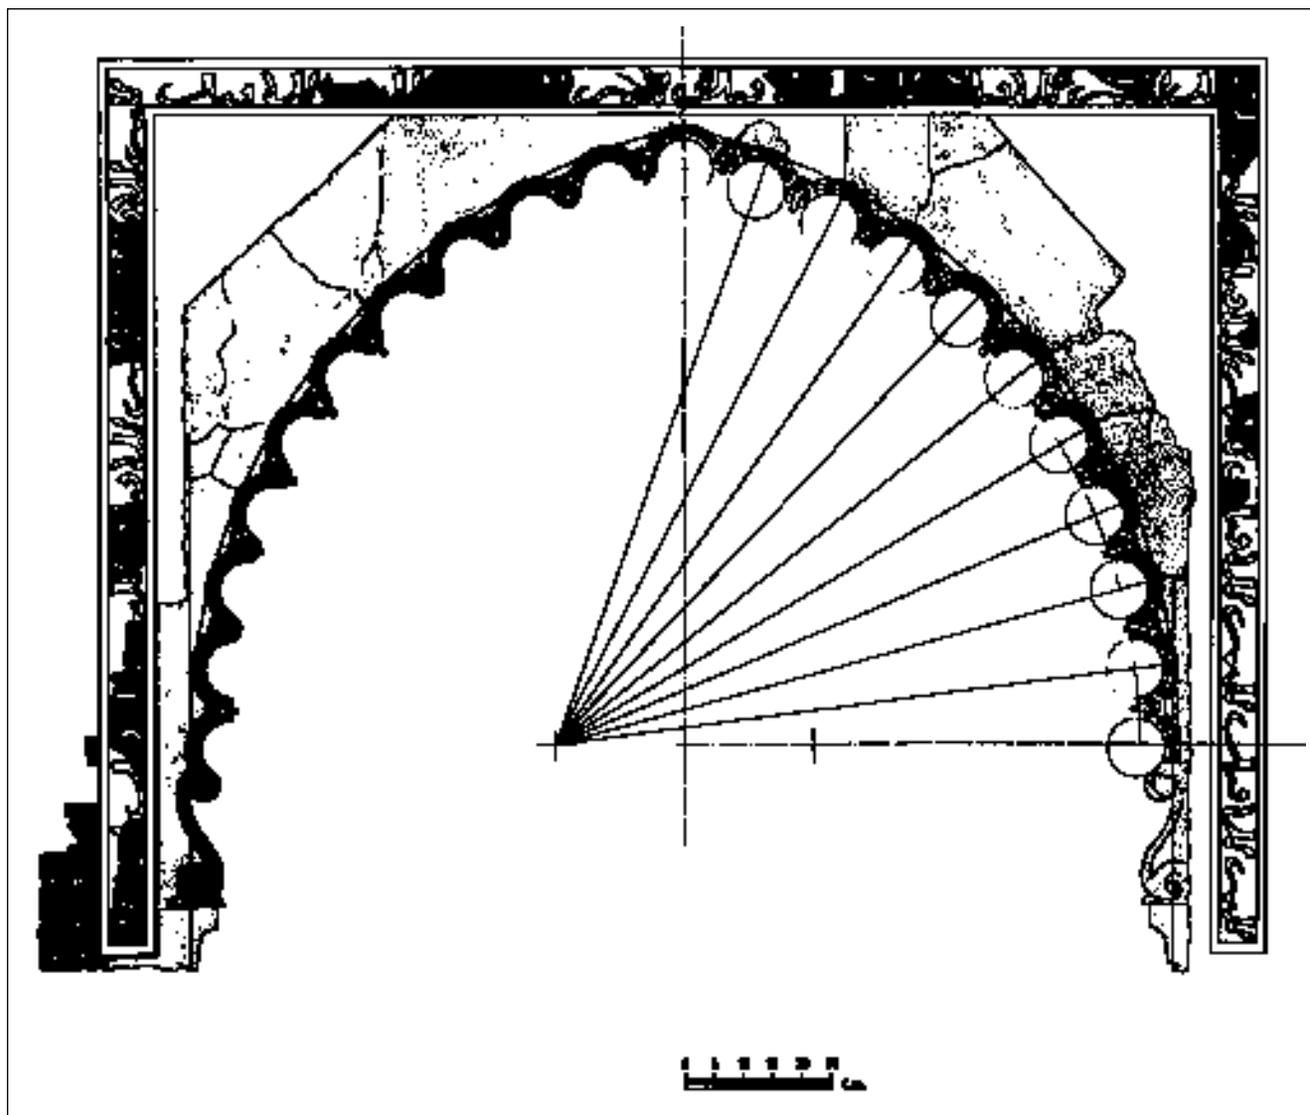
Fig. 38.- Casa 17. Arco almohade perteneciente a la alcoba del salón principal situado en la planta alta. Museo municipal de Cieza.
