La Rocca di Arquata del Tronto: simbolo di rinascita per il territorio marchigiano colpito dal sisma

The fortress of Arquata del Tronto: symbol of rebirth for the Marche Region affected by the earthquake

Enrica Petrucci ^a, Diana Lapucci ^b, Noemi Lapucci ^c

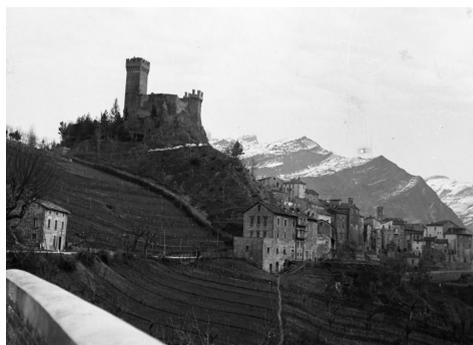
Fig. 4. Immagine della rocca nei primi anni del XX secolo. Fondo Corsini, Castelli 1920-1930, Fotografie, <https://www.ankonet.eu/corsini/wp-content/gallery/fondo-corsini/22.jpg>.

Nel primi anni del ‘900, la fortificazione persa la sua originaria funzione di presidio difensivo, era stata abbandonata e versava in stato di avanzato degrado (Fig. 4). Nel 1936, Pasquale Rotondi che nel 1939 avrebbe assunto il ruolo di Soprintendente alle Gallerie e alle Opere d’Arte delle Marche, elenca i principali monumenti di Arquata a cui era vicino per motivi familiari. Aveva, infatti, sposato la storica dell’arte Zea Bernardini, la cui madre era originaria di Arquata. L’elenco elaborato da Rotondi era diviso in quattro voci: le case, le chiese, le mura e i torrioni. Sulla Rocca, Rotondi scriveva “di epoca medievale sulla via omonima, con torre cubica a merlatura ghibellina e difesa piombante tra beccatelli (secolo XIII) con cortine verticali originariamente merlate (secoli XIII-XIV); torrione circolare munito di controscarpa speronata (secolo XV) e ampliamenti della fine del 1400”¹. Il documento è importante per illuminare l’identità artistica di Arquata e per orientare le ricerche e l’auspicabile ricostruzione dopo le distruzioni del terremoto.
