## Le projet de restauration de Bordj Istanbul, à Alger

Restoration of the Bordj Istanbul fort in Algiers

### Ouassila Menouer

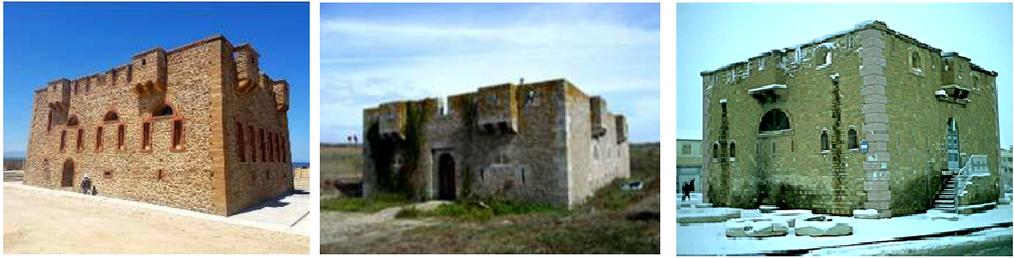
Fig. 2. Le prototype “corps de grade crénelés type 1846”. Gauche : Le fort Bordj Istanbul, Alger, Algérie (Auteur, 2012). Centre : Le réduit “type 1846”, de Belle-île-en mer, France (<http://a54.idata.over-blog.com/0/12/33/28/Belle-ile-en-Mer/Belle-ile-454-.jpg>). Droite : Le fortin Bruyès, Djelfa, Algérie (<https://i0.wp.com/cciondjelfa.com/ar/wpcontent/uploads/2014/03/djelfa-new-3.jpg?resize=300%2C225>).

comparative de l'édifice avec ceux de configuration similaire et érigés à la même période, c'est-à-dire au XIX<sup>ème</sup> siècle. Il s'est avéré qu'il s'agit d'un "corps de garde type 1846", un des modèles de fortification littorale réalisés entre la fin des années 1840 et la fin des années 1860, pour servir de réduits à des batteries de côtes ou des postes garde-côtes (Fig. 2). Dans cette logique, le fort Bordj Istanbul devait servir celui de Bordj El-Kiffan, situé non loin et qui est de fondation ottomane (Boutin, 1927). Ce type de fortification a été érigé, en France, en Corse, en Algérie, au Sénégal et aux Antilles, selon des plans-types arrêtés par le Comité des fortifications, en 1846, (Duvergier, 1847). Il est reconnu comme un corps de garde crénelé n°2 destiné à abriter quarante (40) hommes.

Les corps de garde crénelés n°2 sont des bâtiments qui devaient assurer trois fonctions : la première est d'ordre logistique, c'est-à-dire, abriter les réserves de poudre, le matériel de l'artillerie ainsi que les vivres de la garnison. La deuxième est une fonction de casernement, les chambrées sont destinées aux logements de la troupe. Et enfin, la dernière fonction est la fonction défensive, les créneaux de tir, les bretèches et le pont levis en attestent.

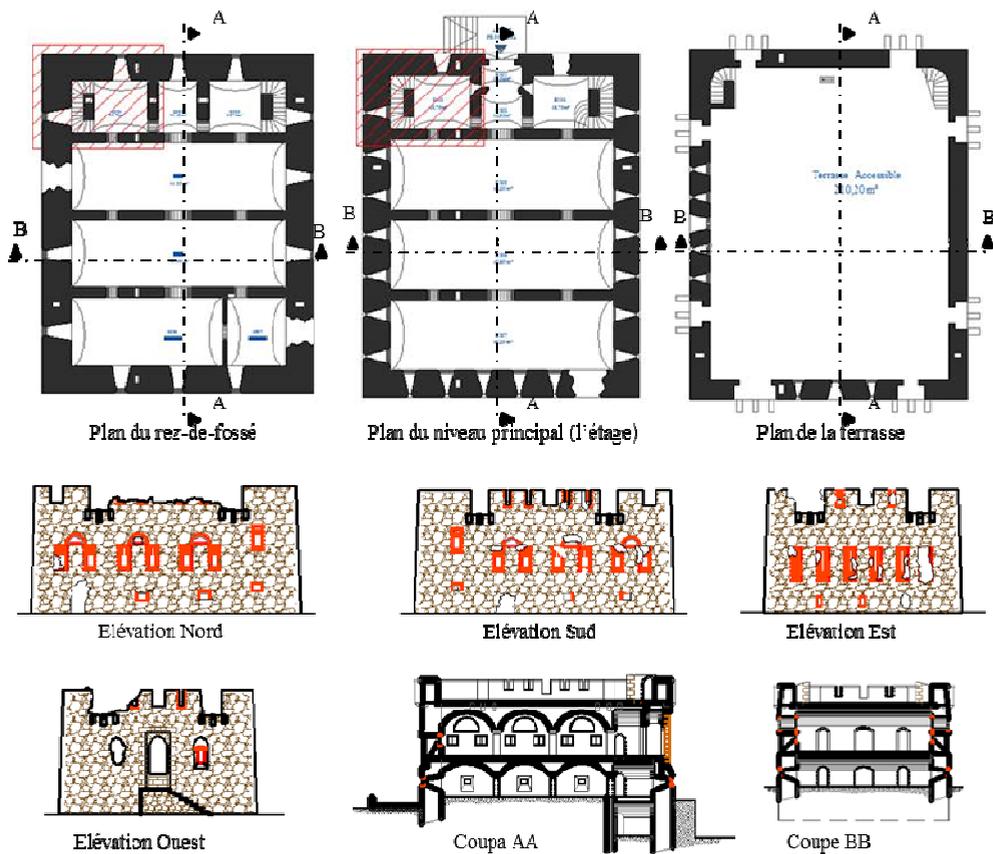
Fig. 3. Dossier graphique du fort Bordj Istanbul (BET Monart, 2012).

Le diagnostic, établi à travers la connaissance approfondie de l’édifice basée sur l’observation directe et les sondages, a permis de produire une documentation graphique (les relevés architecturaux) jusqu’alors inexistante (Fig. 3). Il a permis, également, d’identifier les pathologies que présentait le monument. Ces dernières étaient tant superficielles que structurelles.

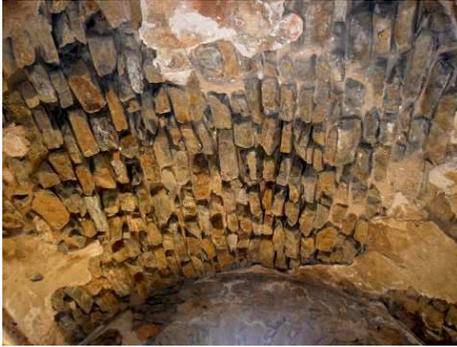
**3.2. Les pathologies structurelles** au niveau des voûtes en berceau telles que les traces d'humidité due à la remontée capillaire des eaux du sol et à l'infiltration des eaux de pluie, ce qui a permis l'apparition de la végétation sur les maçonneries, la perte de la matière des mortiers de jointement des murs et des voûtes, la dislocation de l'angle de chaînage au niveau de la terrasse, etc. (Fig. 4).

Fig. 4. La maçonnerie des voûtes en berceau (Auteur, 2012).

Les chainages d’angles ainsi que l’encadrement de l’entrée principale (en pont-levis) sont réalisés en blocs de pierre de tuf taillée, alors que les encadrements des meurtrières et des fenêtres sont en brique de terre cuite. L’ensemble des espaces du fort (citerne, rez-de-fossé et l’étage) sont couverts en voûtes en berceau réalisées en bloc de pierre bleue (plus dure) joints en mortier de terre.

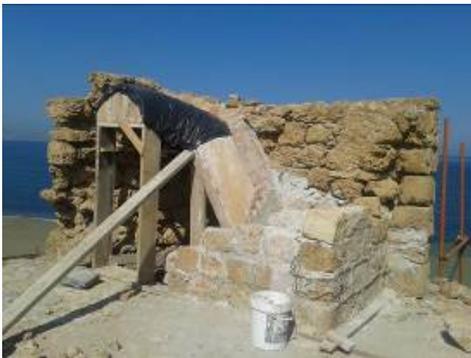
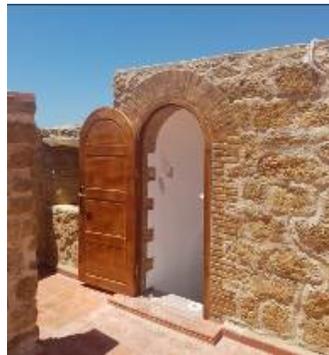
Fig. 5. La cage d'escalier de la terrasse avant et après (Auteur, 2012 et 2016).

- restituer la cage de l'escalier, en état de ruine, située dans la terrasse, (Fig. 5),
- consolider l'angle en pierre disloqué par la perte de la matière des joints de mortier en ayant recours à la technique du démontage et du remontage de la maçonnerie : découdre et recoudre (Fig. 6).
- corriger les imperfections de construction et les défauts provoqués par les opérations de transformation et de remaniement que le monument a subi par la réfection des joints de mortier des murs et des voûtes, le colmatage des alvéoles et des perforations de la pierre causées par l'effet des sels de mer, ...

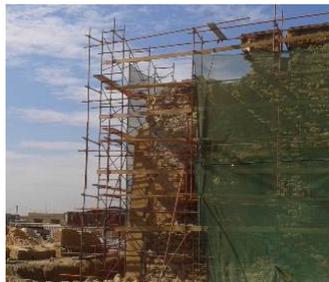
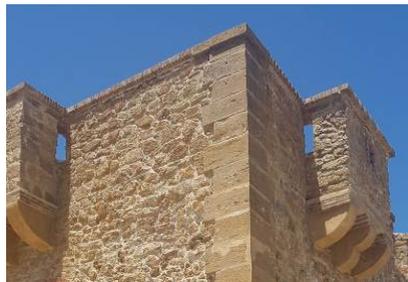
Les blocs de pierre formant ses structures présentaient une texture alvéolée, sur une profondeur assez importante. Les traces de sel et d'humidité couvraient ses murs, surtout, sur les niveaux du rez-de-fossé et de l'étage. Enfin, la dislocation du chaînage d'angle, réalisé en pierre de taille, constituait le désordre le plus le plus important et le plus soucieux.

Fig. 6 : L'angle du parapet disloqué, avant en cours et après confortement (Auteur, 2012 et 2016).
