# Esgrafiados y revestimientos pintados. Las artes de la cal en la arquitectura barroca tarifeña

Alejandro Pérez-Malumbres Landa y Carlos Núñez Guerrero

Abordamos en este trabajo el estudio de diversos tipos de acabados pictóricos arquitectónicos, realizados en Tarifa entre los siglos XVII y XIX, que formaban parte de la imagen original de los edificios y que han ido desapareciendo ante la falta de estudio y protección.

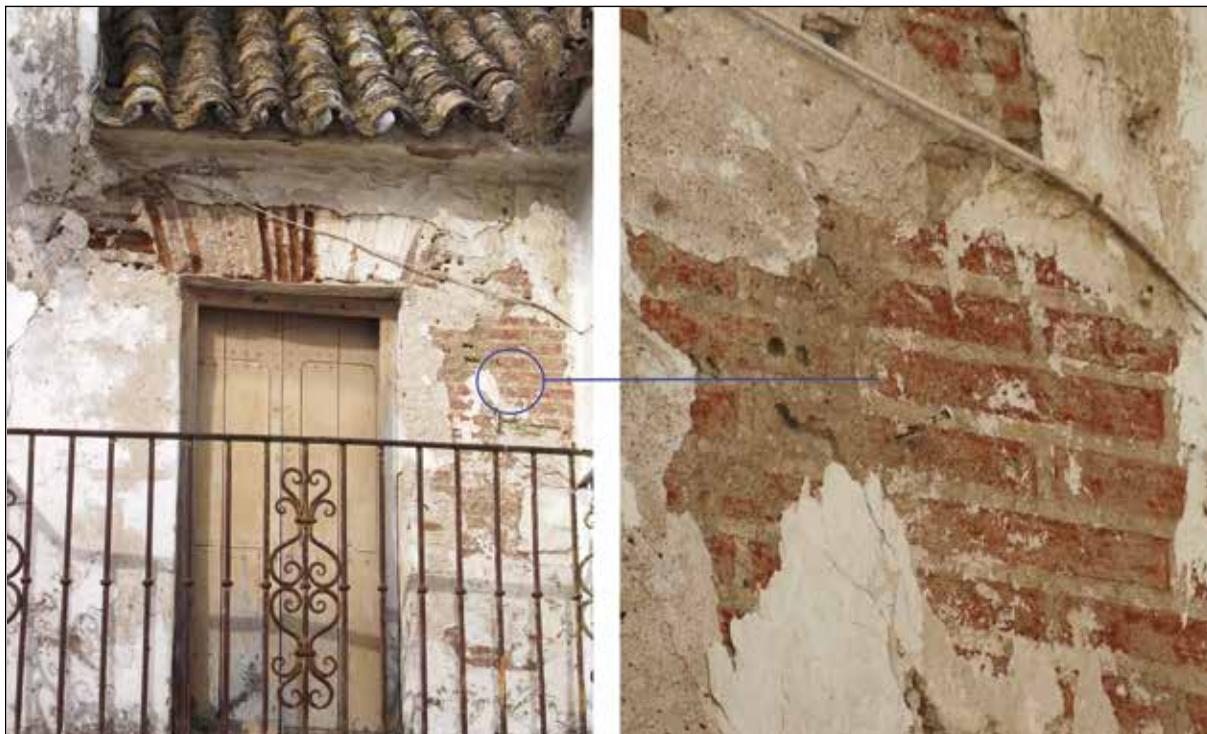
Lámina 1. Despiece de ladrillos fingidos en calle Privilegios, 3. Año 2011. Imagen de los autores

Ladrillos fingidos podemos ver en las fachadas de calle Privilegios 3 (lámina 1)<sup>4</sup> y en la fachada y los arcos del patio de San Donato, 8. Por testigos directos de la rehabilitación de este singular edificio como establecimiento hostelero, conocemos que las fachadas conservaban amplios restos de su decoración pintada, de la que tan solo se preservaron por prestigio tres inscripciones, una ilegible y dos de ellas muy significativas, y de las que primero destacamos

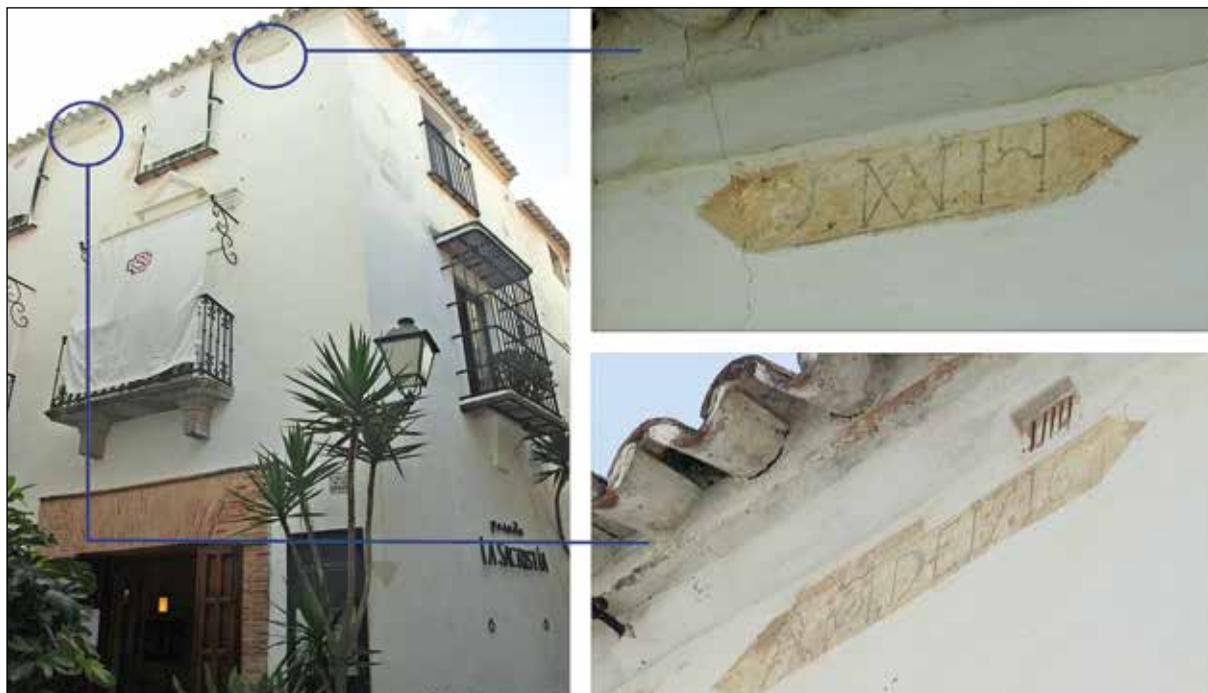
Lámina 2. Fachada de calle San Donato, 8, con cartelas epigráficas. Año 2011. Imagen de los autores

la fecha de su construcción, en 1716 (lámina 2). La fachada también conserva un escueto paño de decoración de ladrillo fingido. En calle Silos 13 se pudo documentar,<sup>5</sup> alternando con falsos sillares

En la fachada de San Donato 8 ya citada, cuya datación en 1716 por la inscripción al otro lado del vano ya conocemos, una segunda cartela (lámina 2) recoge las siglas de capitales de la Sagrada Familia: José, María y Jesús (J.M.A.H.).

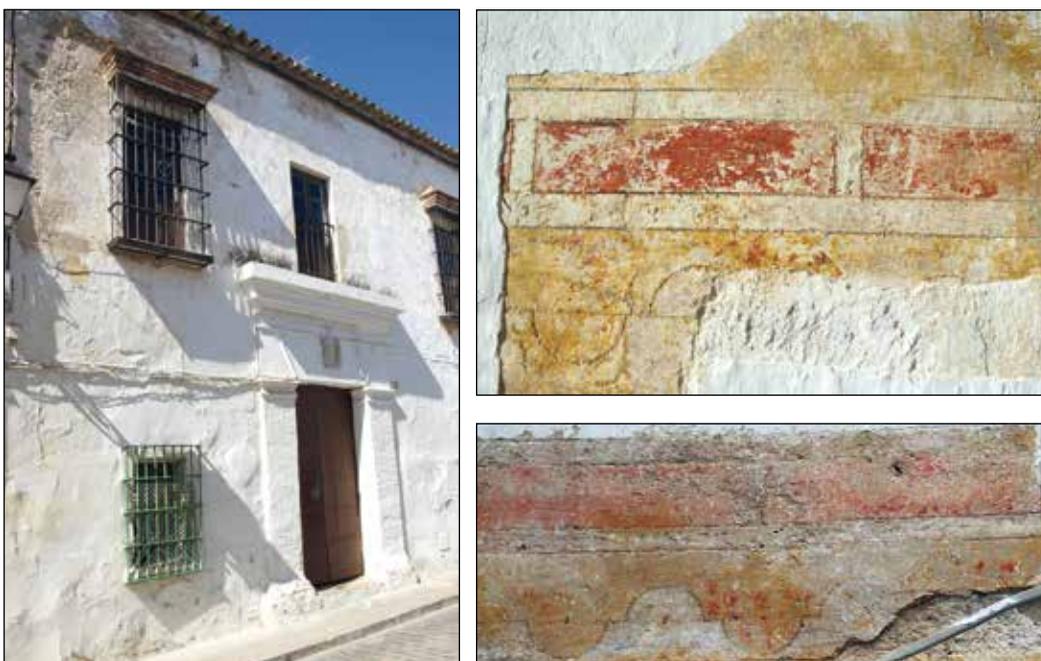
Lámina 3: Calle Silos, 13. Fachada en 1998 y detalle de las pinturas durante su intervención en 2010. Imagen de los autores

de color ocre y combinada con otros motivos curvos en los que se aprecia perfectamente la marca del compás usado (lámina 3). En calle Ave María 4 podemos ver falsos ladrillos recercando

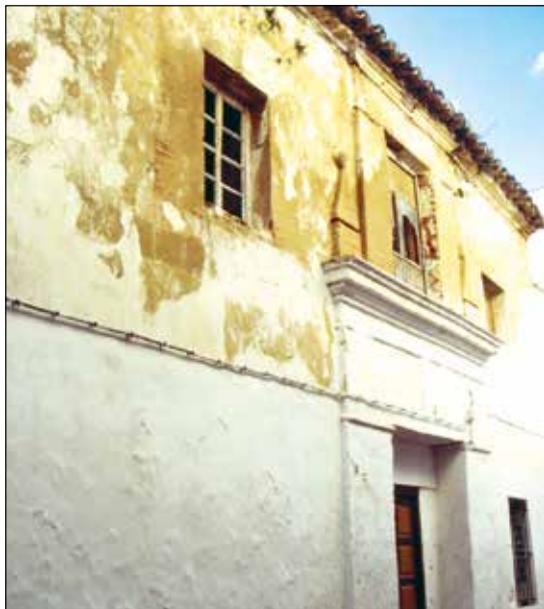
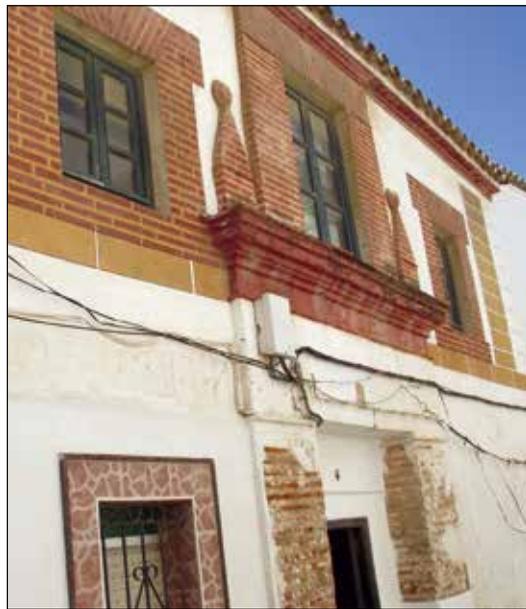
Lámina 4. Fachada con falso despiece de ladrillos y sillares en calle Ave María, 4. Antes de su restauración en 1994 y ya restaurada, en 2010. Imagen de los autores

los vanos y una hilada de falsos sillares (lámina 4), si bien se han recuperado con una desacertada restauración “de estilo”.

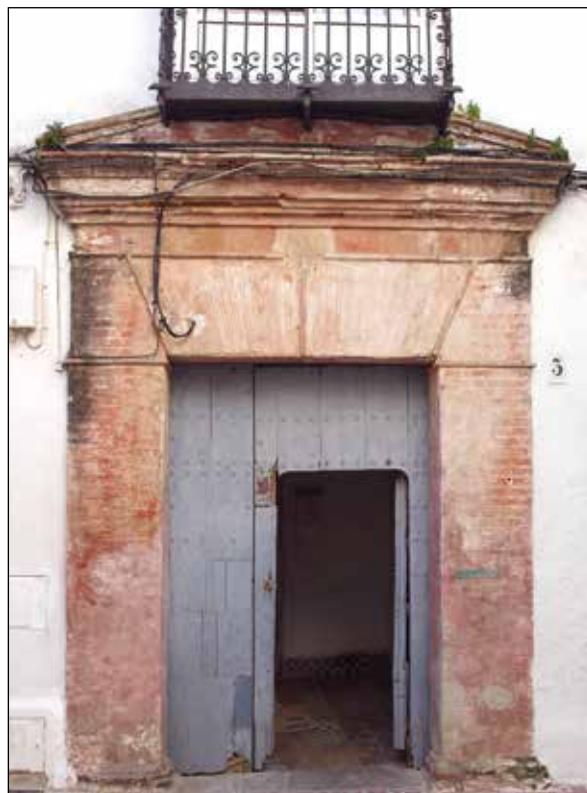
Lámina 5. Portada estilo Tarifa en calle Azogues, 3. Año 2009. Imagen de los autores

Destacamos su relación con las denominadas tradicionalmente como “portadas tarifeñas”, que son labores de ladrillos encintados. Estas magníficas portadas están realizadas con un módulo muy plano de ladrillo y revestimientos coloreados. Se emplean ladrillos desmoldeados para las basas de las jambas, en las impostas y las claves de los dinteles de las puertas, que pueden ser también labradas en piedra. Los ladrillos de las jambas suelen presentar un esmerado llagueado o envitolado.<sup>6</sup> En algunos casos, sobre la cornisa rematan pináculos a ambos lados, como la ya citada de Ave María 4 o Melo 4. Notables son las de calle Silos 6, Silos 13, Jerez 4, Aljaranda 2-4 o la de Azogues 3, coronada por un pequeño frontón truncado por el hueco de una balconada, con una inscripción sobre ladrillo que la data en 1756 (lámina 5). Otras han sido alteradas irreversiblemente, como la de calle Asedio 7. Tienen una amplia cronología, entre los siglos XVI e inicios del

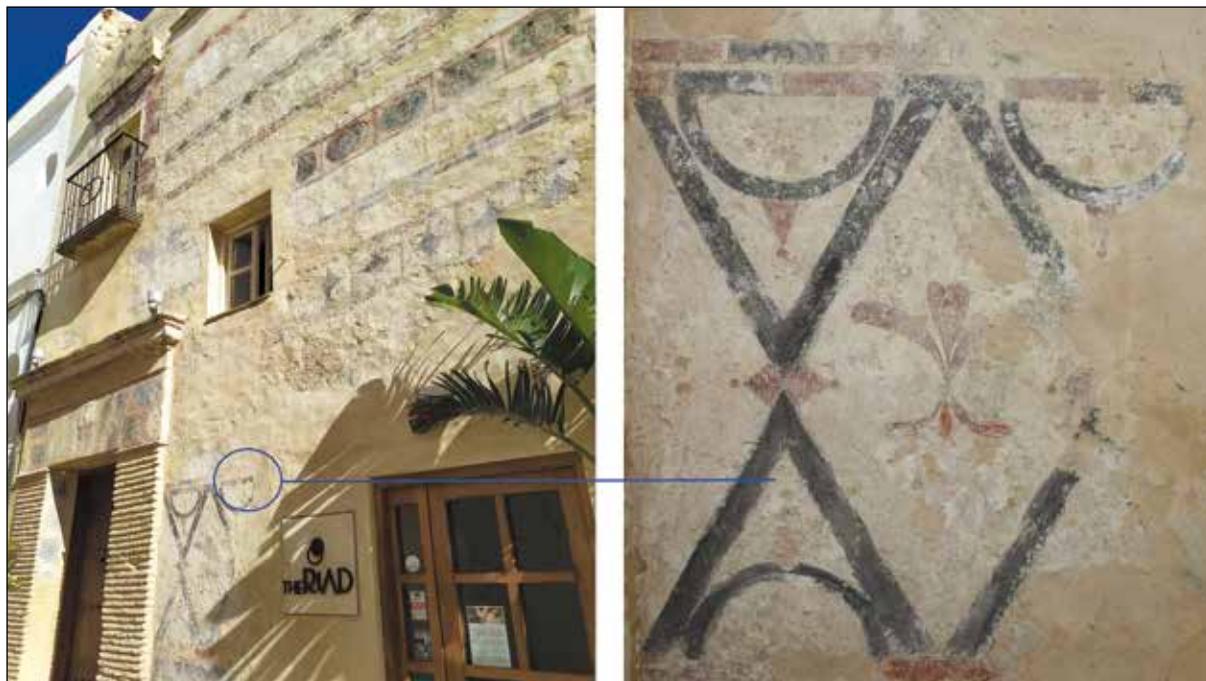
Lámina 6: Fachada de calle Comendador 10, tras su restauración. Año 2016. Imagen de los autores

El caso mejor documentado de fachada decorada es, sin duda, el inmueble de calle Comendador 10. Es el único en el que, gracias a su restauración<sup>7</sup>, podemos apreciar su compleja composición que implica la totalidad de la

fachada (lámina 6). Se trata, además, de un ejemplo que utiliza tanto la imitación de texturas como motivos de tipo geométrico, muy especiales y diversos en cada nivel. El zócalo se decora con líneas negras que forman semicírculos y rombos, los cuales enmarcan motivos vegetales. Le siguen rombos negros de lados curvos, óvalos formados

por dos círculos secantes inscritos en rectángulos rojos, rombos negros y rombos rojos. Las distintas franjas decorativas están separadas por hiladas dobles de ladrillo fingido. En las esquinas y en torno al balcón se representan falsos sillares de coloración jaspeada. En la portada y en el balcón principal figuran dinteles con dovelas engatilladas, similares a otras en piedra del castillo de Guzmán el Bueno o calle Silos 17. El dintel luce un corazón y un crucifijo en relieve, de piedra caliza, símbolo de la Hermandad de la Caridad, inserto posteriormente.

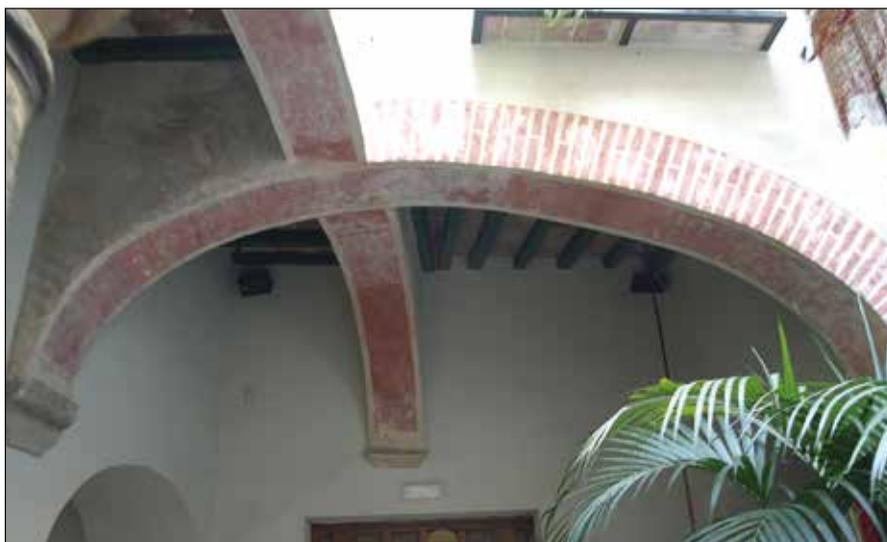
Lámina 7. Arcos pintados en blanco y rojo imitando ladrillos en calle San Donato, 8. Año 2009. Imagen de los autores

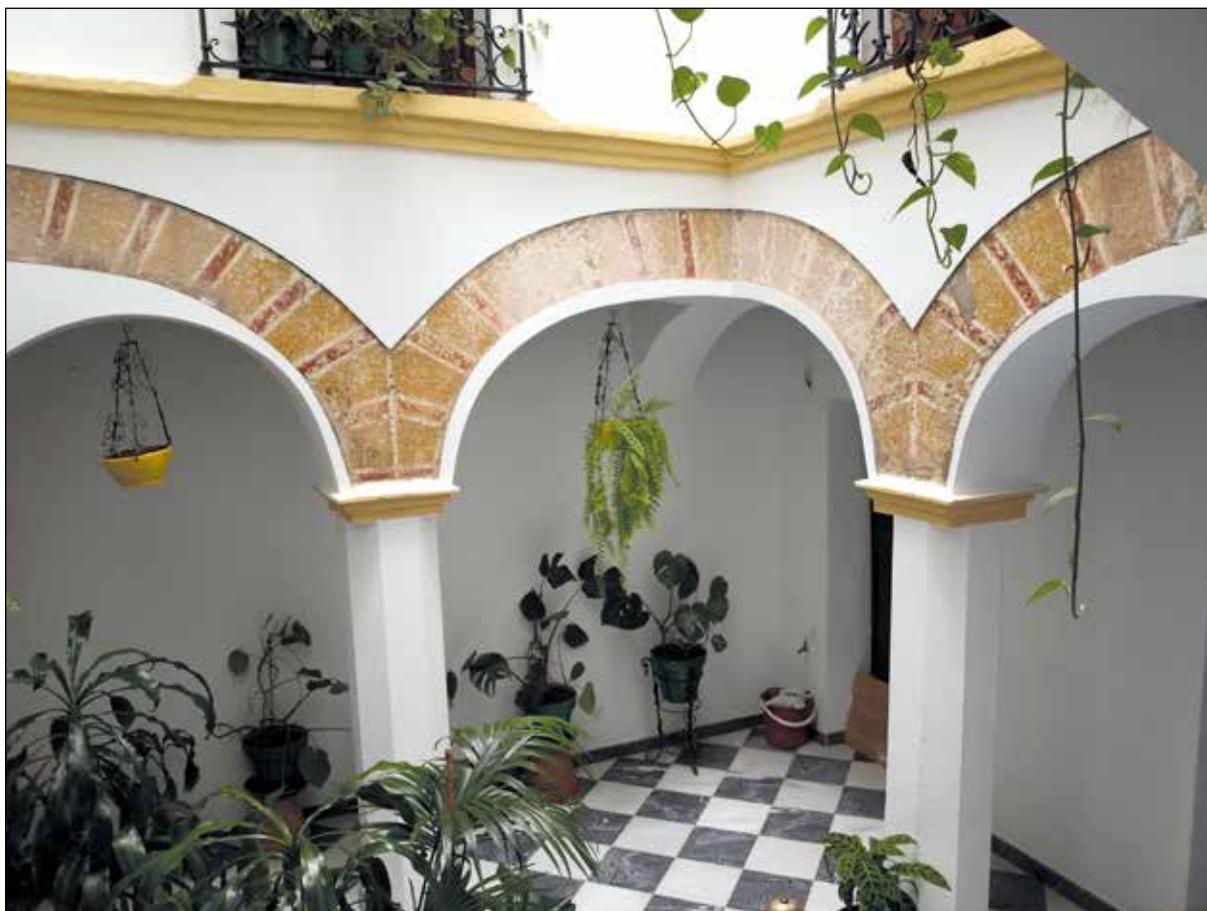
Lámina 8. Arcos con falsas dovelas de ladrillo rojo y piedra ocre en calle San Francisco, 23. Año 2009. Imagen de los autores

octogonales que les dan apoyo, aunque aparecen también en patios sostenidos exclusivamente por columnas de piedra de orden toscano. Es habitual la combinación de pilares en las esquinas y columnas en los apoyos intermedios y, a menudo, los arcos se entrecruzan en las esquinas. Pueden representarse las dovelas con una simple bicromía rojo y blanco imitando ladrillo, como en calle San Donato 8 (lámina 7)<sup>8</sup>, o recurrir a otra variante en la que alternan la imitación de dovelas de ladrillo con otras de mayor anchura que se texturizan como piedras amarillo ocre. Probablemente recrean el despiece de ladrillos y piedras de los arcos de la Puerta de la Almedina, que debían estar visibles. Esta segunda tipología la tenemos en los arcos del patio de la calle San Francisco 23 (lámina 8), Guzmán el Bueno 20

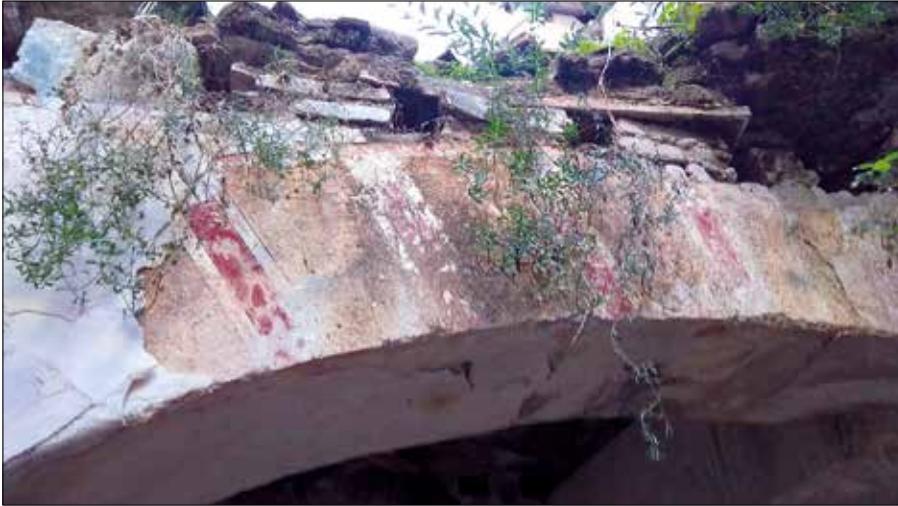
Lámina 9. Arcos con falsas dovelas rojas y ocre en calle Guzmán el Bueno, 20. Año 2020. Imagen de los autores

(lámina 9) y Nuestra Señora de la Luz 16, donde una cartela sobre ellos fecha la decoración en 1754, enmarcada entre un falso despiece de ladrillos (lámina 10). En otra cartela, hoy oculta, se leía<sup>9</sup> “SR HICIO NA” (lámina 11), que tendría continuidad en otra perdida y podía citar al fugaz patrón de Tarifa o al propietario, por ser nombre habitual en Tarifa.

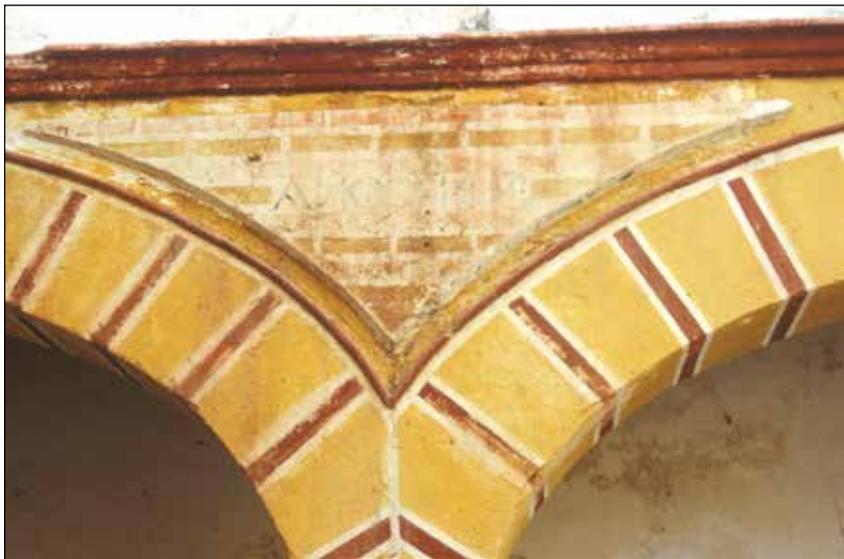
Lámina 10. Arcos con dovelas de ladrillos y piedra fingidos en calle Nuestra Señora de la Luz, 16. Encima cartela con fecha 1754. Año 1994. Imagen de los autores

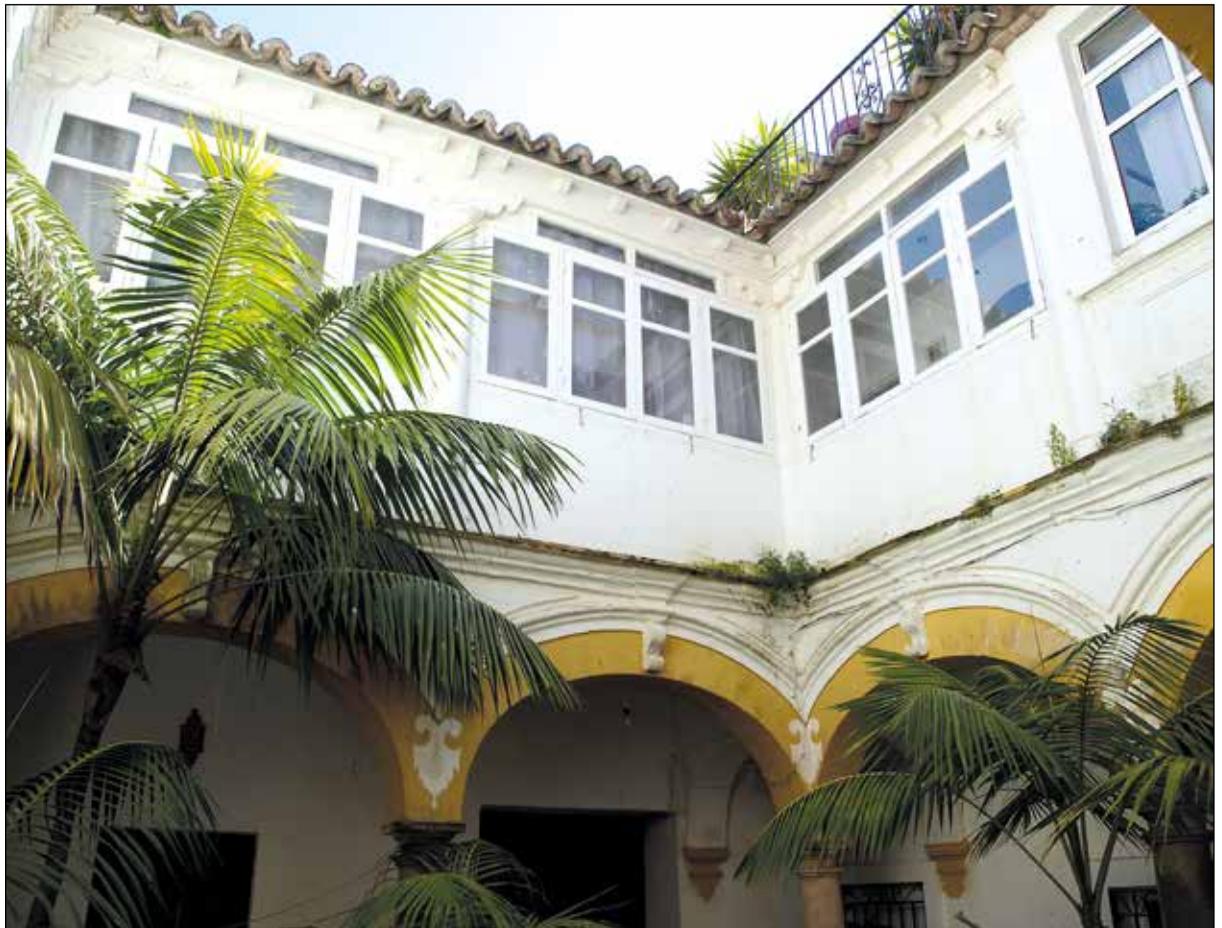
Lámina 12. Patio con arcos decorados con incisiones en calle Silos, 13. Año 2009. Imagen de los autores.

En muchos otros patios se advierten, bajo la cal y pintura recientes, las incisiones que delimitan los motivos en arcos y pilares. En Silos 13 (lámina 12) se observan en los arcos las líneas incisas que marcan anchas dovelas y en los encuentros se sobrepone una decoración que repite un motivo barroco ejecutado con plantilla, evidentemente contemporánea, pero que suscita

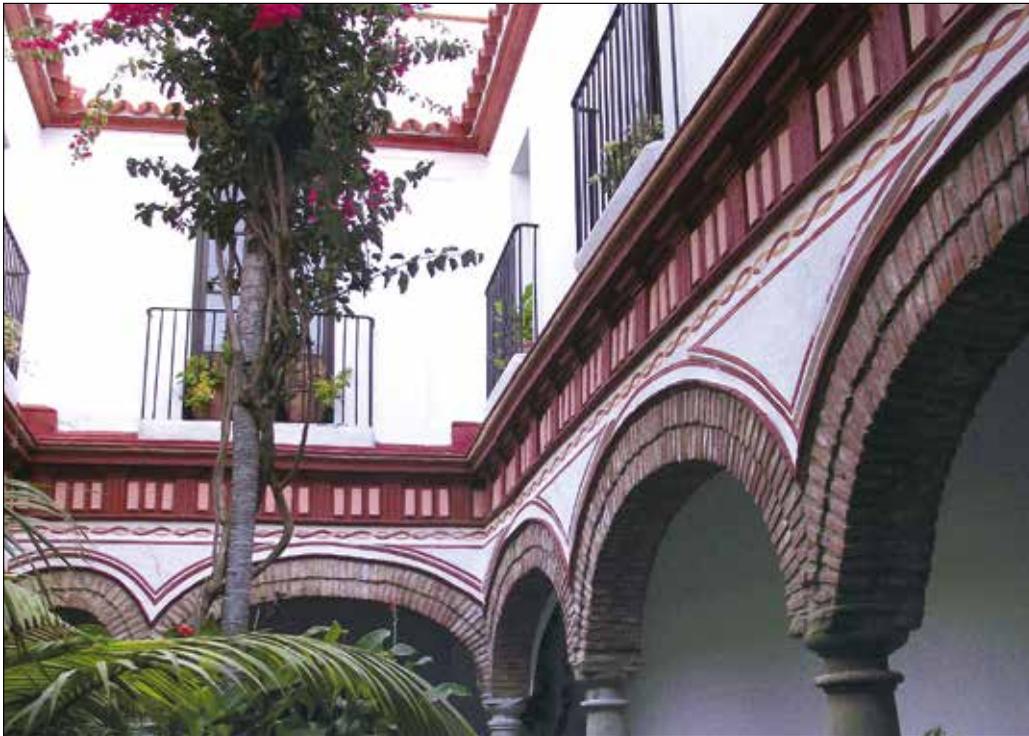
Lámina 13. Cadeneta pintada en plaza Santa María, 1. Año 1994. Imagen de los autores

el interés y aconseja la necesidad de analizar científicamente este inmueble que conserva elementos arquitectónicos del siglo XVI. Por encima de los arcos se advierte una sugerente retícula de dameros que en algunas bandas se parten en diagonal. En otros patios encontramos distintos motivos asociados, como una cadeneta de doble meandro entrelazado (lámina 13) en la Plaza de Santa María 1.<sup>10</sup>

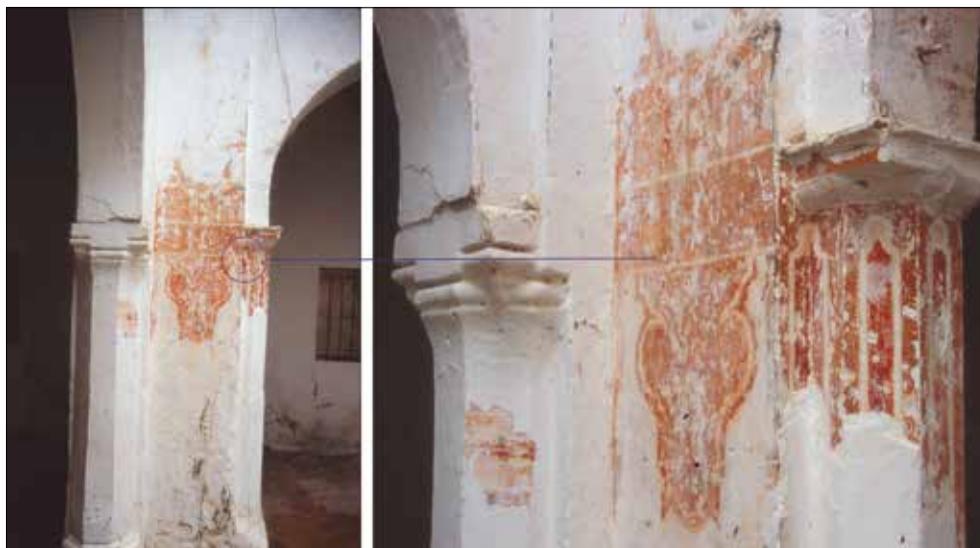
Lámina 14. Pilar decorado en patio de calle Sancho IV el Bravo, 22-24 (Hospital de la Inmaculada Concepción y San Juan Bautista). Año 1996. Imagen de los autores

Entre los patios destaca el conjunto pictórico que decoraba el que fue el hospital de Nuestra Señora de la Concepción y San Juan Bautista, conocido en Tarifa como “el Hospitalito”, constituido por testamento otorgado en 1555 por Juan Ximénez Serrano el Viejo, regidor de la ciudad en tiempos del primer marqués de Tarifa, sobre lo que fueron sus casas principales en la actual calle Sancho el Bravo 22-24, antiguo cauce del río. Allí, fruto de una reforma posterior, se pintaron sobre los pilares poligonales de las esquinas motivos mixtilíneos de especial complejidad, sillares y despiece de ladrillos, en rojo y blanco<sup>12</sup>, tal como pudimos documentar en unas imágenes tomadas en 1996 (lámina 14). También en la fachada se conservan bajo la cal restos de pinturas y esgrafiados,<sup>13</sup> puede que relacionados con los estípites barrocos que

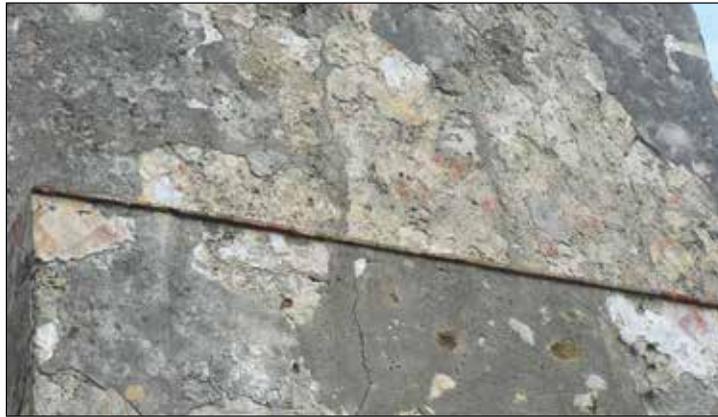
Lámina 16. Detalle de la pintura de losange en la fachada de la iglesia de Santiago. Año 2011. Imagen de los autores

los mejores conjuntos pictóricos de la ciudad. Su fachada es uno de los destacados ejemplos de arquitectura pintada de Tarifa, con una decoración de losanges alternos blancos y rojos muy italianizante, como los que decoran las primeras torres miradores (lámina 16).

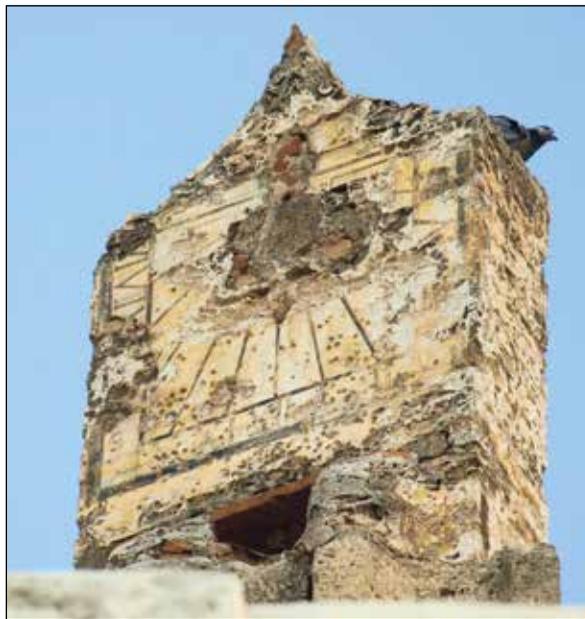
Lámina 18: Reloj de sol sobre la cubierta de la iglesia de San Mateo. Año 2009. Imagen de los autores

En el exterior, sobre las cubiertas, se conserva un reloj de sol esgrafiado (lámina 18). El actual aspecto de la torre campanario, con su pintoresca coloración de almagra y ocre, es resultado de una intervención concluida en 2003.<sup>17</sup>

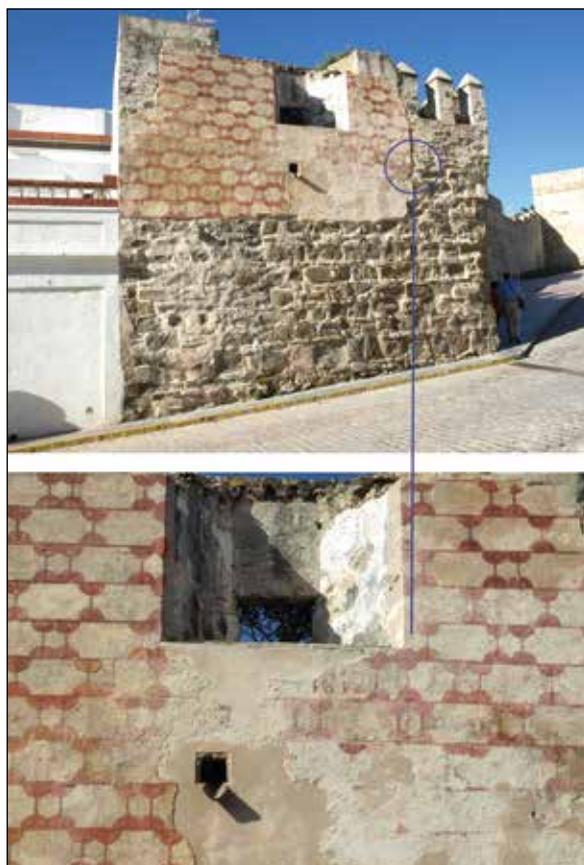
Lámina 23. Torre de las Pinturas. Cartela con el año 1812. Año 2018. Imagen de los autores

Volvemos a encontrar decoración pintada e incisa en la muralla, representando un falso despiece de sillarejos de esquinas redondeadas, destacados entre juntas de tonos rojos que se completan con círculos y semicírculos. Se trata

del frontal de una torre del sector oriental del recinto del arrabal, cerca de donde estuvo la Puerta de la Red, lugar donde se centró el ataque napoleónico de 1811-1812. La citada torre se adaptó para disponer artillería en su terrado, rebajando su altura y creando una tronera, a cuya forma se ajusta la decoración (lámina 23). Una cartela data la obra en 1812.<sup>20</sup>

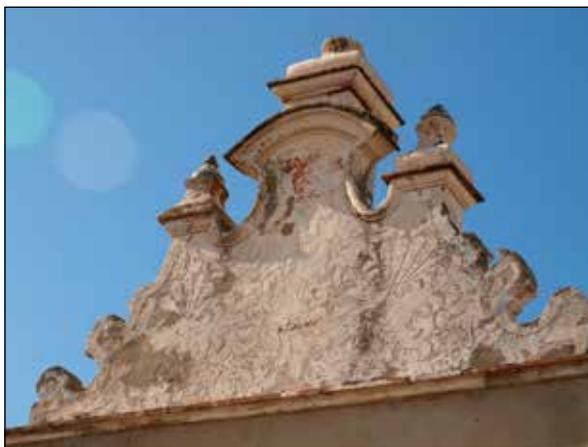
Lámina 25. Decoración esgrafiada en el remate de la terraza en calle Aljaranda, 5. Año 2009. Imagen de los autores

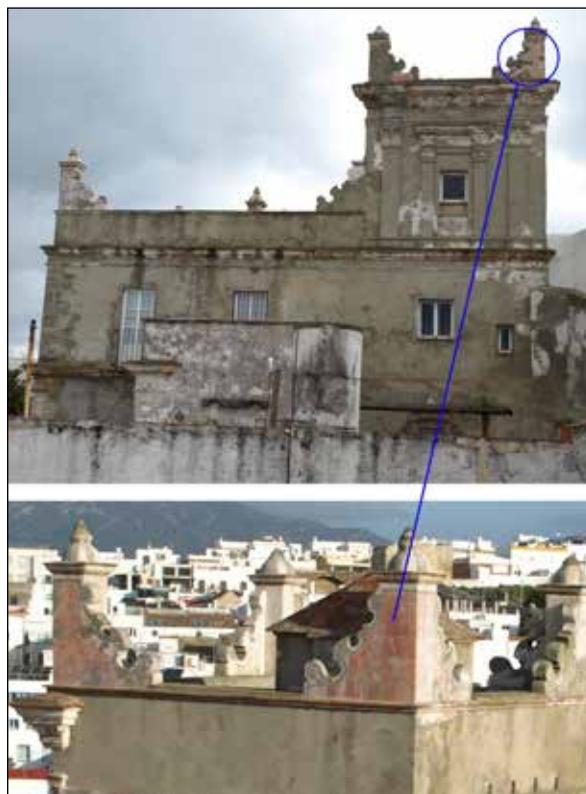
Lámina 26. Decoración en la torre mirador en calle Aljaranda, 5. Año 2010. Imagen de los autores

decorados (Rodríguez *et al.*, 1993), e incluso incorporan nuevos motivos decorativos que se pueden considerar únicos. Principalmente, la decoración es esgrafiada. Uno de los ejemplos más ricos debió ser el palacio construido en 1771 por Marcos Núñez Temblador, comerciante de ganado con Marruecos, sito en calle Aljaranda 5. Aquí, palmetas y otros motivos vegetales plenamente barrocos enriquecen los remates mixtilíneos de la terraza (lámina 25) y en la torre mirador se conserva una venera bajo una ventana y líneas verticales en las pilastras, las cuales se coronan por capiteles corintios,<sup>22</sup> cambiando a una decoración en color rojo figurando roleos recercados en gris en los merlones (lámina 26). Estos elementos se coronan con semiesferas apuntadas de cerámica vidriada en blanco y negro, que debieron tener aún un remate por encima.

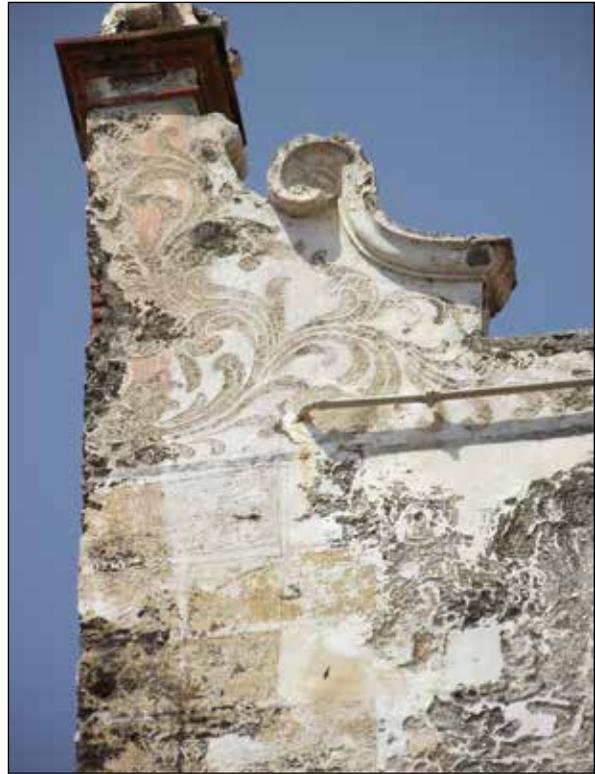
Lámina 27. Decoración esgrafiada en la terraza de calle Nuestra Señora de la Luz ,11-13, vista desde la plaza Calderón de la Barca. Año 2011. Imagen de los autores

de la Luz 11-13, ya citado. En su terraza (lámina 27) y torre (lámina 28), las pinturas con motivos vegetales se combinan con una elegante decoración arquitectónica en la que destacamos el uso de un léxico plenamente rococó, enriquecido con ladrillos recortados que conforman una singular decoración de estrellas y con remates de doble bola de cerámica vidriada en verde, casi todos desmontados. Sus fachadas, que están entre las menos intervenidas de la ciudad, conservan sugerentes molduras y guardapolvos en torno a los vanos, presentando sillares en las esquinas con las juntas marcadas e incluso se advierten restos de un texturizado decorativo. Es muy probable que el conjunto conserve bajo numerosas capas de cal una importante labor pictórica aún por descubrir.

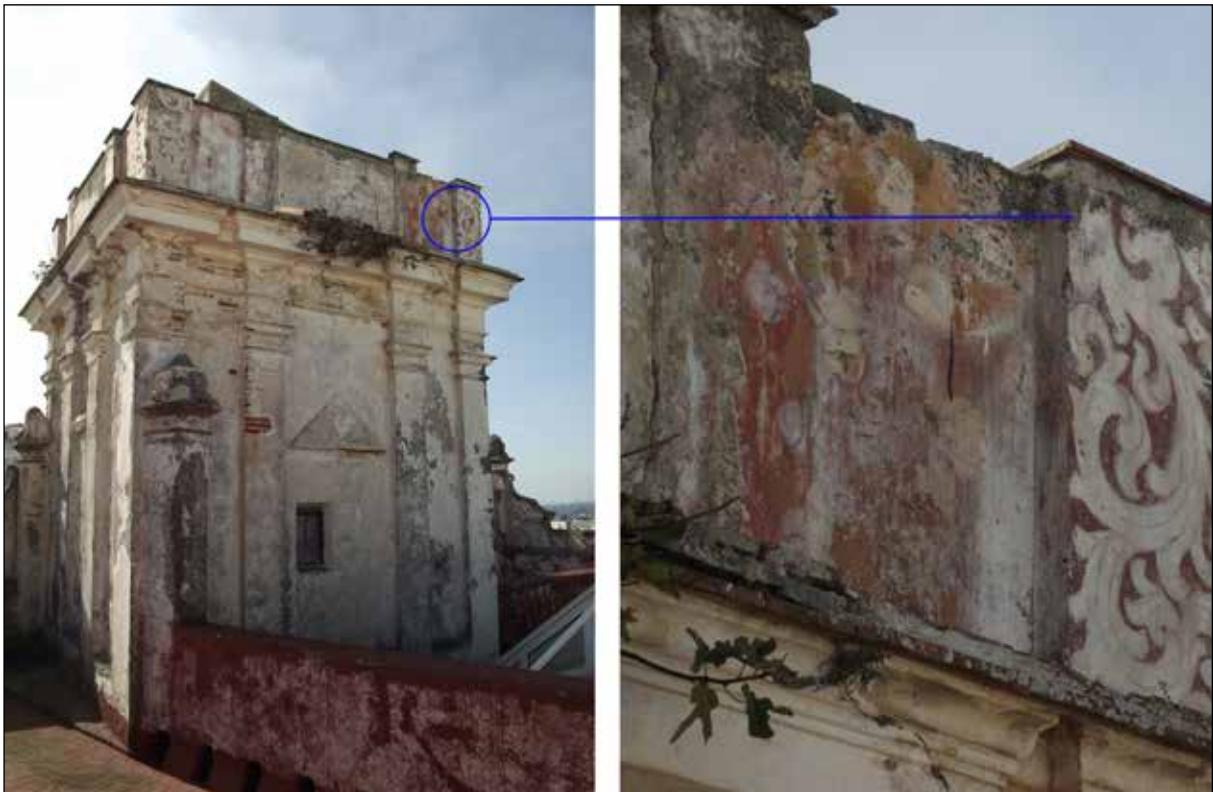
Lámina 28: Decoración en la torre mirador de calle Nuestra Señora de la Luz ,11-13. Año 2011. Imagen de los autores

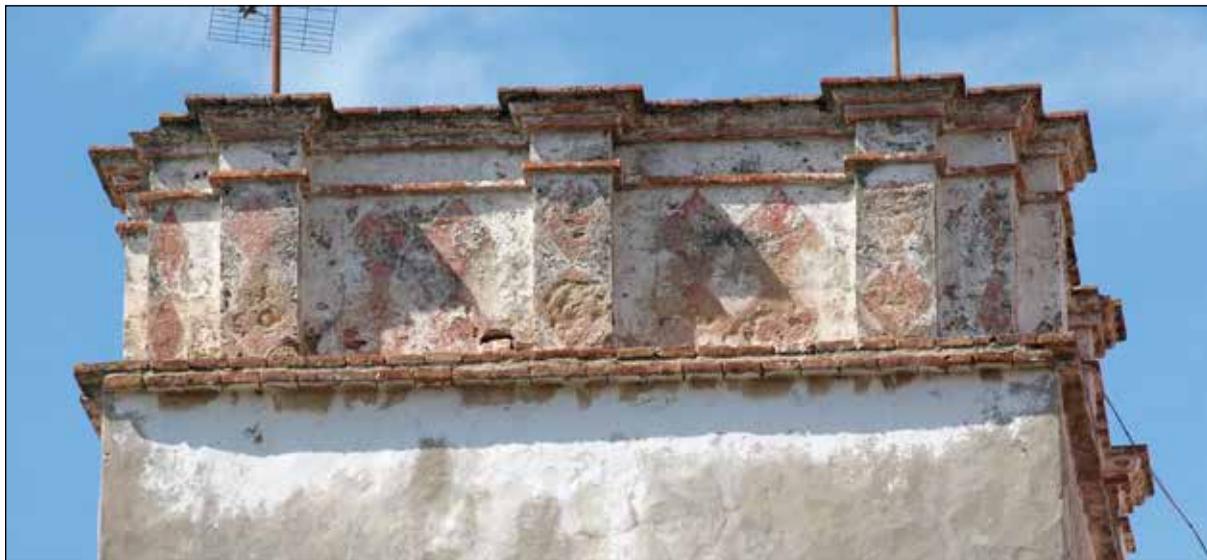
Lámina 29. Decoración de losange en la desaparecida torre mirador de plaza Calderón de la Barca, 3. Año 2011. Imagen de los autores

Otro ejemplar, triste e incomprensiblemente desaparecido hace pocos años, era la torre mirador del inmueble de plaza Calderón de la Barca 3. Se decoraba con un distintivo motivo de ajedrezado dieciochesco en losange de tonos almagra (lámina 29), quizás inspirado en la fachada de la iglesia de Santiago pero con mayor formato.

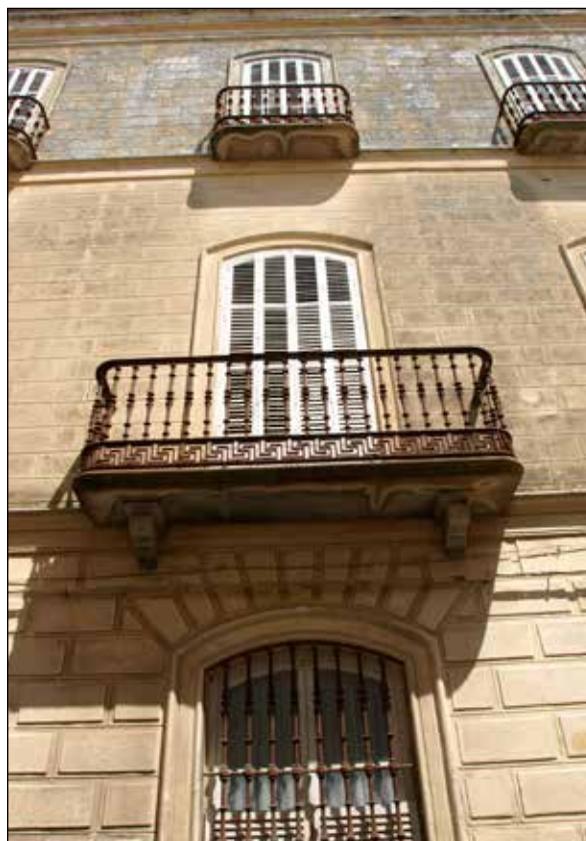
Lámina 30. Falso despiece de sillares en relieve en la fachada de calle Nuestra Señora de la Luz, 8. Año 2016. Imagen de los autores.

Nuestra Señora de la Luz 1 y 8 (lámina 30) o en la labor que recientemente desapareció de la fachada principal de plaza Calderón de la Barca 3, al ser picada.

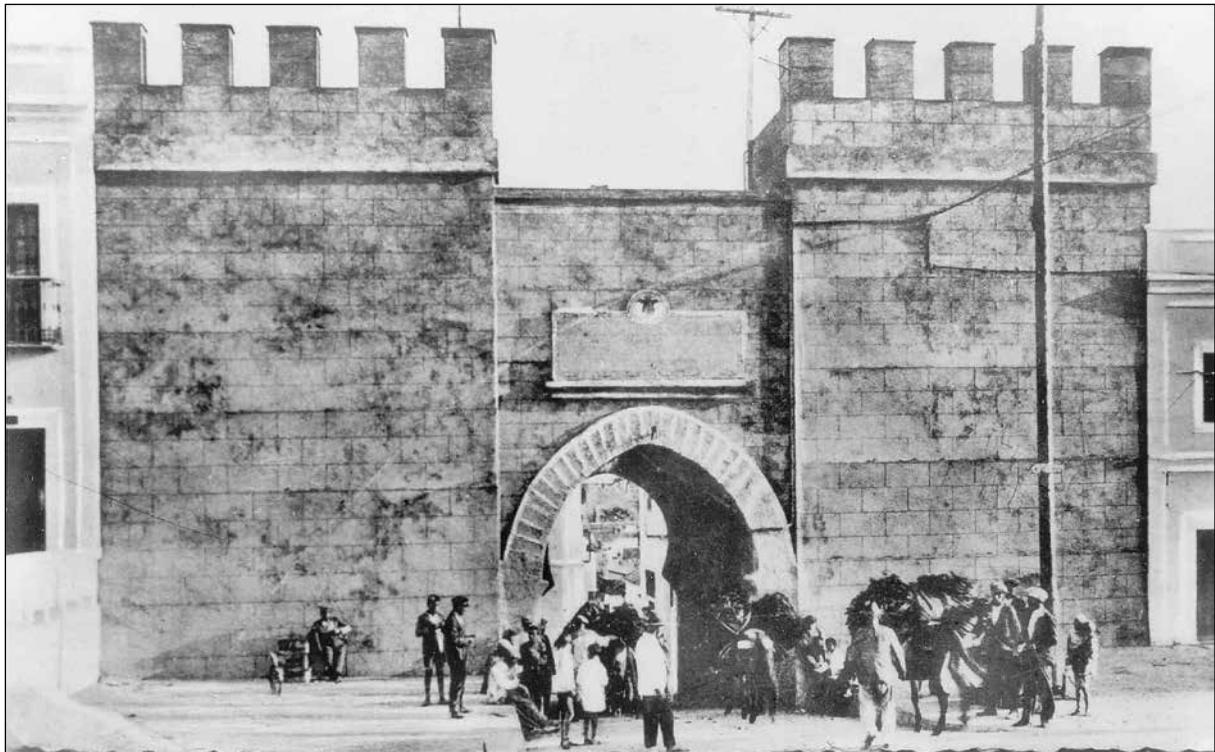
Lámina 31. Decoración decimonónica de falso despiece de sillares en la Puerta de Jerez.  
Imagen de Ediciones Manuel Rufo. Ca. 1920

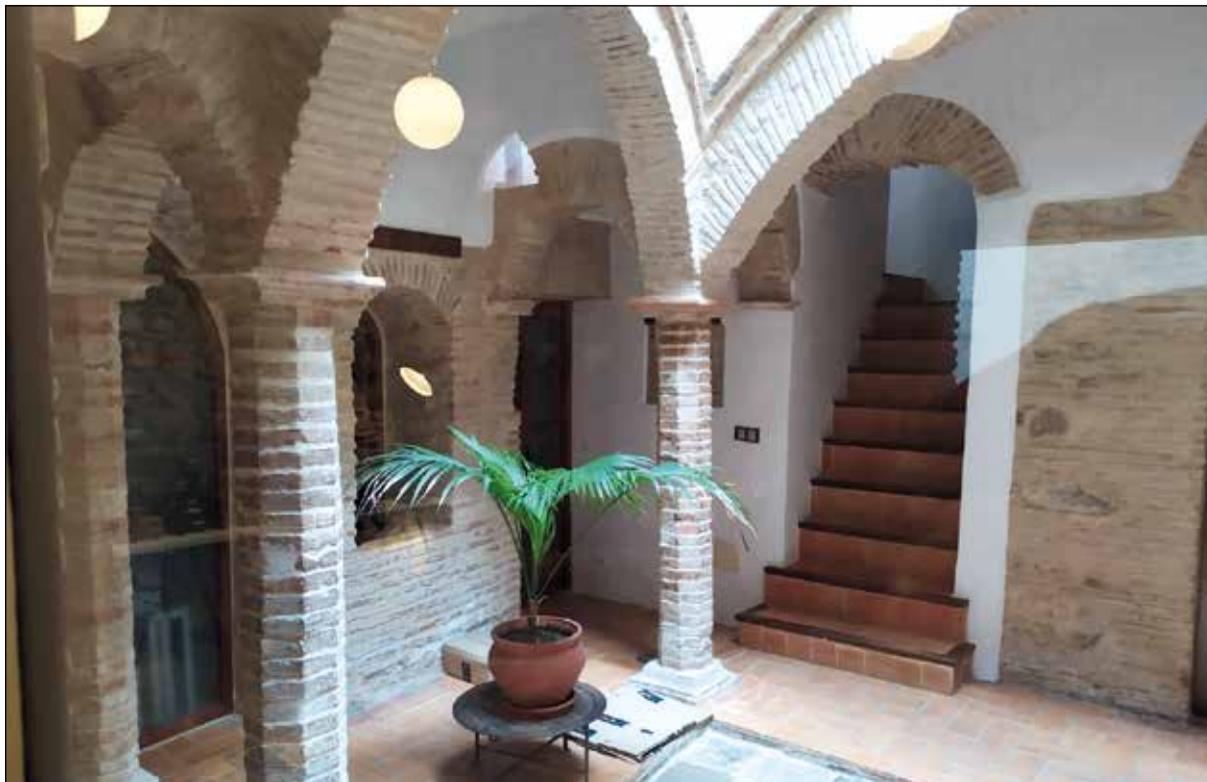
Lámina 32. La falsa idea de la piedra y el ladrillo visto. Enlucidos picados en calle Jerez, 4. Año 2020. Imagen de los autores
