XIII CIATTI 2016

## LA ARQUITECTURA TRADICIONAL DE TIERRA EN LAS COMARCAS DE COMUNIDAD DE TERUEL, SIERRA DE ALBARRACÍN Y CUENCAS MINERAS DE TERUEL (ARAGÓN, ESPAÑA)

XIII CIATTI 2016. Congreso Internacional de Arquitectura de Tierra, Tradición e Innovación  
Valladolid

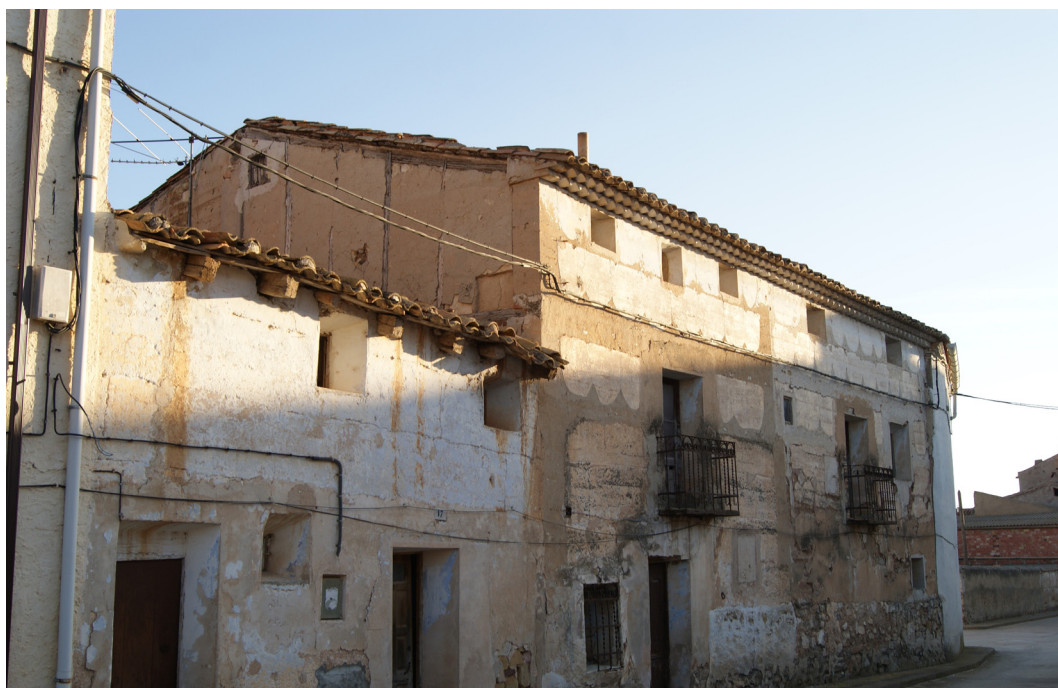
*Figura 1. Conjunto de edificios tradicionales construidos con tierra. Torremocha, Comunidad de Teruel. Fuente: L. Villacampa.*

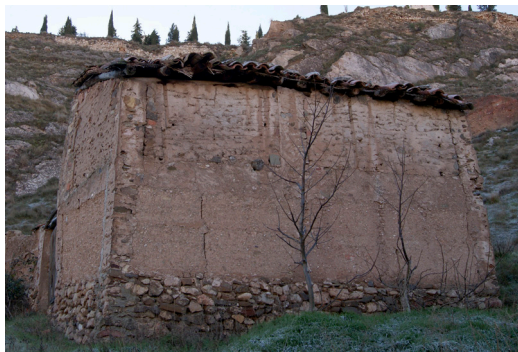
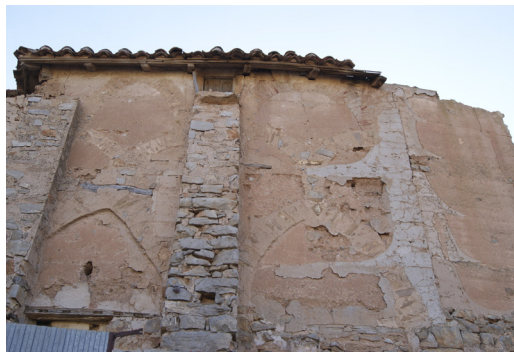
*Figura 3. Edificio construido en tapia y tapialete en Montalbán (Cuenca Mineras) y de tapia con arcos de descarga en Argente (Comunidad de Teruel). Fuente: L. Villacampa.*

**Tapia careada:** esta tapia se caracteriza por incorporar en su superficie o cara exterior materiales como el ladrillo o la piedra que funcionan como suplemento ayudando a proteger el muro contra la erosión superficial. Este tipo de tapia no es el más común en la zona, pero se han detectado casos con gran interés

como el localizado en Argente, que incorpora ladrillo y piedra en sus caras formando arcos de descarga de la anchura del cajón y que además conforman una estética muy atractiva (Figura 3).

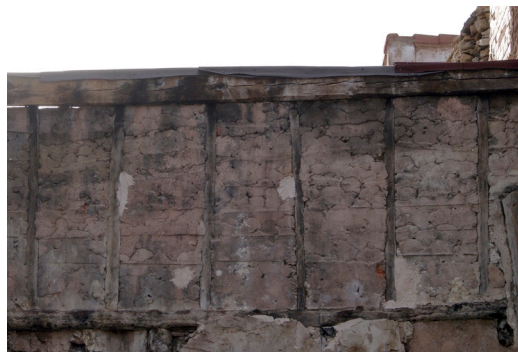
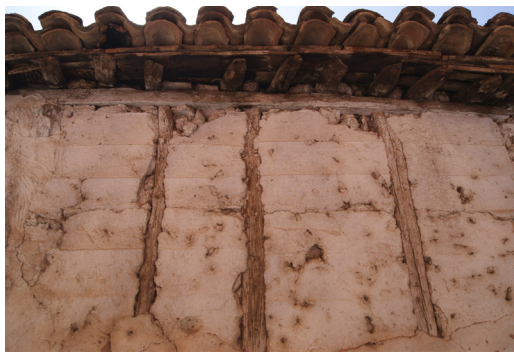
*Figura 4. Entramados de madera con relleno con pared de mano en Moscardón y de tapialete en Gea de Albarracín (Sierra de Albarracín). Fuente: L. Villacampa.*

**Entramados de madera:** los entramados de madera son construcciones conformadas con un sistema estructural de madera cuyo espacio entre elementos (montantes, travesaños o diagonales) se rellena con diferentes materiales. En el área analizada los sistemas de relleno suelen ser muros monolíticos de yeso con mampuesto, encontrando algún otro caso como el relleno de tierra con pared de

mano encofrada a una cara. Este sistema constructivo está presente principalmente en la zona de la Sierra de Albarracín, concretamente las localidades de Albarracín y Gea de Albarracín, donde su presencia es muy notable (Figura 4).

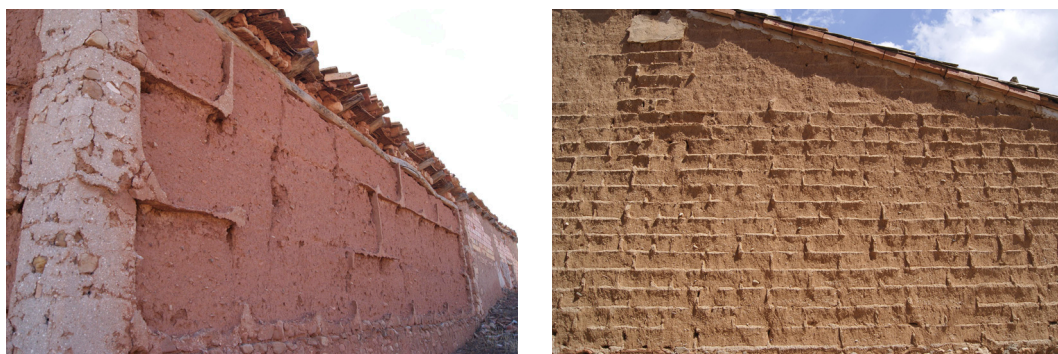
*Figura 5. Tapia con brencas erosionada, perdida de parte de las brencas y grieta por el apoyo de la viga de cubierta en Martín del Río y muro de adobes con junta suplementada erosionados por lavado del paramento en Muniesa (Cuenca Mineras) Fuente: L. Villacampa.*

La tapia con brencas, tan presente en esta zona, suele presentar erosiones en la parte del cajón donde únicamente se encuentra la tierra, conservando las brencas de yeso en mejor estado, haciendo que su forma curva sobresalga respecto del paramento de tierra erosionada. Esta degradación puede causar problemas de mayor envergadura ya que el agua puede depositarse en la superficie sobresaliente de yeso, facilitando la penetración en el muro de tapia. En ocasiones, cuando las brencas o las juntas no están realizadas en todo el ancho del cajón sino únicamente en la parte más superficial y

el muro se encuentra en un estado de erosión avanzado, puede producirse la pérdida de estos elementos de yeso (Figura 5).

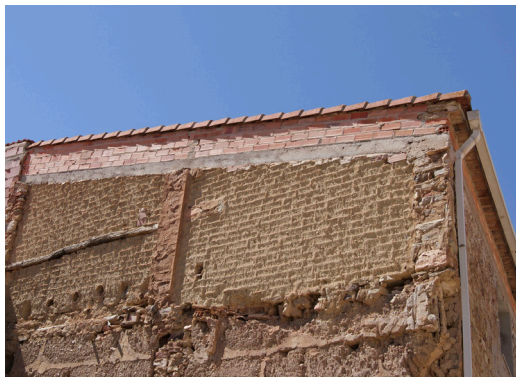
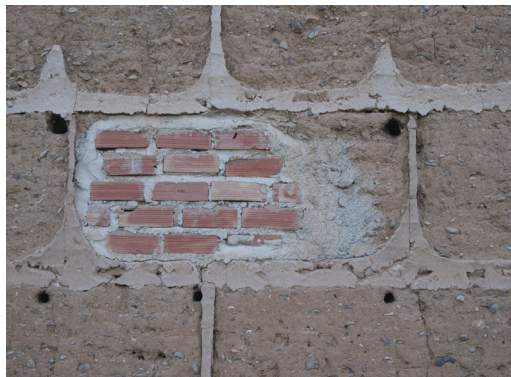
*Figura 6. Nueva cubierta construida sobre el muro de adobes y mampostería en Torre las Arcas (Cuencas Mineras) y relleno de laguna en una tapia con brencas en Orrios (Comunidad de Teruel). Fuente: L. Villacampa.*

Una técnica muy extendida es, por ejemplo, rellenar las lagunas presentes en los muros de tapia con mortero de cemento, o ladrillos cogidos con el mismo (Figura 6).

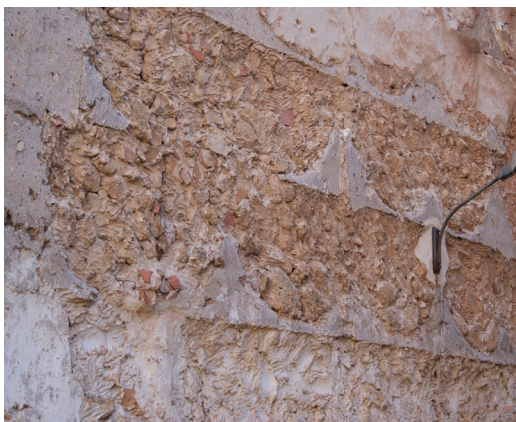
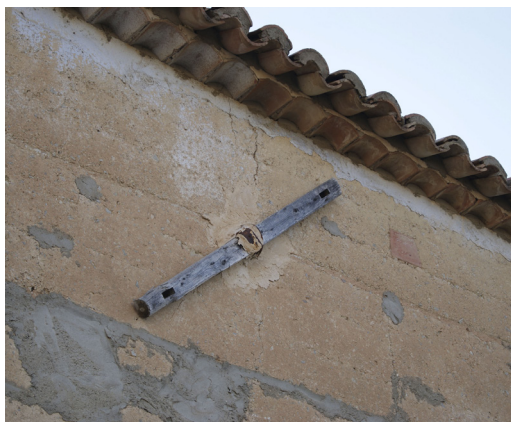
*Figura 7. Tapia con brencas reparada con mampuestos cogidos con yeso en Martín del Río (Cuencas Mineras) y muro de tapia atirantado con un tirante que utiliza de sujeción una aguja del tapial en Aguatón (Comunidad de Teruel). Fuente: L. Villacampa.*

Existen, sin embargo, otras intervenciones en las que ese tipo de reparaciones se realizaron todavía de forma tradicional como por ejemplo rellenos con pequeños mampuestos o cas-cotes y tirantes de metal y madera (Figura 7).
